## **KERKENBELEIDSPLAN BERLAAR**

Dit kerkenbeleidsplan omvat volgende (*voormalige*) gebouwen voor de rooms-katholieke eredienst op het grondgebied van de gemeente Berlaar:

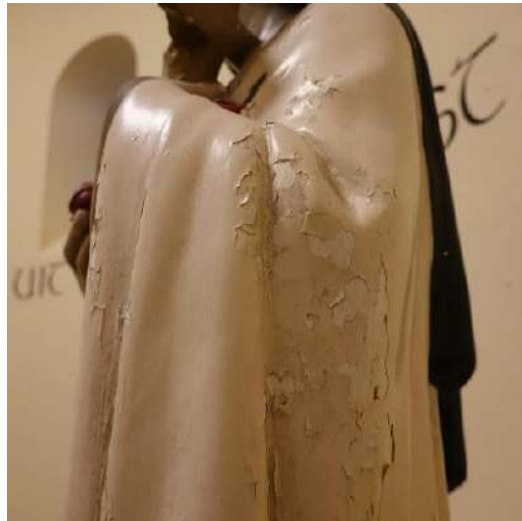
*Mobiele opstuwingen en lacunes in de verflaag*

A2023/03 | Laat de gepolychromeerde beelden conserveren/restaureren

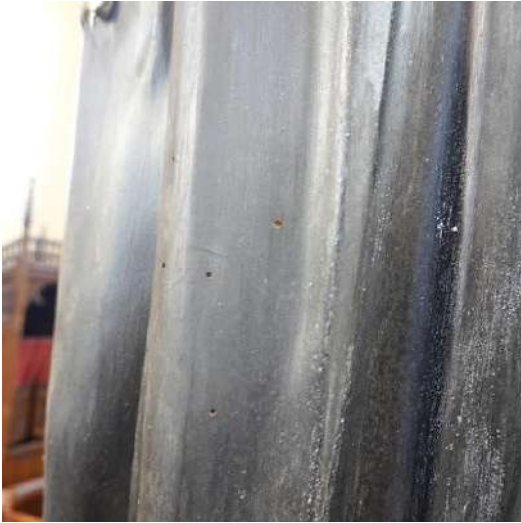
*Uitvliegopeningen, op één plaats boormeel*

*Gedegradeerde polychromie*

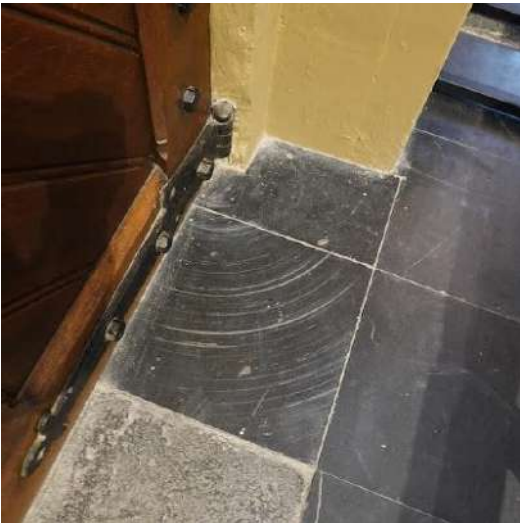
De linkse trede bij het koor is licht verzakt maar hij ligt niet los. In de witte tegels zitten pyrietvlekken en in de zwarte tegels zitten erg veel krassen, voornamelijk rond de sokkels van de beelden.

*Verzakte trede noordzijde naar koor*

*Schuurschade bij vloer van noordelijk zijportaal*

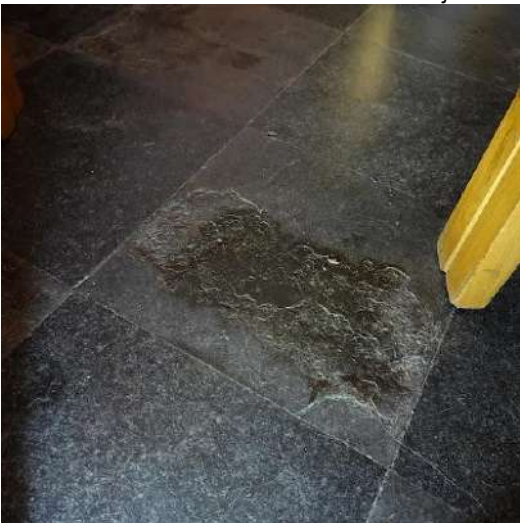
De kerkvloer vertoont een algemeen delaminatiepatroon. Dit is een veelvoorkomend fenomeen bij historische kerkvloeren dat ontstaat door vocht (meestal opstijgend grondvocht, maar ook door nat onderhoud van de vloer). Vermijd dus extra vochtindringing door de vloer steeds droog te onderhouden. In het schip tekenen zich donkere vlekken af, die nat aanvoelen. Ter hoogte van de vlekken is er delaminatie van de tegelvloer. Rond de voegen zijn de tegels hier en daar meer vochtig omdat het vocht door de voegen wordt getransporteerd.

*Vochtvlakken*

*T.h.v. vochtige vlek treedt delaminatie op*

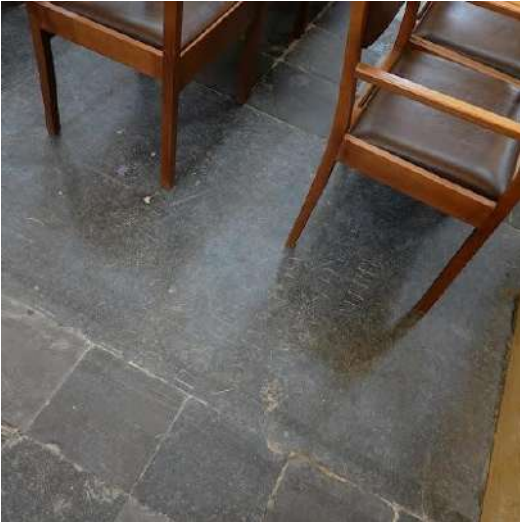
In de vloer zijn verspreid grafstenen aanwezig, maar hun opschriften zijn erg afgesleten door ouderdom. De stoelen staan deels op de grafstenen, wat zo veel mogelijk vermeden moet worden. Rond de deuren in het noordelijk transept is er veel schuurschade.

*Verkleuringen bij de voegen door vocht*

*Stoelen staan op de grafstenen*

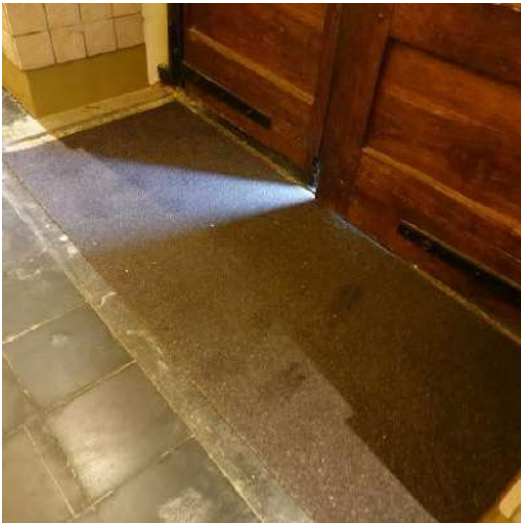
In het hoofdportaal ligt een inloopmat met een rubberen onderzijde, wat vochtschade aan de onderliggende vloer heeft veroorzaakt. Er komen zouten uit de voegen van de tegels. Er is ook een ingewerkte inloopmat maar deze is volledig versleten. De mat met rubberen onderzijde is door Monumentenwacht op de ingewerkte mat gelegd. Zo kan de vloer onder de mat drogen. Ter hoogte van de deur naar de kerk zitten diepe lacunes in de vloer en is er veel schuurschade.

*Vochtschade op de vloer onder de mat*

*Inloopmat is op de ingewerkte mat gelegd*

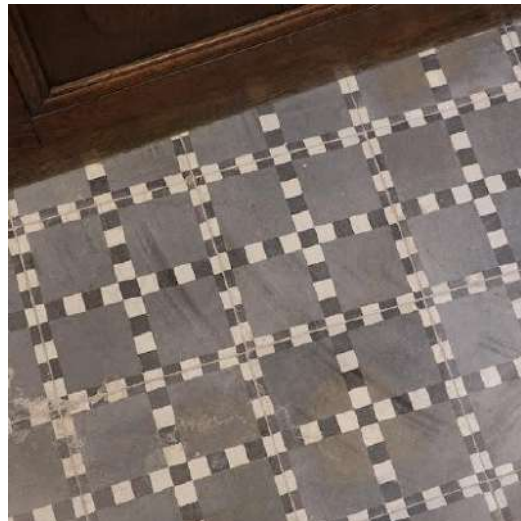
De tegelvloer is structureel stabiel. Ter hoogte van de grote sacristiekast is er schuurschade door de kastdeur die sleept over de vloer. De vloer vertoont verspreid verfvlekken, vochtvlekken en het oppervlak is hier en daar licht gedelamineerd. Voornamelijk ter hoogte van het kraantje bij de oostwand zijn er veel vochtvlekken.

*Schuurschade bij de sacristiekastdeur*

A2024/20 | Hang de deuren af die slepen over de vloer

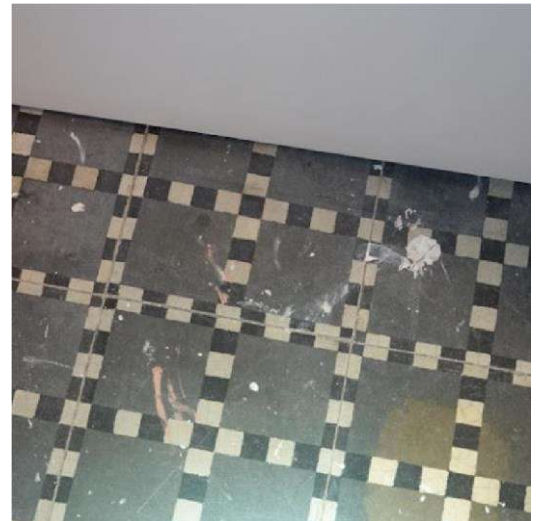
*Verfvlekken*

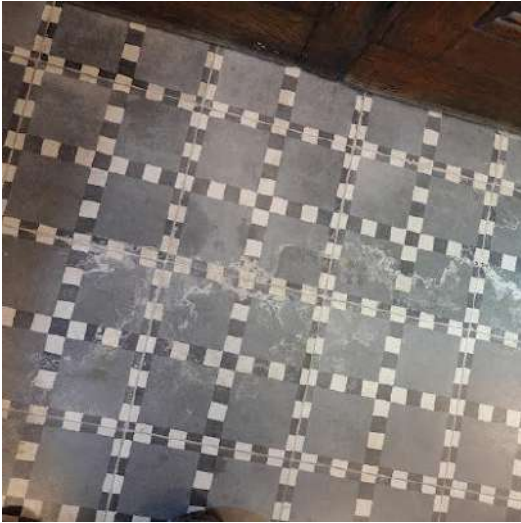
*Vochtvlakken*

*Vochtschade bij het kraantje*

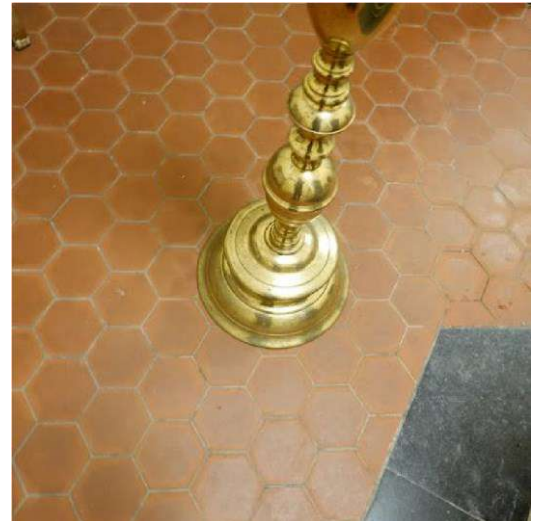
De tegels vertonen verkleuringen door vocht: zowel donkere vlekken, als een witte waas. Het metaal staat rechtstreeks op de vloer, wat op termijn (zeer moeilijk verwijderbare) roestvlekken kan veroorzaken. De vloer is bevuild door afgevallen pleisterwerk.

*Verkleuringen door vocht*

*Metaal staat rechtstreeks op de vloer*

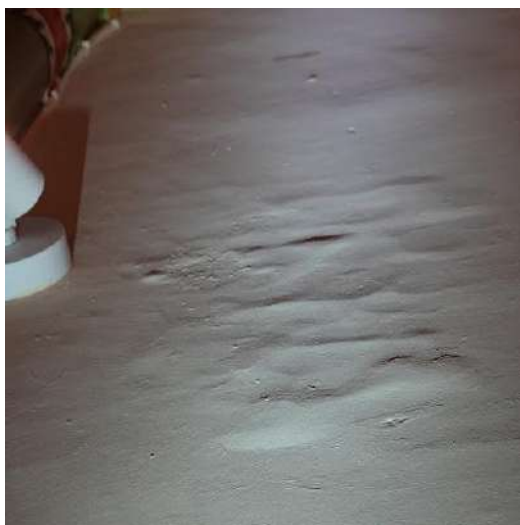
In de zuidmuur bij het zuidelijk zijaltaar zijn er blazen in de muur. Ga na of of het lek die de oorzaak is van deze schade opgelost is. De afzaat van het raam in de zuidwand naast het altaar vertoont druipsporen.

*Blazen in de wanden (bij zuidelijk zijaltaar)*

*Druipsporen op de afzaten (bij zuidelijk zijaltaar)*

advies A2024/01 | Laat een bouwkundige inspectie uitvoeren en neem maatregelen om de vochtschade in het interieur te beperken

A2024/19 | Borstel de zouten van de muren

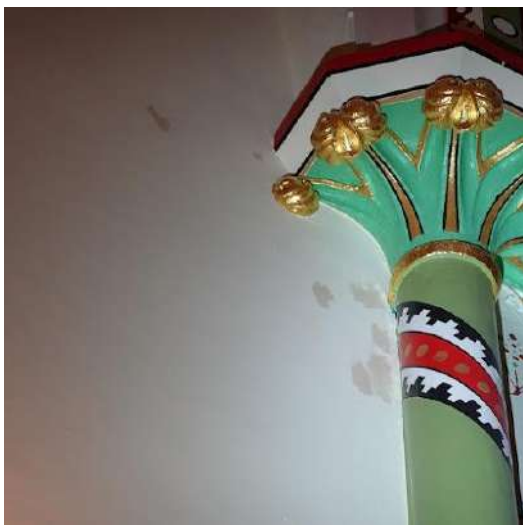
Hier en daar zijn er donkere verkleuringen van vocht in de wanden. Onderaan in de plint van de wanden en de zuilen komen zouten tot uiting. Dit kan op zich geen kwaad zolang de wanden afgewerkt zijn met een dampopen verfsysteem. Borstel de zouten regelmatig af en houd dit in het oog. In de wanden van het hoogkoor zijn er ook blazen en beginnende opstuwingen in de verflaag. De afzaten vertonen druipsporen.

*Verkleuringen door vocht (bij zuidelijk zijaltaar)*

*Zouten en blazen in de plint*

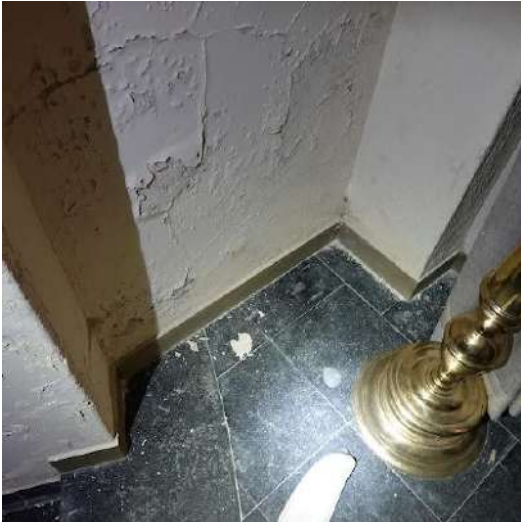
Over het algemeen zijn de wanden en het plafond in de kerk stabiel en goed onderhouden, enkel ter hoogte van de doopkapel en de bergruimte naast de sacristie is er duidelijke vochtschade met zouten. De wanden van de doopkapel zijn bovendien bevuild door oppervlakteschimmels. Ook in de noordwestmuur net buiten de doopkapel (bij statie VII) en in de wanden van het hoofdportaal net boven de plint zitten er zouten in de muur. De laatste bouwkundige inspectie dateert van 2013, wat lang geleden is. Laat om de vier jaar een bouwkundige inspectie uitvoeren om de

*Schade door zouten in de muur (doopkapel)*

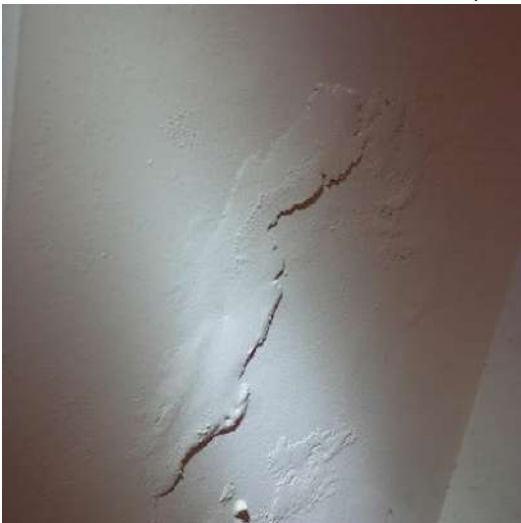
De wanden zijn algemeen stabiel. In de oostwand zitten zouten in de muur en de verflaag bladdert er af. Laat de bouwkundige Monumentenwachters de buitenschil inspecteren en de gebreken in kaart brengen.

Vochtschade in de oostwand

A2024/01 | Laat een bouwkundige inspectie uitvoeren en neem maatregelen om de vochtschade in het interieur te beperken

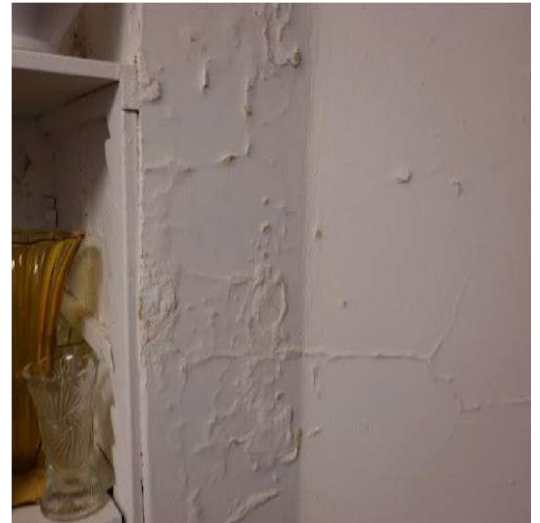
In de wanden zitten verspreid vocht en zouten waardoor de bepleistering en verflaag opstuwt.

Zouten in de muren

A2024/01 | Laat een bouwkundige inspectie uitvoeren en neem maatregelen om de vochtschade in het interieur te beperken

A2024/19 | Borstel de zouten van de muren

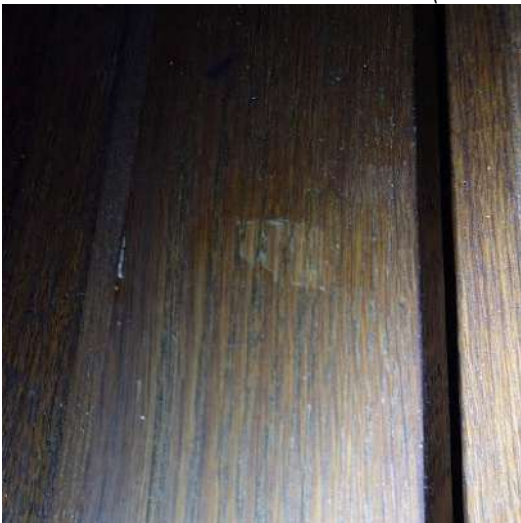
*Lacune (deur sacristie)*

*Schade beschermlaag door verwijderen plakband (deur sacristie)*

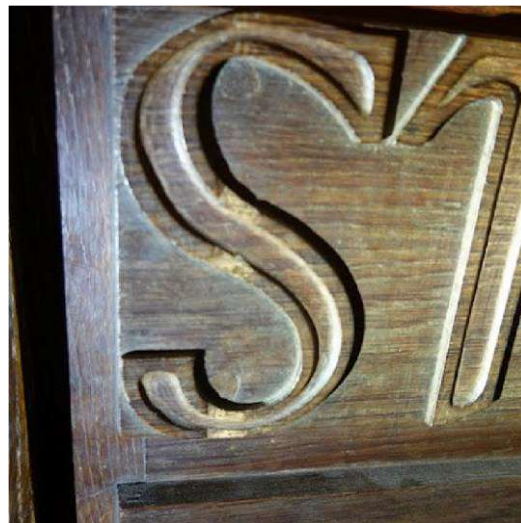
De dubbele houten deur heeft aan de kant van het hoofdportaal een tekst in houtsnijwerk. De onderste lat rechts (en links ook een beetje) is vermoedelijk actief aangetast door houtborende insecten: er zijn uitvliegopeningen en er ligt veel boormeel. De deur vertoont sporen van nat onderhoud. De letters vertonen hier en daar stootschade. Er zijn barsten in het hout.

*Uitvliegopeningen en boormeel*

*Stootschade***ID2024/14****BINNENSCHRIJNWERK | deur****hout****Locatie: hoofdportaal**notitie  
toestand  
advies

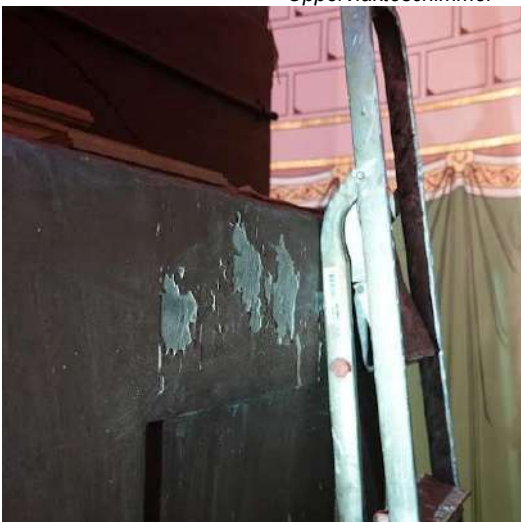
De achterzijde van het altaarblok vertoont veel stootschade omdat er ladders tegen het altaar worden opgeslagen.

*Bestofte Calvarie*

*Stootschade aan de achterzijde van het altaar*

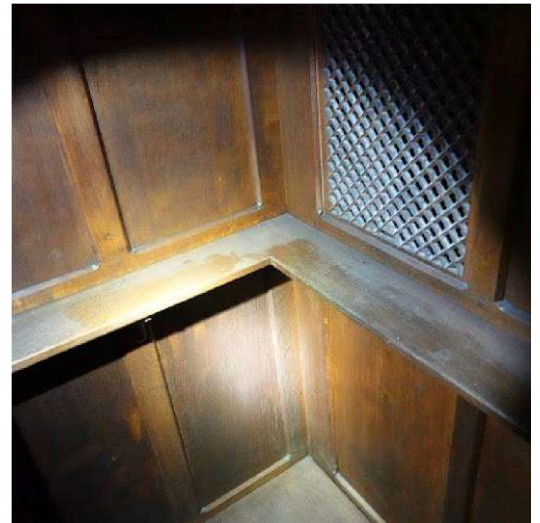
De biechtstoel is algemeen structureel stabiel. Hij staat erg dicht tegen de muur. Aan de buitenzijde is er schade aan het hout door bevestigingen van duimspijkers. In het priestergedeelte worden dozen bewaard. De biechtstoel is bevuild door stof en uitwerpselen van insecten.

Schade door duimspijkers

Stof

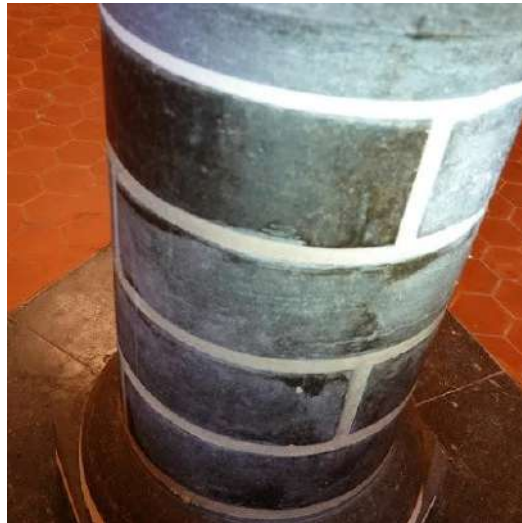
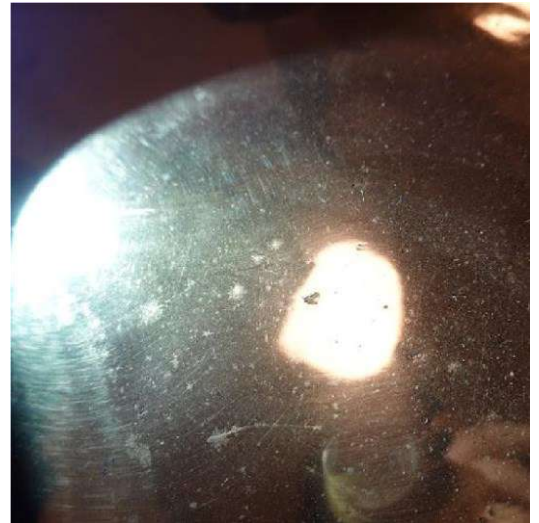
De blauwe hardstenen tegels vertonen een witte waas door vocht. De sokkel is hersteld geweest in het verleden, want het voegwerk lijkt recent. Het koperen deksel is erg stoffig en vertoont aan de binnenzijde beginnende oppervlakteschimmel. De kuip is gevuld met wijwater. Er is veel condensatievocht aan de binnenzijde van het deksel. Dit zorgt op termijn voor actieve corrosie, scheuren en lacunes. Het wijwater wordt na gebruik best verwijderd en de kuip afgedroogd om schade te vermijden.

*Blauwe hardsteen vertoont witte waas door vocht*

*Beginnende oppervlakteschimmel op deksel*

*Condensatievocht*

*Druipsporen van vocht*

A2024/09 | Laat geen wijwater in de natuurstenen wijwaterbekken of de doopvont staan  
A2024/18 | Laat de metalen voorwerpen conserveren

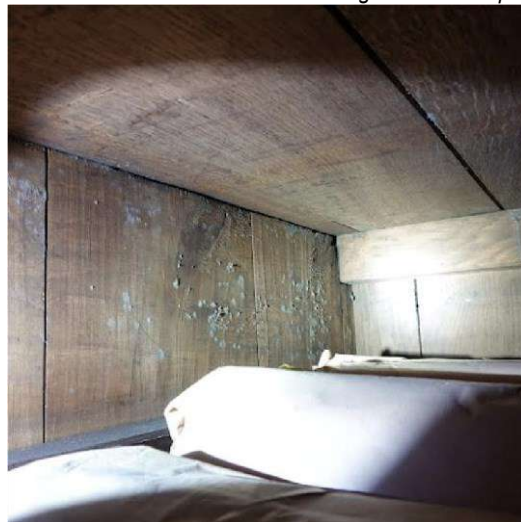
*Planken stuwen licht op*

*Invullingen tussen de planken komt verspreid los*

*Oude vochtkringen op het bovenblad*

*Oppervlakteschimmel aan de binnenzijde*

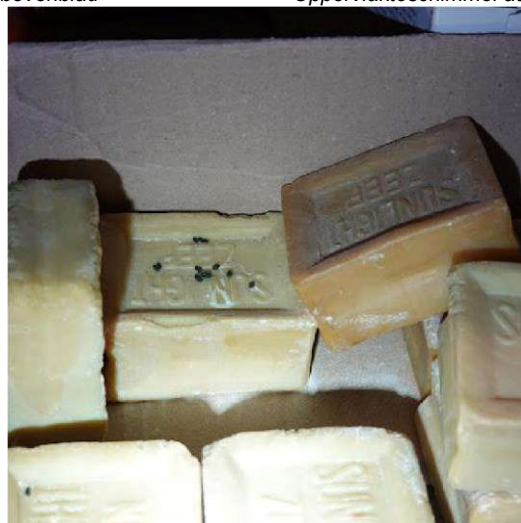
*Oppervlakteschimmel aan de binnenzijde*

*Uitwerpselen van muizen*

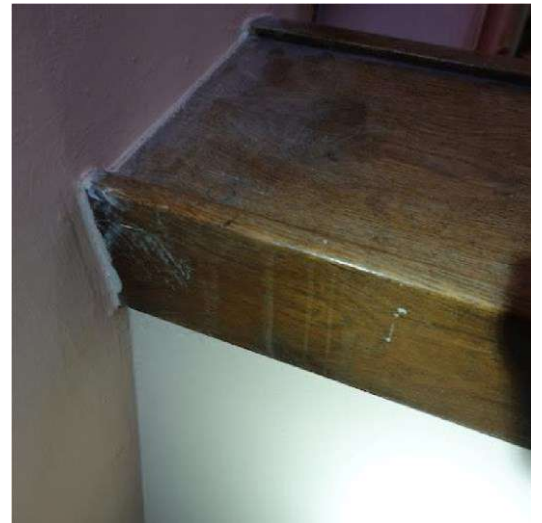
De afsluiting heeft een houten bovenblad en knielvlak. Op het hout tekenen zich vochtvlekken af en druipsporen van vocht. Overigens is het geheel stabiel.

*Vochtplekken*

*Druipsporen van vocht*

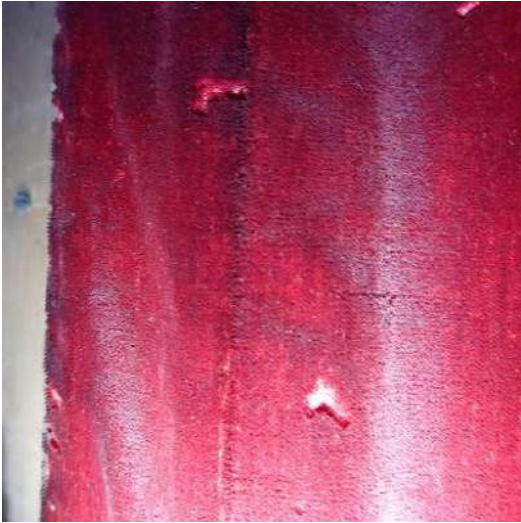
*Aantasting in een nieuw stuk hout*

*Scheuren in kazuifel*

*Sporen van insectenaatasting in vaandel*

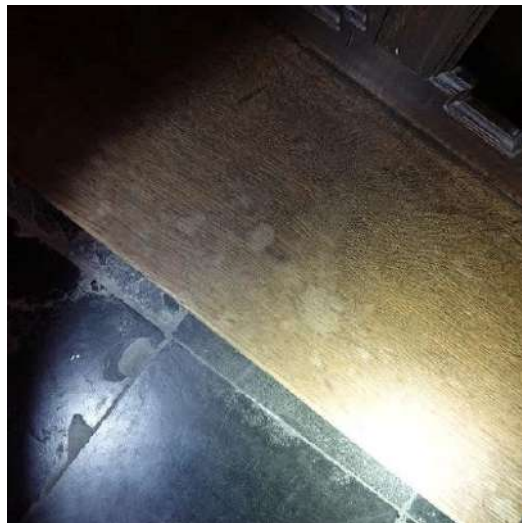
Er is een grote open voeg in het bovenblad. Er zijn vochtvlekken op de knieltrede. Het geheel is erg stoffig.

Vochtplekken

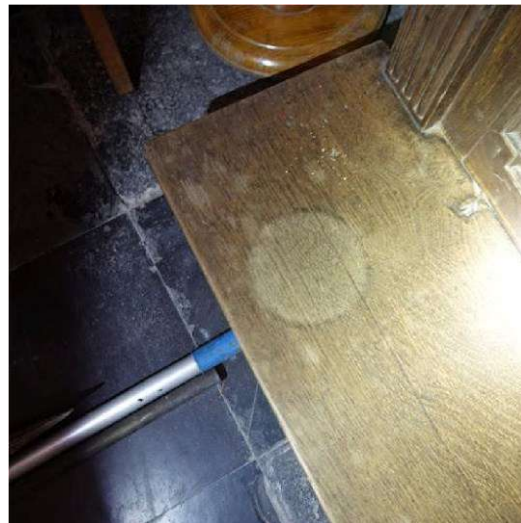
Vochtplekken

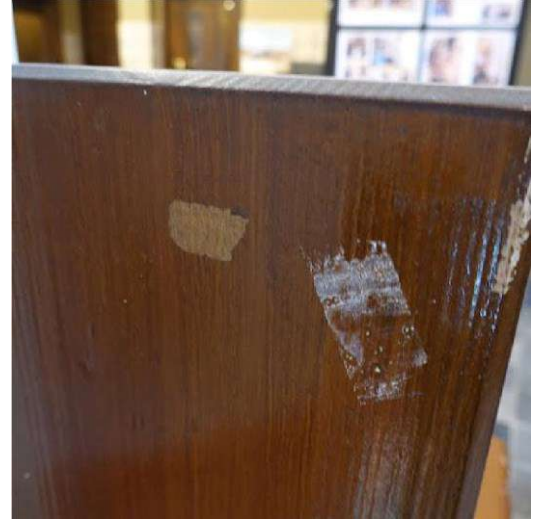
Schade door duimspijkers

Schade door plakband

Stootschade

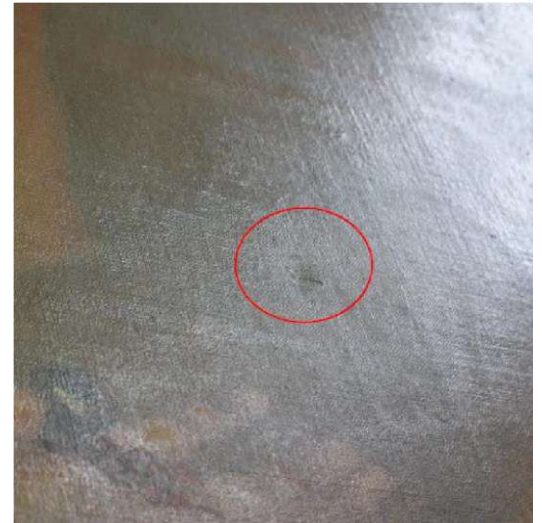
*Vervorming doek*

*Scheurtje in het doek*

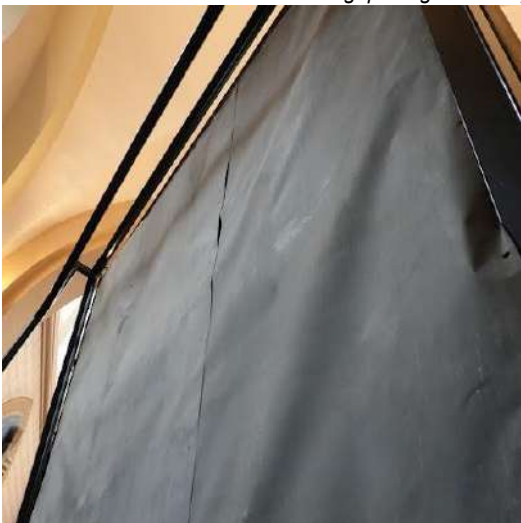
*Stootschade lijst*

*Loodslabben aan de achterzijde van het doek*

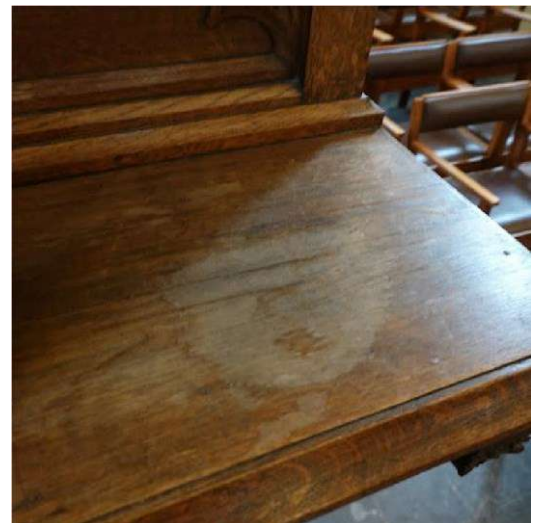
*Deurtje van offerblok staat open*

*Vochtkringen*

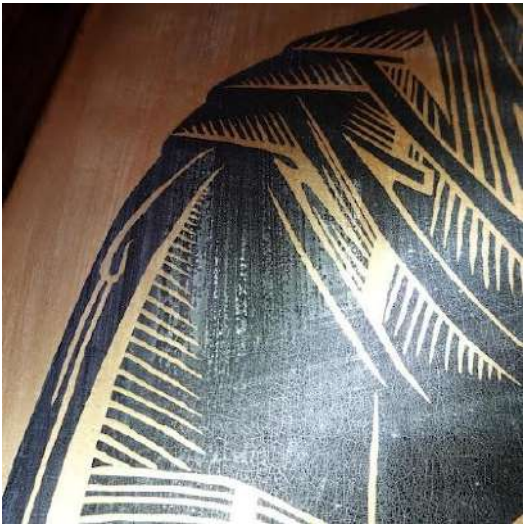
*Veegsporen van nat onderhoud*

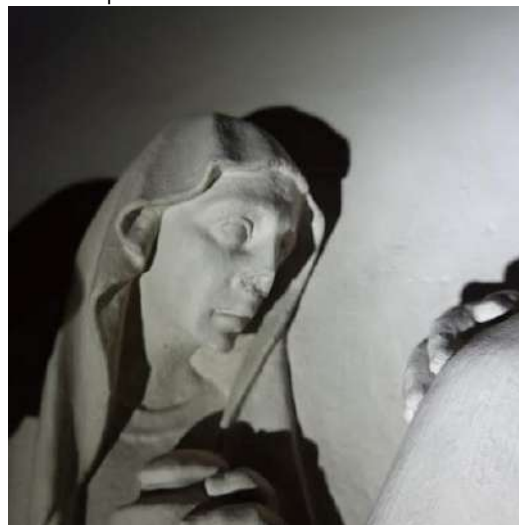
*Neus is afgebroken*

A2024/01 | Laat een bouwkundige inspectie uitvoeren en neem maatregelen om de vochtschade in het interieur te beperken

A2024/19 | Borstel de zouten van de muren

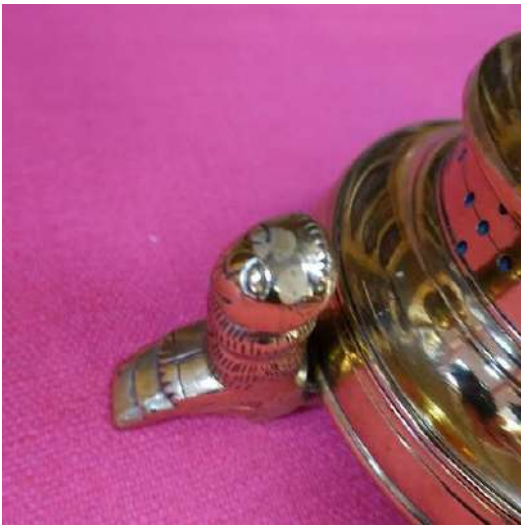
notitie	De metalen kandelaars in de kerk worden samen besproken. Het betreft de metalen kandelaars op het hoofdaltaar en de paaskandelaar naast het hoofdaltaar.
toestand	De kandelaars zijn algemeen stabiel, maar ze zijn bevuild door stof en kaarsvetspatten. De paaskandelaar vertoont sporen van nat onderhoud, wat bij metaal ten allen tijde vermeden moet worden. De kandelaar staat bovendien rechtstreeks op de aantrede van het altaar, wat roestvlekken kan veroorzaken op termijn.
advies	A2024/11   Plaats een buffer onder metalen en houten voorwerpen A2024/18   Laat de metalen voorwerpen conserveren

*Kaarsvetspat*

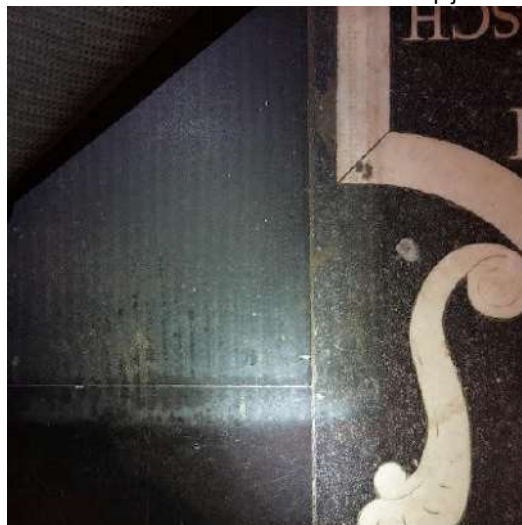
Schuurschade op de vloer door tapijt

A2024/20 | Plaats een correcte schoonloopmat aan de inkom

A2024/23 | Verwijder de verlijmingen onder de tapijten en onderhoud de tapijten onder de kerkstoelen

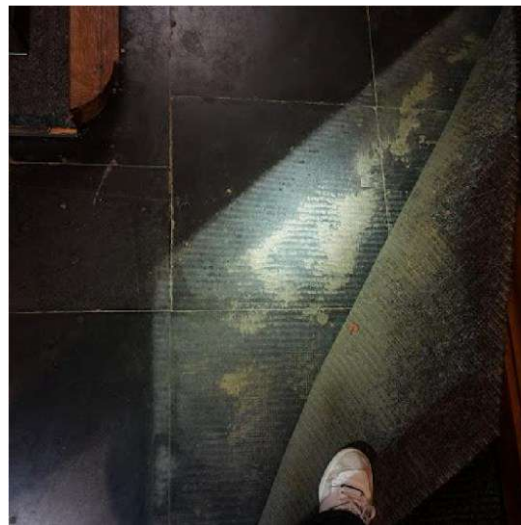
Schuurschade op de vloer door tapijt

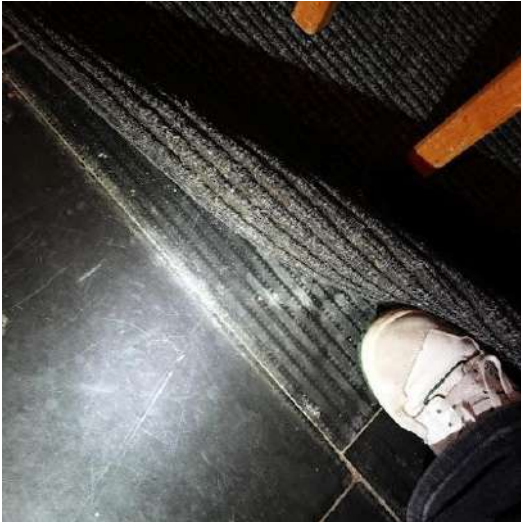
*Lijmresten op de vloer onder tapijt*

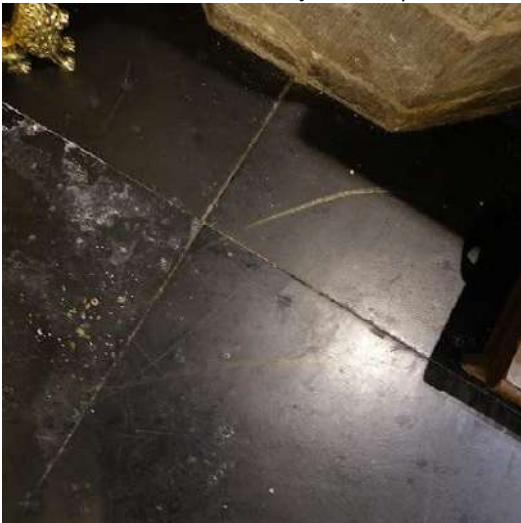
*Vochtschade onder mat bij portaal*

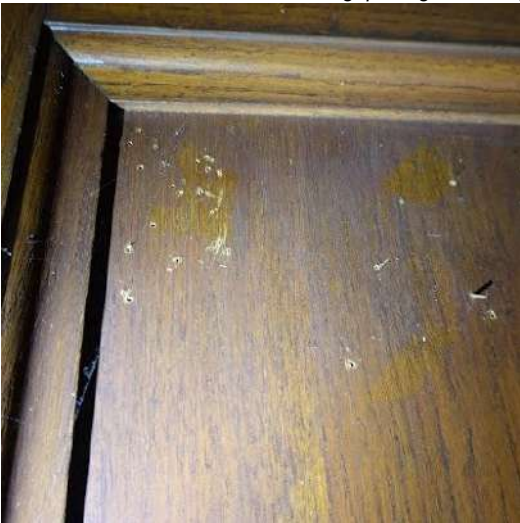
*Uitvliegopeningen in de lijst (deur doksaal)*

*Oppervlakteschimmel (deur technische ruimte)*

*Duimspijkerbevestigingen (deur bergruimte)*

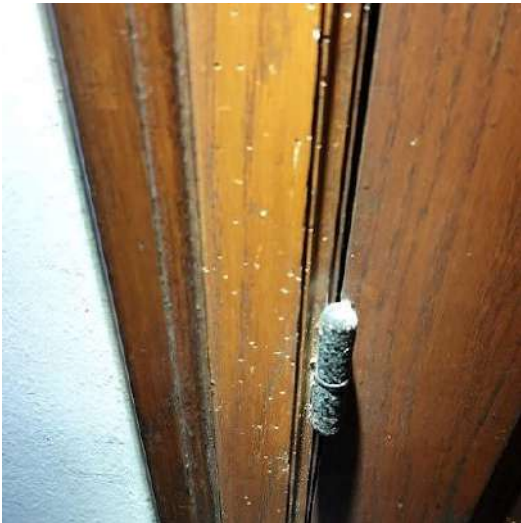
*Schade door plakband (deur bergruimte)*

*Aantasting deurlijst (deur weekkapel)*

*Verroest scharnier (inkomdeur)*

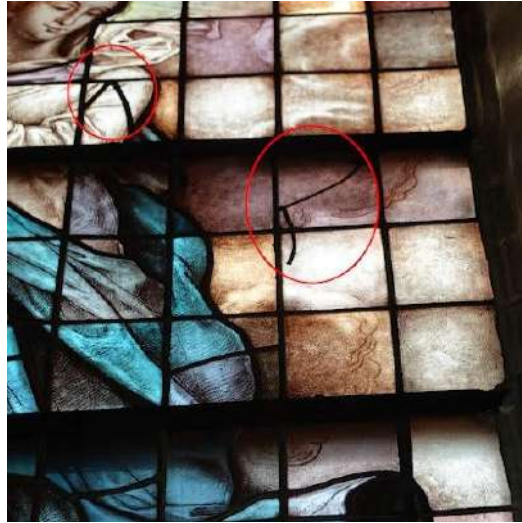
De ramen zijn algemeen stabiel. In het koor vertonen de ramen plaatselijk muurverf. Tussen het raam en de voorzetbeglazing is er stofophoping. Er is geen structurele schade, hier en daar zijn breuken in het verleden hersteld.

*Herstelde breuken*

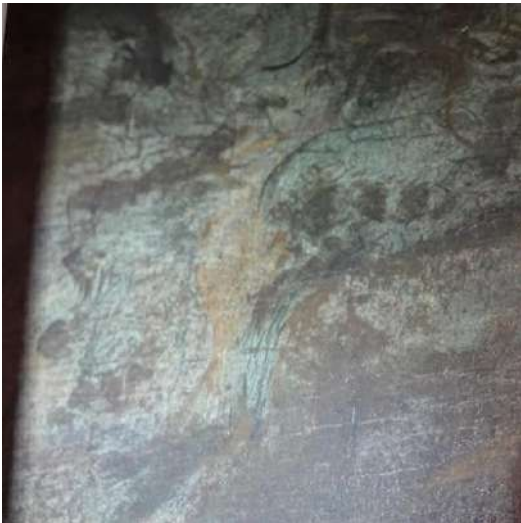
*Barst in marmer*

*Opstuwings in de verflaag*

*Verkleuringen door degradatie*

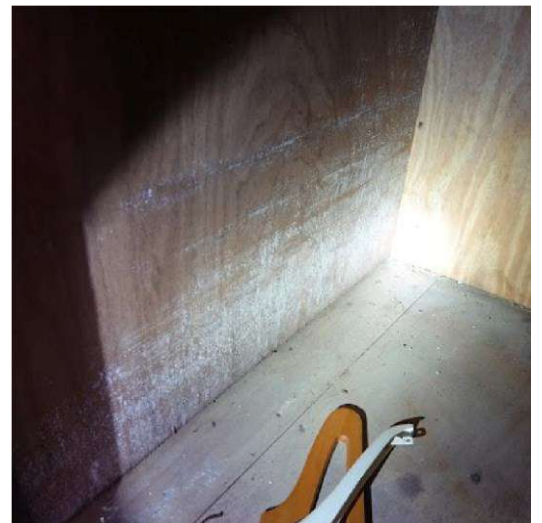
Vochtsporen

Oppervlakteschimmel aan de binnenzijde van de kast

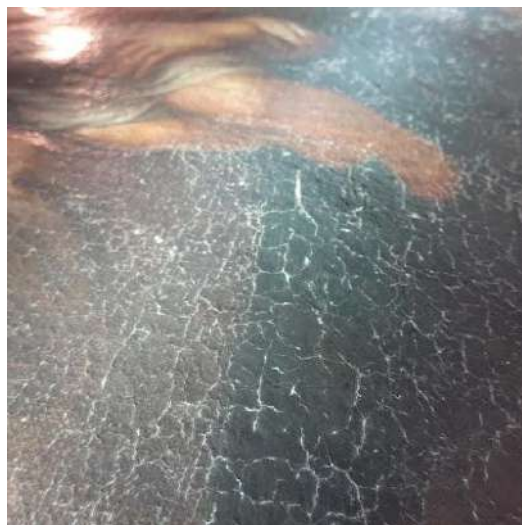
toestand Er zijn vervormingen in het doek. In de verflaag zijn verspreid nogal wat zichtbare retouches uitgevoerd (verkleurd door veroudering?). De verflaag is momenteel stabiel maar er is een uitgesproken craquelurepatroon. Ter hoogte van de craquelures lijkt wat oppervlakteschimmel te zitten. Het werk hangt op tegen een erg vochtige muur. De voorstelling is slecht leesbaar door een vuil, onregelmatig en nagedonkerd oppervlak.

Craquelures

advies A2024/29 | Laat de schilderijen op doek conserveren

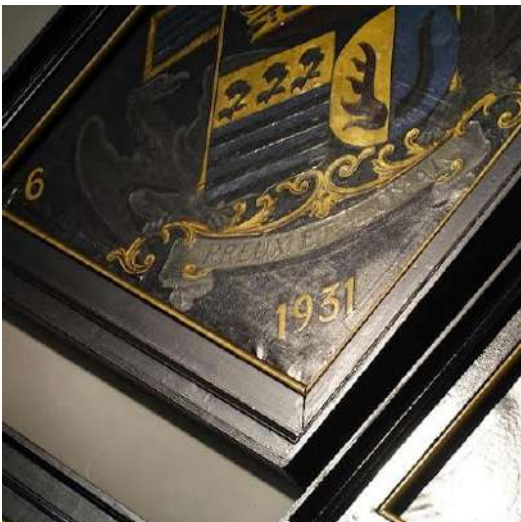
*Barsten in verlaag (3, noordwand)*

*Vervormingen aan de randen van het doek (4, noordwand)*

*Vervormingen aan de randen (5, noordwand)*

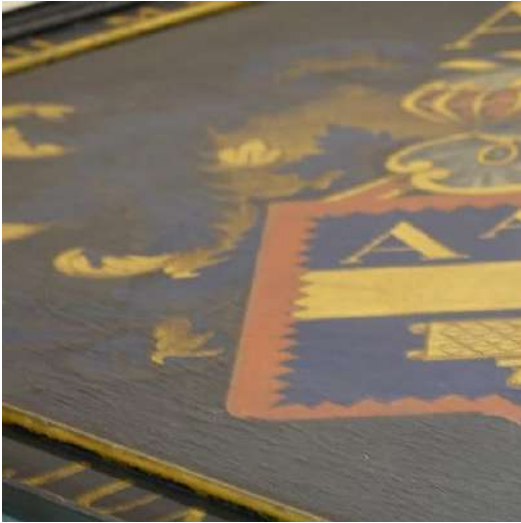
*Vlekken (6, noordwand)*

Lichte (stabiele) opstuwingen in de verlaag (1, Het spieraam tekent zich af (2, zuidwand) zuidwand)

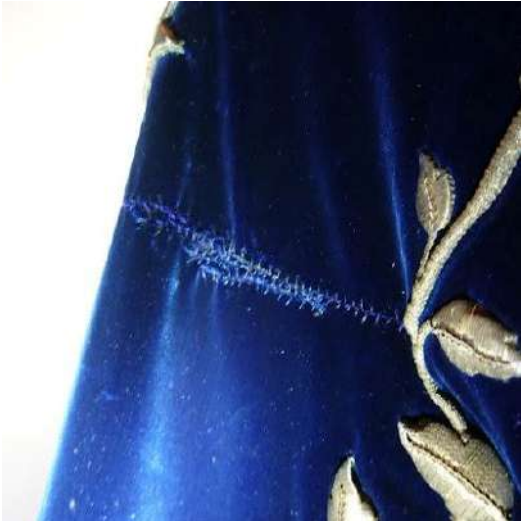
De blauwe mantel van het beeld wordt hangend Oppervlakteschimmel bewaard

Redelijk ondeskundige herstelling van een scheur

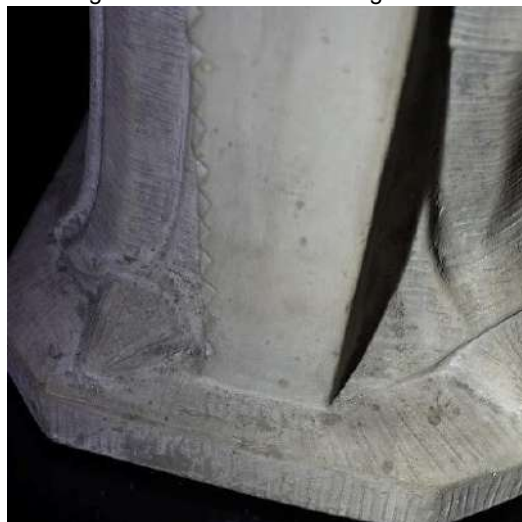
Het stenen beeld is in goede staat, maar bevuild door kaarsvetpatten en spinnenwebben. De met marmerimitatie beschilderde sokkel waarop het beeld staat vertoont enkele oude uitvliegopeningen van de kleine houtworm. Verder is er wat beperkte gebruiksschade. De messing boog is afgewerkt met een goudvernis en is licht stoffig.

*Kaarsvetpatten*

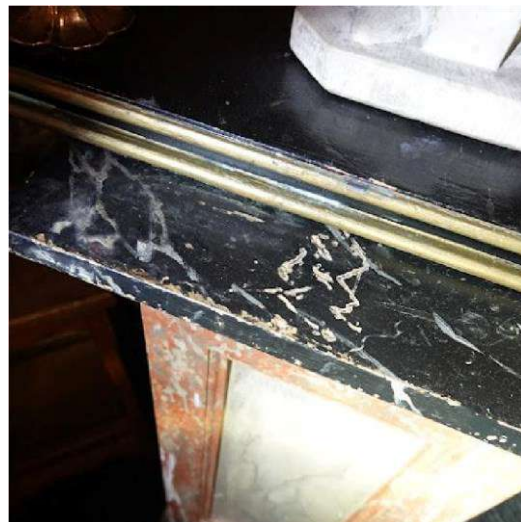
*Stootschade*

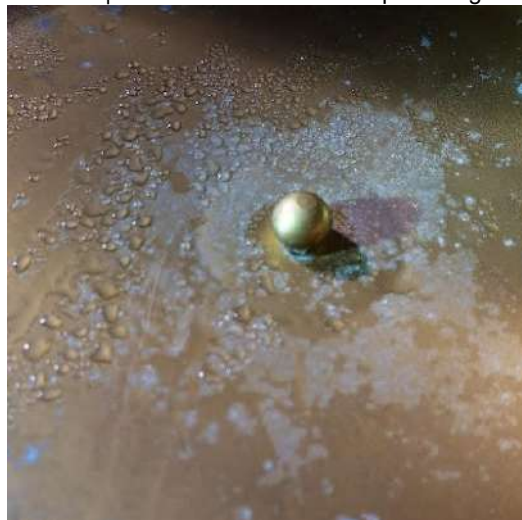
*Condens en actieve corrosie*

A2024/12 | Laat geen wijwater in de wijwaterbekken staan

A2024/33 | Laat de metalen voorwerpen aangetast door corrosie conserveren

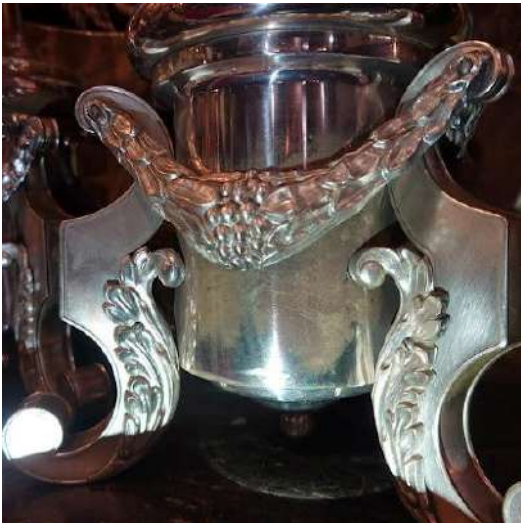
*Vernislaag is deels mat geworden*

A2024/33 | Laat de metalen voorwerpen aangetast door corrosie conserveren

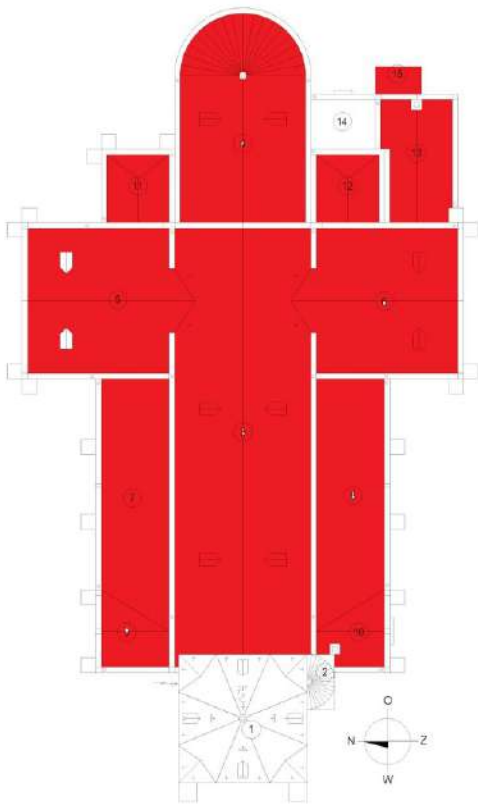
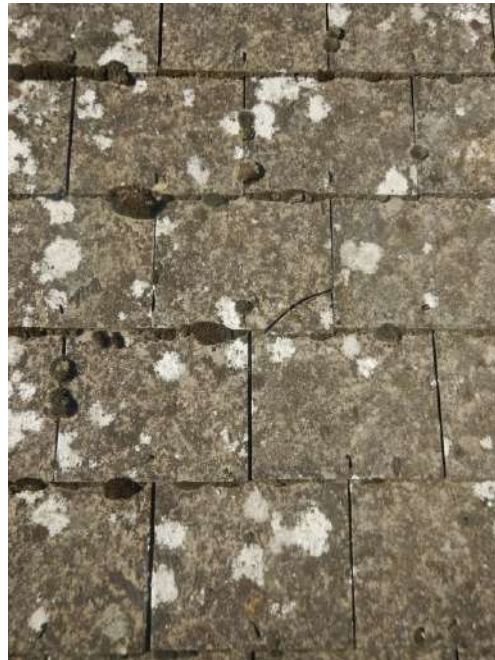
toestand	Alle daken uitgezonderd torens 1,2 en dak 14 werden bekleed met asbesthoudende leien. Uit verweerde leien komen schadelijke vezels los. De dakbedekking is aan de noordzijde begroeid met mos.
toelichting advies	De dakbedekking vervangen door natuurleien of vezelcementleien (in samenspraak met Onroerend Erfgoed). De met mos begroeide daken zeker niet reinigen, want hierdoor komen een hoge concentratie asbestvezels vrij. Indien nog niet uitgevoerd, een asbestinventaris laten opstellen door een erkende en gespecialiseerde firma. Volgens het KB van 16-06-2006 betreffende de bescherming van de werknemers tegen de risico's van blootstelling aan asbest, is enkel de eigenaar van een gebouw die werknemers in dienst heeft of waar 'vrijwilligers onder gezag werken', verplicht om een asbestinventaris op te stellen en die ter beschikking te stellen van externe werknemers die in dat gebouw komen werken. Alle informatie is beschikbaar via <a href="http://www.werk.belgie.be">www.werk.belgie.be</a> (trefwoord 'asbest').

asbesthoudende leien verweerd, plaatselijk beschadigd

overzicht astbesthoudende leien

indicatieve hoeveelheid	Nader te bepalen
prioriteit	3-6 jaar
frequentie	Eenmalig
uit te voeren door	Erkende asbestverwijderaar   Dakwerker

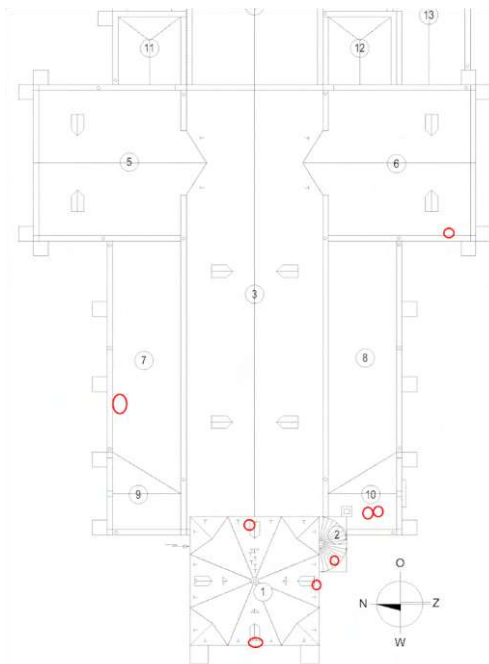
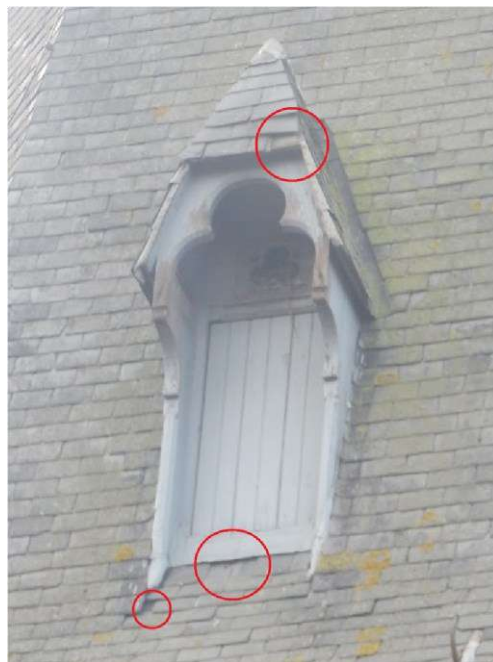
toren 1-oost

Bij het herstellen van de asbesthoudende leien de nodige veiligheidsvoorzieningen nemen. Bij het beschadigen van asbesthoudende leien komen schadelijke vezels vrij.

indicatieve hoeveelheid 40 st  
prioriteit Dringend  
frequentie Eenmalig  
uit te voeren door Dakwerker

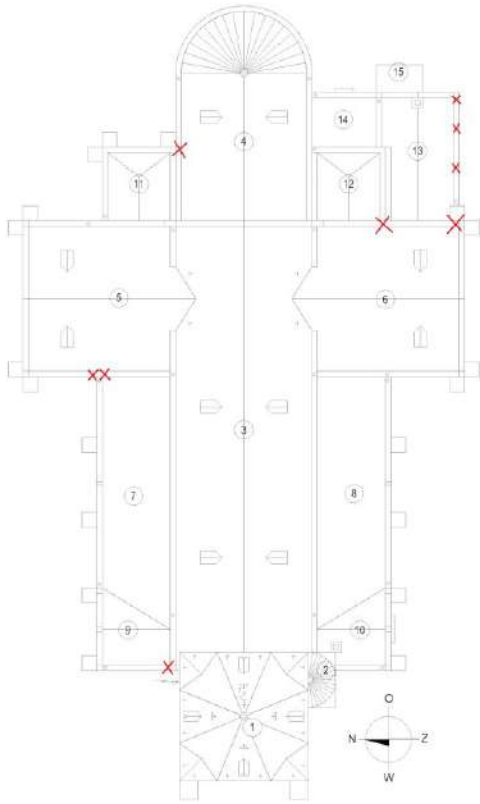
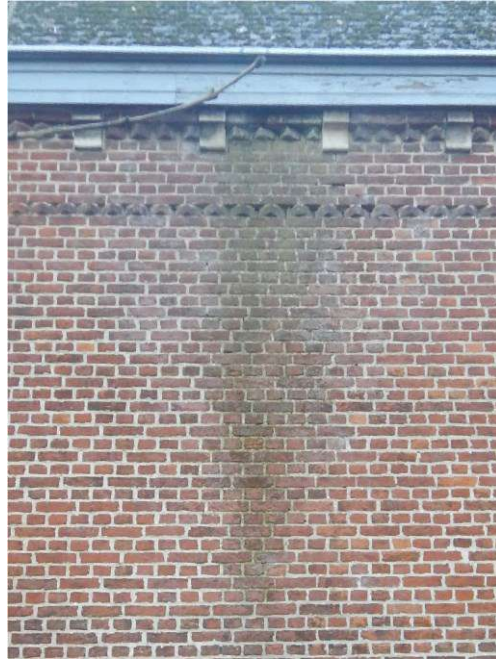
volume 4-noord

toestand	Verschillende soldeernaden zijn gescheurd, zowel van gootopstanden als van tapgaten. Door deze lekken rot het houtwerk van de goot in en wordt het onderliggende muurwerk sterk vochtbelast. Op enkele plaatsen is de interieurafwerking door oude en bestaande lekken beschadigd. Door de slechte toegankelijkheid konden de goten van daken 3 en 4 niet gecontroleerd worden, mogelijk zijn hier ook nog lekken.
toelichting advies	De gescheurde soldeernaden aanwerken met een epdm slab die ver genoeg onder de leien doorloopt, en verlijmen met een contactlijm. De soldeernaden rond tapgaten opnieuw solderen.
indicatieve hoeveelheid	20 st
prioriteit	Binnen het jaar
frequentie	Eenmalig
uit te voeren door	Dakwerker

overzicht problemen met goten

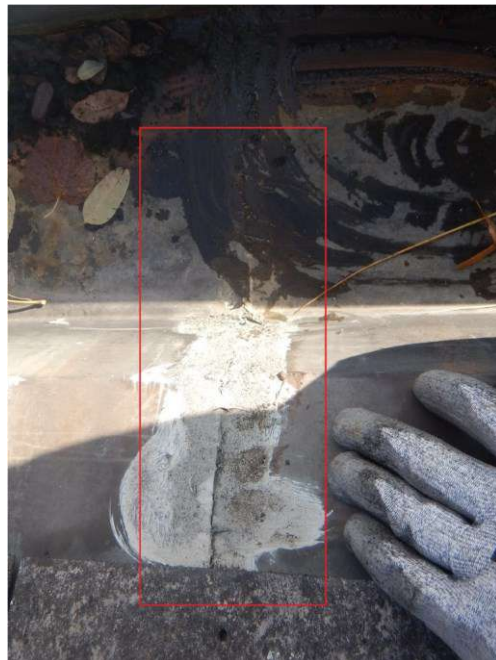
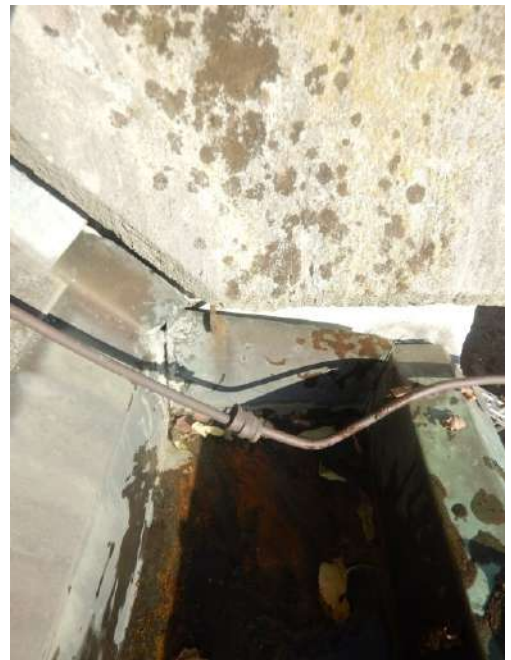
dak 8-zuid

dak 8-zuid: herstelling komt los

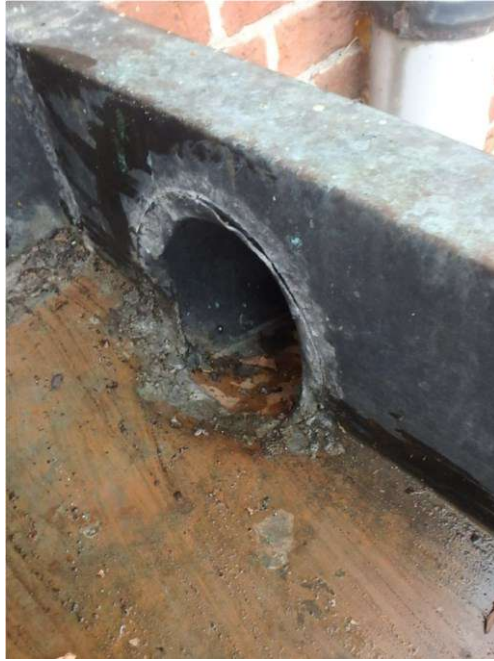
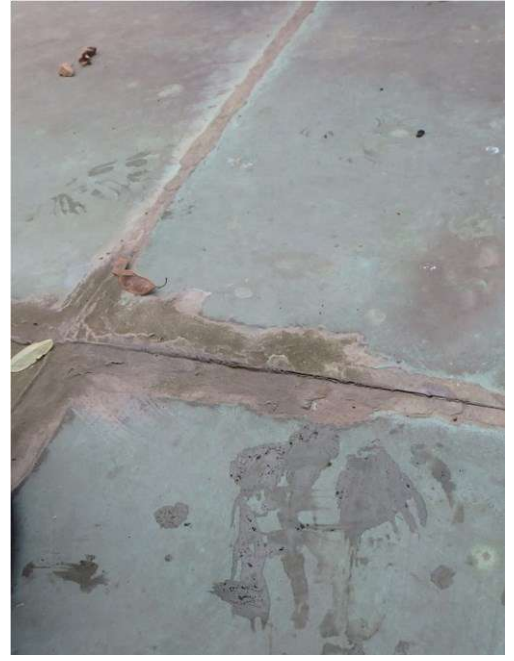
dak 13-zuid: tijdelijke herstelling scheurt dak 13-zuidoostelijke hoek opnieuw in

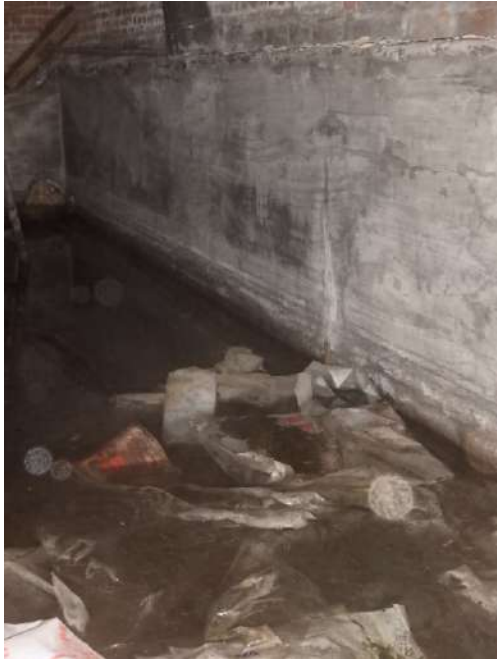
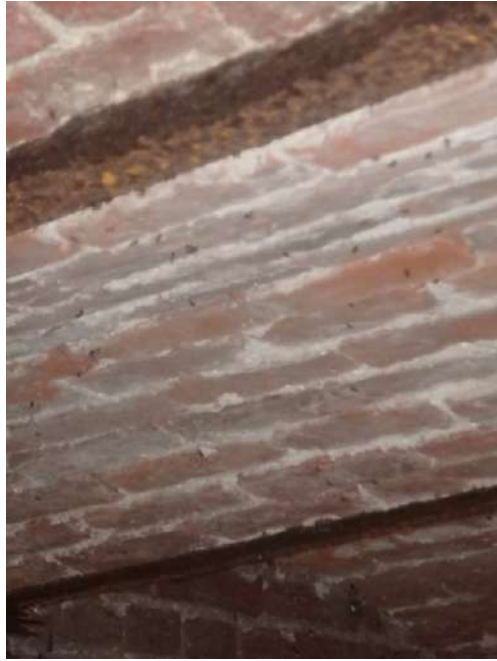
toestand	Volume 13: in de kelder blijft water staan. Door de hoge vochtconcentratie in de ruimte zijn de profielen van de troggewelven sterk roestig. Ter hoogte van opleggingen drukt dit het steenwerk op, dit veroorzaakt scheuren in het steenwerk. Ook ten gevolge van de hoge vochtconcentratie condenseert vocht tegen de bebording van dak 15, hierdoor zijn enkele balken ingerot. De scharnieren van de deur zijn verroest.
toelichting advies	Een automatische dompelpomp in de kelder plaatsen. De kelder beter verluchten, door twee ventilatieroosters zo ver mogelijk uit elkaar te plaatsen. Bijvoorbeeld een rooster in de deur en één in het muurwerk ter hoogte van volume 6. De profielen van de troggewelven ontroesten en schilderen met een roestwerend verfsysteem, met voldoende aandacht voor de opleggingen. Het houtwerk van volume 15 herstellen.
indicatieve hoeveelheid	Nader te bepalen
prioriteit	Binnen het jaar

water in de kelder

frequentie	Eenmalig
uit te voeren door	Algemene aannemer

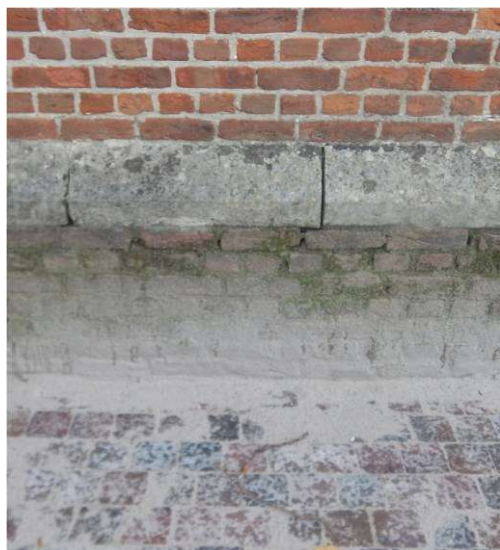
toren 1-noord: plint

toestand	Plaatselijk is het voegwerk uitgespoeld, vooral het voegwerk van de steunberen net boven de plint, ter hoogte van het maaiveld en van de topgevels. Het voegwerk tussen de dekstenen van de topgevels is verspreid weggevallen, waardoor het onderliggende metselwerk sterk vochtbelast is.
toelichting advies	Het voegwerk herstellen met een compatibele kalkmortel.
indicatieve hoeveelheid	Nader te bepalen
prioriteit	1-3 jaar
frequentie	Eenmalig
uit te voeren door	Aannemer voegwerken
