## **KERKENBELEIDSPLAN BERLAAR**

Dit kerkenbeleidsplan omvat volgende (*voormalige*) gebouwen voor de rooms-katholieke eredienst op het grondgebied van de gemeente Berlaar:

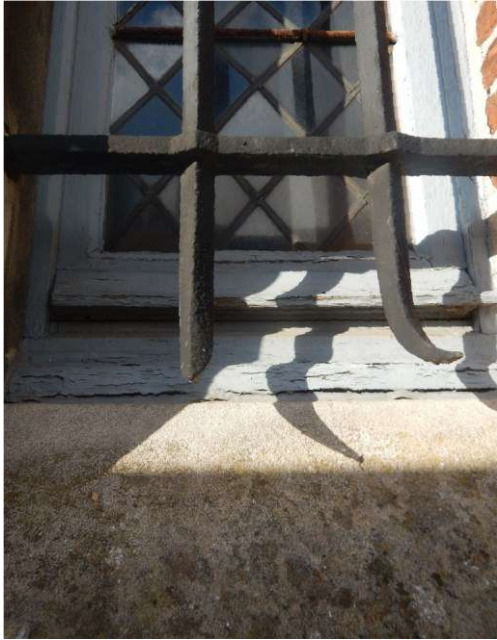
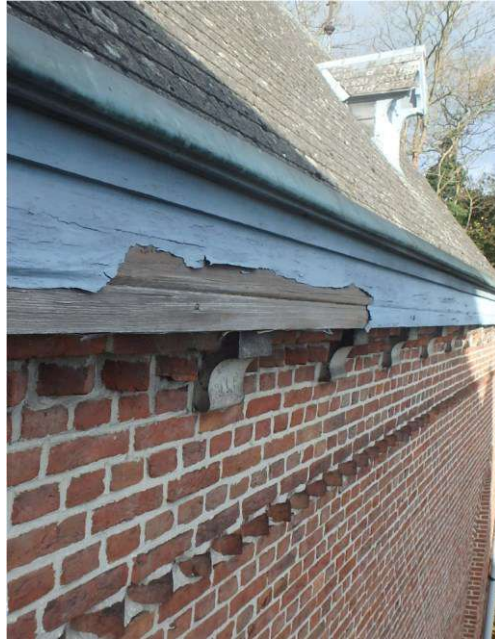
toestand	De verlaag van boordplanken, dakkapellen, houten ramen en deuren zijn verweerd. Hierdoor is het hout minder beschermd en kan het plaatselijk inrotten.
toelichting advies	<p>Na het herstellen van de lekken in de goten, eventuele inrottingen verwijderen en vervangen tot op het gezonde hout. Het hang- en sluitwerk herstellen waar nodig en tijdig smeren. Na een grondige voorbereiding van de ondergrond (verwijderen van slechthechtende lagen, vetten, vervuiling, ...) het geheel schilderen in meerdere lagen met een dampopen verfsysteem.</p> <ul style="list-style-type: none"> <li>- Ingerotte delen herstellen/vervangen;</li> <li>- alle verschaald schilderwerk schuren;</li> <li>- aan de sterk afgebladderde delen de verf strippen;</li> <li>- het sterk verweerd houtwerk schuren tot op het gezond houtwerk;</li> <li>- alles onstoften/ontvetten;</li> <li>- het schilderwerk vernieuwen met een dampopen verfsysteem in meerdere lagen;</li> <li>- de dagkanten hernemen met een kalkmortel;</li> <li>- stopverfzomen steeds meeschilderen;</li> <li>- het beschadigde hang- en sluitwerk herstellen;</li> <li>- de condensgootjes van de ramen vrijmaken;</li> <li>- meer info vindt u in de brochure 'Onderhoud van buitenschrijnwerk' op de website van Monumentenwacht.</li> </ul>

indicatieve hoeveelheid	Nader te bepalen
prioriteit	1-3 jaar
frequentie	Eenmalig
uit te voeren door	Schilder

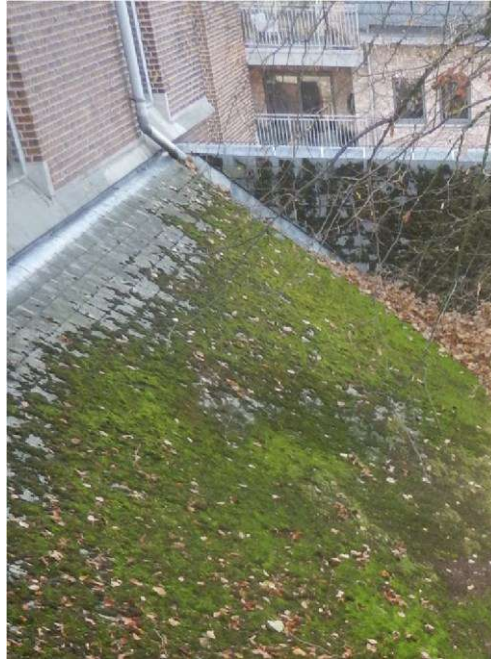
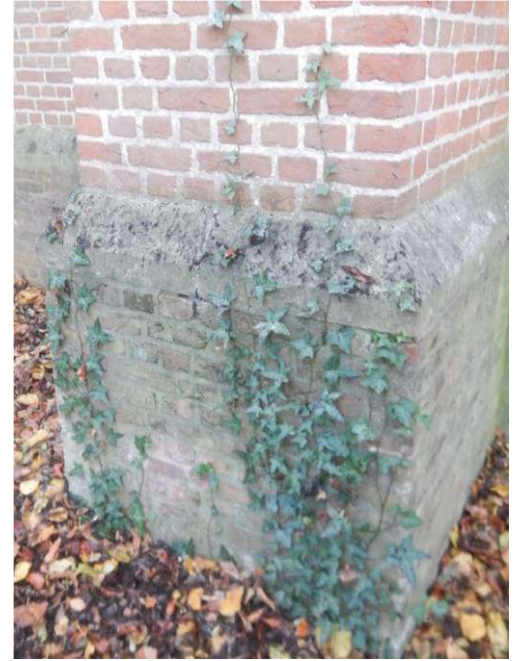
dak 7

toestand	Op enkele plaatsen, zoals tegen volume 11, groeit er klimop tegen de gevel. De klimop kan reeds beschadigd metselwerk sterker beschadigen. Zorg ervoor dat de klimop onder het niveau van de goot blijft. Volumes 5 en 7: takken van de aanpalende boom raken het dakvlak, waardoor het dakvlak beschadigd wordt en schadelijke asbestvezels vrijkomen.
indicatieve hoeveelheid	Nader te bepalen
prioriteit	Binnen het jaar
frequentie	Jaarlijks
uit te voeren door	Onderhoudsploeg
