# KERKENBELEIDSPLAN HOUTHALEN-HELCHTEREN

2026-2031

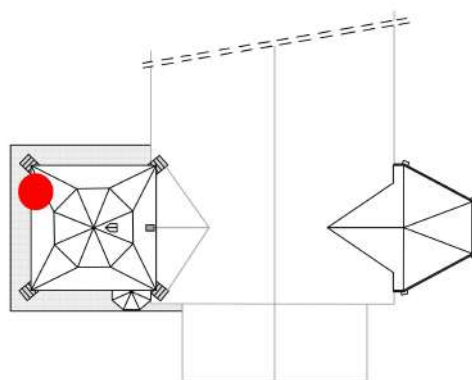
*Sterk gedegradeerd metselwerk ter hoogte van een galmgat. Bij de overige galmgaten doen zich ook scheuren voor, maar in mindere mate.*

### **A2022/13 Herstel de gebreken aan het metselwerk in de toren.**
