KERKENBELEIDSPLAN GEMEENTE WETTEREN

parochiekerken van het dekenaat Wetteren
gemeente Wetteren
2025

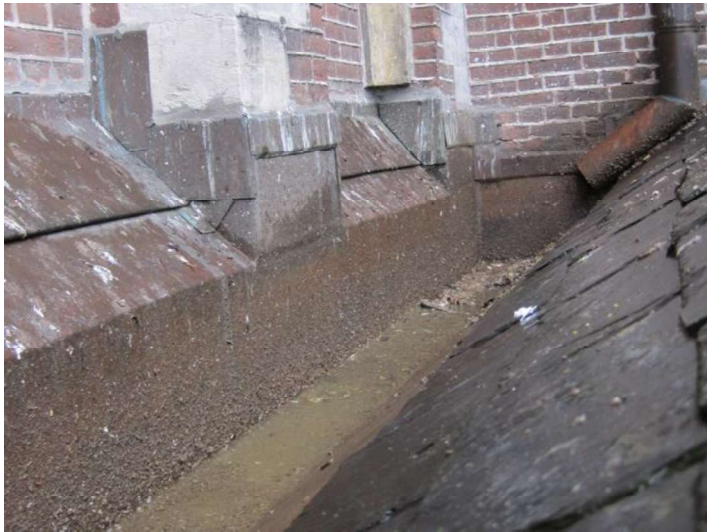
binnengoten raken makkelijk verstopt

- Dakwaterafvoer
 - de goten dienen minstens jaarlijks nagekeken en gereinigd te worden. Lekkages dienen hersteld te worden.
- Kapconstructie en zolder
 - actieve aantasting door de kleine klopkever boven de sacristie dient behandeld te worden en regelmatig gecontroleerd.

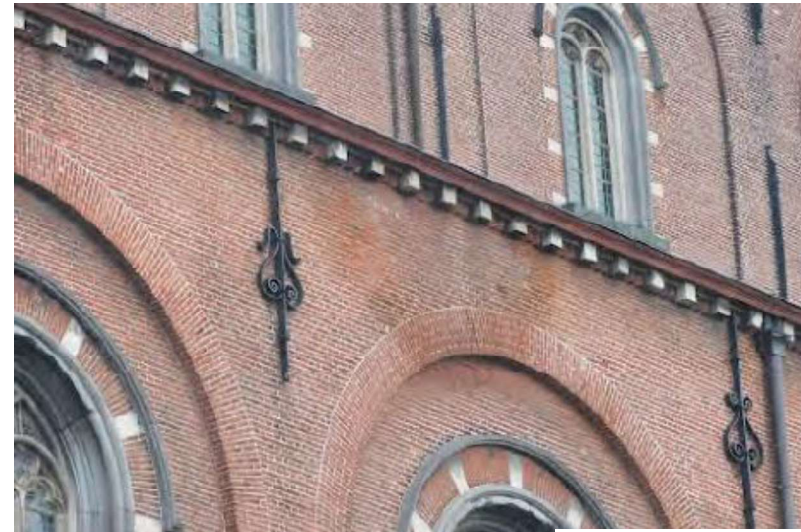
vochtplek op gevel

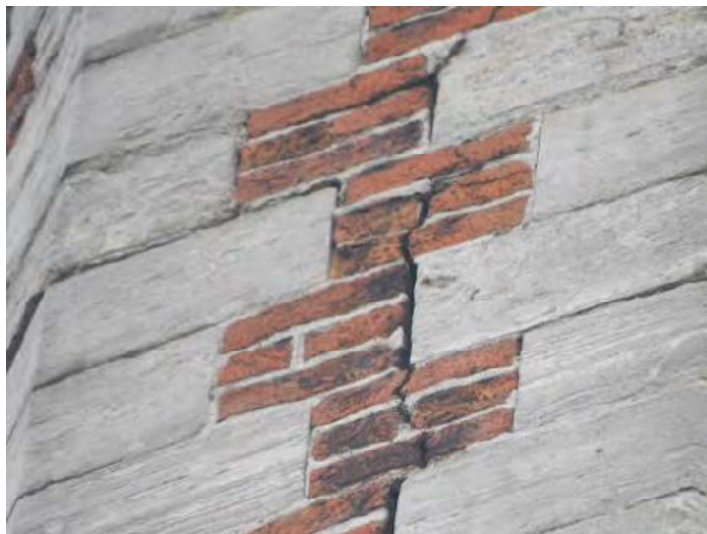
barstvorming in torentje

- Draagconstructie en overspanning
 - in de torentjes komen barsten voor. Deze worden best gemonitord door middel van scheurimeters.
 - gevelankers zijn noodzakelijk om de samenhang van de constructie te verzekeren. Her en der is de strop van de gevelankers opengebarsten waardoor deze geen krachten meer kan opvangen. Ook zijn er een aantal muurankers verdwenen.

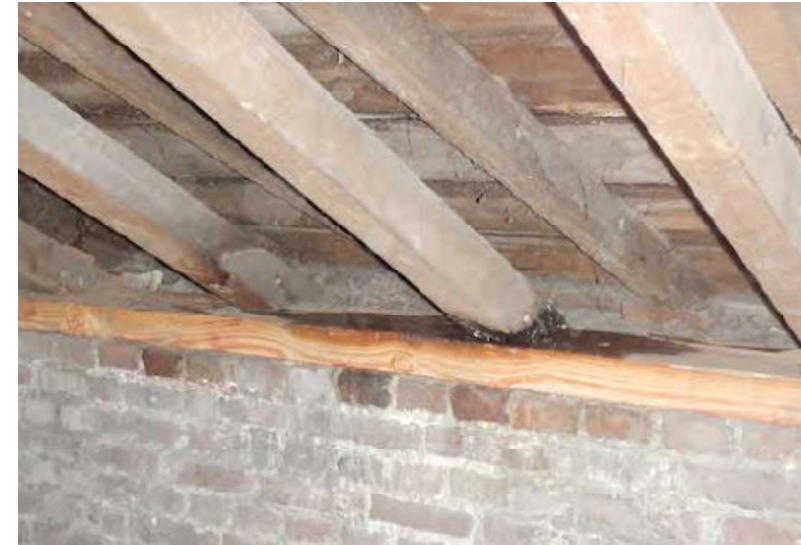
natte muurplaat

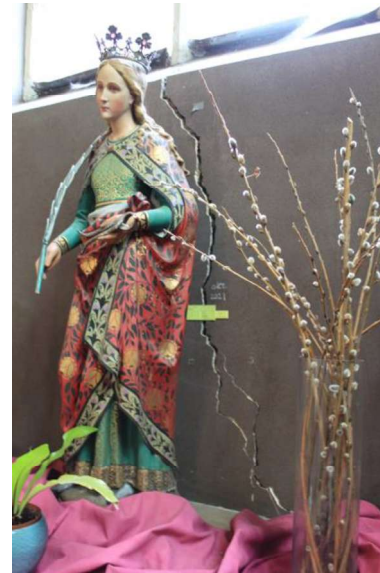
Figuur 37 scheuren in de rechterzijbeuk
bron IOED Schelde-Durme, 20/02/2025

scheurmeters in de oostgevel van de rechterzijbeuk

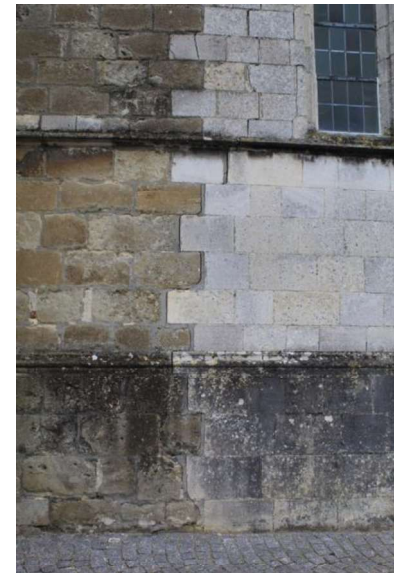
westgevel van de rechterzijbeuk

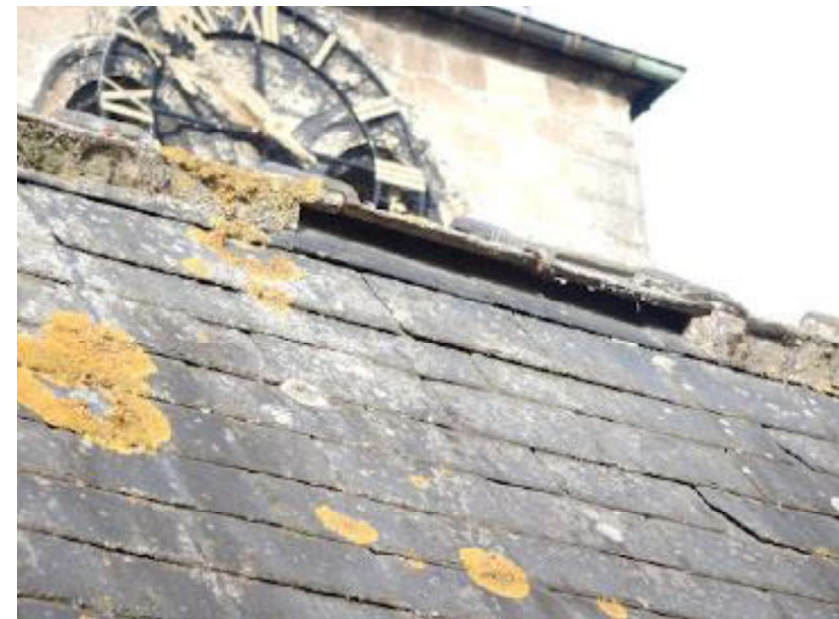
weggefallen mortel bij de nok

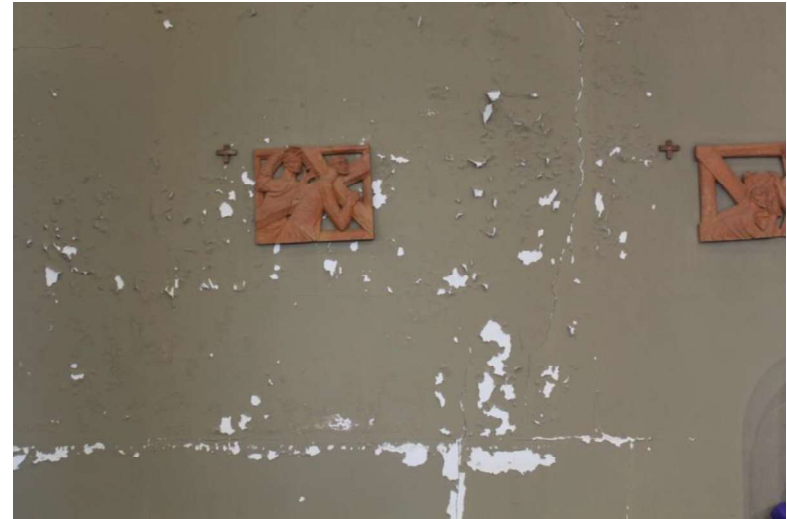
afbladderende verf aan de noordgevel

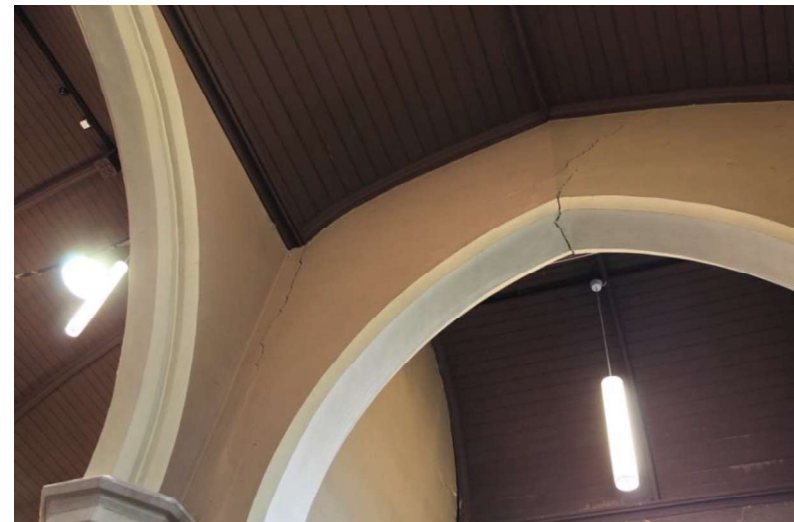
- plaatselijk beschadiging schilder- en pleisterwerk door opstijgend vocht en door lekke regenwaterafvoeren
- scheurvorming op verschillende plekken in de rechterzijbeuk. Deze zouden nu stabiel moeten zijn
- de glas-in-loodramen hebben nood aan herstel/restauratie

scheurvorming in de rechterzijbeuk

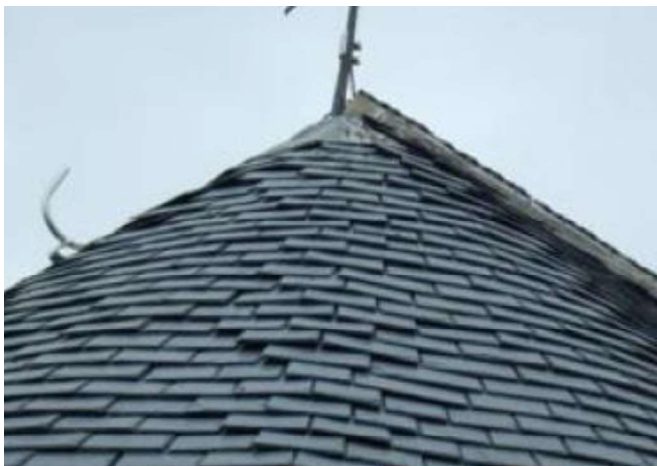
leien sluiten niet optimaal aan

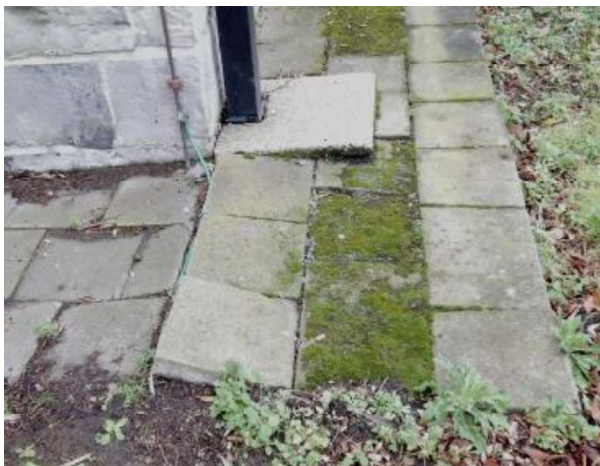
- Site en omgeving
Het pad in betonnen tegels rond de kerk is aan herstelling toe.

tegels zijn verzakt/opgedrukt

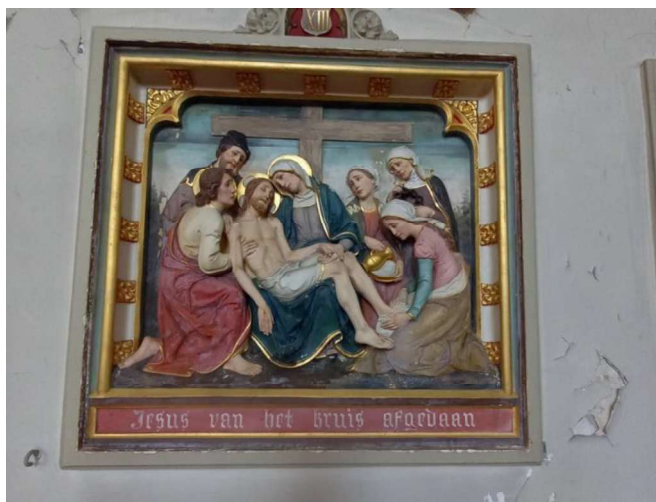
glas voor het bas-relief is tijdelijk verwijderd

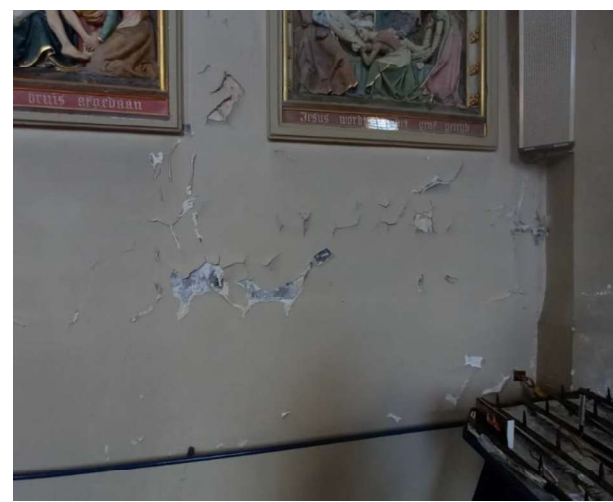
afbladderende verf

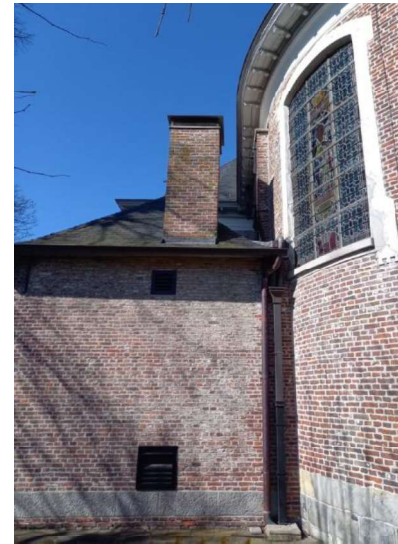
dak sacristie en afvoerpijpen zijn hersteld

- Het mondstuk waar de afvoerpijpen van het koor en schip in uitmondten raakte verstopt, met waterschade in de sacristie tot gevolg. De dakgoot van het koor heeft in 2024 een aparte afvoerpijp gekregen en het mondstuk een metalen rooster om zoveel mogelijk bladeren op te vangen. Het dak van de sacristie en het plafond werd hersteld, de muren moeten nog drogen.
- De wand (inclusief deuren) tussen de sacristie en de verwarmingsketel is vernieuwd en bestaat uit brandwerend en brandvertragend materiaal om zo aan de normen te voldoen.
- Een glas-in-loodvenster dat door inslag in 2023 kapot was, is hersteld.
- Het podium met altaar dat midden in het kerkship stond is in 2024 verwijderd. Op die manier kon het koor met een nieuw houten podium uitgebreid worden.
