## Kerkenbeleidsplan gemeente Lennik

2026 - 2031

### **2.1. Parochiekerk Sint-Martinus**

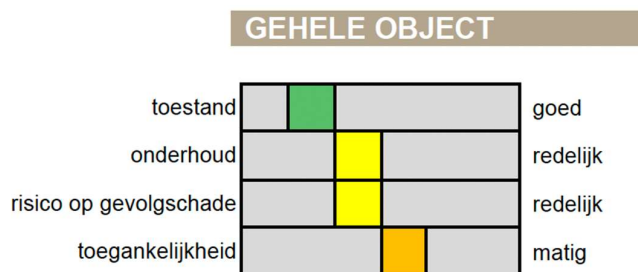
- Samenvatting rapport Monumentenwacht:

<b><u>Parochiekerk Sint-Martinus</u></b>	
Datum laatste inspectie:	2022
Bouwfysische toestand	goed
Onderhoud	redelijk
Risico's	redelijk
Recente restauraties	Zie hierboven bij bouwfysische toestand
Urgente problemen	Tijdens het plaatsbezoek op de zolders in december 2024 viel op dat de balkkop van de eerste balk (zijde toegang zolder schip) zich in slechte staat bevindt. Het is nu pas – nu het bovenliggende platform verwijderd is – zichtbaar hoe aangetast deze is en hoe weinig opleg de balk nog heeft.

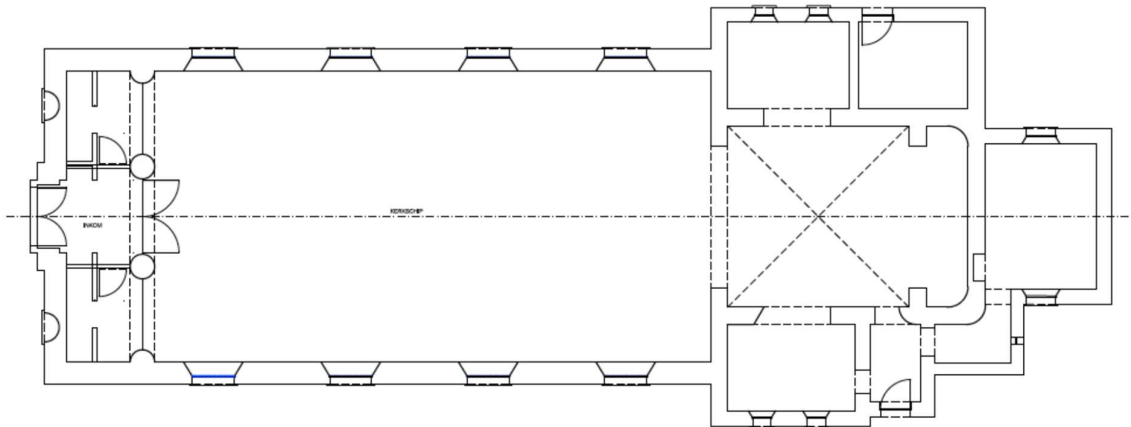
4	Kerkebedrijf Sint Ursula Frans Baelensstraat Elzeringen	<b>Perceel: RESTAURATIE v BEGLAZING (glas in lood) en voorzetSCHRIJNWERK</b>	Guy LEMAIRE architect Ingewijd vna 1998 M.A. 1998
	2N01v2	PLAN KERK GELIJKVLOERS	Schaal 1/100 DOSSIER A4204/03-11-12

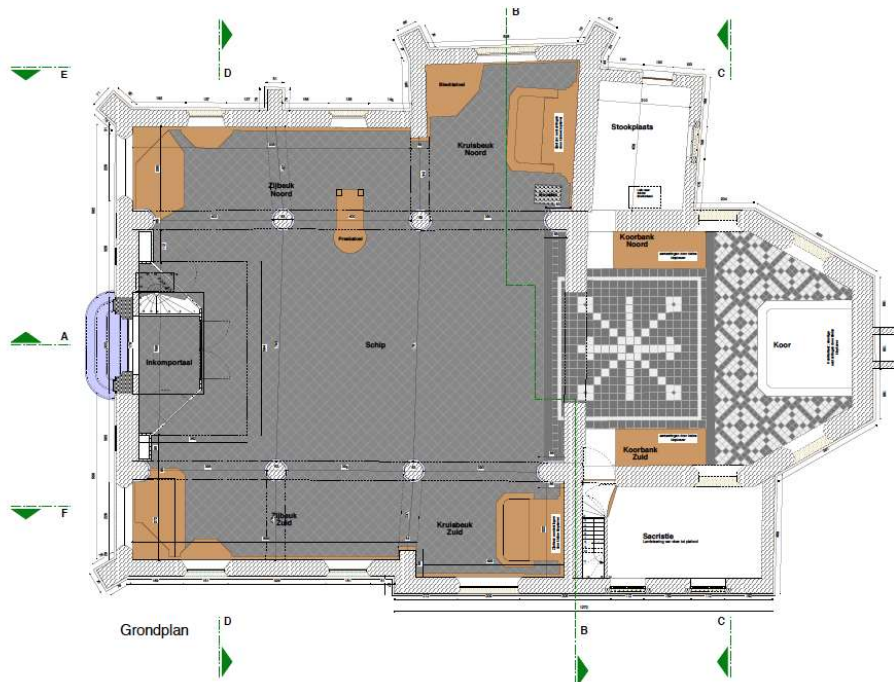
De opgegeven afmetingen zijn schattingen. Het beheersplan opgemaakt door Studio Roma op verzoek van de Gemeente Lennik bevat gedetailleerde plannen.

Lengte: 26m

Breedte: de

grootste breedte is 20m, de kleinste breedte is 12 m.
