KERKENBELEIDSPLAN STABROEK

Januari 2025

2.1. Parochiekerk Sint Catharina Stabroek

2.2. Parochiekerk Onze-Lieve-Vrouw Geboorte Stabroek (deelgemeente Hoevenen)

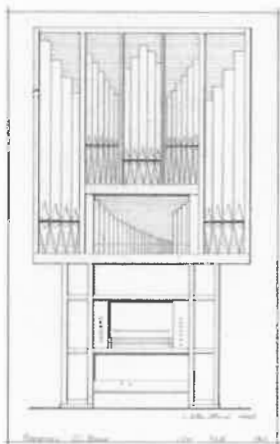
Het orgel is aangekocht in 1976 en gebouwd door orgelbouwer Ir. Bernard Pels D'Hondt – Herselt Type met 2 klavieren 56 toetsen en vrij pedaal met 30 toetsen.
Kleppenlade voor het pedaal met windafsluiter
Mechanische sleepladen voor de klavieren

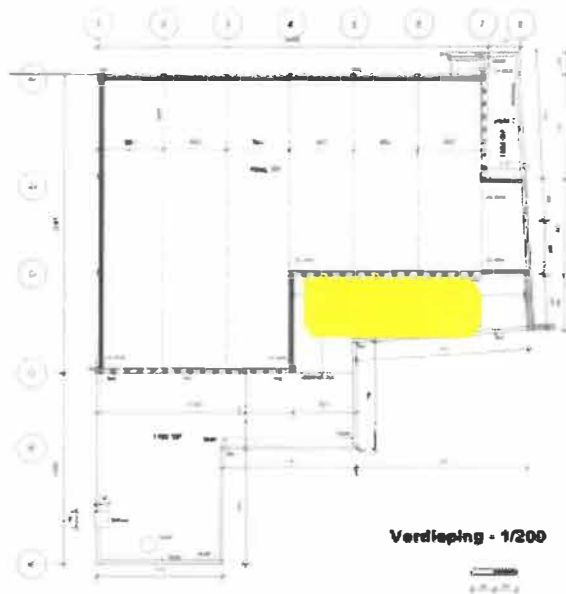
- Type gebouw: Zaalkerk met bijruimtes
- De hoofdruimte is via een glazen wand intern "gecompartimenteerd" (2015). Een weekkapel met 60 plaatsen werd gecreëerd. De glazen wand kan worden opengezet, zodat de volledige capaciteit van de ruimte kan worden benut zo nodig. De afgeschermd zone kan apart verwarmd worden.

afgeschermd zone in geel op plan

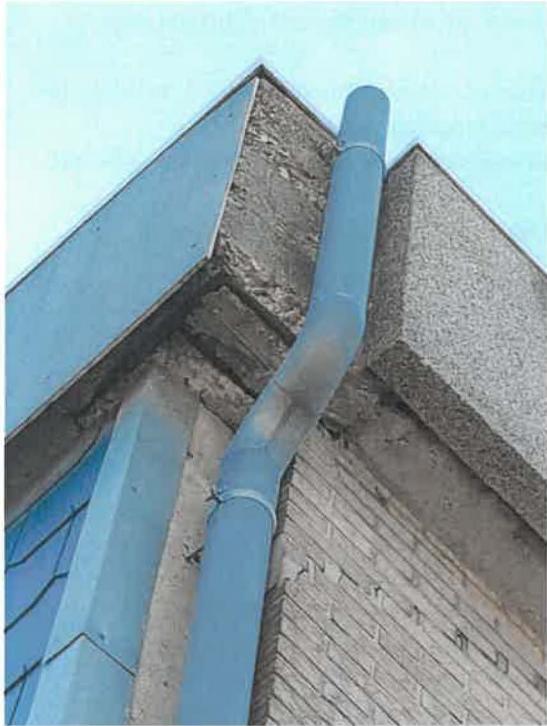
De deskundige gebouwen en wegen van gemeente Stabroek bezocht het gebouw verschillende keren in de loop van 2024. Hem vielen de bouwkundige én bouwfysische problemen van koudebruggen en betonrot in de dragende constructie op die stapsgewijs werden hersteld en/of opgelapt en verborgen. Het eventueel herbouwen van delen van de kerk dient hiermee rekening te houden.

hoek westen

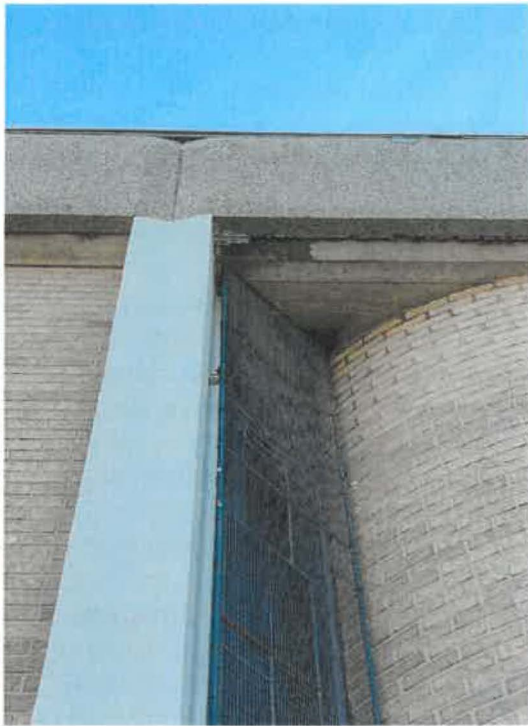
wand noord-west
