KERKENBELEIDSPLAN GEMEENTE WETTEREN

parochiekerken van het dekenaat Wetteren
gemeente Wetteren
2025

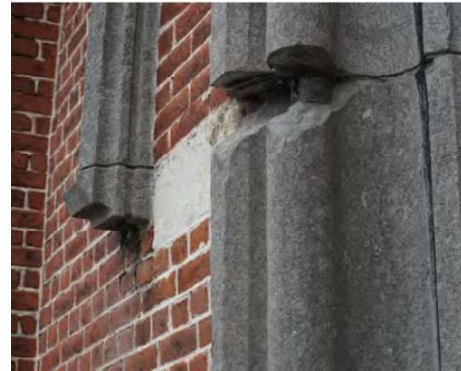
De slechte toestand werd in 2024 nog eens bevestigd toen er aan de westzijde een stuk natuursteen op het fietspad dat langs de kerk doorloopt, viel. Na controle bleek de oorzaak een verroeste metalen dook, een soort pin waarmee de stenen vastgezet zijn. Wanneer deze corrodeert zet het metaal uit en komt er druk op de stenen te staan. Ook op andere plaatsen blijkt de natuursteen en de bakstenen schade te vertonen.

afgebroken stuk natuursteen door verroeste doek

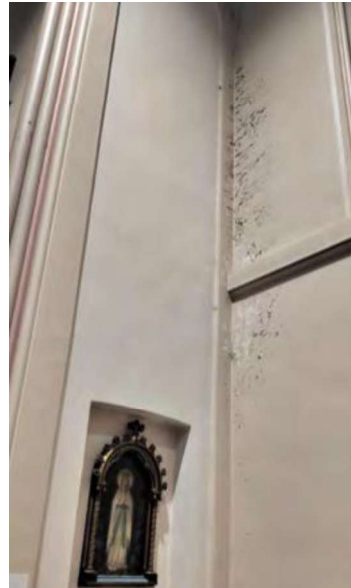
afbladderende verf bij eerste kapel
aan de westzijde (© BRESSERS)

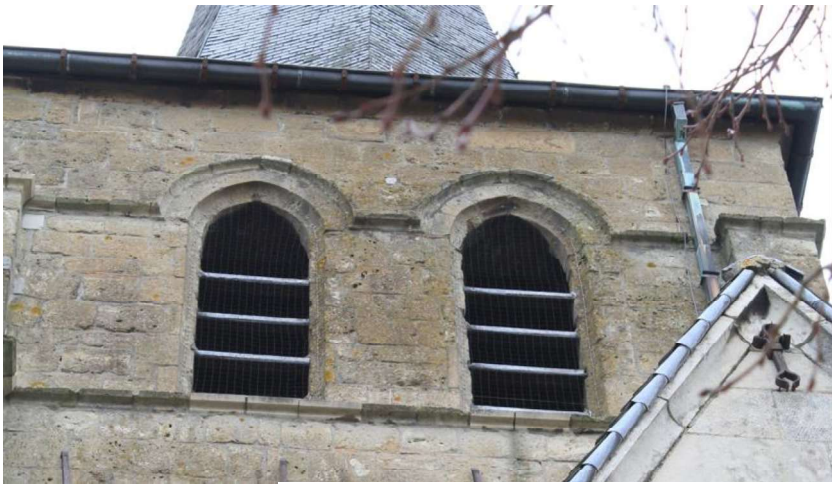
galmgaten kunnen bij restauratie vleermuisvriendelijk worden gemaakt

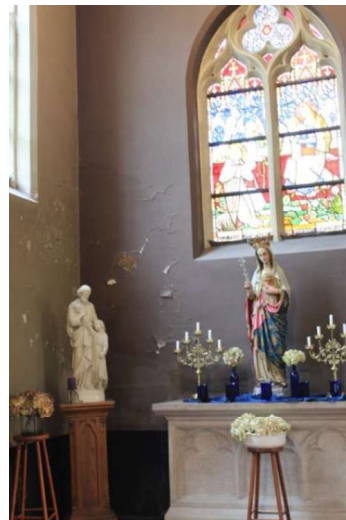
- plaatselijk beschadiging schilder- en pleisterwerk door opstijgend vocht en door lekke regenwaterafvoeren
- scheurvorming op verschillende plekken in de rechterzijbeuk. Deze zouden nu stabiel moeten zijn
- de glas-in-loodramen hebben nood aan herstel/restauratie

afbladderende verf aan de noordelijke zijkapel

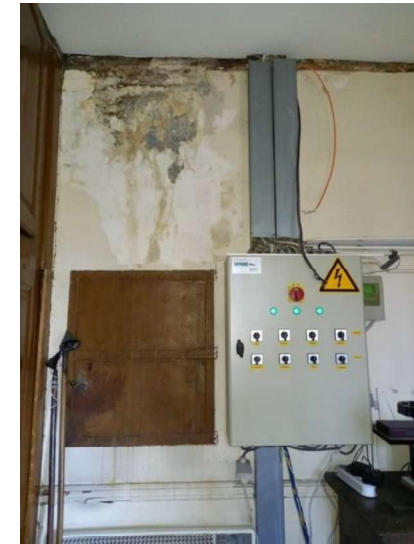
- Het mondstuk waar de afvoerpijpen van het koor en schip in uitmondten raakte verstopt, met waterschade in de sacristie tot gevolg. De dakgoot van het koor heeft in 2024 een aparte afvoerpijp gekregen en het mondstuk een metalen rooster om zoveel mogelijk bladeren op te vangen. Het dak van de sacristie en het plafond werd hersteld, de muren moeten nog drogen.
- De wand (inclusief deuren) tussen de sacristie en de verwarmingsketel is vernieuwd en bestaat uit brandwerend en brandvertragend materiaal om zo aan de normen te voldoen.
- Een glas-in-loodvenster dat door inslag in 2023 kapot was, is hersteld.
- Het podium met altaar dat midden in het kerkship stond is in 2024 verwijderd. Op die manier kon het koor met een nieuw houten podium uitgebreid worden.

muren sacristie moeten nog drogen
