## **KERKENBELEIDSPLAN BERLAAR**

Dit kerkenbeleidsplan omvat volgende (*voormalige*) gebouwen voor de rooms-katholieke eredienst op het grondgebied van de gemeente Berlaar:

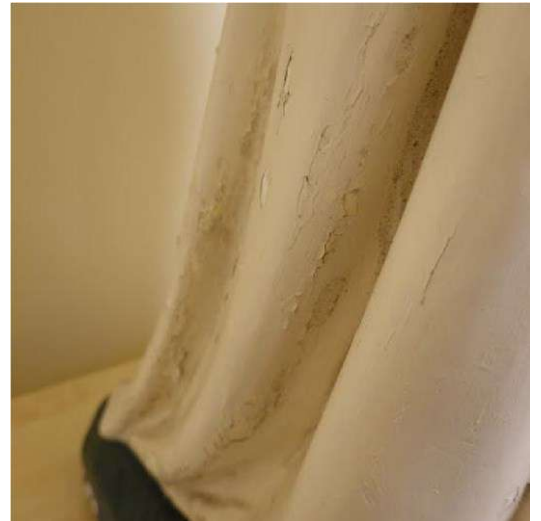
*Mobiele opstuwingen en lacunes in de verflaag*

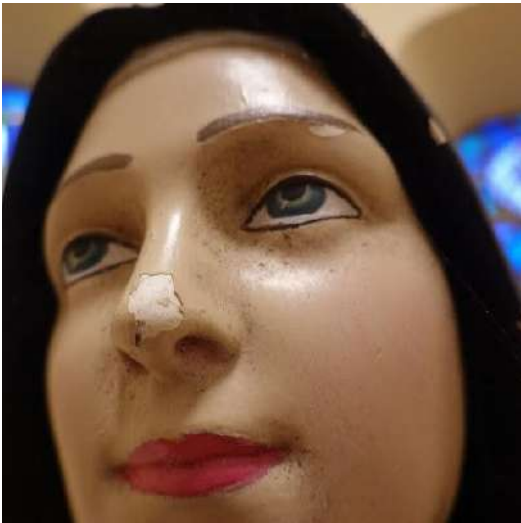
*Lacunes in de verflaag*

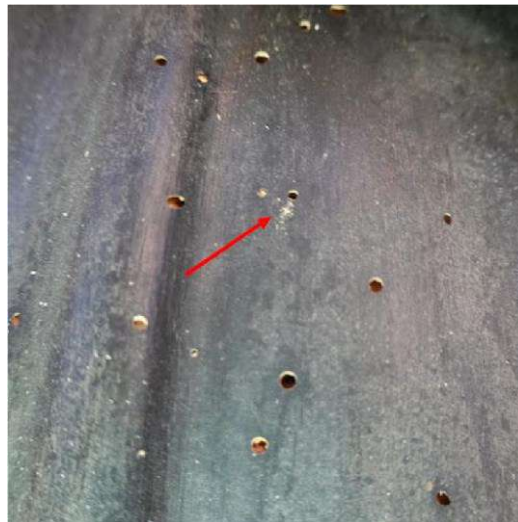
*Uitvliegopeningen, op één plaats boormeel*

A2023/10 | Controleer de plaatsen waar insectenaantasting is vastgesteld

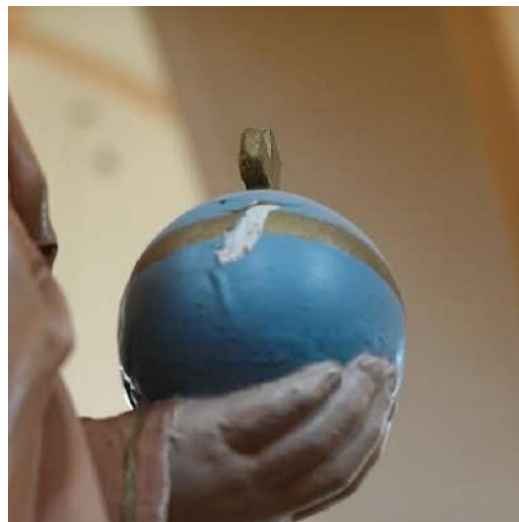
C14  
Het houten overschilderd beeld staat tegen een zuil.  
De wereldbol vertoont mobiele opstuwingen met lacunes in de verflaag. Het voetstuk vertoont barsten en is erg stoffig.  
A2023/03 | Laat de gepolychromeerde beelden conserveren/restaureren

*Mobiele opstuwingen en lacunes verflaag*

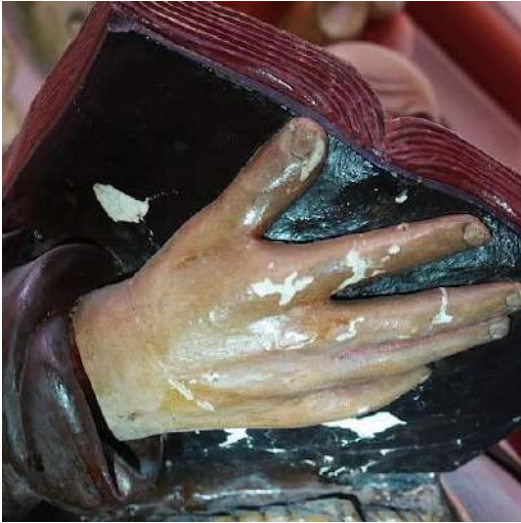
Lacunes in de verflaag

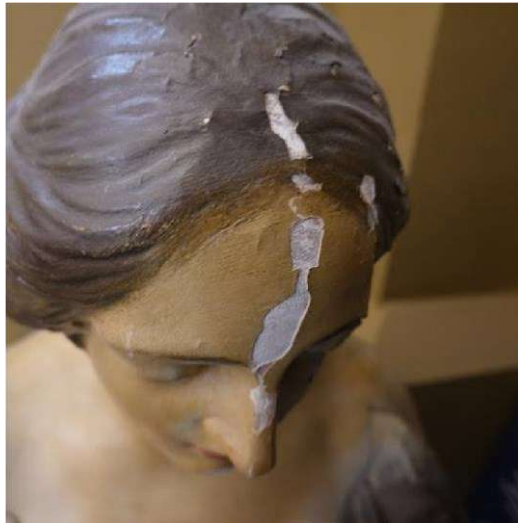
*Lacunes in de verflaag*

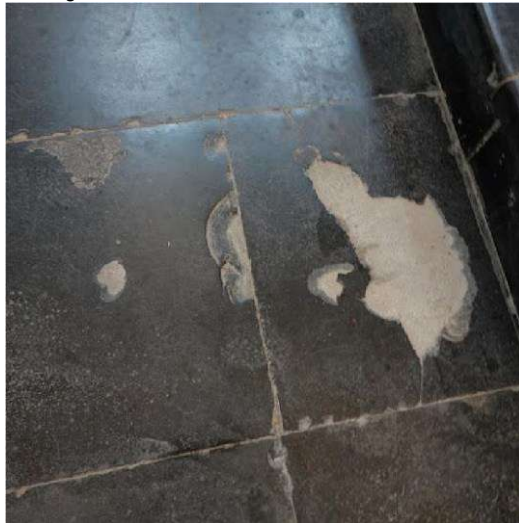
*Invullingen met kalkmortel niet op kleur gebracht*

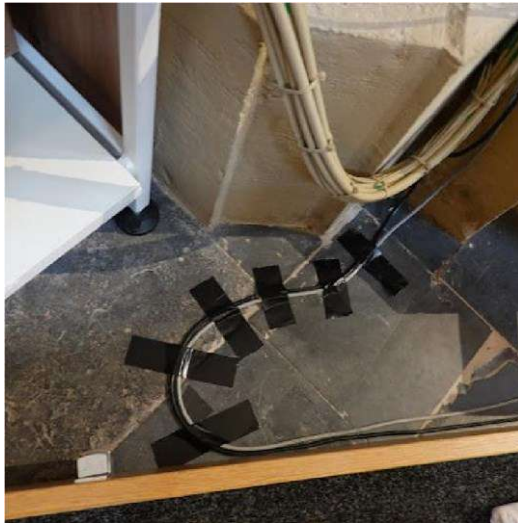
*Elektrische draden met plakband op de vloer bevestigd*

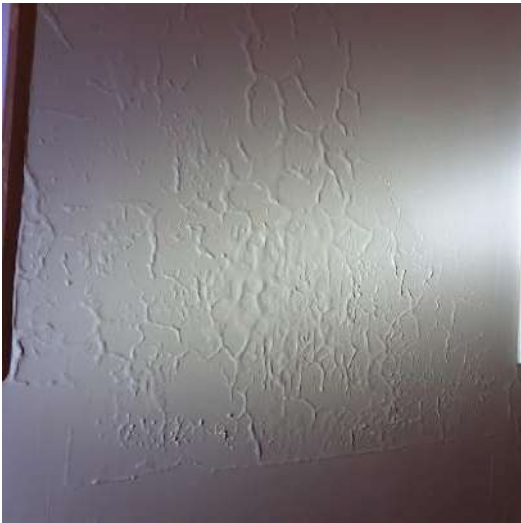
Zouten in de muur (noordwand bij statie VII)

advies A2024/01 | Laat een bouwkundige inspectie uitvoeren en neem maatregelen om de vochtschade in het interieur te beperken

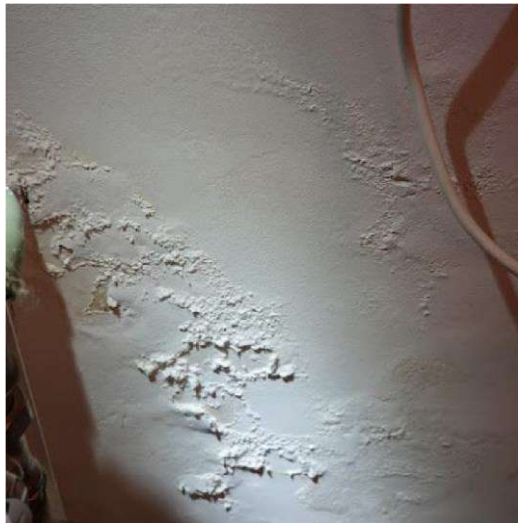
De wanden zijn algemeen stabiel. In de oostwand zitten zouten in de muur en de verflaag bladdert er af. Laat de bouwkundige Monumentenwachters de buitenschil inspecteren en de gebreken in kaart brengen.

Vochtschade in de oostwand

A2024/01 | Laat een bouwkundige inspectie uitvoeren en neem maatregelen om de vochtschade in het interieur te beperken

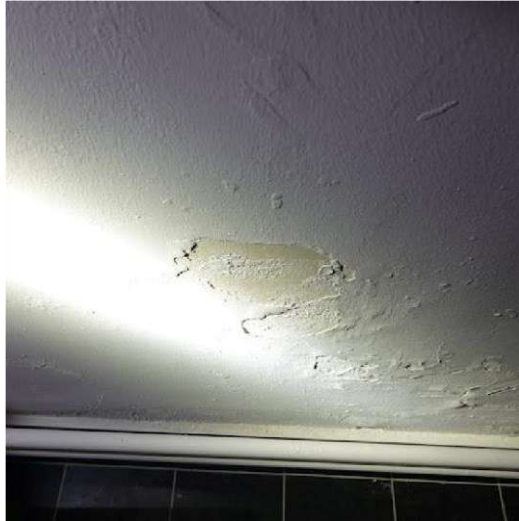
De noordwand van de winterkapel vertoont vochtschade met zouten waarbij de verflaag afschilfert. De locatie dient in het oog gehouden te worden en de zouten afgeborsteld.

Afschilfering van de verflaag

A2024/01 | Laat een bouwkundige inspectie uitvoeren en neem maatregelen om de vochtschade in het interieur te beperken

A2024/19 | Borstel de zouten van de muren

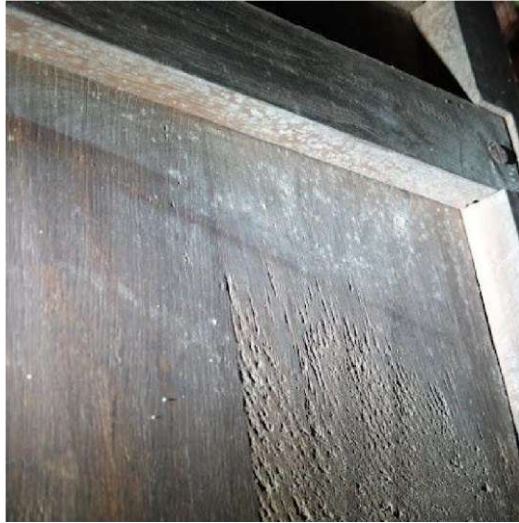
De achterzijde van het altaar vertoont eveneens uitvliegopeningen, maar dit lijkt oude schade te zijn. Er is ook oppervlakteschimmel aan de achterzijde van het altaar en op de bovenzijde zitten oude druipsporen.

*Oppervlakteschimmel achterzijde altaar*

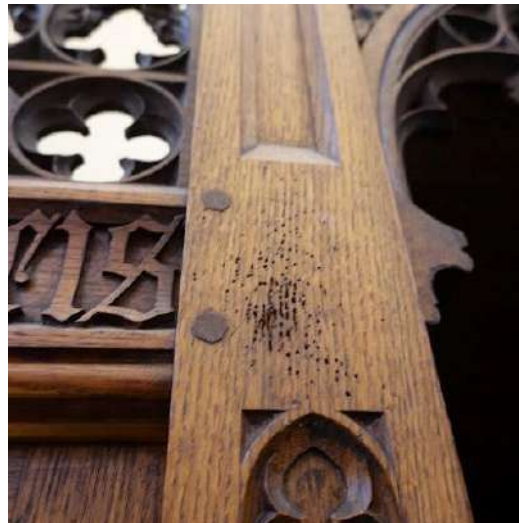
De biechtstoel is algemeen structureel stabiel. Hij staat erg dicht tegen de muur. Aan de buitenzijde is er schade aan het hout door bevestigingen van duimspijkers. In het priestergedeelte worden dozen bewaard. De biechtstoel is bevuild door stof en uitwerpselen van insecten.

Schade door duimspijkers

A2024/10 | Vermijd bevestigingen met plakband, duimspijkers en dergelijke op interieurelementen en verwijder plakband en lijmresten A2024/13 | Ontstof regelmatig

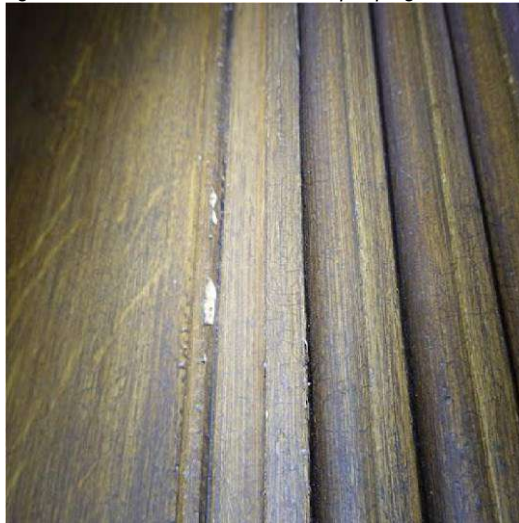
De kast vertoont overigens barsten, open voegen en stootschade waardoor er schade optreedt aan de houtimitatieschildering.  
advies A2024/02 | Reinig de aangetaste interieurelementen en behandel ze met vloeibaar insecticide A2024/24 | Maak de kast tegen de westwand schoon, zorg voor een veilige bewaring van de objecten en een goed onderhoud  
A2024/26 | Laat de vaandels en het kazuifel conserveren

*Stootschade bij houtimitatie aan de buitenzijde*

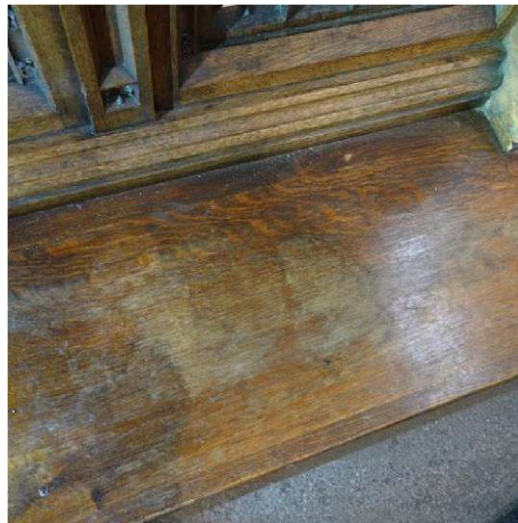
*Vochtvlekken (oude schade)*

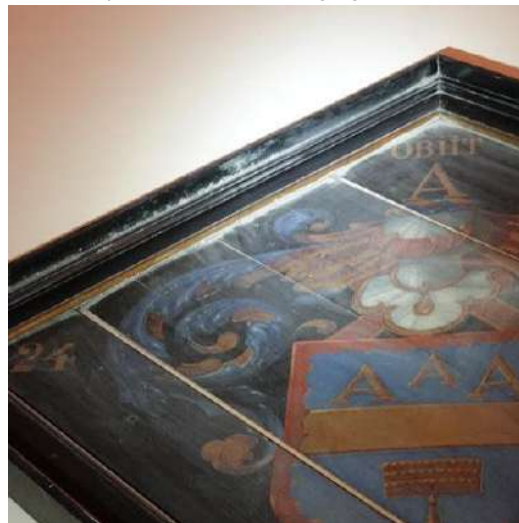
*Panelen trekken bol en openstaande voegen*

A2024/28 | Verbeter de ophanging van het rouwbord

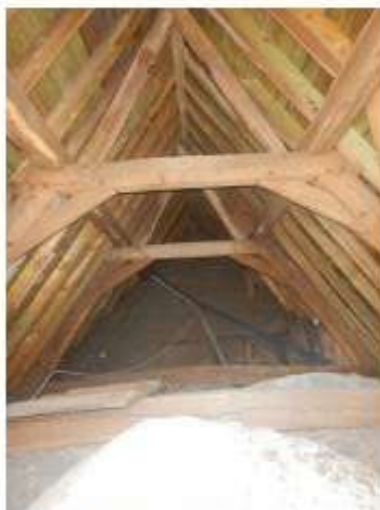
*zolders [4] en [5]: geen loopbrug*

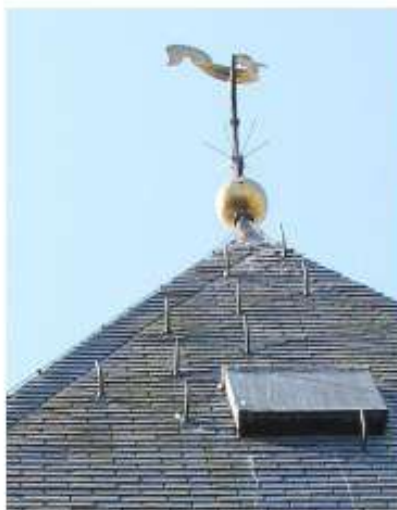
*toren [1]: niet-genormeerde ladderhaken*

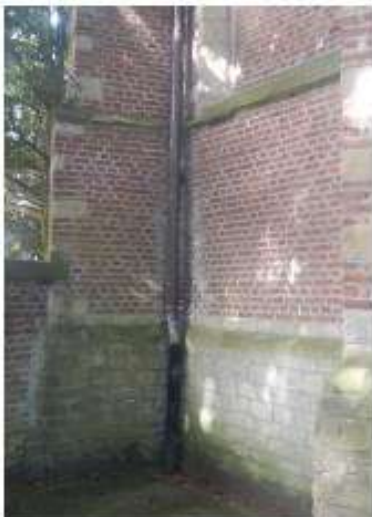
Volume [2]-noord: onder de noordoostelijke afzaat scheurt het voegwerk los.

volume [2]-noord: beschadigd metselwerk achter afvoer

- de voegen voldoende diep en voorzichtig uithalen (min. 1,5 x breedte van de voeg); bij voorkeur manueel om schade aan bak- en natuursteen door sluijschijven te vermijden;
- de voegen reinigen en bevochtigen;
- een proefvlak plaatsen om het resultaat goed te kunnen beoordelen;
- voegen met een aardvochtige, compatibele\* voegmortel en
- niet voegen onder te felle zon, bij regenweer of vrieskou.

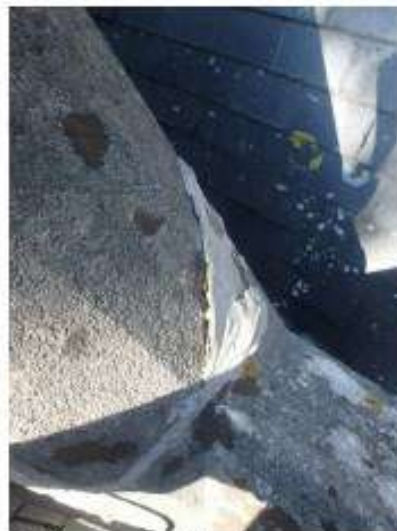
*dak [2]-noordwestelijke hoek*

toestand	De voegen tussen de dekstenen en tussen de nokken werden aangewerkt met kit. Kit is in deze toepassing minder duurzaam. Op verschillende plaatsen is deze weggevalen of hecht de kit niet meer aan de steen.
toelichting advies	Tijdig de kitvoegen vervangen, bij voorkeur door een kalkrijke mortel.
indicatieve hoeveelheid	Nader te bepalen
prioriteit	1-3 jaar

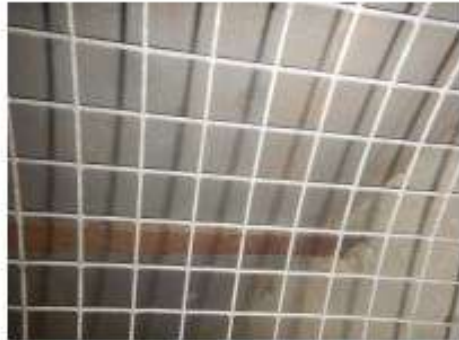
**toestand** De ijzeren stangen onder de galmborden zijn roestig. Door roest zet ijzer uit en veroorzaakt het schade aan het omliggende metselwerk. De topbekroningen en enkele muurankers zijn licht roestig.

toren [1]: galmgaten: roestige stangen onder galmboarden

De bevestigingspunten in en aan de natuursteen of metselwerk aangieten met lood in plaats van aanwerken met mortel. Het lood voldoende aandrijven om een waterdichte aansluiting te garanderen. De loodzettingen regelmatig aankloppen. Tegenwoordig worden vaak epoxyharsen, moderne lijmen of chemische ankers gebruikt om ingemetselde verankeringen aan te werken. Ze zijn zeer vormvast en bieden een goede weerstand tegen vocht.

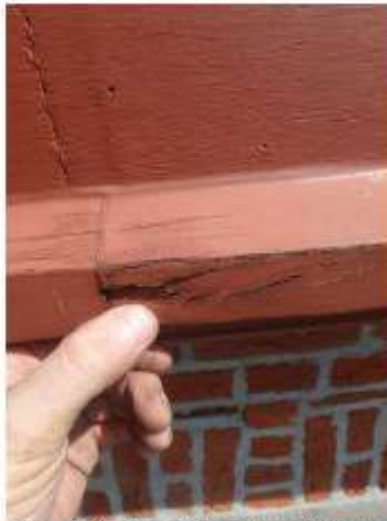
volume [10]-zuid: schilderwerk kroonlijst verweerd, stuk ingerot

- de condensafvoertjes vrijmaken;
- hang- en sluitwerk smeren en
- de stopverf van de beglazing bijwerken/vervangen.

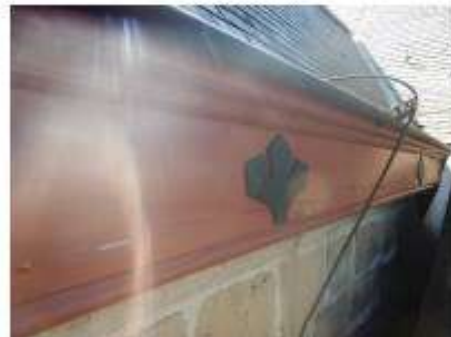
volume [3]-west: schilderwerk boordplank verweerd

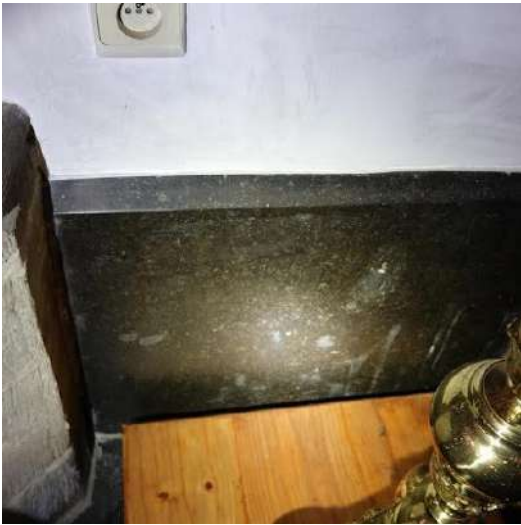
*Vuil en opstuwings wand tussen schip en koor*

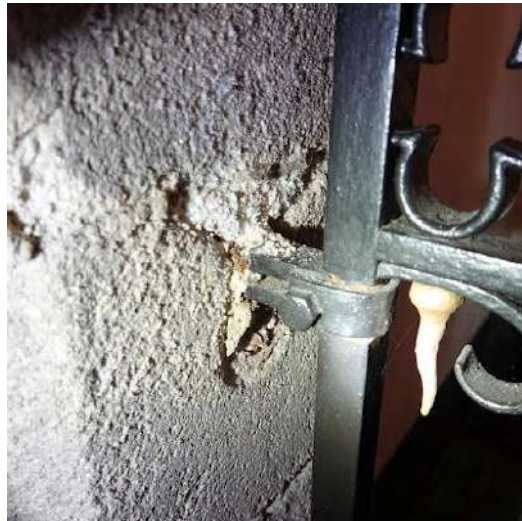
Hier en daar zijn er lacunes in de zwarte verflaag. Het geheel is stoffig. Ter hoogte van de verankeringen in de muur ontstaat roest. De wanden vertonen zouten en zijn dus vochtig, waardoor roest sneller optreedt. De scharnieren zijn ook roestig.

Verroest metaal t.h.v. de verankering in de muur

A2024/25 | Onderhoud het hang- en sluitwerk

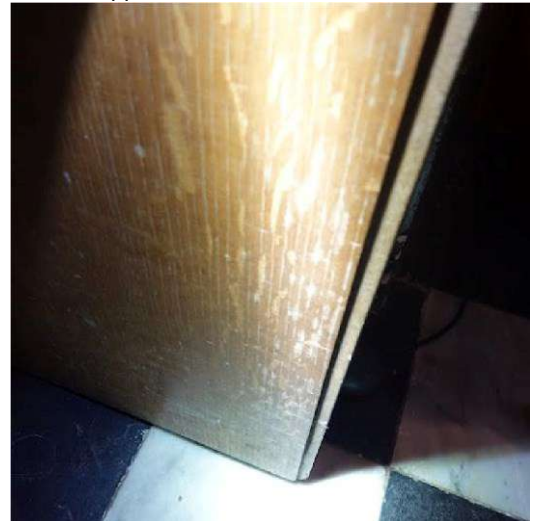
Oppervlakteschimmel (zuidelijke deur koor)

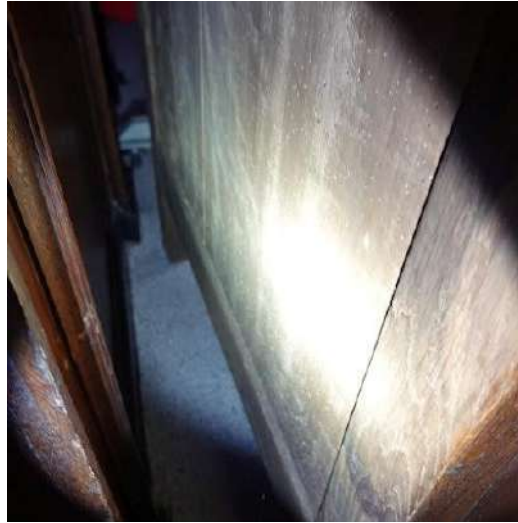
PA.130.A019  
In de sacristie staat een bidbank waarin textiel wordt opgeslagen.  
De kast vertoont veel uitvliegopeningen van houtborende insecten, voornamelijk in de achterwand. Er komt nog boormeel uit de openingen en in alle schuiven ligt boormeel en kadavers van houtwormen. De kast wordt best behandeld met vloeibare insecticiden.  
A2024/02 | Reinig aangetaste objecten en interieurelementen en behandel ze met vloeibaar insecticide

*Uitvliegopeningen in de achterwand*

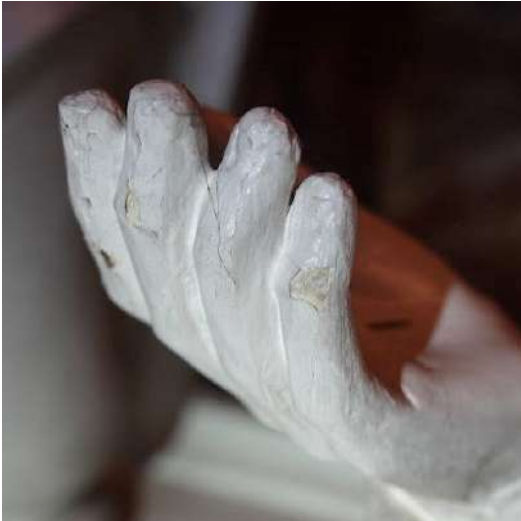
Opstuwing verflaag t.h.v. hand

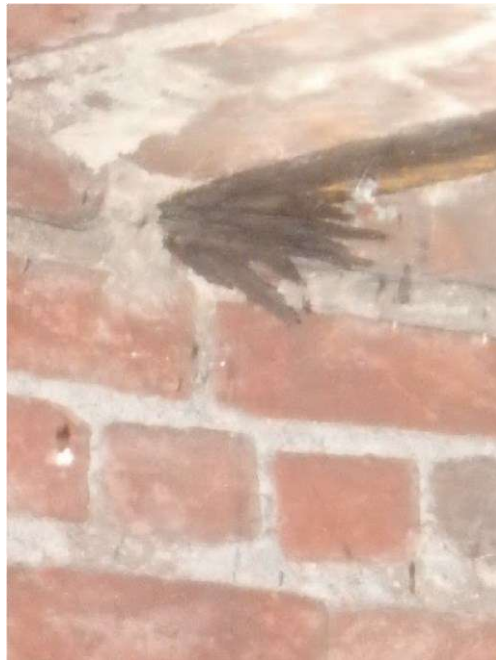
toestand	Volume 13: in de kelder blijft water staan. Door de hoge vochtconcentratie in de ruimte zijn de profielen van de troggewelven sterk roestig. Ter hoogte van opleggingen drukt dit het steenwerk op, dit veroorzaakt scheuren in het steenwerk. Ook ten gevolge van de hoge vochtconcentratie condenseert vocht tegen de bebording van dak 15, hierdoor zijn enkele balken ingerot. De scharnieren van de deur zijn verroest.
toelichting advies	Een automatische dompelpomp in de kelder plaatsen. De kelder beter verluchten, door twee ventilatieroosters zo ver mogelijk uit elkaar te plaatsen. Bijvoorbeeld een rooster in de deur en één in het muurwerk ter hoogte van volume 6. De profielen van de troggewelven ontroesten en schilderen met een roestwerend verfsysteem, met voldoende aandacht voor de opleggingen. Het houtwerk van volume 15 herstellen.
indicatieve hoeveelheid	Nader te bepalen
prioriteit	Binnen het jaar

water in de kelder

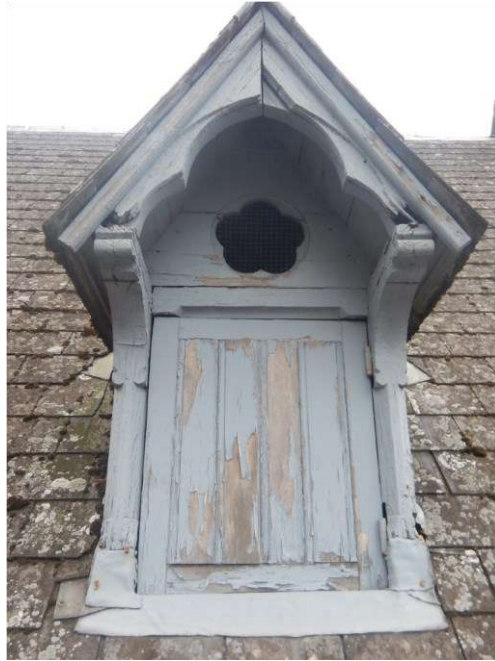
dak 6-zuid: dakkapel

dak 6-zuid: dakkapel: delen ingerot en overschilderd
