KERKENBELEIDSPLAN KALMTHOUT 2025-2030

Goedgekeurd door de gemeenteraad op 23 juni 2025

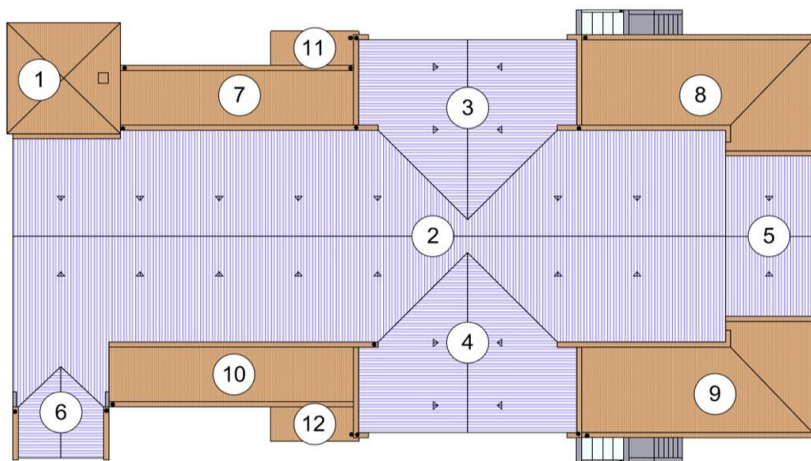
- Nr. 1: onder de kerktoren
- Nr. 2, 3 en 4: open ruimte met zitplaatsen en achteraan de hoofdingang van de kerk
- Tussen Nr. 2 tot 5: hoogkoor met altaar Nr. 5. orgel.
- Nr. 6: was de doopkapel en magazijn.
- Nr. 7 en 10: zijbeuken
- Nr.8: sacristie en een zijaltaar met tabernakel
- Nr. 9: weekkapel
- Nr. 11 en 12: zijingangen

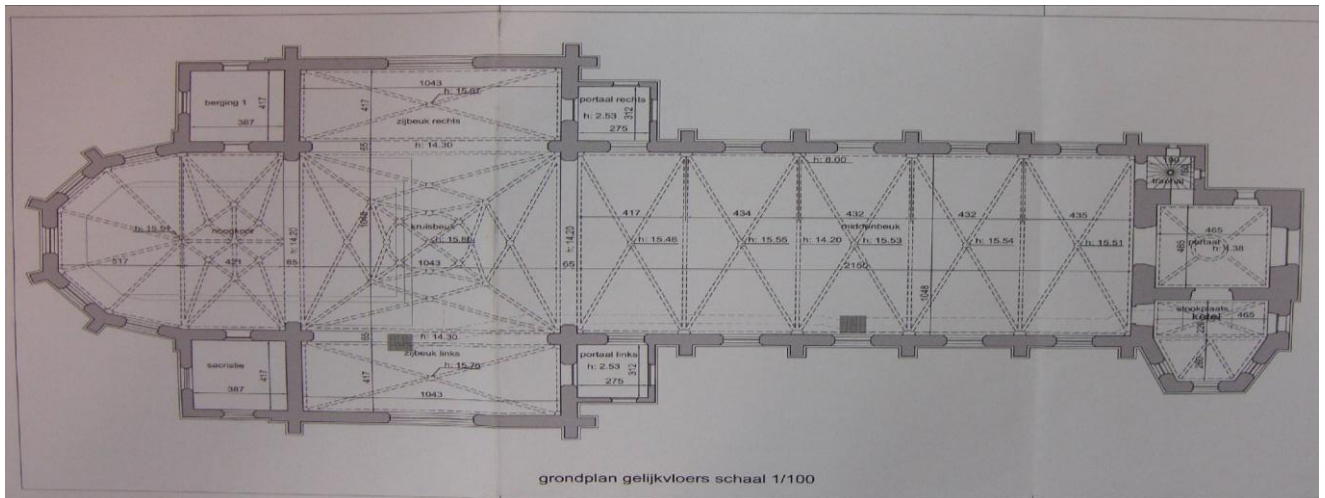
- Vooran midden inkomportaal kerk
- Rechtsingang naar kerktoeren
- Links ingang stookplaats en toilet
- Achteraan rechts doopvont
- Achteraan links sacristie
- Middenschip
- Kruisbeuk rechts en links met telkens zijaltaar en biechtstoel
- Hoogkoor met altaar
- In de kruisbeuken links en rechts een zijingang
- Voorzieningen*
