KERKENBELEIDSPLAN NIJLEN

Een toekomstgerichte oriëntering
van de kerken in Nijlen, Kessel en Bevel

12 mei 2025

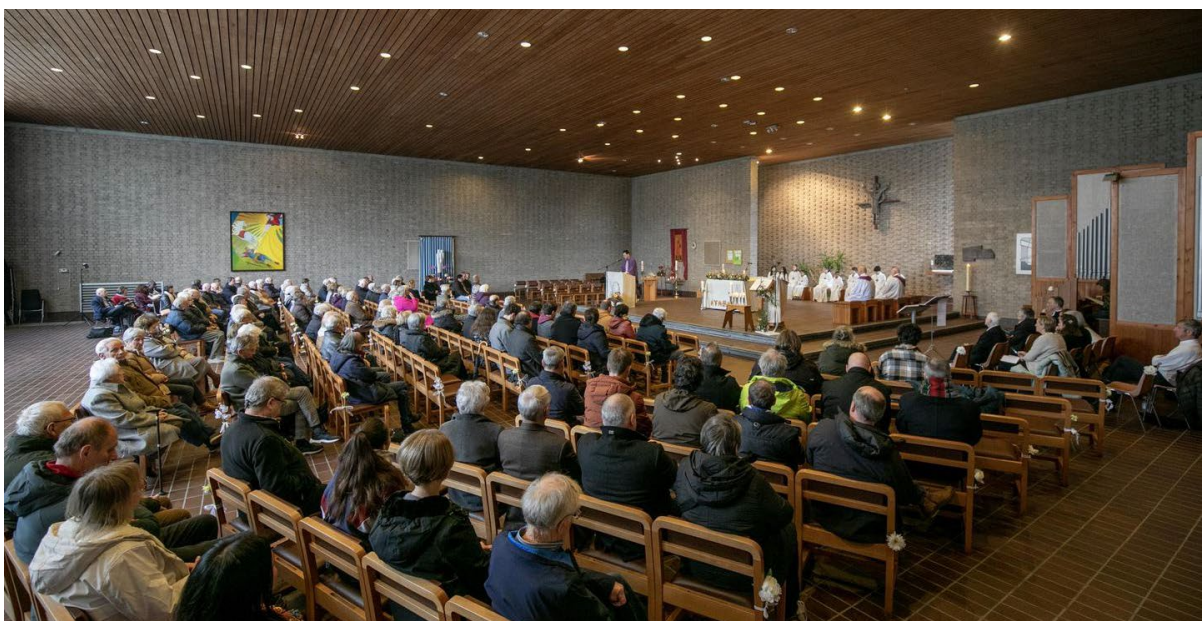
De kerk heeft een rechthoekige zaalkerkplattegrond met atrium ten westen en open klokkentoren, zonder uitgesproken kruisvorm of zijbeuken. Dit is typerend voor de post-Vaticaanum II-architectuur, waarin de liturgische vernieuwing centraal stond: de gemeenschap moest zich kunnen verzamelen rond het altaar, dat niet langer ver weg in het koor stond, maar centraal en zichtbaar werd geplaatst. De ruimte is breed en open, met een duidelijke focus op de liturgische kern: het altaar, de ambo en de doopvont. De visuele eenheid van de ruimte wordt versterkt door het ontbreken van zuilen of andere onderbrekingen.

Het interieur is minimalistisch, met een sterke nadruk op liturgische helderheid. De materialen binnenin – hout, natuursteen, beton – zijn eerlijk en zichtbaar, zonder afwerking die de constructie zou verbergen. In de toegangsruimte is een gedenksteen aanwezig: "14 mei 1972/ Gij zijt Gods Bouwwerk".

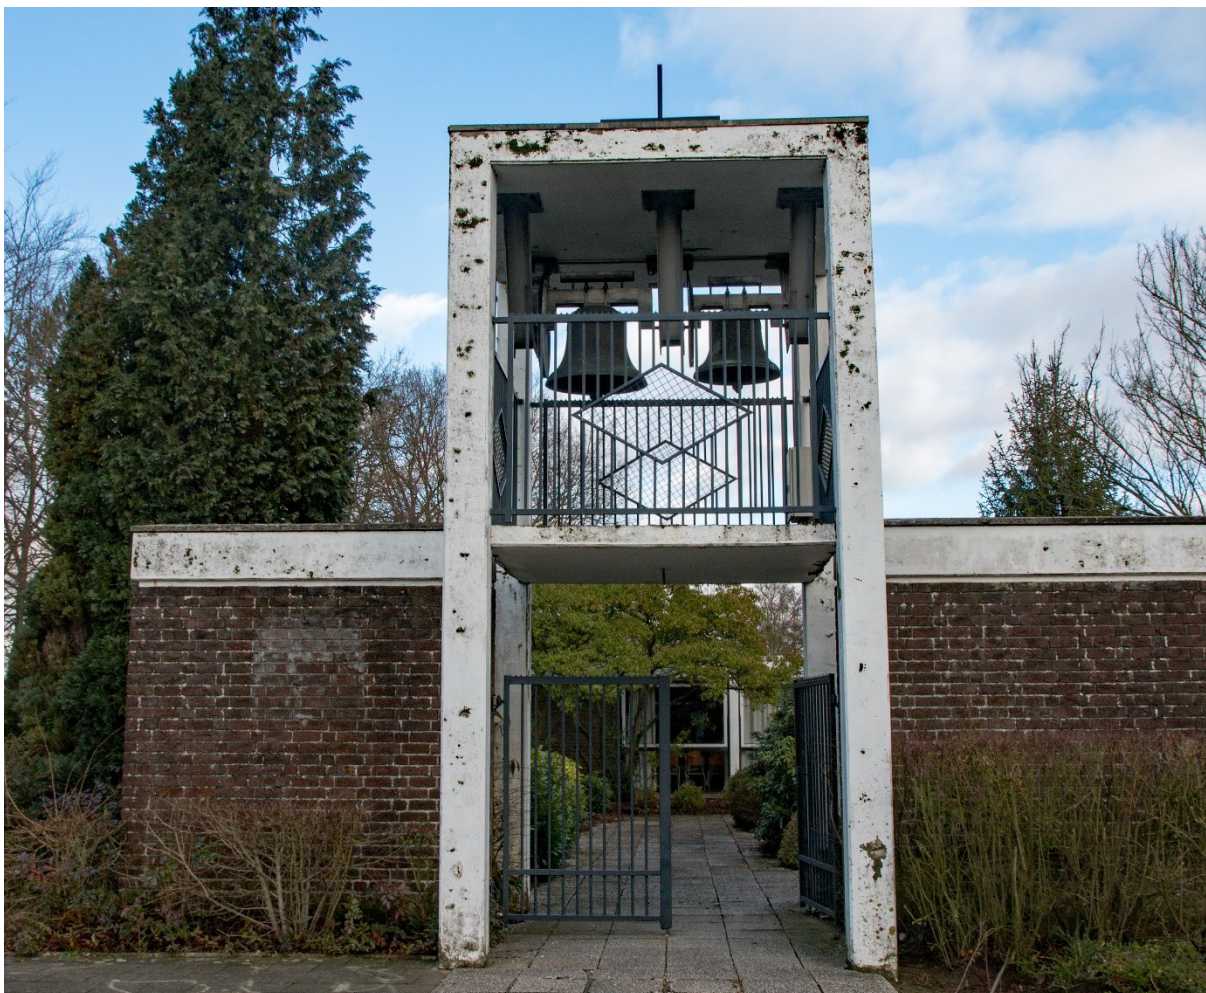
De kerk is opgetrokken in baksteen en beton, materialen die typisch zijn voor het modernisme. De gevels zijn vlak en gesloten, met een beperkt aantal openingen, wat de sacrale sfeer binnenin versterkt. De lichtinval gebeurt hoofdzakelijk via horizontale vensterstroken, die het interieur op een subtiele en schaarse manier verlichten en een contemplatieve sfeer creëren. De dakconstructie is vlak en horizontaal, wat de nadruk legt op de aardse, menselijke schaal van het gebouw. Dit staat in contrast met de verticale monumentaliteit van neogotische kerken uit de 19e eeuw.

Een opvallend element is de lage, opengewerkte klokkentoren boven de ingang. Deze is eerder symbolisch dan dominant, en past binnen de modernistische visie waarin de kerk niet langer een stedelijk baken moest zijn, maar een bescheiden plaats van samenkomst. De toren is opgebouwd uit eenvoudige geometrische vormen, zonder decoratie.

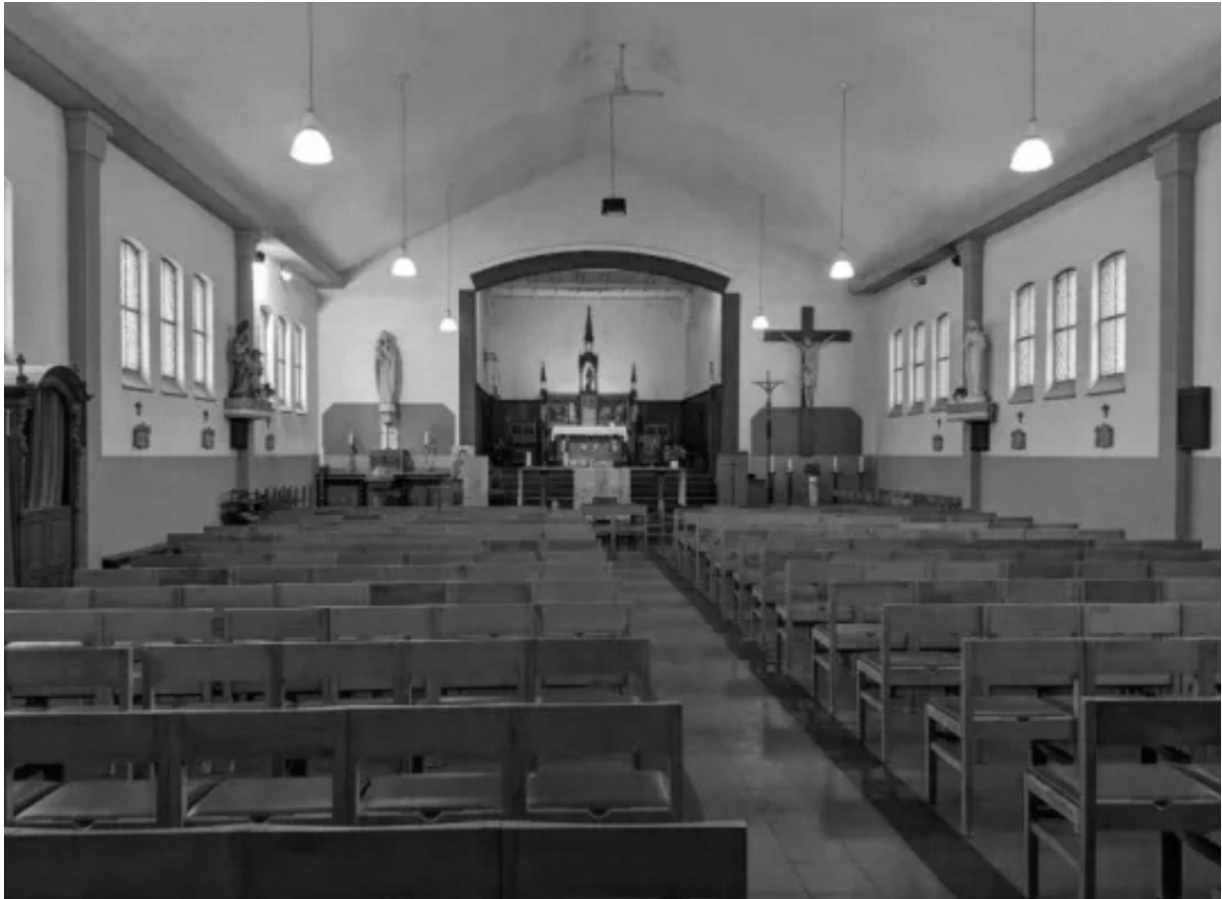
Rechthoekige zaalkerk onder leien zadeldak, in 1948 opgericht als noodkerk met vrijstaande, opengewerkte klokkentoren ten noorden. Baksteenbouw van zes traveeën met klein, rechthoekig uitspringend koor onder leien zadeldak met aandaken, muurvlchtingen en schouderstukken. Licht getoogde muuropeningen.

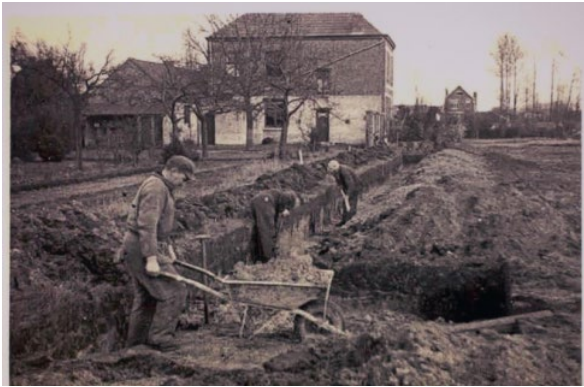
Funderingswerken

Mede door de arbeiders uit de omgeving worden de funderingen in december 1954 afgewerkt, zodat het nieuwe jaar kan ingezet worden met het bouwen van de gevels. In november 1956 werd de ruwbouw afgewerkt. Er was echter opnieuw een obstakel: de kosten waren hoger dan verwacht. Opnieuw begonnen de parochianen te sparen, ditmaal om het altaar, de doopvont, de communiebank en het tabernakel te financieren. Zo werd gezegd dat 'het brood werd gebroken aan eigen tafel'. Op 26 mei 1956 werd de Onze-Lieve-Vrouw Koningin van de Vredekerk eindelijk ingewijd.
