# KERKENBELEIDSPLAN

GEMEENTE BONHEIDEN

2025

Kerkenbeleidsplan – gemeente Bonheiden

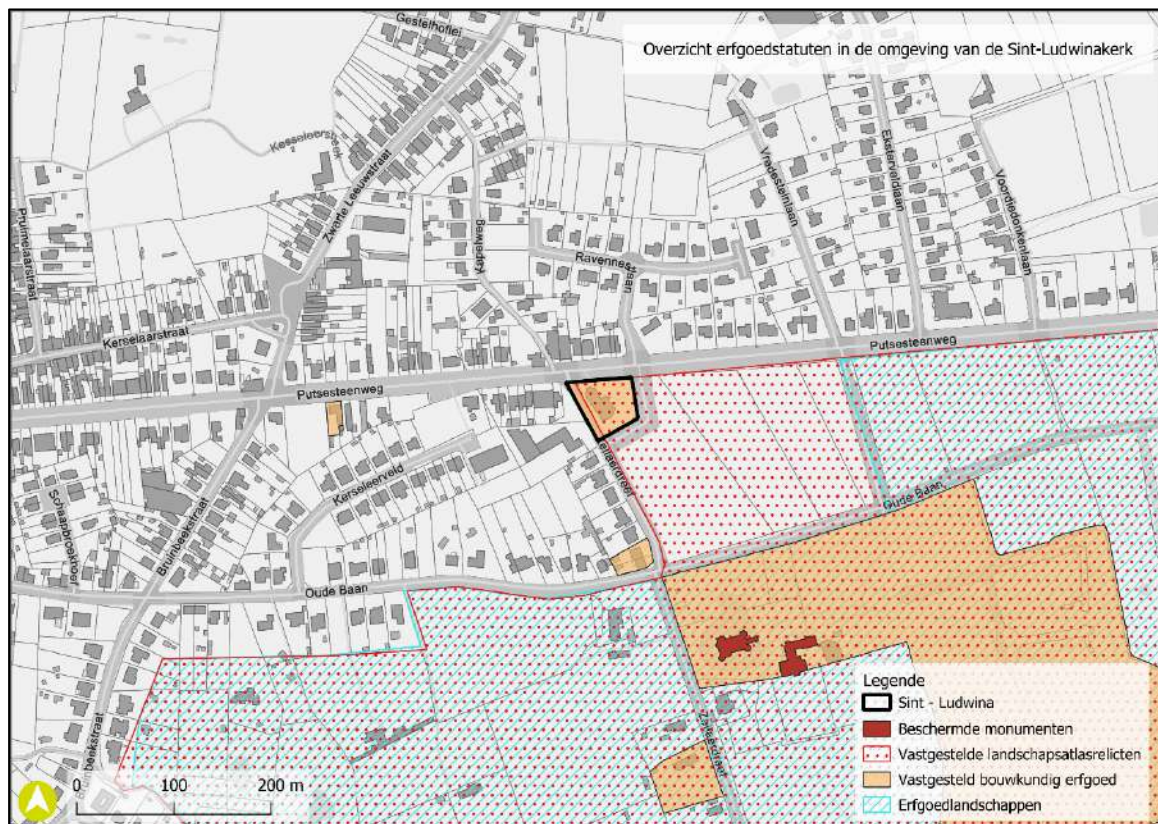
Fig. 4: Overzicht erfgoedstatuten omgeving Sint-Ludwinakerk Bonheiden. IGEMO, 2025.

Kerk	Deelgemeente	Erfgoedstatuut
1	Onze-Lieve-Vrouwekerk	Bonheiden	- Beschermd monument - Vastgesteld bouwkundig erfgoed
2	Sint-Martinuskerk	Rijmenam	- Beschermd monument: kerk - Beschermd monument: toren - Beschermd cultuurhistorisch landschap - Vastgesteld bouwkundig erfgoed
3	Sint-Ludwinakerk	Bonheiden	- Vastgesteld bouwkundig erfgoed - Vastgesteld landschapsrelict

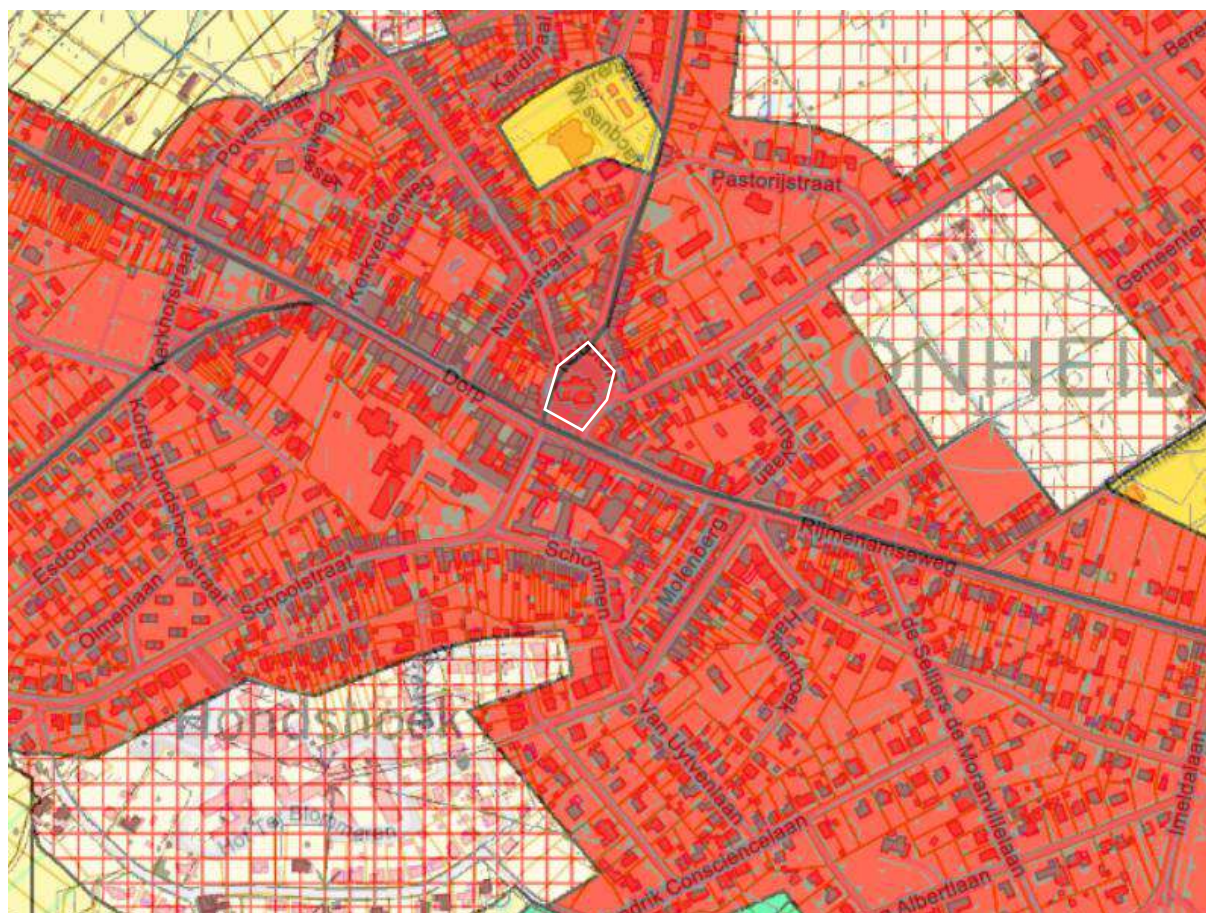
Fig. 5: Gewestplan met aanduiding Onze-Lieve-Vrouwkerk Bonheiden. IGEMO, 2025.

**Gewestplan** Woongebied

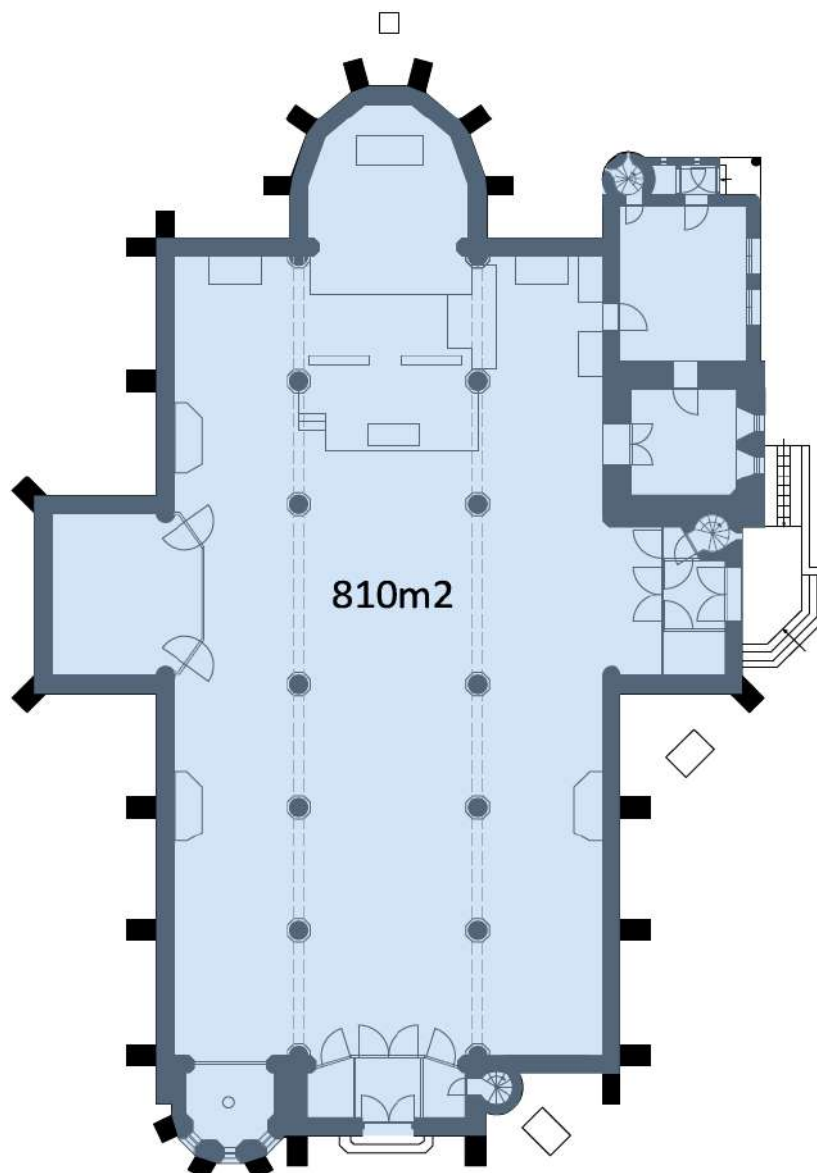
Fig. 24: Onze-Lieve-Vrouwekerk Bonheiden grondplan. IGEMO, 2025.

Type gebouw	Kruiskerk
Aantal en soort bijruimtes	bijlokaal + sacristie
Oppervlakte	Bruto vloeroppervlakte 810 m <sup>2</sup>
Vrije hoogte	Gemeten in de zijbeuk = 752 cm
Aantal zitplaatsen	276 zitplaatsen

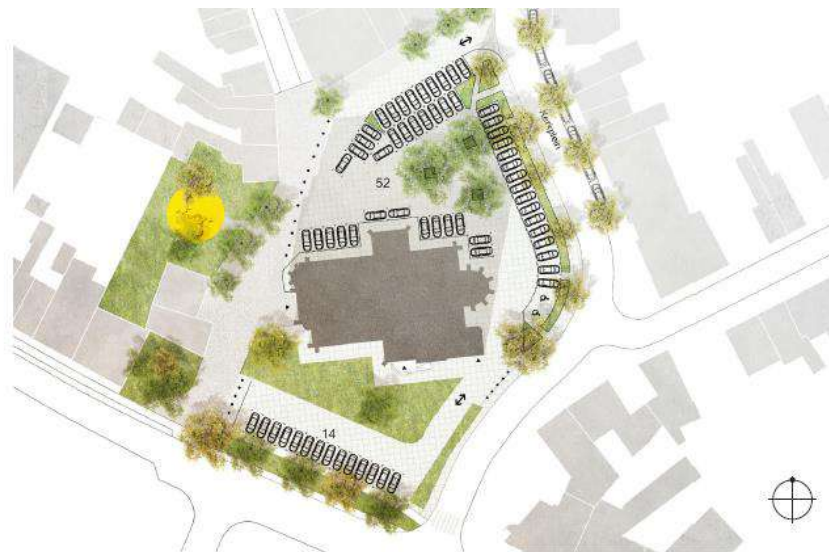
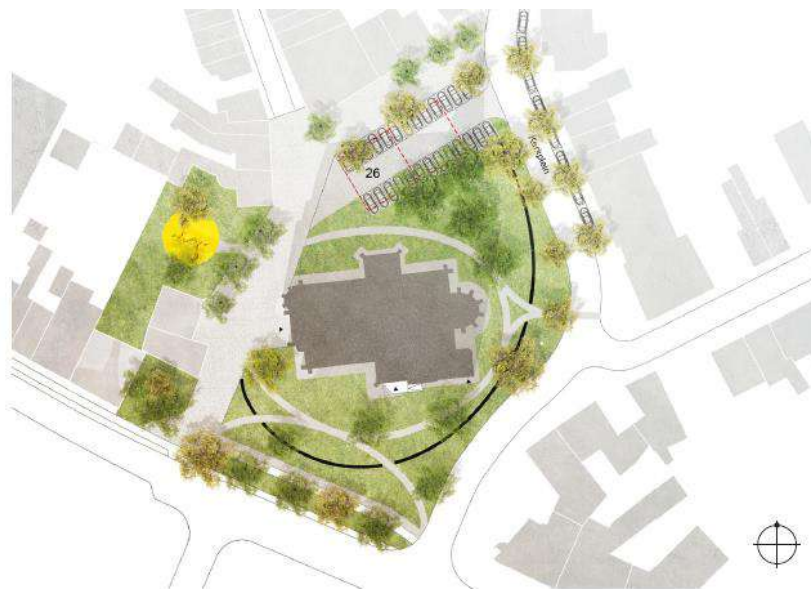
Fig. 39: Uittreksel Masterplan Bonheiden-centrum. OMGEVING, 27 mei 2020.

Wat betreft het 'deelgebied 3 kerkplein' stelt het masterplan voor om het kerkplein om te vormen naar een kwalitatieve (groen) verblijfsruimte. Voor de herinrichting stellen zij voor dit in twee fases uit te voeren waarbij stapsgewijs de parkeerplaatsen verminderen en de kwalitatieve verblijfsruimte toeneemt.

Fase 1: ten zuiden wordt het aantal parkeerplaatsen terug gebracht naar 14. Ten noorden blijft het huidige aantal plaatsen gehandhaafd. De fiets- en voetgangersdoorsteek, ten westen van Onze-Lieve-Vrouwkerk, wordt een autovrije zone.

Fase 2: het aantal parkeerplaatsen wordt terug gebracht naar 26 plaatsen. Ten zuiden van Onze-Lieve-Vrouwkerk ontstaat een groene autovrije verblijfsruimte.

Op 26 augustus 2020 keurde de gemeenteraad het Masterplan Bonheiden Centrum, opgemaakt door Omgeving landscape architecture urbanism, goed. Dit masterplan vormt een leidraad voor de inrichting van een kwalitatieve publieke ruimte langs de centrale as Mechelsesteenweg-Dorp-Rijmenamseweg waaraan ook de Onze-Lieve-Vrouwkerk gelegen is. Dit toekomstbeeld zal hoogstwaarschijnlijk stapsgewijs gerealiseerd worden.

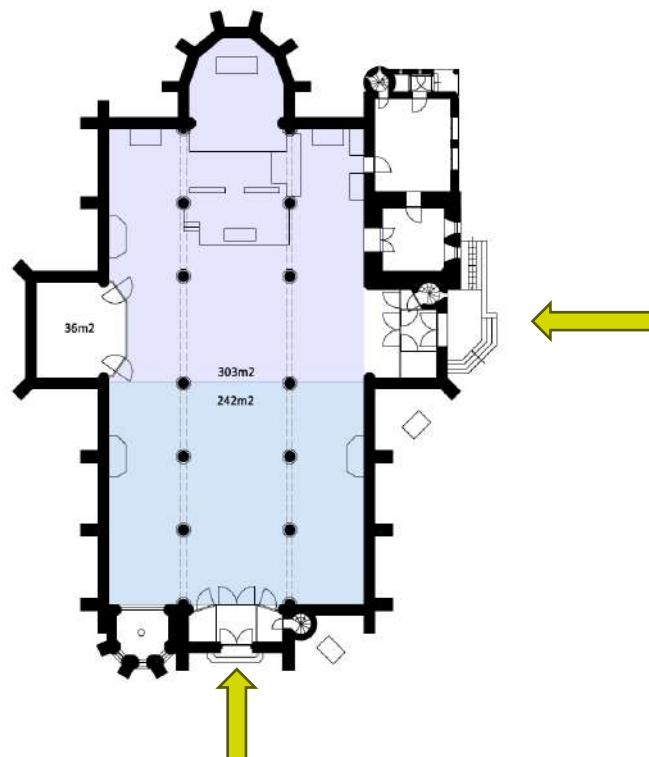
Fig. 40: Architecturale mogelijkheden Onze-Lieve-Vrouwekerk Bonheiden. IGEMO, 2025.

De grootte van de kerk laat een flexibele opdeling van ruimtes door de inzetbaarheid van losse structuren zeker toe. Door middel van gordijnstructuren creëert men een vrijheid in het opdelen van kleine en grotere ruimtes en die een polyvalent gebruik in functie van eventuele toekomstige noden van de gemeenschap verder kan stimuleren. De kerk beschikt vandaag reeds over twee volwaardige toegangen waardoor een simultaan gebruik mogelijk is. Het slim activeren en verdelen van de ruimte kan zorgen voor een efficiënt gebruik en beperking van beheerskosten op lange termijn.

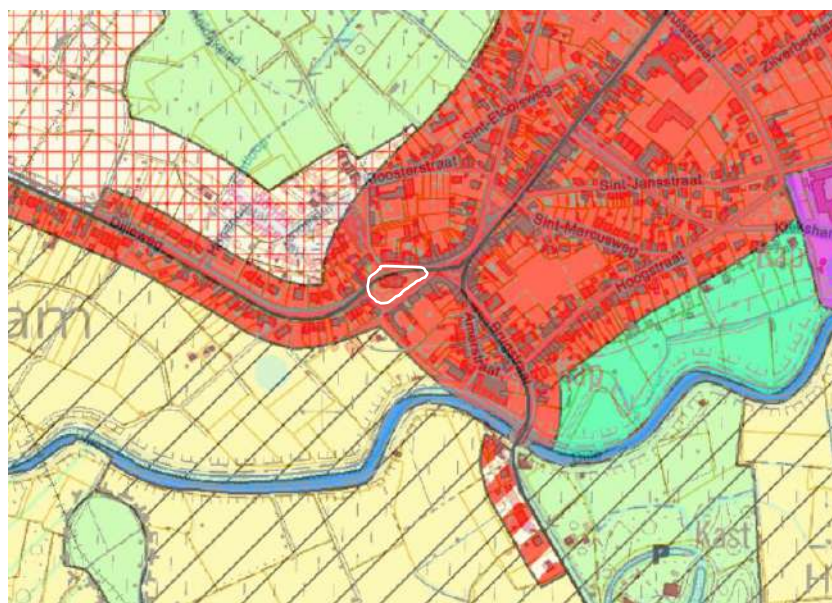
<i>Gemeentelijk RUP</i>	RUP Rijmenam-centrum - aangeduid als ‘beschermd monument’, gelegen in een ‘gebied voor openbaar nut en gemeenschapsvoorzieningen’.
<i>Gewestplan</i>	woongebied

Fig. 42: Gewestplan met aanduiding Sint-Martinuskerk te Rijmenam. IGEMO, 2025.

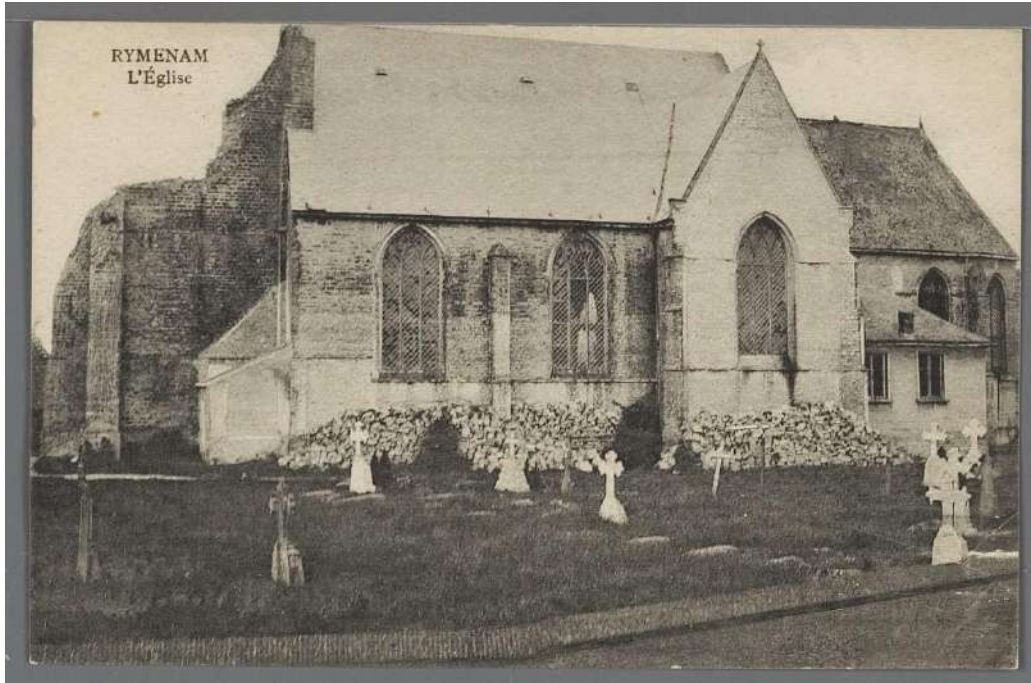
Fig. 43: *De vernielde Sint-Martinuskerk met kerkhof, 1914.* Regionale Beeldbank, GBO002000004.

De wederopbouw na de Eerste Wereldoorlog betekende een eindpunt na eeuwen van uitbreidingen en reconstructies. Het kerkgebouw bereikte haar huidige uitzicht. In de decennia na de wederopbouw vonden er dan ook geen noemenswaardige ingrepen meer plaats. Pas in 1993 brak een nieuwe periode aan met de start van grootschalige restauratiewerken. Zowel de buitenzijde als het interieur werden grondig onder handen genomen, onder leiding van architect Leo Ghys. De installatie van een vloerverwarming in 2004 gaf aanleiding tot een uitgebreid archeologisch onderzoek, waaraan een heel aantal inzichten over de bouwgeschiedenis van de kerk ontleend zijn. De wijdding van het nieuwe

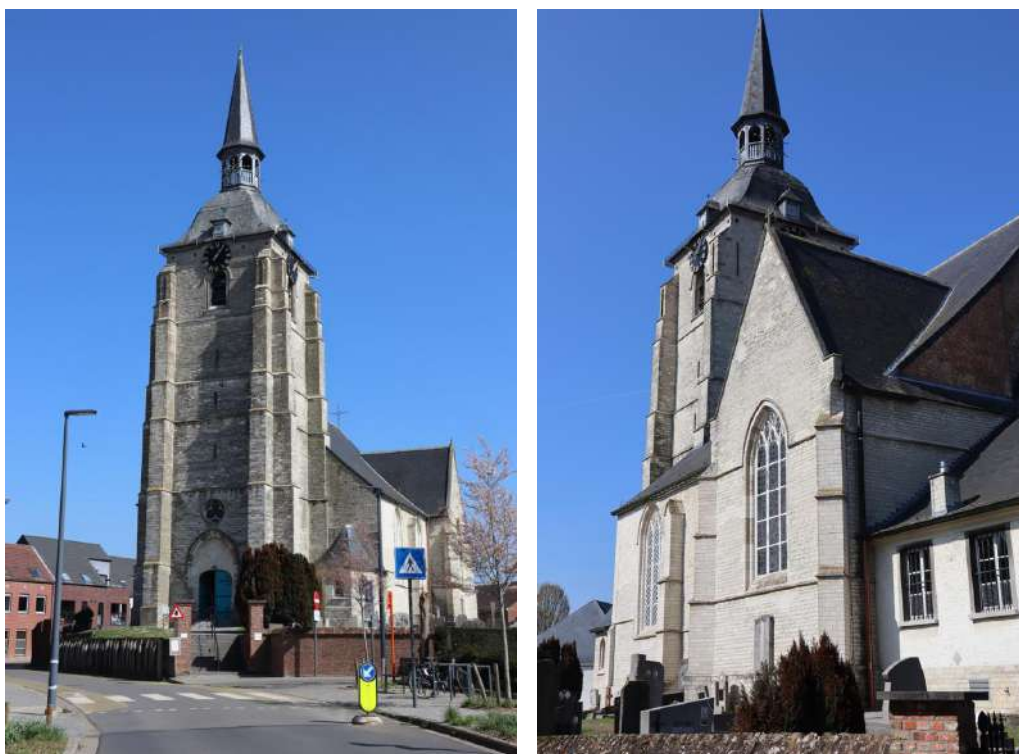
De plattegrond van de kerk omvat een driebeukig schip met twee traveeën en een uitspringende weststoren. Het transept is beperkt van omvang en eindigt in een vlakke sluiting, terwijl het lagere koor bestaat uit twee rechte traveeën met een driezijdige sluiting. Aan de westgevel van de zuidelijke zijbeuk bevindt zich een polygonale doopkapel, en in het zuidelijke oksel van transept en koor staat de sacristie, gebouwd in 1818. Behalve de sacristie is de kerk volledig opgetrokken uit Balegemse zandsteen en voorzien van leien zadeldaken.

De imposante, vierkante weststoren heeft een gesloten karakter en telt zes ongelijke geledingen, bekroond met een leien torenhelm en een opengewerkte lantaarn. De toren wordt versterkt door zware, overhoekse steunberen en bevat spitsbogige galmgaten, evenals een polygonaal traptorentje aan de noordzijde. De westgevel wordt gekenmerkt door een eenvoudige korfboogdeur in een spitsboogomlijsting, met een boogveld voorzien van drielobbig maaswerk en een bekronende oculus.

Fig. 44 en 45: *Sint-Martinuskerk Rijmenam* exterieur. IGEMO, 2025.

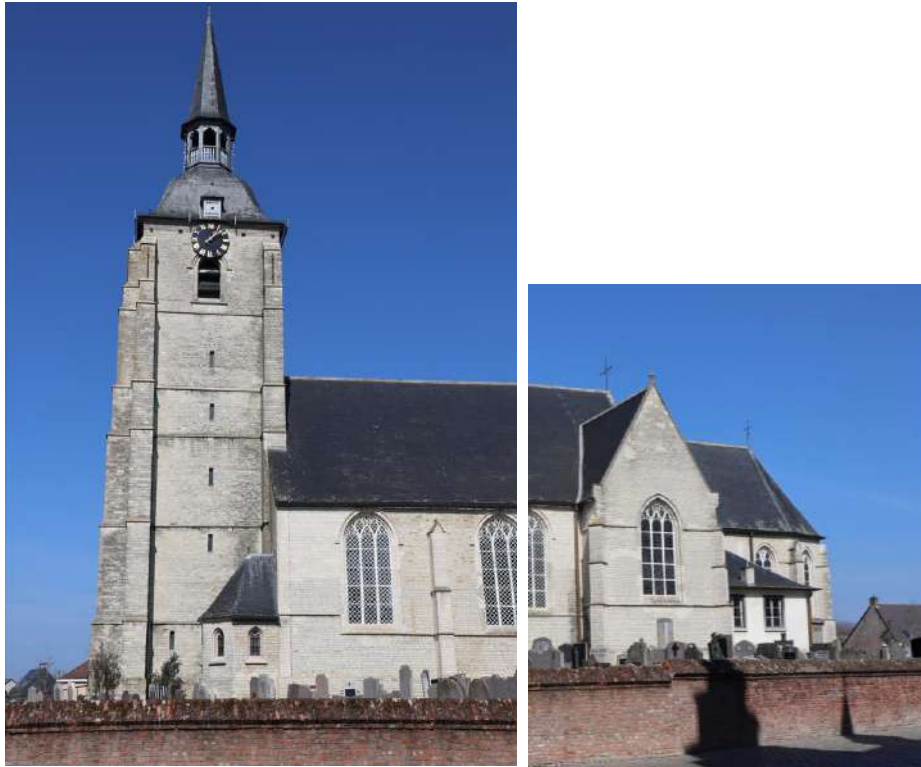
De kerk heeft een overwegend homogeen en sober uiterlijk. De traveeën worden afgebakend door versneden steunberen, waartussen spitsboogvensters zijn geplaatst, deels onder een doorgetrokken driuiplijst. De sacristie uit 1818 (aangegeven door een gevelsteen) is gecementeerd en bevat een rechthoekige deuropomlijsting. De toegang wordt gevormd door een deurtje in een geprofileerde, vermoedelijk gerecupereerde en aangepaste spiegelboogomlijsting van arduin, met een rocaille sluitsteen.

Fig. 46 en 47: *Sint-Martinuskerk Rijmenam* exterieur. IGEMO, 2025.

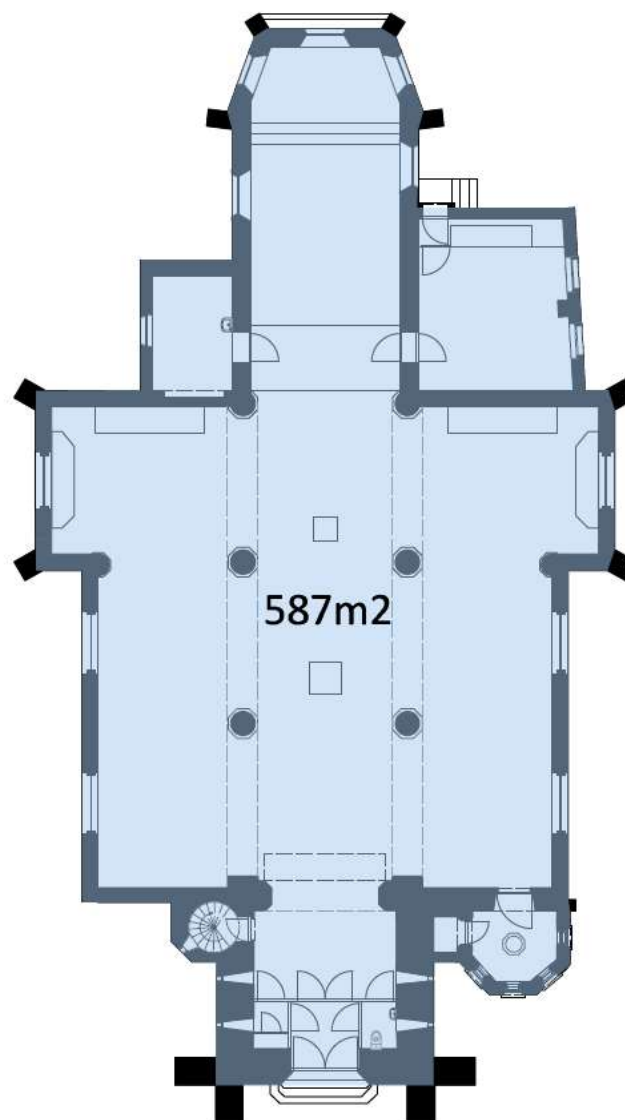
Fig. 65: Sint-Martinuskerk Rijmenam grondplan. IGEMO, 2025.

Type gebouw	pseudo-basiliek
Aantal en soort bijruimtes	technische ruimte en sacristie
Oppervlakte	Bruto vloeroppervlakte +/-587 m <sup>2</sup>
Vrije hoogte	Gemeten in de zijbeuk = 838 cm
Aantal zitplaatsen	143 zitplaatsen uitbreidbaar met 96 klapstoelen = 239 zitplaatsen

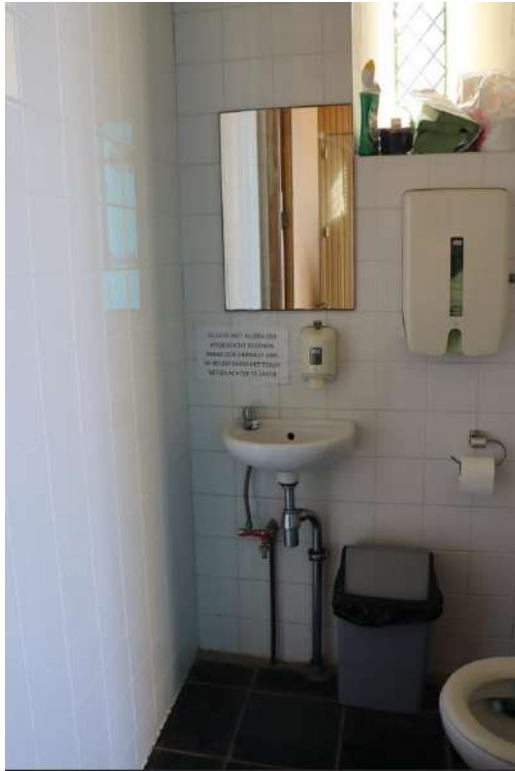
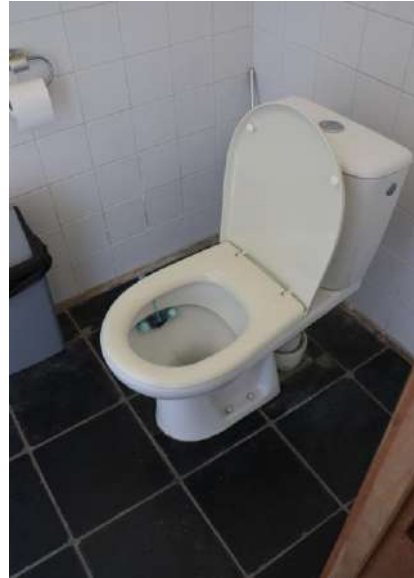
Fig. 67 en 68: Sint-Martinuskerk Rijmenam sanitair. IGEMO, 2025.

<b>Sanitair</b>	Toilet met handwasser Spoelbak met warmwaterboiler
<b>Verwarming</b>	Vloerverwarming – systeem op aardgas. Installatie bevindt zich in de kelder en is toegankelijk via een kelderluik. Noodknop voor afsluiten gastoevoer is voorzien.  Verwarming valt geregeld uit. Beheersysteem is via Nederland. Moeilijk om zelf te beheren – KF is hier niet tevreden over en zoekt een alternatieve oplossing
<b>Verlichting</b>	Pendelarmaturen
<b>Keukenvoorzieningen</b>	Niet aanwezig
<b>Audiosysteem</b>	Aanwezig – werkt naar behoren
<b>Beeldscherm(en)</b>	Niet aanwezig
<b>Rolstoeltoegankelijkheid</b>	Om toegang te krijgen tot de kerk als iemand met een fysieke beperking moet men eerst langs de achterzijde van de kerk ter hoogte van het koor het kerkhof betreden om dan langs de voorzijde de rolstoeltoegankelijke toegang te nemen.  Enkel het koor is verhoogd met 5 treden wat maakt dat het koor niet rolstoeltoegankelijk is.

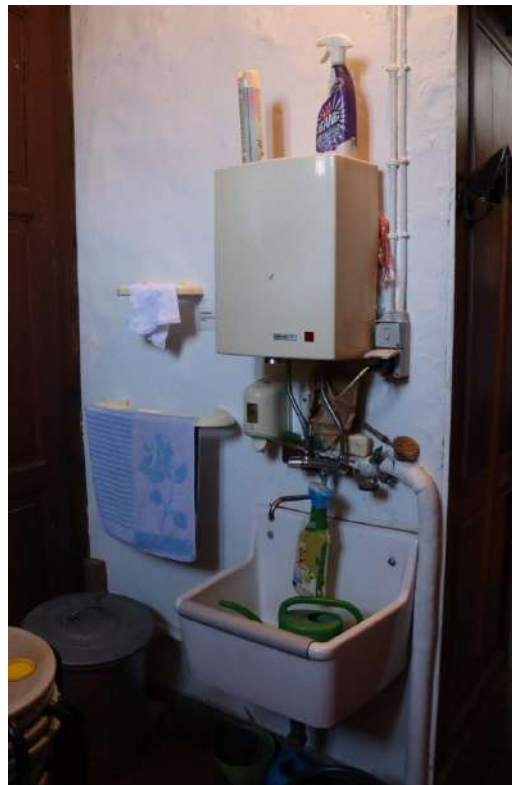
Fig. 69: Sint-Martinuskerk Rijmenam uitgietskaf met warmwaterboiler. IGEMO, 2025.

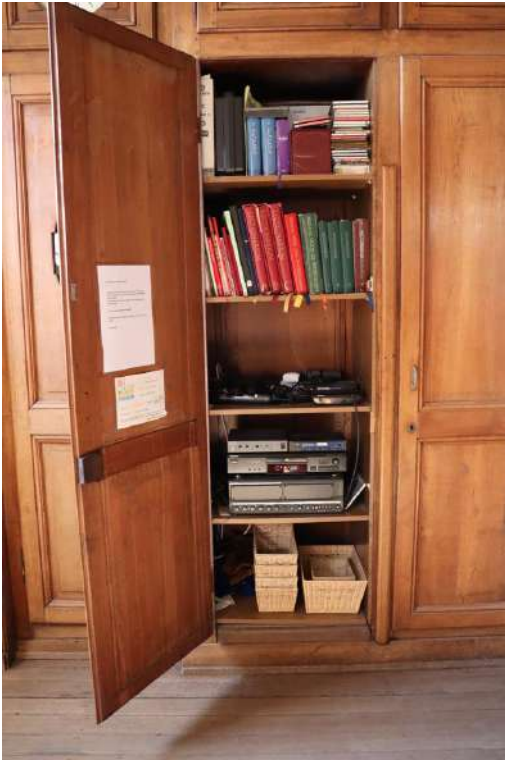
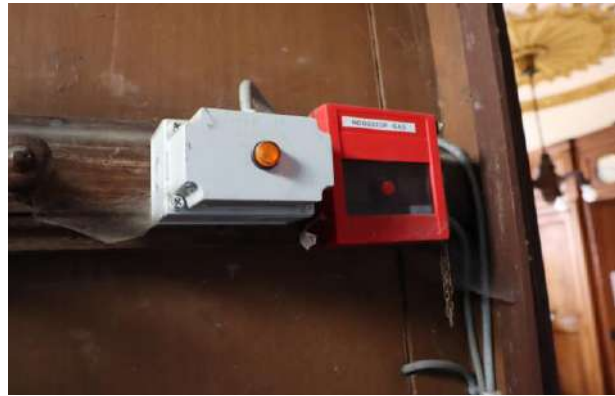
Fig. 70 en 71: Sint-Martinuskerk Rijmenam audiosysteem – noodknop gas. IGEMO, 2025.

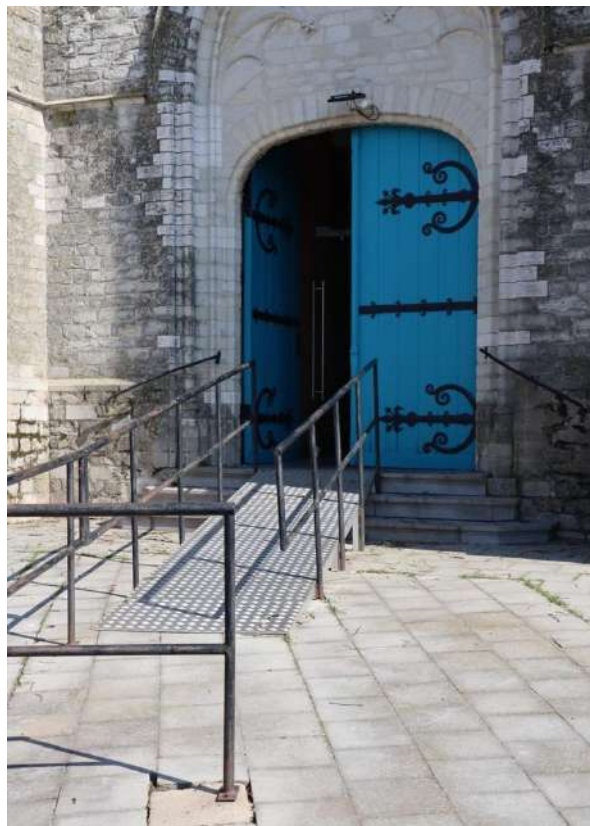
Fig. 72: Sint-Martinuskerk Rijmenam rolstoeltoegankelijk. IGEMO, 2025.

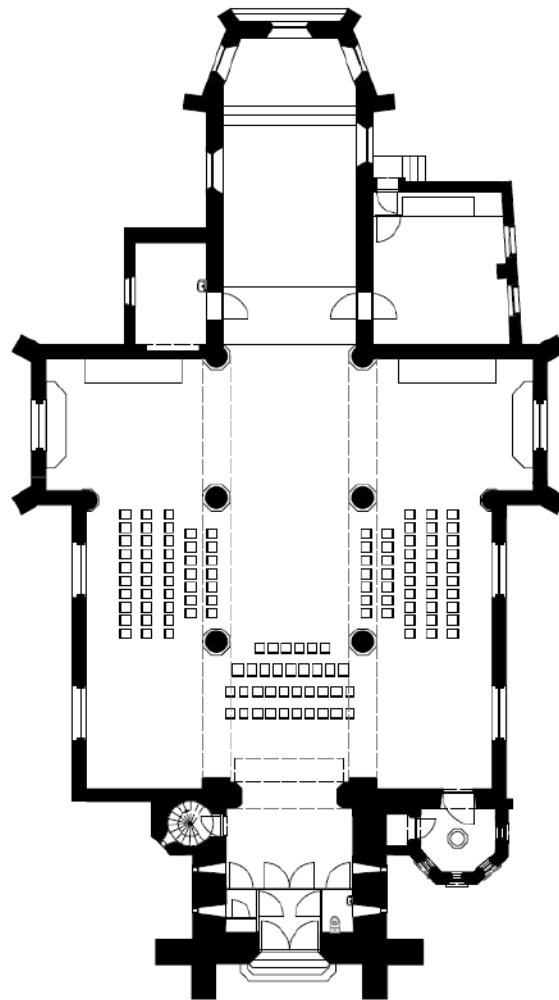
Fig. 82: *Sint-Martinuskerk Rijmenam grondplan*. IGEMO, 2025.

De kerk is de afgelopen decennia eervol gerestaureerd. De soberheid zorgt voor extra sereniteit en sacrale grootsheid. In tegenstelling tot vele andere parochiekerken leent de beperkte grootte en architecturale opbouw van de Sint-Martinuskerk zich minder tot het opsplitsen in verschillende kleinere ruimtes.

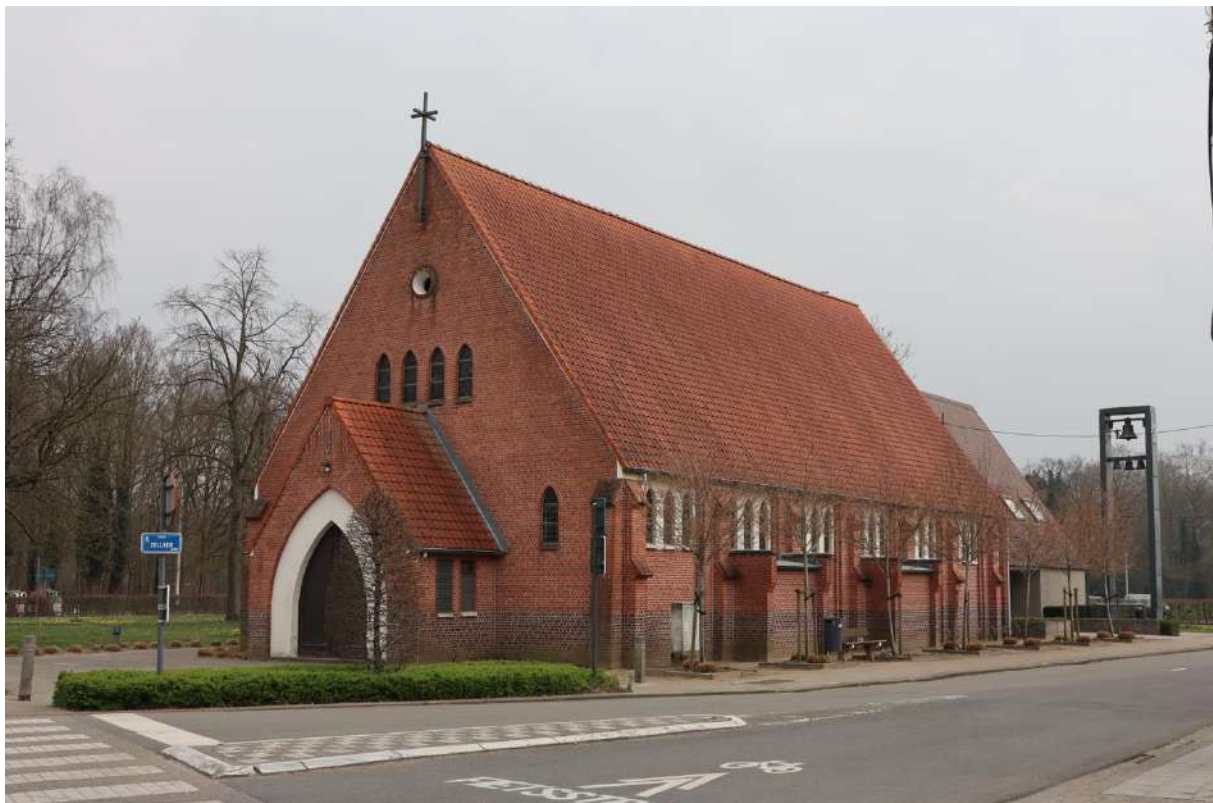
Fig. 86: Sint-Ludwinakerk exterieur. IGEMO, 2025.

De Sint-Ludwinakerk is opgevat als een zaalkerk van zes en een halve travee, met een uitspringend, rechthoekig portaal dat als toegangspartij fungeert. Het gebouw is opgetrokken in rode baksteen, rustend op een plint van bruine baksteen, en wordt afgedekt met een zadeldak in mechanische pannen, waarvan de nok loodrecht op de straatas staat. De ritmering van de traveeën wordt benadrukt door versneden steunberen, terwijl gekoppelde spitsboogvensters — voorzien van een beraapte en beschilderde omlijsting en gevuld met glas-in-lood — het gevelbeeld een uitgesproken verticaliteit en lichtinval geven. De ingang bevindt zich in een brede spitsboogdeur, vormelijk afgestemd op de vensteromlijsting.

In latere fasen werden verschillende uitbreidingen gerealiseerd. In het zuidwesten verrees een vrijstaande, open klokkentoren, terwijl aan de oostzijde een nieuw koor werd toegevoegd, bestaande uit twee traveeën en een aansluitend volume met sacristie en winterkapel. Deze aanbouwen zijn uitgevoerd in beton met kiezelstenen en worden overkapt door leien zadeldaken, wat zorgt voor een materiaalcontrast met het oorspronkelijke volume.

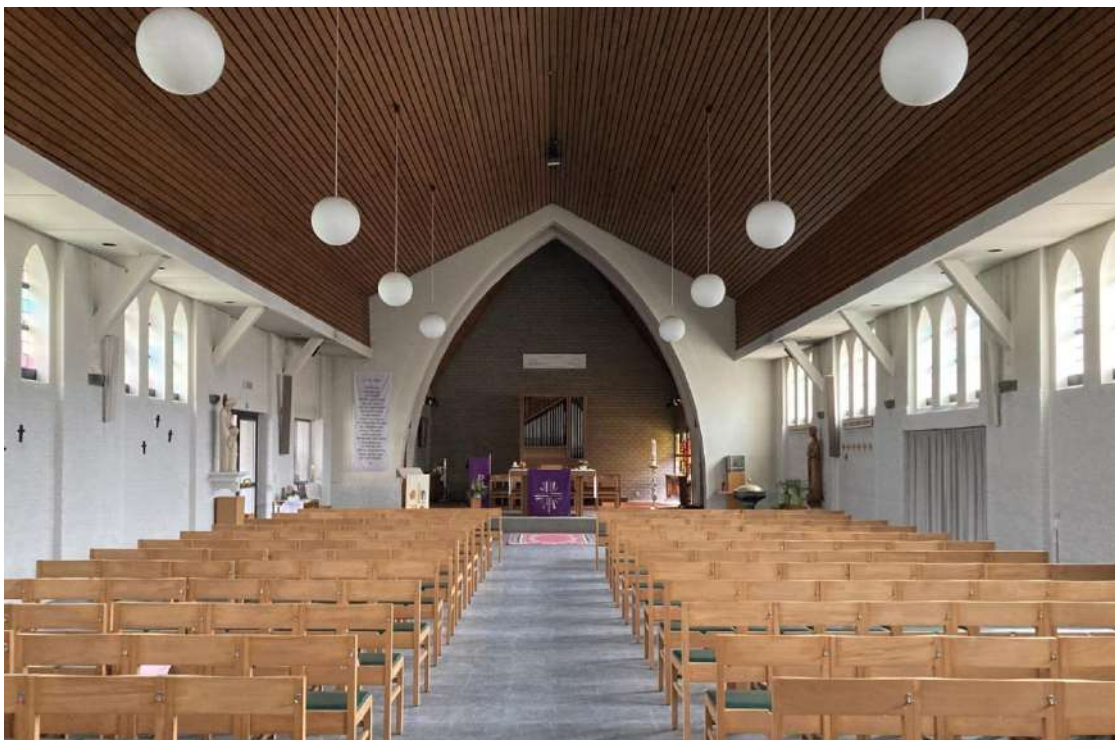
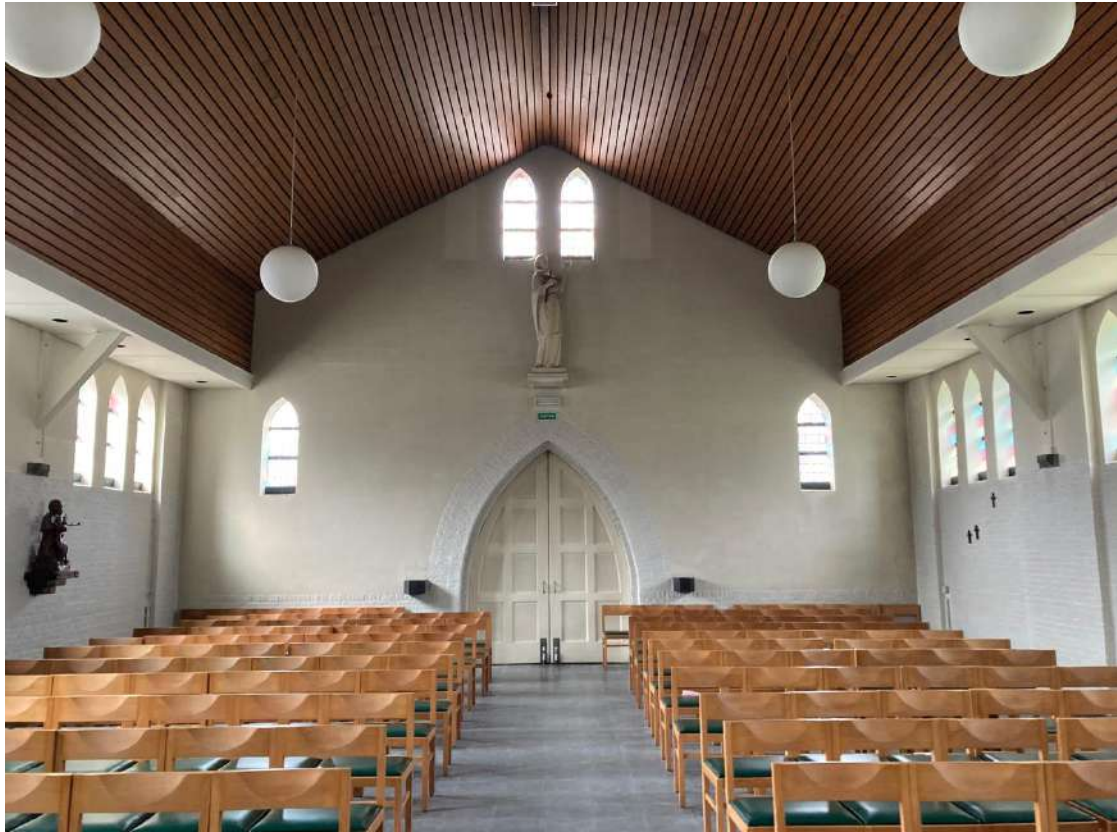
Het interieur van de kerk is opgevat als een zaalkerk met een grote open ruimte. Het houten plafond met smalle planken geeft warmte aan het verder sobere interieur. De muren zijn wit geschilderd en grotendeels onbewerkt. De ruimte is functioneel ingericht, met verplaatsbare stoelen in licht hout en een eenvoudige afwerking.

Het liturgisch centrum bevindt zich in een verhoogd koor, afgebakend door een brede spitsboog. Daarachter staat een zichtbare bakstenen wand met centraal het orgel. Beelden en andere religieuze elementen zijn beperkt aanwezig en sober vormgegeven. De glas-in-loodramen bestaan uit eenvoudige kleurvlakken en brengen licht binnen, zonder het interieur visueel te overheersen.

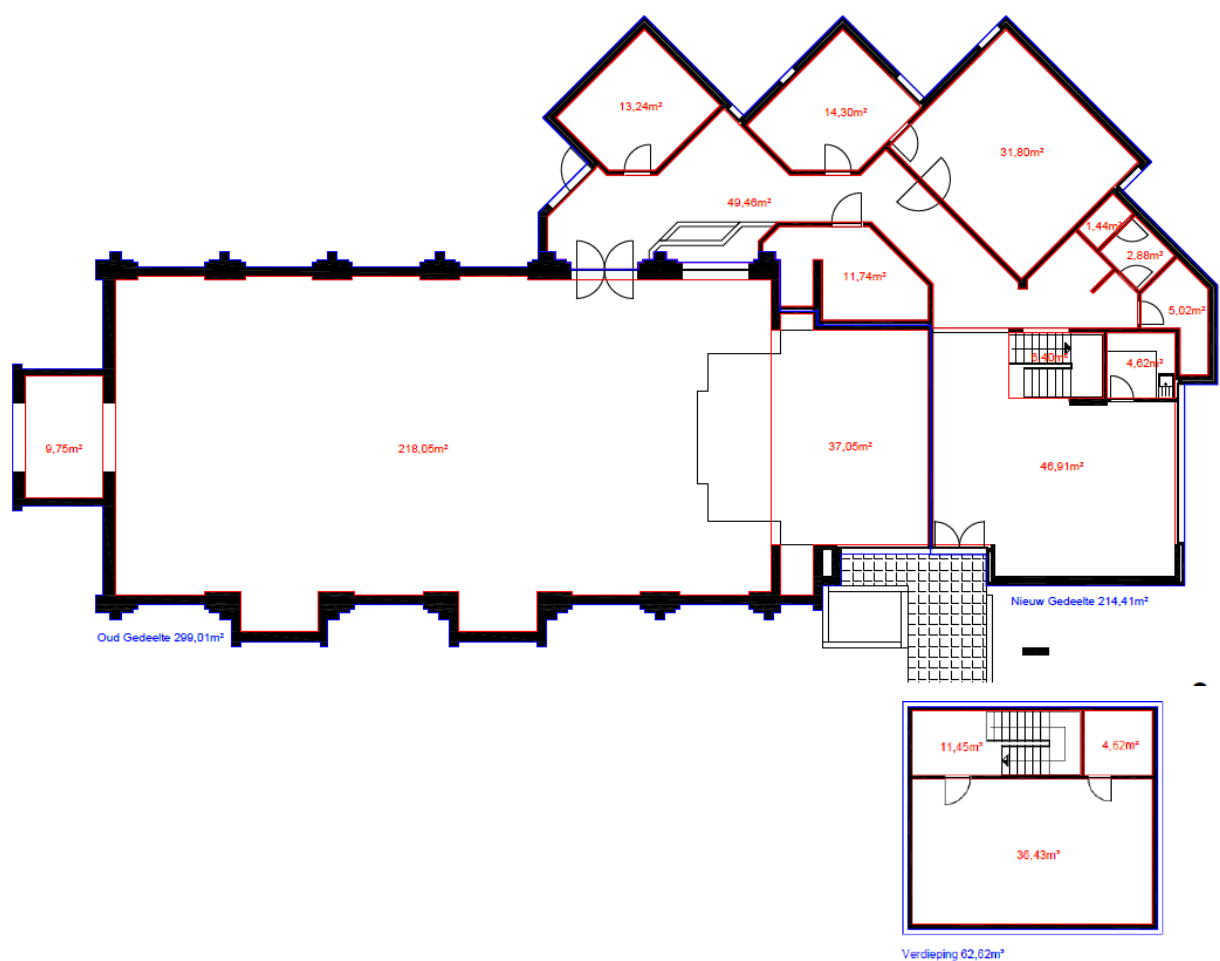
Fig. 100: Sint-Ludwinakerk grondplan. Komo, 2024.

Type gebouw	Zaalkerk
Aantal en soort bijruimtes	Sacristie en winterkapel Vergaderruimte en kitchenette eerste verdieping
Oppervlakte	Gelijkvloers +/- 514 m <sup>2</sup> – Verdieping +/- 62 m <sup>2</sup>
Vrije hoogte	Zijwanden = 377 cm – Hoogste punt = 731 cm
Aantal zitplaatsen	209 zitplaatsen

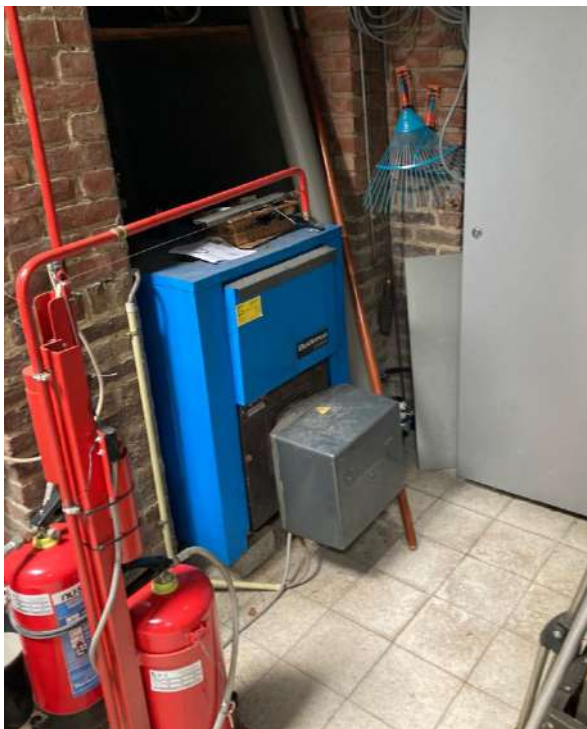
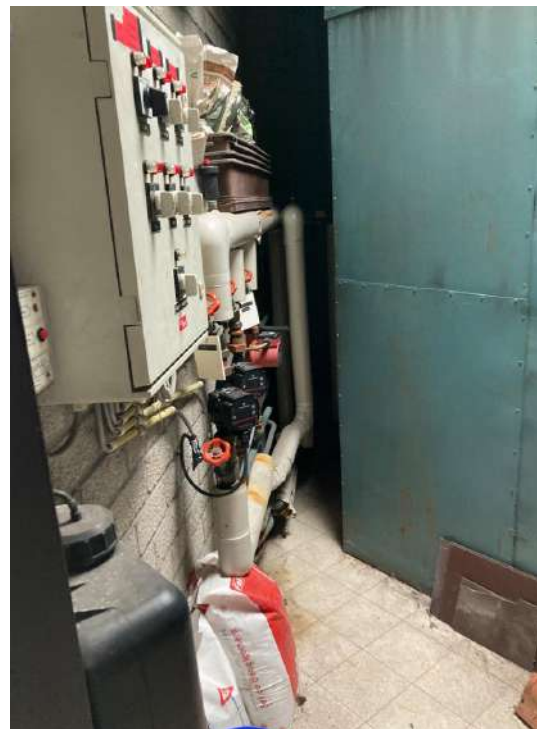
Fig. 105 en 106: *Sint-Ludwinakerk* verwarmingsinstallatie. IGEMO, 2025.

<b>Sanitair</b>	Dames: 1 toilet met aparte wastafel Mannen: 1 toilet + 1 urinoir + handwasbakje
<b>Verwarming</b>	Verwarmingsinstallatie op stookolie – regelmatig gekeurd Kerk – luchtverwarming Bijgebouwen – centrale verwarming met radiatoren
<b>Verlichting</b>	Kerkzaal: pendelarmaturen + inbouwspots Nieuw gedeelte: inbouwspots + wandarmaturen + opbouwspots
<b>Keukenvoorzieningen</b>	Twee uitgeruste kitchenettes met spoelbak
<b>Audiosysteem</b>	Aanwezig – werkt naar behoren
<b>Beeldscherm(en)</b>	Niet aanwezig
<b>Rolstoeltoegankelijkheid</b>	Het gebouw is rolstoeltoegankelijk De verhoogde vloer van het altaar is verwijderbaar.
<b>Diefstal- en brandbeveiliging</b>	Geen alarminstallatie Wel brandblussers aanwezig
<b>Bliksembeveiliging</b>	Aanwezig
<b>Gsm-operatoren</b>	Niet aanwezig
