KERKENBELEIDSPLAN DUFFEL

26 mei 2025

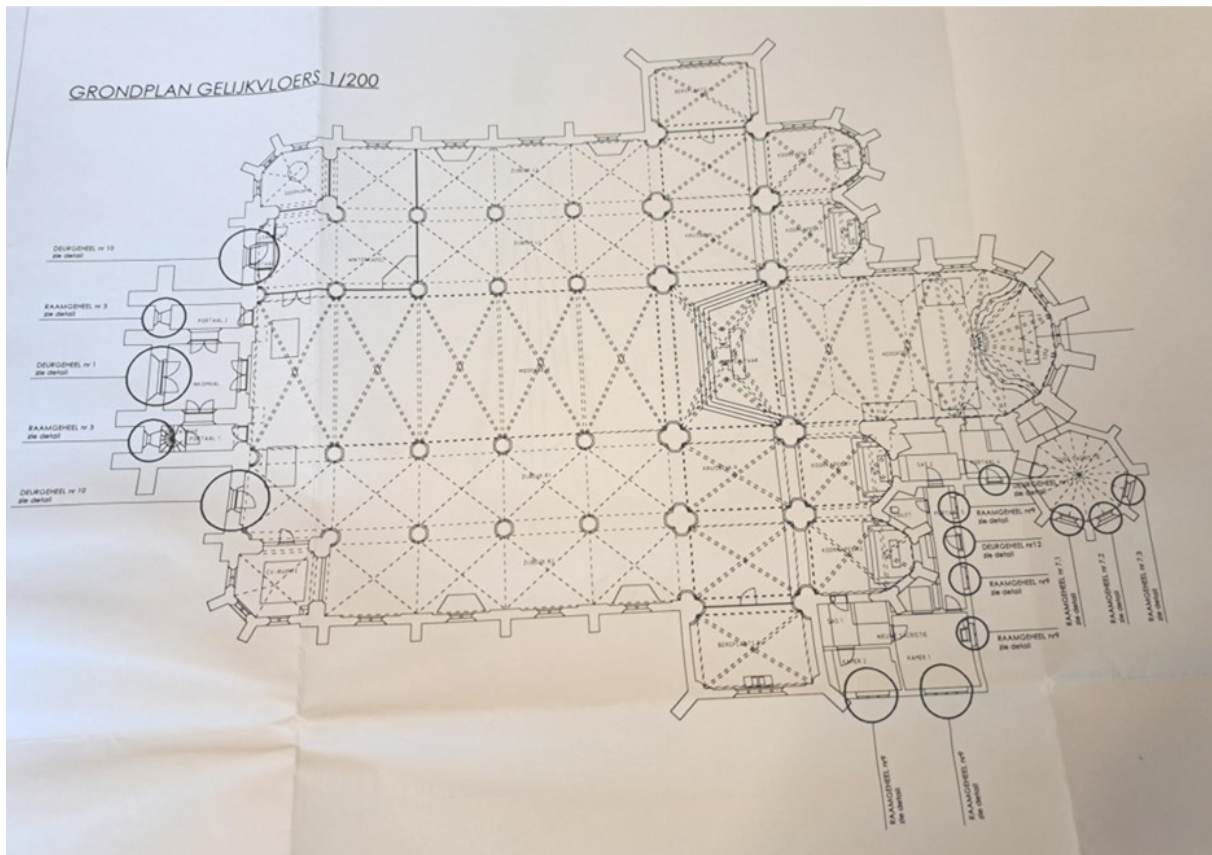
- oppervlakte in m²: grondoppervlakte ca. 1620 m² (gemeten via geopunt.be)
- voeg grondplan toe
- noteer de vrije hoogte: ca. 10 à 17 m. (ruwe schatting)
- aantal zitplaatsen: 420 in permanente opstelling (uitbreidbaar met 420 stoelen en 18 driepersoonszitbanken)

- type gebouw: vijfbeukige, neogotische kruiskerk

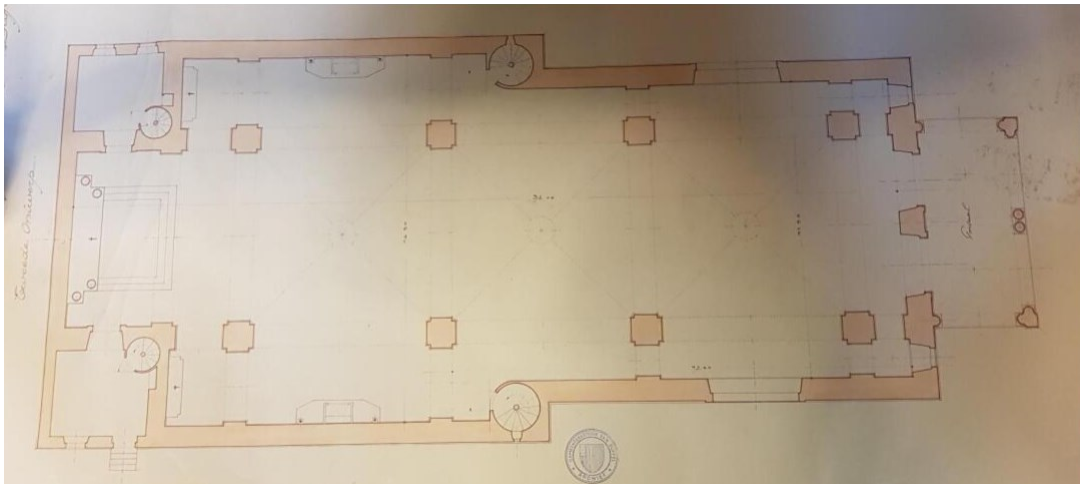
- oppervlakte in m²: grondoppervlakte ca. 650 m² (grond gemeten via Geopunt)
- voeg grondplan toe
- noteer de vrije hoogte: ca. 10 à 17 m. (ruwe schatting)
- aantal zitplaatsen: 420

- Type gebouw: Driebeukige hallenkerk

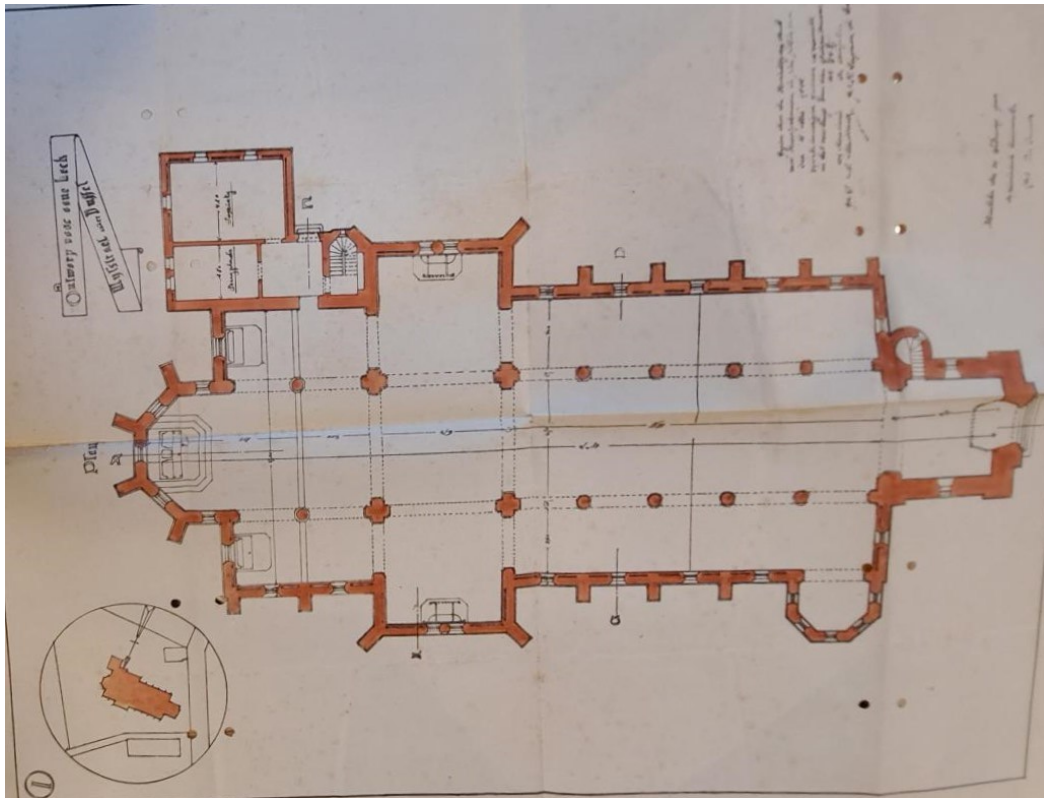
- oppervlakte in m²: grondoppervlakte ca. 780 m² (grond gemeten via Geopunt)
- voeg grondplan toe
- noteer de vrije hoogte: ca. 10 à 17 m. (ruwe schatting)
- aantal zitplaatsen: 120 vaste zitplaatsen, uitbreidbaar met 80 extra stoelen
