KERKENBELEIDSPLAN 2026-2031

STAD GENT

Stad Gent – Bisdom Gent – Centrale Kerkbesturen Gent

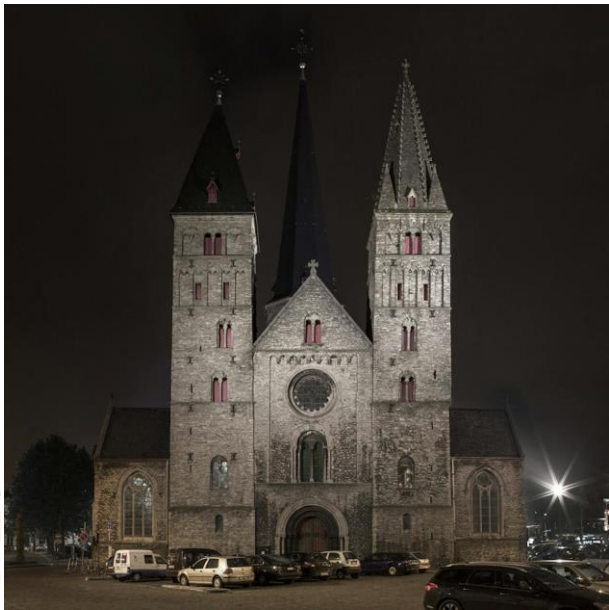
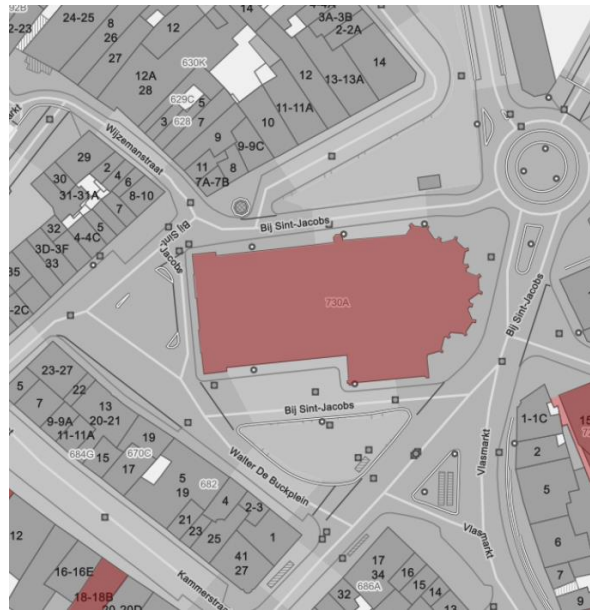
Sint-Jacobskerk (www.stamgent.be)

Inplantingsplan kerk (www.geo.onroerendergoed.be)

Volgens een inspectie van Monumentenwacht is de restauratie van de lager gelegen delen, de koorkapellen en de zijbeukkapellen heel dringend. De materialen zitten aan het einde van hun levensduur. Er werden verschillende gebreken vastgesteld die leiden tot ernstige gevolgschade. De kapconstructies van de zijbeukkapellen en de zijkoor- en koorkapellen hebben een verhoogd risico. Vele structuren zijn verzwakt door houtborende insecten of waterinfiltratie en zwamaantasting. Verdere evolutie zal leiden tot verminderde draagkracht van deze verzwakte elementen. Op lange termijn kan de stabiliteit van de kapconstructies hierdoor in het gedrang komen. Restauratie van de daken van de lageregelegen delen dringt zich op.

De muurankers zijn sterk aangetast door roest en oefenen door corrosie-expansie druk uit op de omliggende natuurstenen structuren. Periodiek nazicht en onderhoudsschilderwerken zijn noodzakelijk voor het houten schrijnwerk om gevolgschade te vermijden.

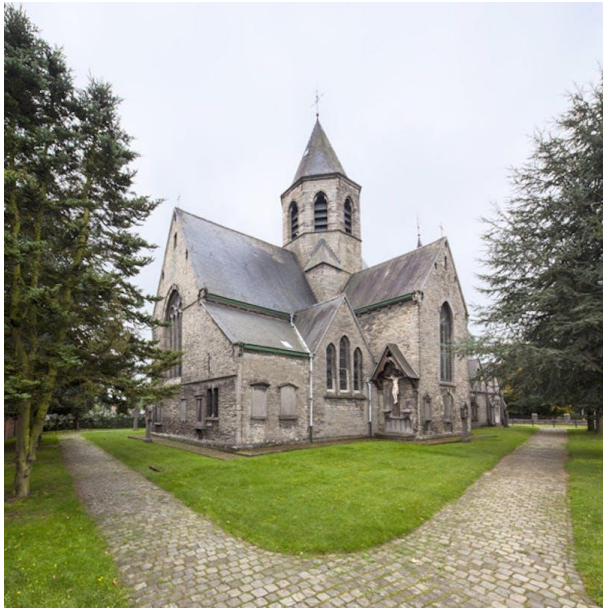
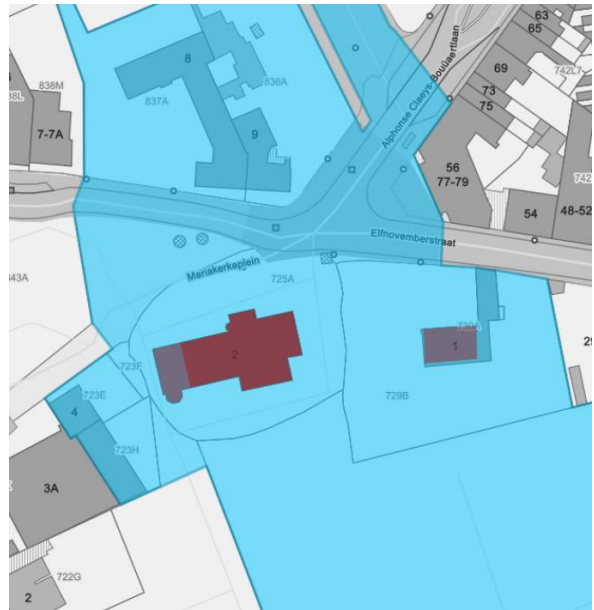
Onze-Lieve-Vrouwkerk Mariakerke (www.stamgent.be) Inplantingsplan kerk (www.geo.onroerenderfgoed.be)

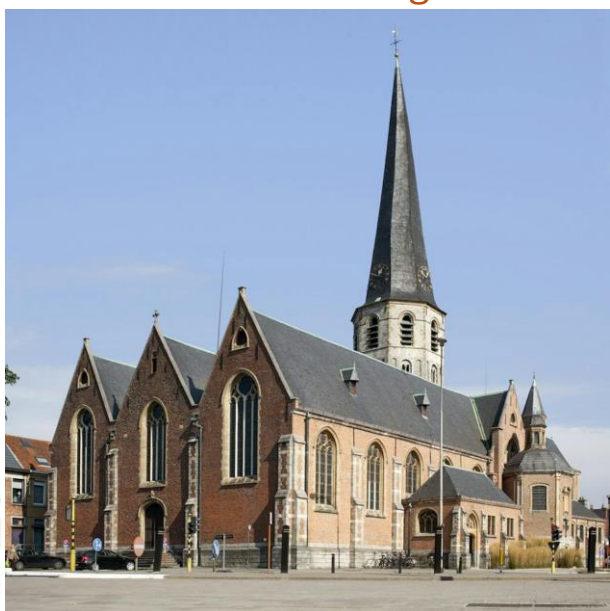
Sint-Martinuskerk Ekkerghem (www.stamgent.be)Inplantingsplan kerk (www.geo.onroerendergoed.be)

Dakaansluitingen in lood dienen dringend hersteld te worden. Koperen tussengoten dienen dringend vernieuwd te worden om verdere schade aan het interieur en verder inrotten van de dakconstructie te voorkomen. Bij het dak van de doopkapel schuiven de loodslabben af waardoor gevaar voor voorbijgangers ontstaat.

Het torenkruis staat scheef. Langs de binnenkant van de torenspits zijn er echter nergens elementen van het torenkruis merkbaar. Mogelijks is het kruis via een omgekeerde V-constructie langs de buitenkant op de torenspits vastgezet. Aan de noordkant staan de leien open geduwd. Dit kan een aanwijzing zijn dat er iets mis is met de hechting van het torenkruis op die plaats. Bij gebrek aan genormeerde klimhaken kon de situatie enkel vanop afstand bekeken worden (vanuit het bovenste torenluik).

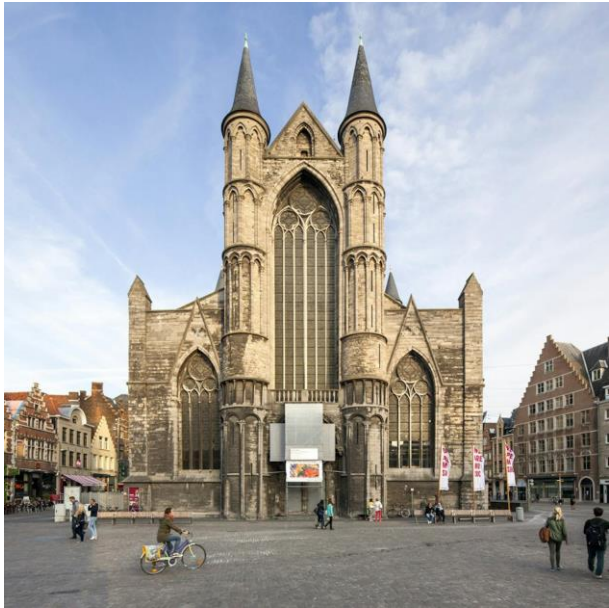
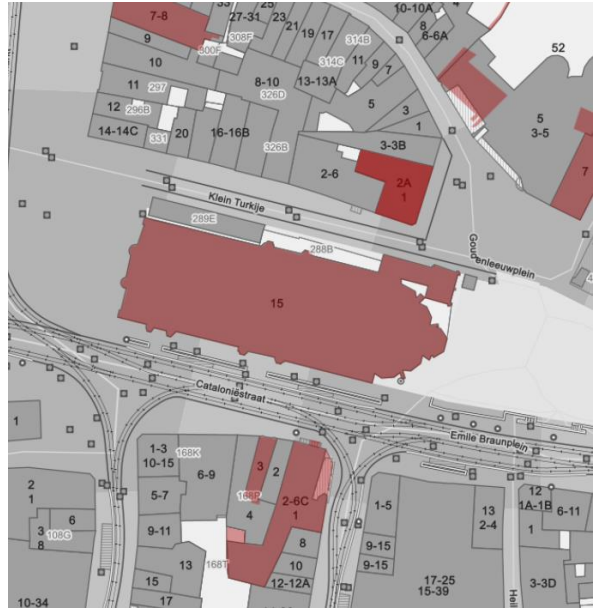
Sint-Niklaaskerk Gent Centrum (www.stamgent.be)

Inplantingsplan kerk (www.geo.onroerendergoed.be)

In het reeds gerestaureerde deel van de kerk is vastgesteld dat de daken, gedekt met tegelpannen, niet waterdicht zijn. Verspreid zijn meerdere pannen gebroken, maar ook zonder deze schade kan water door de bedekking heen dringen door onvoldoende helling. Gevolg is waterinsijpeling in het koor van de kerk. Herstel is noodzakelijk om inrotten van de dakconstructie en schade aan het interieur te voorkomen.

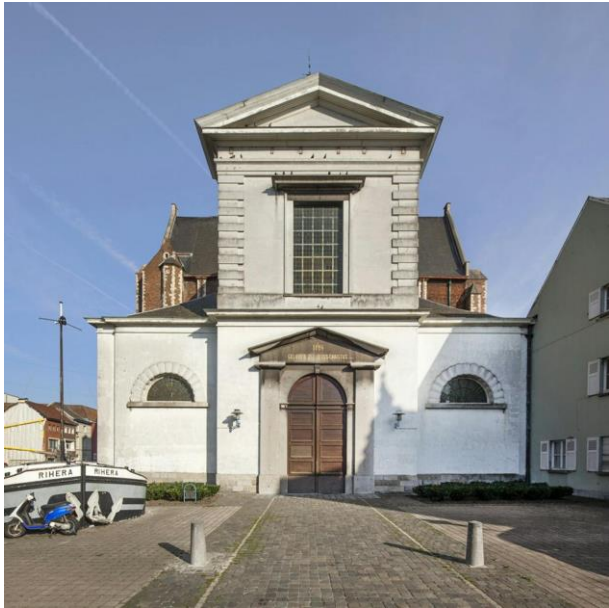
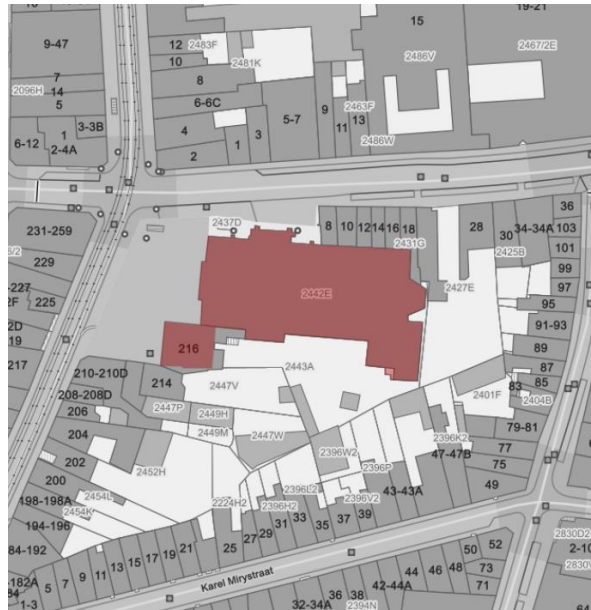
Sint-Salvatorkerk (www.stamgent.be)Inplantingsplan kerk (www.geo.onroerendergoed.be)

Recent werd een groot aantal lekken vastgesteld. Een aantal daarvan werden voorlopig hersteld. Een definitief herstel is zeer dringend om verdere gevolgschade te voorkomen aan de structurele elementen in de dakconstructie (ingerotte muurplaten en spantvoeten waardoor ook aantasting door houtborende insecten). De recent gerestaureerde waardevolle fresco's in het koor zijn reeds ernstig beschadigd door de slechte toestand van de regenwaterafvoer.

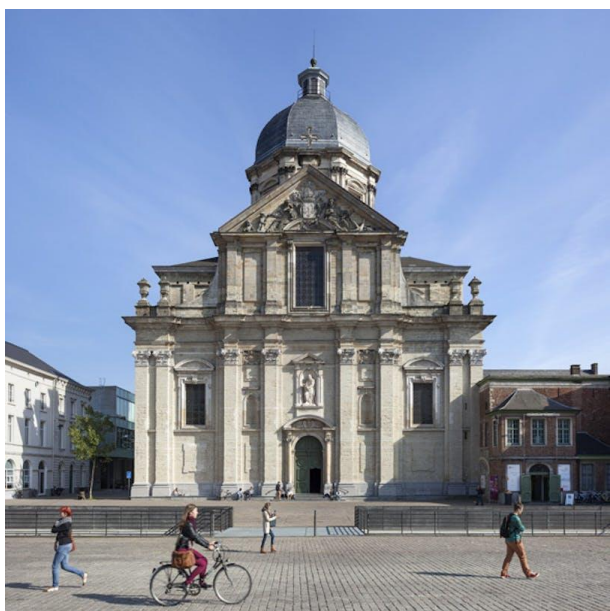
Voorgevel kerk (www.stamgent.be)

Westgevel, op cartouches gedateerd "anno 1719", met typische barokke compositie: twee geledingen gescheiden door een hoofdgestel, verticaal geritmeerd door vlakke pilasters gemarkeerd door vier groepen van elk twee vlakke Corinthische pilasters die rusten op geprofileerde sokkels en het sterk gekornist hoofdgestel dragen. Centraal portaal met ingeschreven rondboogvormige vleugel deur in booglijst op imposten, geflankeerd door Corinthische pilasters die een gebogen fronton met guirlandevulling ondersteunen.
