# KERKENBELEIDSPLAN HAALTERT

## 2025

# 1. SITUERING KERKGEBOUWEN

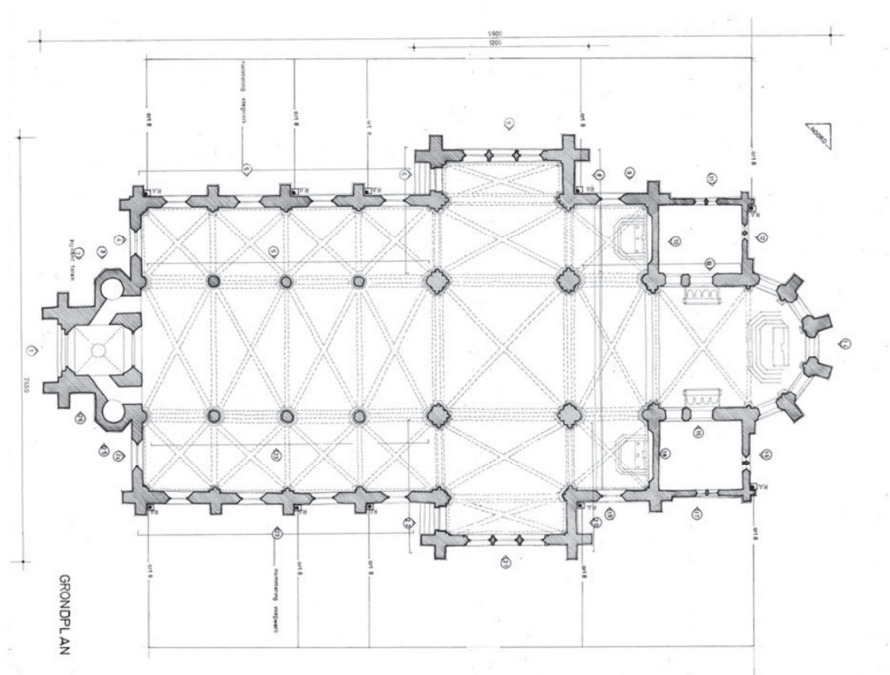
Figuur 7: Grondplan Sint-Gorikskerk

De plattegrond van de kerk is een driebeukige, basilikaal opgevatte kruisbeuk met een vierkante westtoren. Het exterieur van het gebouw werd voornamelijk uit baksteen opgetrokken waarin arduin werd verwerkt. Voor de sokkels, lijstwerken en hoekblokken werd er zandsteen gebruikt. Het zou in dit geval mogelijks gaan om hergebruikt materiaal.

Het schip werd driebeukig opgebouwd en voorzien van vier traveeën en een transept bestaande uit twee traveeën. Het koor bevat een tussentravee, een rechte travee en een vijfzijdige sluiting. Verder kunnen er nog twee zijkoren en sacristieën worden onderscheden.

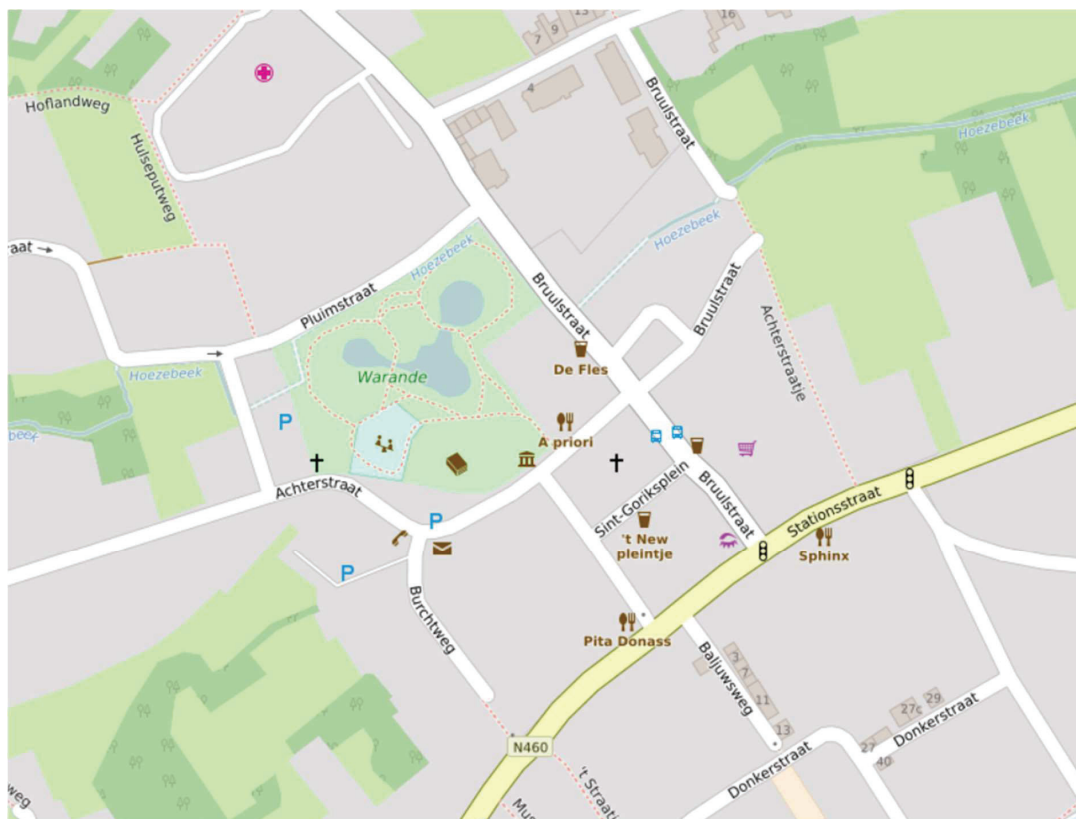
Figuur 8: De situering van de Sint-Gorikskerk

Het kerkgebouw is gelegen op het Sint-Goriksplein en is gelijk georiënteerd met zijn omgeving. In de onmiddellijke omgeving bevinden zich de pastorie, dewelke zich vlak achter de kerk situeert en het parochiaal secretariaat dat in de Bruulstraat gelegen is, op zo'n 50 meter van de kerk. De vrije basisschool Sint-Gorik en het klooster bevinden zich allebei op een afstand van 200 meter ten noorden van de kerk. Het kerkhof ligt op een kilometer ten zuidoosten van het kerkgebouw, meer bepaald aan de Houtmarkt.

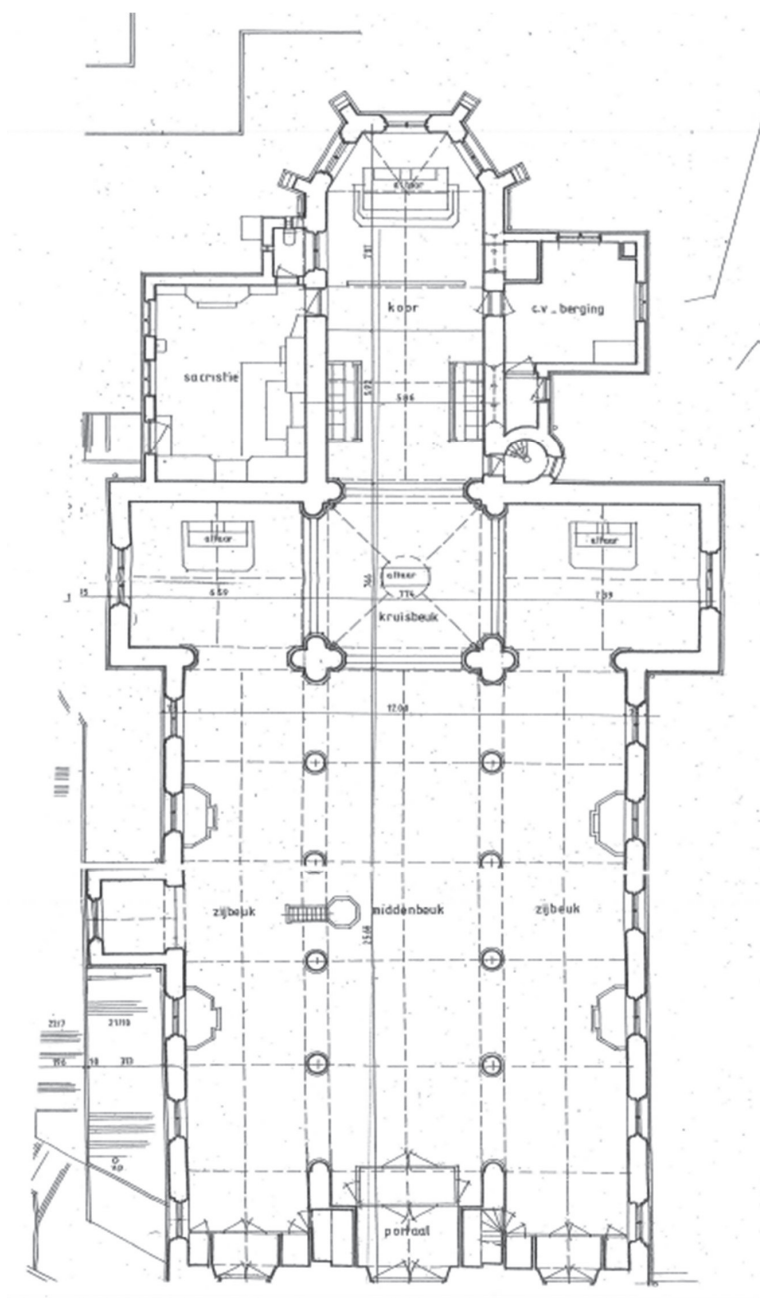
Figuur 14: Het grondplan van de Sint-Amanduskerk te Denderhoutem.

De huidige vorm is het resultaat van vele bouwcampagnes, vergrotingen en restauraties. De huidige plattegrond van het kerkgebouw toont een laatromaanse, vroegotische middenbeuk van vier traveeën, dewelke dateren uit de 12<sup>de</sup>-13<sup>de</sup> eeuw. De kerk werd met twee westelijke traveeën verlengt in 1834 en verbreed met zijbeuken met de bijhorende doopkapel in 1898.

Verder vertoont het kerkgebouw een gotische kruisingstoren met een traptorentje in het zuiden. Het laatgotische transept en het gotische koor, bestaande uit twee traveeën met een driezijdige sluiting dateren uit de 15<sup>de</sup> eeuw. De flankerende sacristieën zijn recenter en dateren uit de 19<sup>de</sup> eeuw.

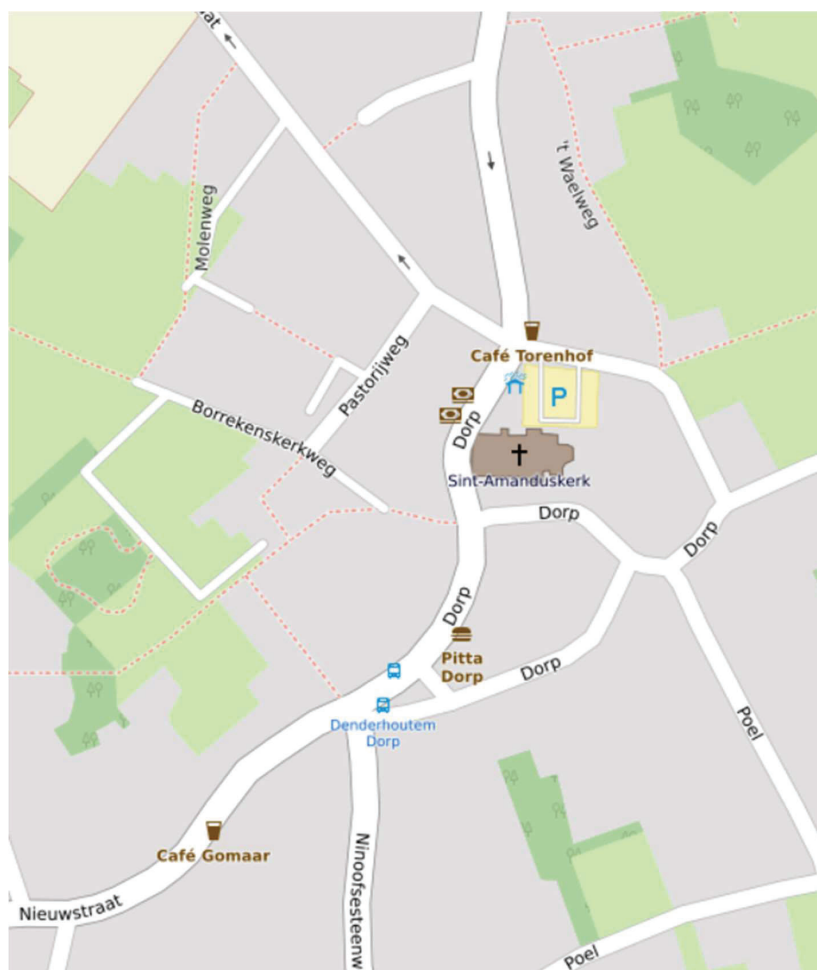
Figuur 15: De situering van de Sint-Amanduskerk te Denderhoutem.

De kerk bevindt zich in het centrum van de gemeente Denderhoutem. Het kerkhof is op ongeveer 400 meter van het kerkgebouw gelegen. Het openbaar vervoer heeft twee haltes in de onmiddellijke omgeving. Een halte benedenzijde, op ongeveer 100 meter en langs de bovenzijde op ongeveer 30 meter. Er is een openbare parking onmiddellijk naast het kerkgebouw. Dit zowel langs de bovenzijde als langs de benedenzijde. Dit gegeven beperkt, zoals reeds aangegeven, de mogelijkheid tot een eventuele uitbreiding van het gebouw.

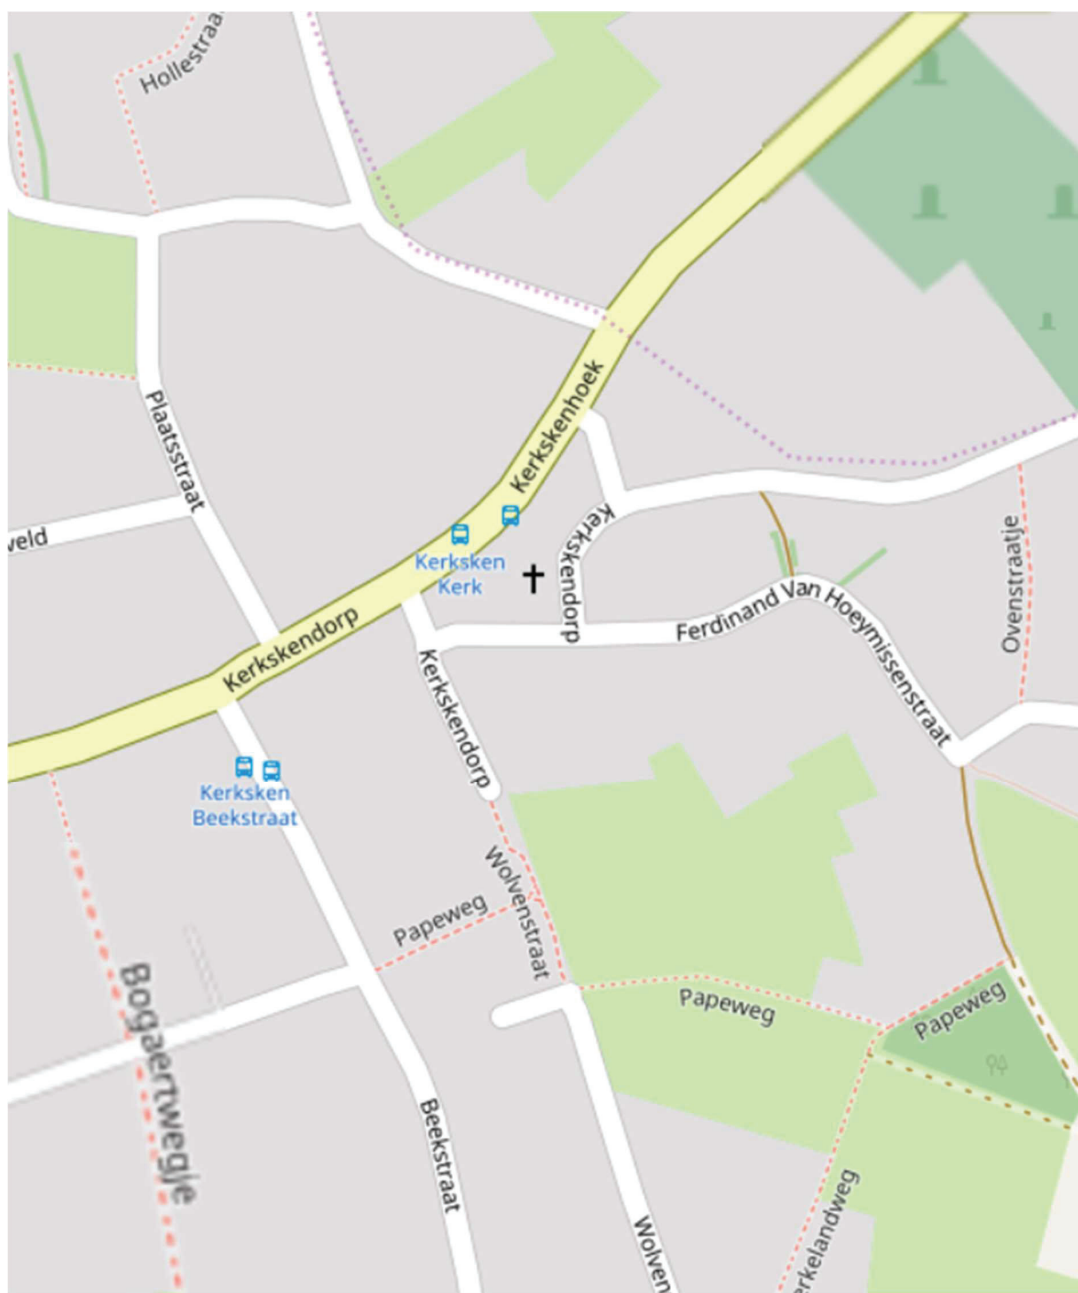
Figuur 23: Situering Sint-Martinuskerk te Kerksken.

De Sint-Martinuskerk ligt in de oude dorpskern van Kerksken vlak aan de weg Aalst – Geraardsbergen. Er is in de onmiddellijke omgeving beperkte parkeermogelijkheid voor 62 voertuigen. Vlak tegenover de kerk situeert zich een bushalte.

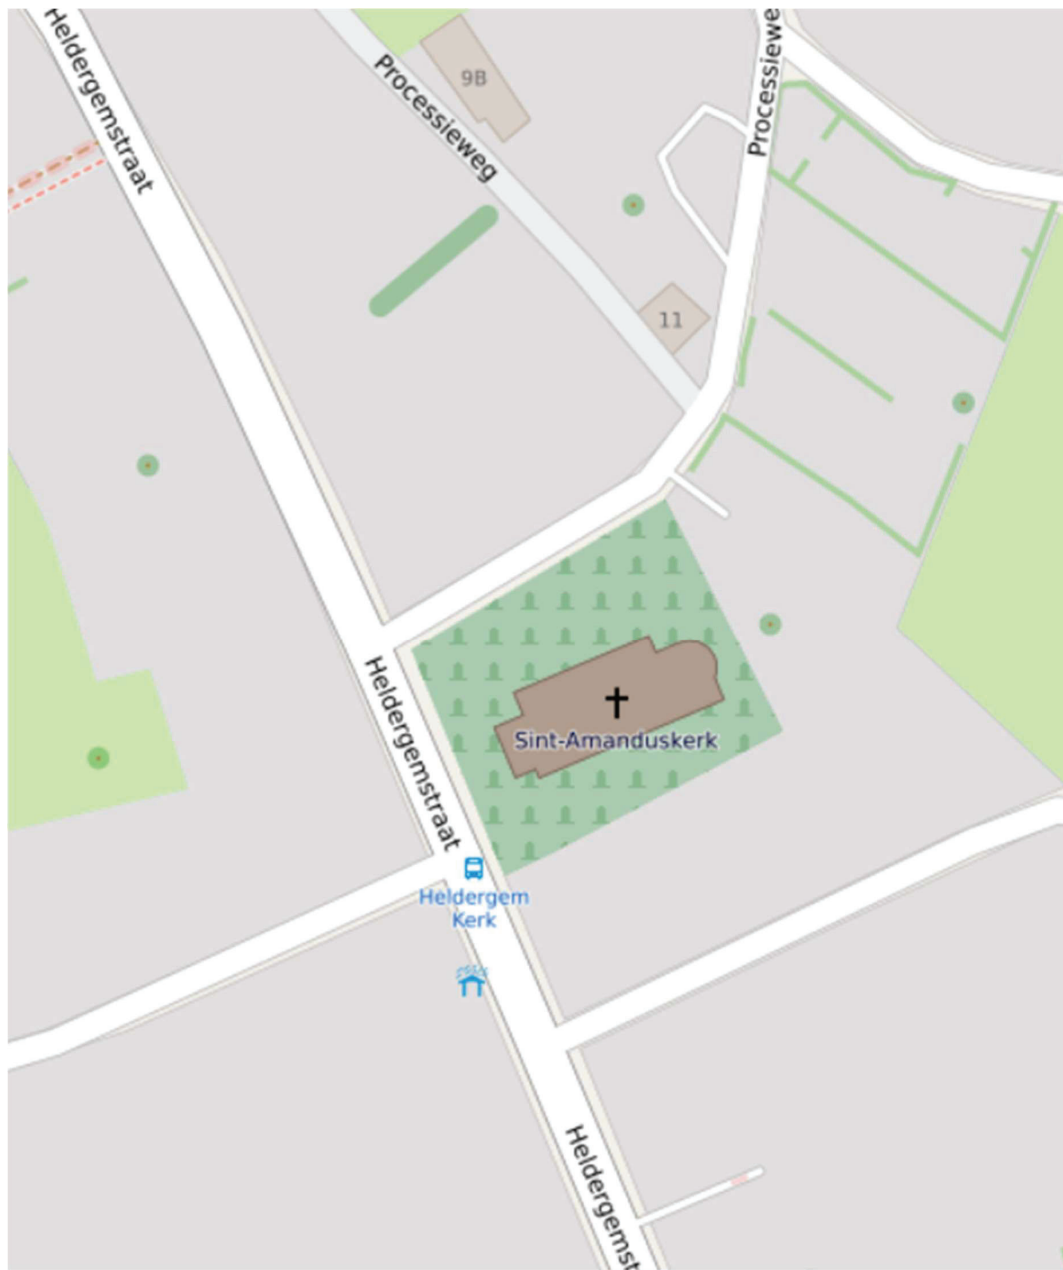
Figuur 30: De situering van de Sint-Amanduskerk.

Rechts voor de kerk bevindt zich de kapel van pastoor De Maeyer. Deze werd opgericht in 1895 nadat de stoffelijke resten van deze persoon intact werden teruggevonden. Na het verdwijnen van het kerkhof en de heraanleg van de kerkomgeving in 2015-2016 is deze kapel bewaard gebleven en geïntegreerd in de nieuwe omgeving. Onder de grasperken rondom de kerk bevinden zich nog wel menselijke resten.
