# KERKENBELEIDSPLAN GEMEENTE INGELMUNSTER

Parochiekerk Sint-Amandus

Mei 2025

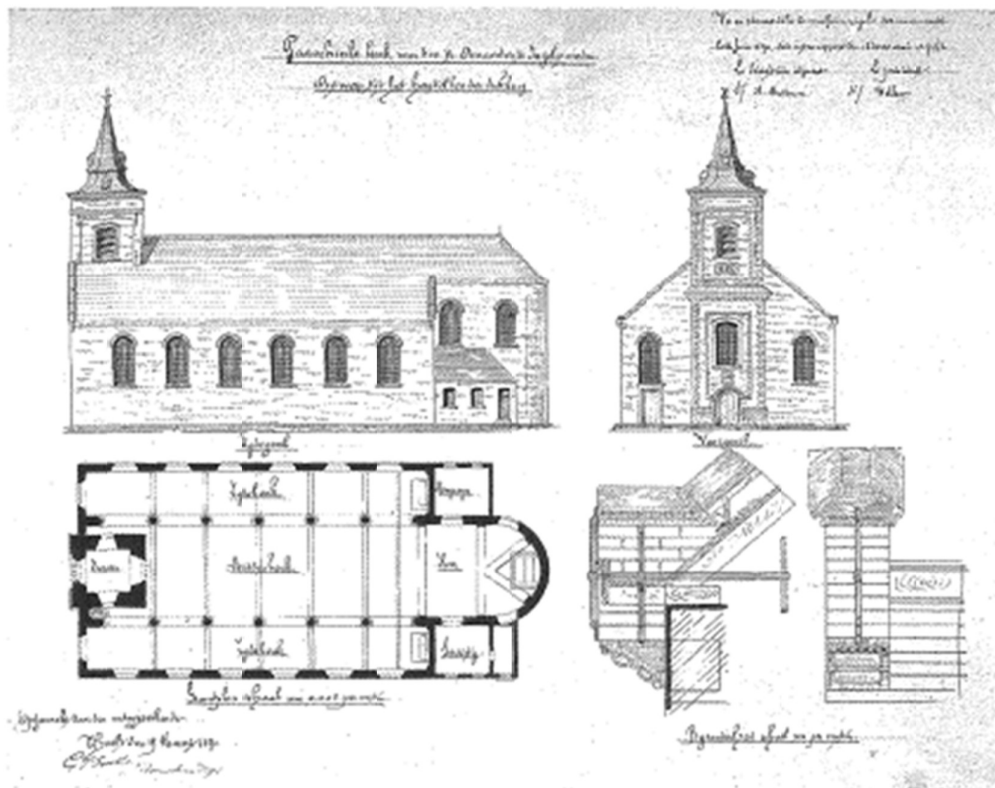
126. INGELMUNSTER. Markt. Parochiekerk St.-Amandus. Opstanden en plattegrond n.o.v. architect G. Hoste (1890).

Architect G. Hoste uit Tielt ontwerpt plannen om de kerk uit te breiden en de toren met twee verdiepingen en een opengewerkte spits te verhogen. Deze plannen worden evenwel niet uitgevoerd.
