# KERKENBELEIDSPLAN KORTEMARK

MAART 2025

### 2.1. SINT BARTHOLOMEUSKERK IN KORTEMARK

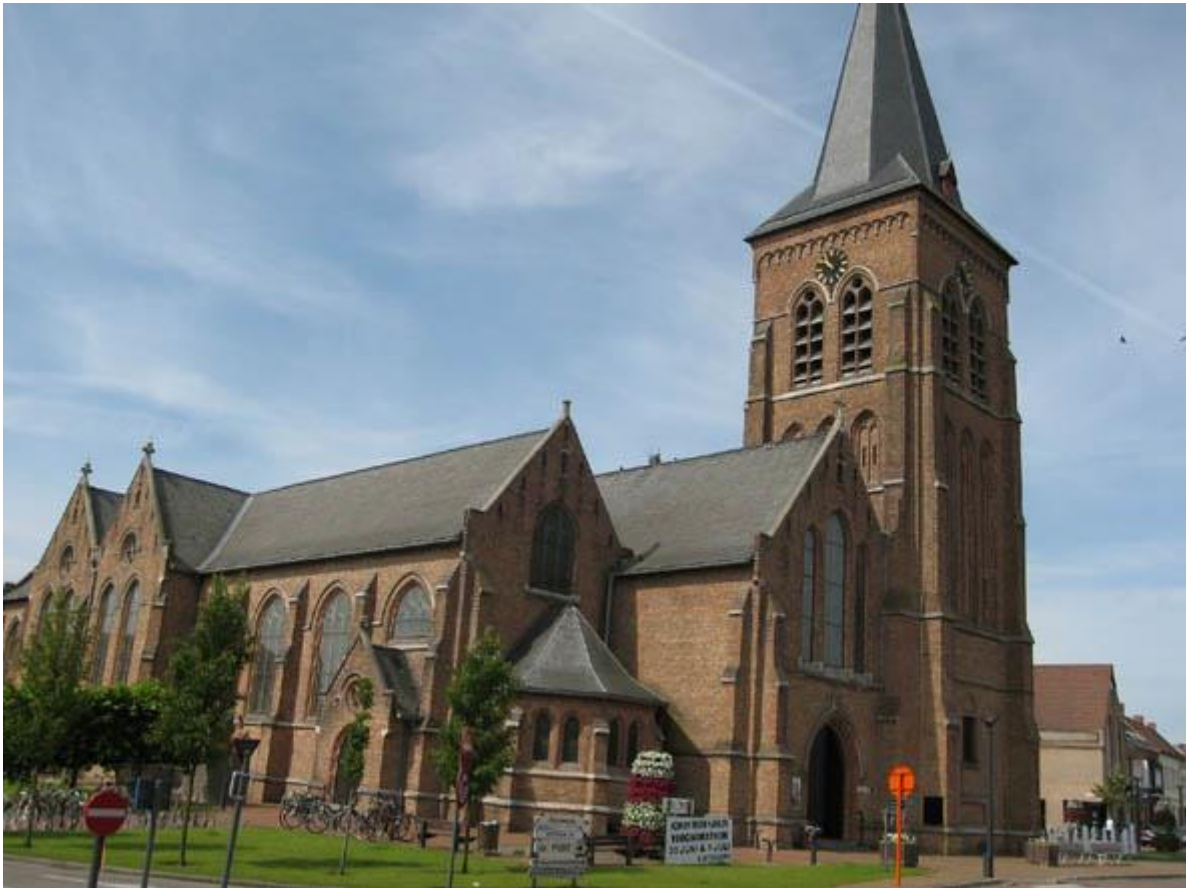
Figuur 3 Sint Bartholomeuskerk (© Fotograaf Vanneste Pol, 01-01-2008, ©Vlaamse Gemeenschap)

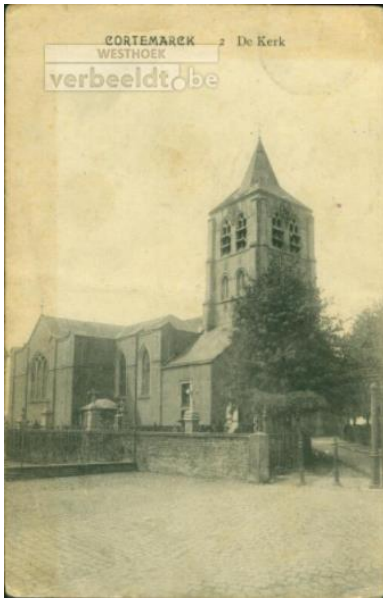
Figuur 6 De kerk omstreeks 1900-1914 (© Westhoek Verbeeldt HEU023505200)

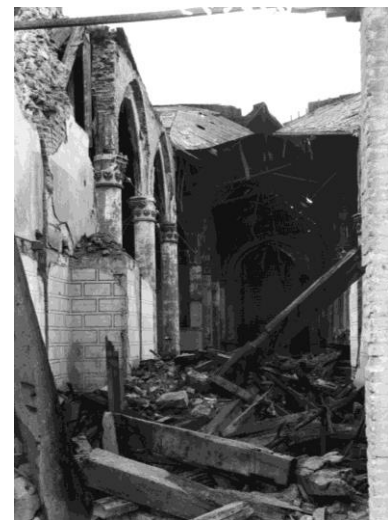
De komst van de Eerste Wereldoorlog luidde voor de kerk van Kortemark een zeer desastreuze periode in. Tijdens de Eerste Wereldoorlog probeerde men nog de 18<sup>de</sup>-eeuwse preekstoel en een barok schilderij uit het hoofdaltaar in veiligheid te brengen in de toren van de Sint-Pietersbandenkerk te Torhout. Bij het dynamiteren van deze toren in 1918 gingen deze kunstwerken niettemin verloren. Ook de Kortemarkse kerktoren zelf werd in 1917 tot ontploffing gebracht, waardoor ook de rest van de kerk gedeeltelijk vernield werd. Op het einde van de Eerste Wereldoorlog lag de Sint-Bartholomeuskerk dan ook volledig in puin, enkel een stuk van de scheiboogarcade en een aantal muurgedeeltes stonden nog overeind.

Figuur 7 De kerk omstreeks 1918. Fotograaf Eugène Dhuique (© Onroerend Erfgoed. KIK-IRPA, cliché E045160)

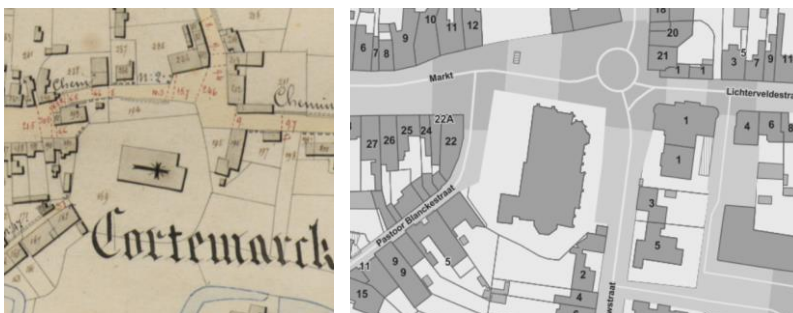
Figuur 8 Gewijzigde oriëntatie. Links : De oriëntatie anno 1843-1845 (Atlas der buurtwegen © Onroerend Erfgoed © Agiv ©KBR) - Rechts : Inplanting anno 2017 (GRB Basiskaart © Agiv)

In 1923-1925 werd een zuid georiënteerde neogotische hallenkerk met drie beuken en een 52 meter hoge toren naar ontwerp van bouwmeester Thierry Nolf (Torhout) opgetrokken. De nieuwe kerk werd niet op de oude locatie gebouwd, maar iets meer noordwaarts. Aan de basis hiervan lagen twee redenen. Enerzijds maakte de nieuwe locatie een grotere kerk mogelijk en anderzijds stond de oude kerk op opgevoerde aarde waardoor het oude kerkgebouw reeds vóór de oorlog grote scheuren vertoonde.

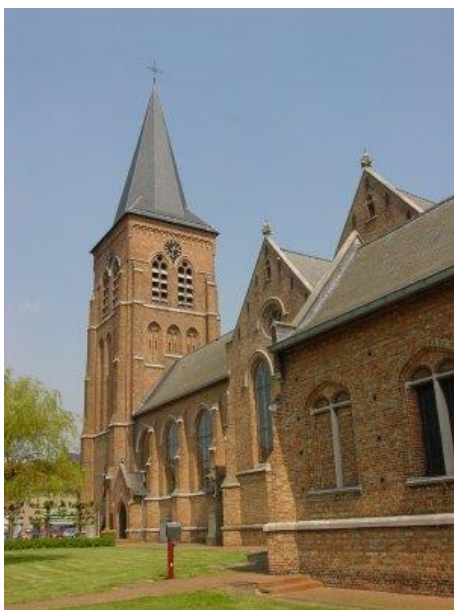
Figuur 9 Zicht op de toren en schip van de Sint-Bartholomeuskerk (© Dienst Toerisme Kortemark)

Het exterieur van de kerk toont een driebeukig schip en een dubbel transept onder zadeldaken met natuurleien dakbedekking. De noordgevel van de middenbeuk is daarbij uitgewerkt als een puntgevel met schouderstukken en met haakse, verjongende steunberen op de hoeken. Een spitsbogige deuropening bevindt zich onder druiplijst. Verder kan men ook drie spitsboogvensters waarnemen. Neogotische vormtaal vindt men eveneens terug in de noordgevel van de westelijke zijbeuk waar een spitsbogig drielichtvenster aanwezig is. Eenzelfde spitsbogige drielichtvensters vindt men terug in de zijgevel waar zij samen met een cordonlijst en met verjongende steunberen voor een ritmering zorgen. Ter hoogte van de noordelijke travee is daarbij telkens een inkomportaal met puntgevel op te merken voorzien van schouderstukken en van een spitsbogige deuropening onder een oculus met drielobbig maaswerk.

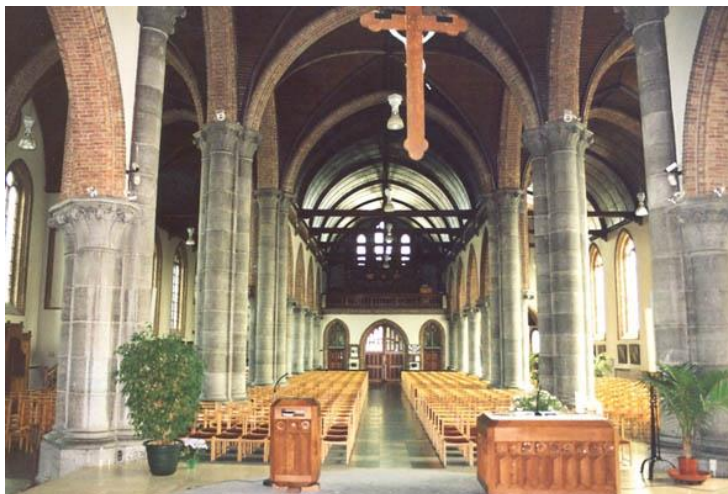
Het interieur van de Sint-Bartholomeuskerk is bepleisterd en kenmerkt zich door witgeschilderde wanden en door het gebruik van baksteen voor de venster- en deuromlijstingen, de scheibogen en de spitsbogige fries. Een houten spitstongewelf met gepolychromeerde (rood en blauw) ribben en trek balken is waar te nemen, evenals blauwhardstenen zuilen met knoppenkapiteel op achthoekig basement. Hogere bundelpijlers bevinden zich ter hoogte van de viering. De vloer is vervaardigd uit zwarte natuurstenen tegels. Ter hoogte van de zijkoren werd gebruikt gemaakt van kleinere cementtegels. De gebrandschilderde glas-in-loodramen in de koren van de kerk zijn gesignd "HENDRIK COPPEJANS/ GENT 1925". In de traditionele academiestijl beelden ze verschillende heiligen uit evenals Bijbelse taferelen. Ook de werkplaats Sint-Michiel te Sint-Michiels Brugge was verantwoordelijk voor een aantal glasramen in de kerk.

Figuur 10 Interieur van de Sint-Bartholomeuskerk zicht naar het portaal (© Fotograaf Vanneste, Pol, 01-01-2008, ©Vlaamse Gemeenschap)

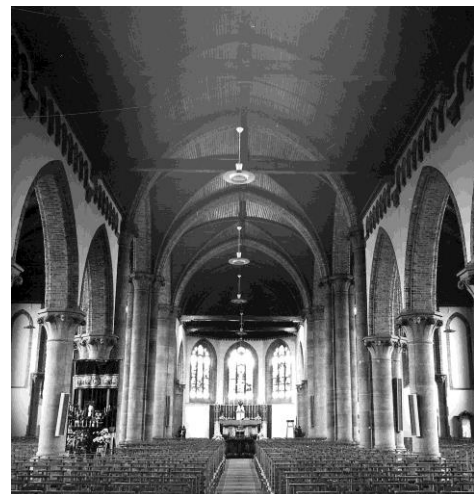
Figuur 11 Zicht op het koor van de Sint-Bartholomeuskerk (© KIK-IRPA, Brussel, cliché M110452)

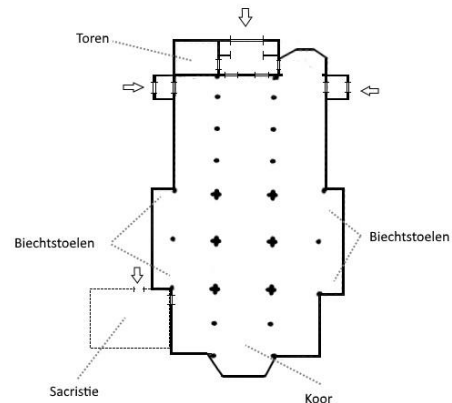
Figuur 14 Grondplan van de kerk

De plattegrond van de Sint-Bartholomeuskerk ontvouwt een driebeukige hallenkerk van zeven traveeën en acht traveeën voor de middenbeuk, dubbele transeptarmen en een driezijdige absidiale uitbouw. De zijbeuken hebben een vlakke afsluiting. De vierkante toren onder zeszijdige torenspits bevindt zich op een onconventionele plaats, namelijk in de noordelijke oksel van de middenbeuk en de westelijke zijbeuk. Het vijfzijdig volume dat gelegen is in de noordelijke oksel tussen middenbeuk en oostelijke zijbeuk fungeert als doopkapel. Ter hoogte van de noordelijke travee van de zijbeuken is er een licht uitspringend, rechthoekig inkomportaal. De noordelijke travee van de middenbeuk is uitgewerkt als inkomportaal. Ten zuiden van de westelijke zijbeuk ten slotte bevindt zich een rechthoekige sacristie van vier traveeën.

De hoofdtoegang tot de kerk bevindt zich vooraan de kerk en wordt hoofdzakelijk gebruikt bij begrafenissen en huwelijksvieringen. Er is een niveauverschil van twee treden. De meest gebruikte toegang bevindt zich evenwel in de westelijke zijbeuk. Een hellend vlak zorgt ervoor dat deze ingang toegankelijk is voor andersvaliden. Ook via de oostelijke zijbeuk kan men de kerk betreden : deze ingang wordt momenteel niet gebruikt. Een laatste ingang ten slotte, die niet toegankelijk is voor andersvaliden, situeert zich ter hoogte van de sacristie. Deze sacristie staat in verbinding met het koor van de kerk.

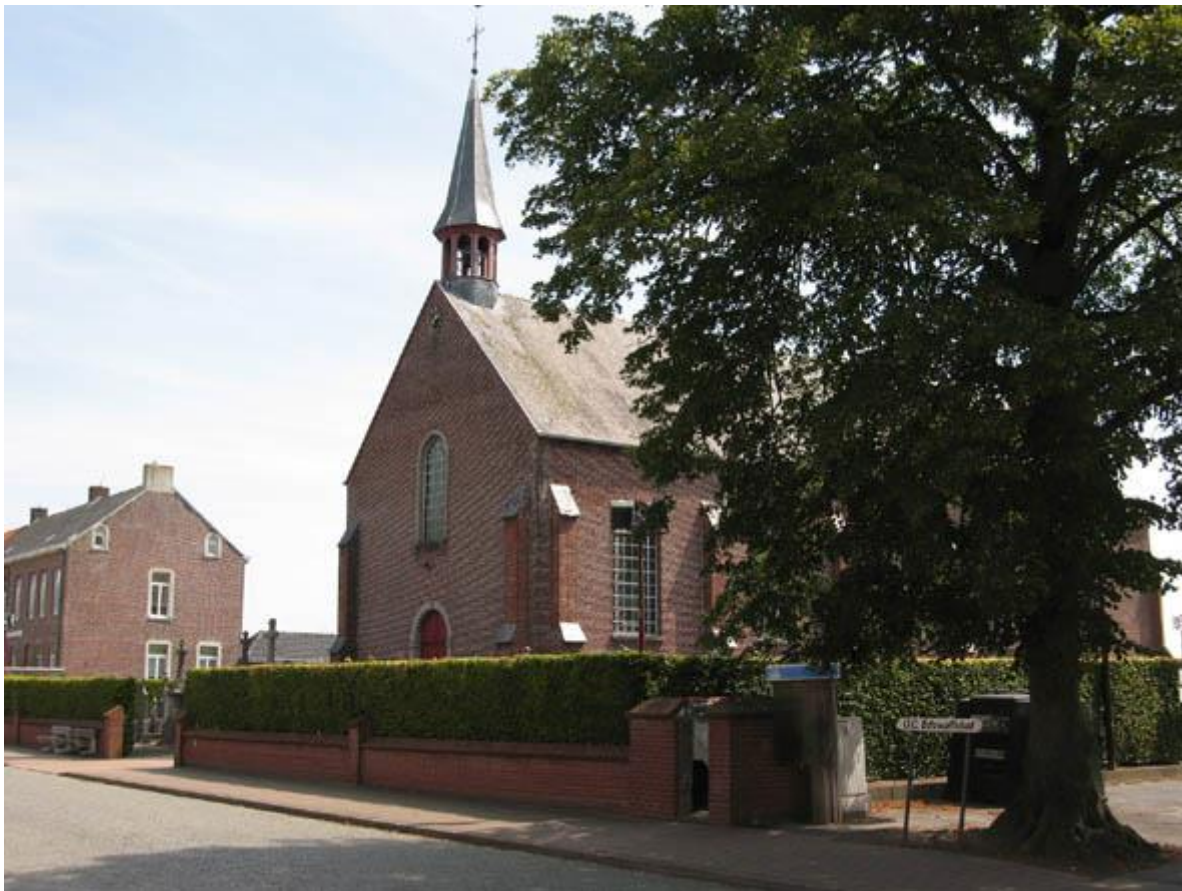
Figuur 18 Onze-Lieve-Vrouw Hemelvaartkerk (© Fotograaf Vanneste Pol, 01-01-2008 ©Vlaamse Gemeenschap)

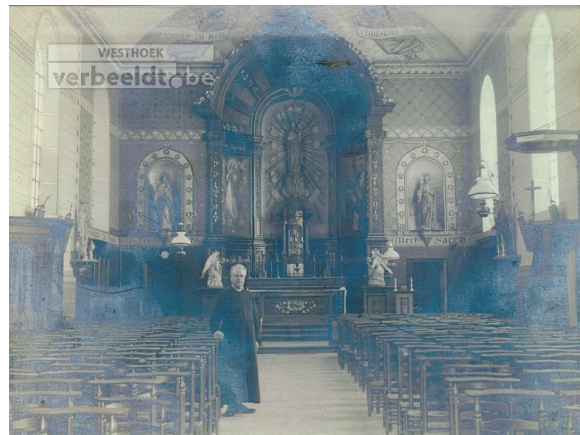
Een foto van 1900-1914 toont aan hoe de kerk er aan het begin van de 20<sup>ste</sup> eeuw uitzag : een volledig beschilderde zuidoostwand met neogotische sjablonen, een omlijsting rond de beeldnissen en twee engelen met banderol bovenaan. Eveneens waar te nemen op de foto zijn de geschilderde manshoge lambrisering op de wanden en de imitatielambrisering op het tongewelf.

Figuur 21 Het interieur van de kerk 1900-1914 (© Westhoek Verbeeldt - HEU023508069)

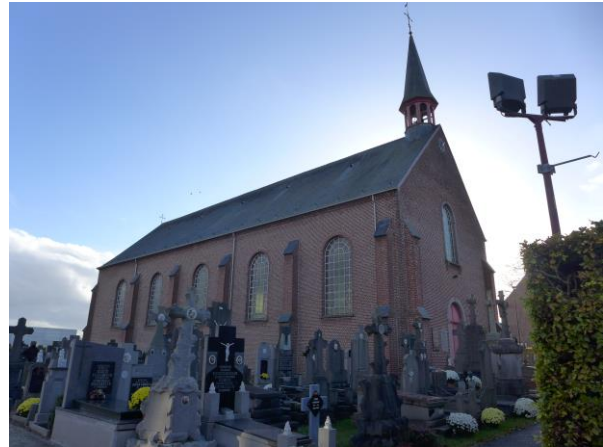
Figuur 22 Zicht op de zijgevel en de voorgevel van de parochiekerk van Edewalle

De noordwestelijke voorgevel is uitgewerkt als een puntgevel met een rondbogig portaal in een vlakke, blauwhardstenen omlijsting. Boven dit portaal bevindt zich een rondboogvenster in een zelfde omlijsting met onderdorpel op twee voluutvormige consoles. In de geveltop is er een ingewerkte uurwerkplaat aanwezig. Hierboven bevindt zich de dakruiter. Verjongende steunberen werden omstreeks 1924 op de twee hoeken aangebracht. Centraal in de voorgevel staat de rood geschilderde vleugelpoort. Links van deze poort is in de gevel een hardstenen gedenkplaat voor de militaire slachtoffers van de Eerste Wereldoorlog van het gehucht "Edewalle"

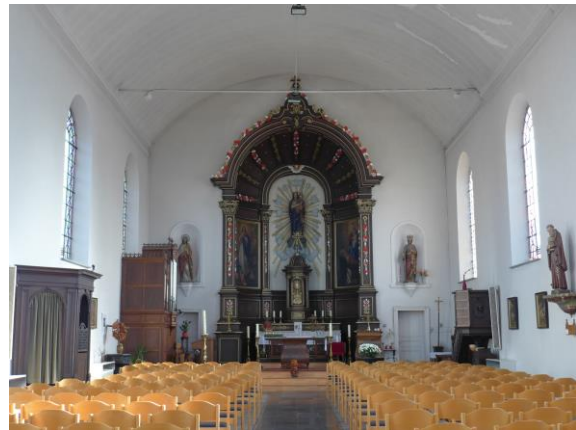
De koorwand is vlak uitgewerkt en plaatst centraal in een diepnis het hoogaltaar. Dit polychrome houten altaar in donkerbruin hout is uitgewerkt in classicistische stijl en dateert van circa 1872. Het toont centraal Onze-Lieve-Vrouw Hemelvaart tegen een achtergrond van stralen en wolken. Het geheel is volledig in hout vervaardigd. Links hiervan bevindt zich een schilderij van de Onbevleete van Murillo, rechts de Overhandiging van de Rozenkrans door Maria aan Dominikus. Beide schilderijen zijn geschilderd in 1889 door A. Tribou uit Kortemark.

Figuur 23 Interieur van de kerk. Zicht op het koor.

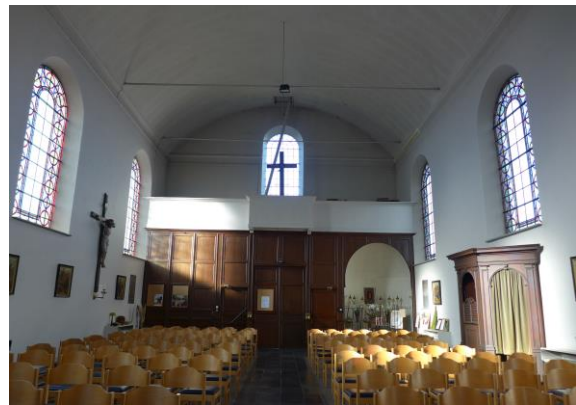
Figuur 24 Interieur van de kerk. Zicht op het doksaal.

Het doksaal van de kerk is wit bepleisterd en heeft een vlakke borstwering. Een houten, rechte steektrap geeft er toegang tot een dakluik. Het windportaal is afgesloten door een houten wand met in het noordelijk deel een halfronde rondboognis. In deze nis, die wordt afgesloten met een smeedijzeren hek, bevindt zich een kopie van het laatgotisch kroonluchterbeeldje van Onze-Lieve-

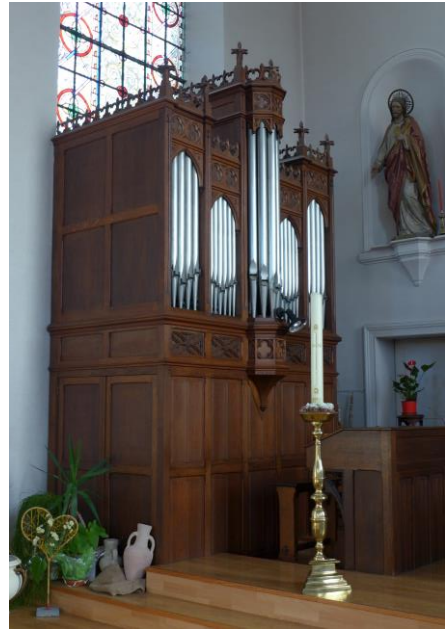
Figuur 27 Orgel in de parochiekerk van Edewalle

In 1874 plaatste orgelbouwer Petrus Albertus Loncke uit Hoogstade een nieuw orgel in de Onze-Lieve-Vrouw Hemelvaartkerk. Om het orgel tijdens de Eerste Wereldoorlog te beschermen tegen een mogelijke opeising door de vijand, werd het pijpwerk verborgen. Na de oorlog werd het orgel echter niet heropgebouwd. Pas in de periode 1968-1978 zouden de orgelbouwers Loncke op initiatief van pastoor en orgelhistoricus A. Deschrevel een deel van het pijpwerk herwerken in een nieuw instrument. Het werd ingebouwd in een neogotisch occasiemeubel dat pastoor A. Deschrevel naar verluidt kon aankopen in een klooster.

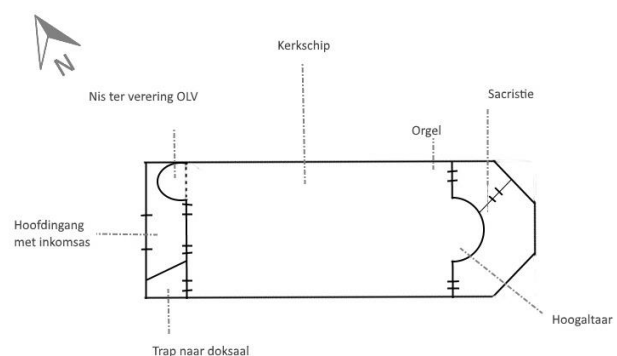
Figuur 28 Schetsmatig grondplan van de parochiekerk van Edewalle

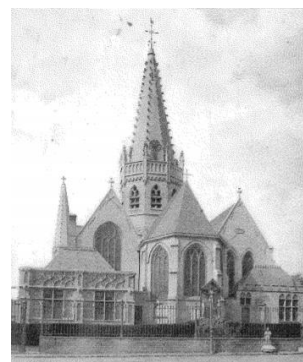
**Figuur 36** Foto van herstelde kerk met nutsgebouw 1891 (Werbrouck, M., De Federatie Krekedal en haar vijf parochiekerken : deel I. p. 124)

In 1887-1894 voerde men vergrotings- en herstellingswerkzaamheden uit aan de Sint-Hadrianuskerk. In 1887 werden de beuken met een westtravee en een voorgeplaatst westportaal uitgebreid. De plannen hiervoor werden getekend door architecten L. Tulpync (Brugge) en Michel De Braey (Antwerpen). Tevens werden pilaren en scheibogen ontdaan van hun bepleistering en werd er arduin onder de torenpilaren geplaatst. In 1888 verving men de oudere sacristie door een nieuwe in een flamboyante neogotische stijl. In 1891 richtte men vervolgens een doopvontkapel op en bouwde men een bergplaats of magazijn (eveneens in neogotische stijl). Twee jaar later in 1893 ontwierp architect J. Soete (Roeselare) een nieuwe bakstenen torennaald met borstwering en pinakels. Eind november 1894 was deze sierlijke torenspits volledig afgewerkt. Even voor de Eerste Wereldoorlog verwijderde men ten slotte de Calvarie die buiten was opgesteld tegen het hoofdkoor.

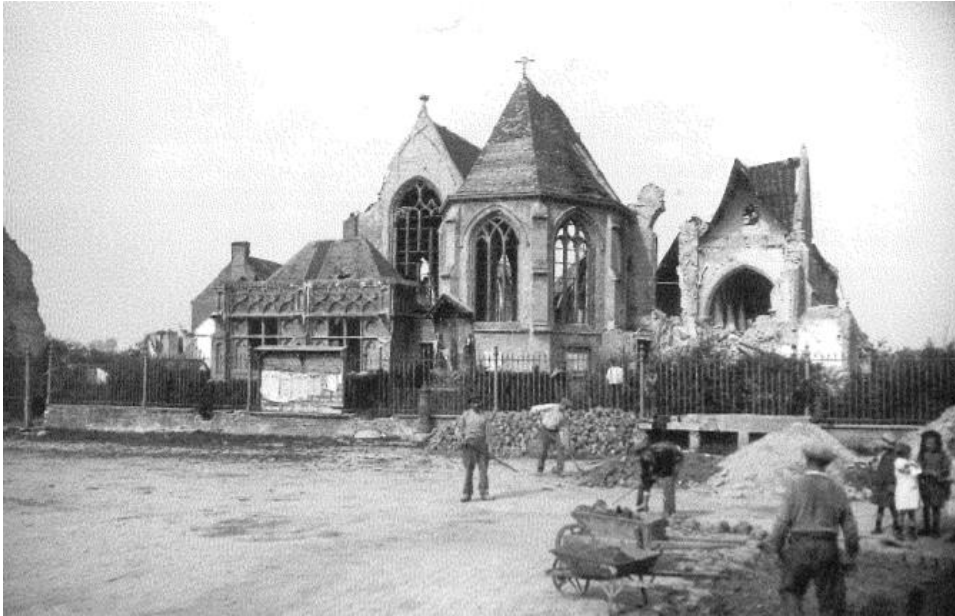
**Figuur 37** De Sint-Hadrianuskerk na de Eerste Wereldoorlog (Werbrouck, M., De Federatie Krekedal en haar vijf parochiekerken : deel 1, p. 130)

De kerk kwam echter niet ongeschonden uit de Eerste Wereldoorlog. In de nacht van 21-22 juni 1918 besloten de Duitse troepen immers de kerktoren om strategische redenen te dynamiteren. Enkel de preekstoel, de doopvont en enkele schilderijen ("De verrijzenis van Christus" uit de 17<sup>de</sup> eeuw en de "Bekering van Sint-Hubertus" uit 1765 door Matthias de Visch) had men tijdens de oorlog proberen in veiligheid te brengen door ze op te bergen in de Torhoutse kerktoren. Bij de bevrijding van Torhout in oktober 1918 stortte deze toren evenwel in en gingen heel wat kunstschatten verloren of werden zij zwaar beschadigd.

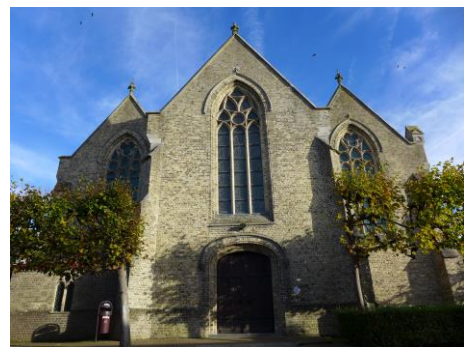
Figuur 38 Westgevel van de Sint-Hadrianuskerk

De drie westgevels zijn uitgewerkt als puntgevels op schouderstukken en met bekronende kruisbloemen. De gevelvlakken zijn telkens opengewerkt door een groot spitsbogig drielicht met maaswerk. Het voorgeplaatst portaal heeft een korfbogportaal onder een blauwhardstenen druiplijst. Deze laatste rust op gesculpteerde consoles in de vorm van hoofdjes. Een vleugeldeur met briefpaneel is aanwezig. In de oksel van het westportaal en van de noordbeuk bevindt zich een lage Mariakapel onder een leien zadeldak. Deze kapel heeft een rondboogportaal dat verdiept is in een spitsbogige deuromlijsting met rondstaafprofiel. In het gevelveld is verder een geometrisch motief in baksteen aangebracht.

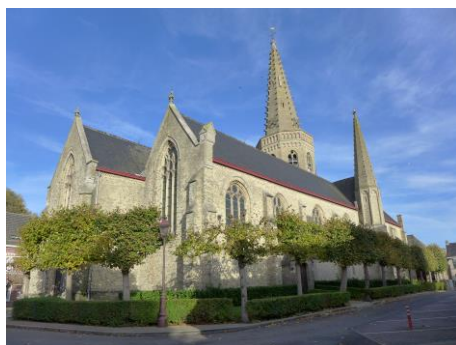
Figuur 39 Zijgevel van de Sint-Hadrianuskerk

De zijgevels van de kerk zijn afgelijnd door een doorlopende overhoekse muizentandlijst, een houten gootlijst en door een doorlopende cordonlijst die onder de vensters aanwezig is. Ter hoogte van de tweede travee van de noord- en de zuidbeuk situeert zich een toegangsportaal onder zadeldak. Een lage puntgevel op schouderstukken,

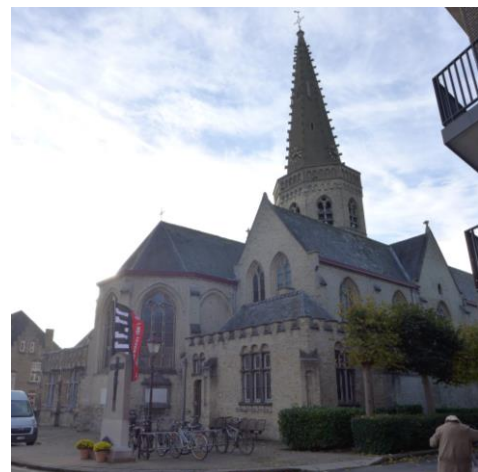
**Figuur 41** Zicht op het hoofdkoor van de Sint-Hadrianuskerk, geflankeerd door de sacristie en bergruimte

De koorgevels zijn opengewerkt door spitsboogvensters die breed zijn bij de vlakke sluiting van het zuidkoor en bij de driezijdige sluiting van het hoofdkoor. Bij de vlakke sluiting van het noordkoor zijn twee smalle vensters op te merken. In de plint van het hoofdkoor zijn gedenksteden of grafstenen ingewerkt, onder meer de natuurstenen grafsteen van notaris Norbertus Huyghebaert (gestorven 1876) in een omlijsting van blauwe hardsteen met voluten en kruisbekroning.

De sacristie en een bergruimte flankeren het hoofdkoor respectievelijk in het zuiden en in het noorden. Het zijn beiden gebouwtjes van één bouwlaag onder leien schilddaken. De sacristie is opgetrokken in een flamboyante neogotische stijl. De muurvakken worden getypeerd door kruisvensters van blauwe hardsteen en door spitsbogige en rondbogige blindnissen. Ze zijn verticaal geritmeerd door verjongende bakstenen pilasters met spitsbogige blindnissen en waterspuwers van blauwe hardsteen. Een horizontale geleiding wordt verkregen door middel van blauwhardstenen druip- en cordonlijsten, en door bakstenen borstwering met decoratief maaswerk. Verder kan een korbogige deuropening met hardstenen bolkozijn als bovenlicht worden opgemerkt, evenals de kruisvensters (tweelichten) die voorzien zijn van houtwerk met glas-in-lood en van diefijzers. De bergplaats is uitgewerkt met (deels overhoekse) steunberen met blindnissen en met een borstwering met kantelen. Hier ritmeren twee- en drielichten met kruismonelen van blauwe hardsteen onder korbogige ontlastingsbogen en met diefijzers de gevel. De korbogigedeur heeft een bolkozijn als bovenlicht en is bereikbaar via drie treden van blauwe hardsteen met smeedijzeren leuning.

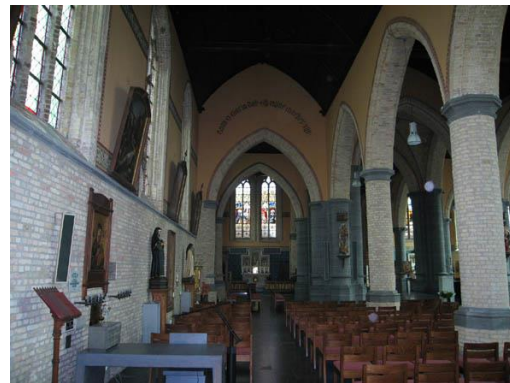
Figuur 43 Zijbeuk van de kerk met scheiboogarcaden (© Fotograaf Vanneste, Pol, 01-01-2008, © Vlaamse Gemeenschap)

Het interieur van de Sint-Hadrianuskerk is deels bepleisterd en polychroom beschilderd. Een houten spitstongewelf met ribben overkluizen daarbij de midden- en zijbeuken. Ter hoogte van de viering is er een overkluizing door een bakstenen spitskruisgewelf met ribben van blauwe hardsteen en een mangat. Doorheen de kerk zijn verschillende bakstenen spitse scheiboogarcaden op te merken. In de beuken rusten zij op bakstenen zuilen en in de viering op zuilen van blauwe hardsteen met koolbladkapitelen. In het koor rusten zij deels op zuilen van blauwe hardsteen met koolbladkapitelen en deels op bakstenen zuilen met bakstenen koolbladkapiteel.

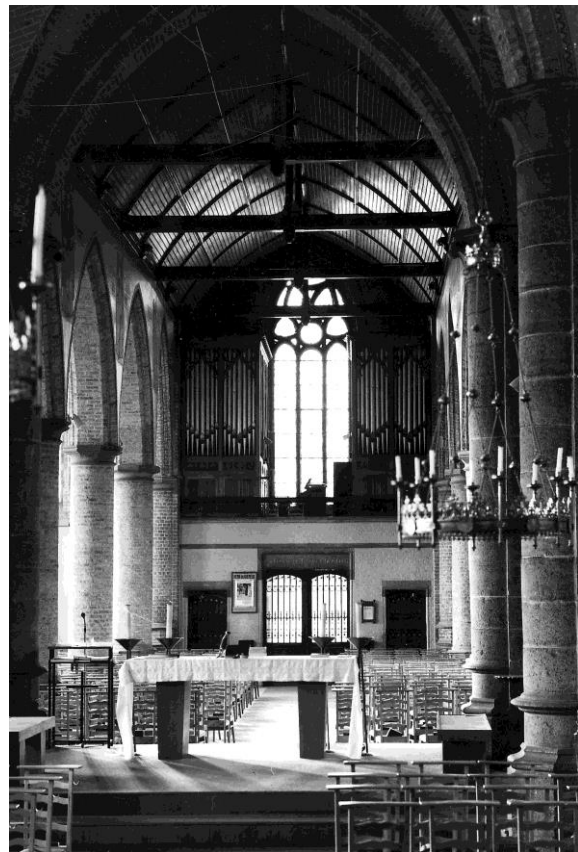
**Figuur 52** Zicht op het orgel van de kerk 1968 (© Fotograaf L. Van Raefelghem © KIK-IRPA, Brussel, cliché M045476)

Dit orgel werd in 1926 uitgerust met een elektrische ventilator, opnieuw door orgelbouwer Jules Anneessens.

Herstellingen en restauratiewerken vonden meermaals plaats, onder meer in 1952, 1969 en opnieuw in 2005-2006. De firma Andriesen uit Menen die de zaak Anneesens overnam, voerde de werken in 2005-2006 uit.

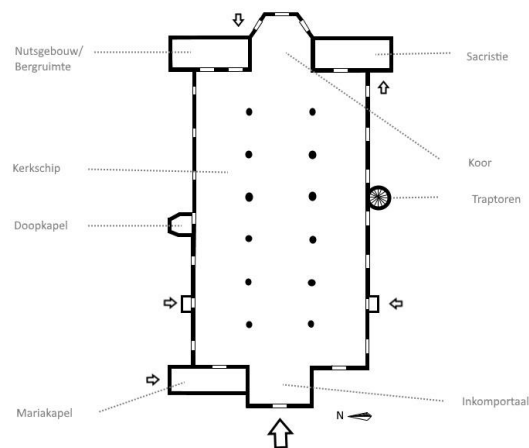
Figuur 53 Schetsmatig grondplan van de Sint-Hadrianuskerk

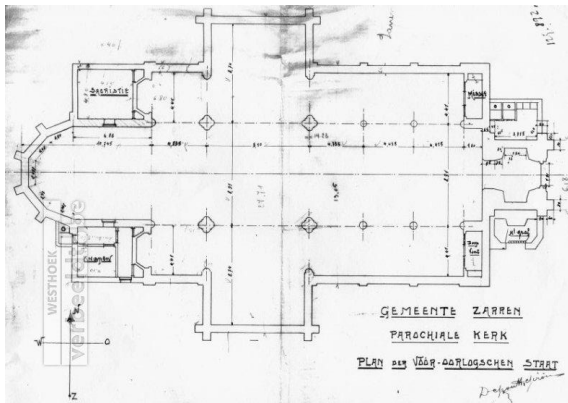
Figuur 58 Grondplan der vooroorlogse staat (© Westhoek Verbeeldt HEU023501311)

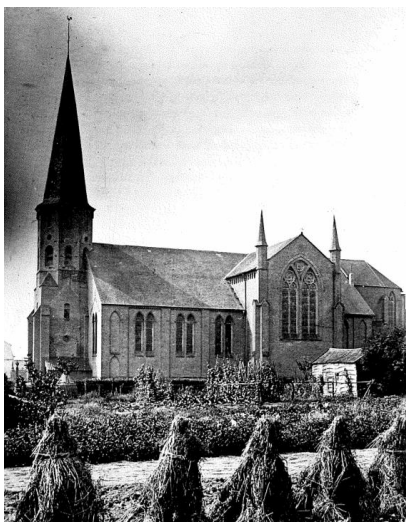
Figuur 60 De kerk in 1913 (© Westhoek Verbeeldt HEU023501273)

Na afloop van de werken bezat Zarren een pseudo-basilicale kerk met een vijfhoekige koorafsluiting en met lange spitsboogglasramen. De zijbeuken besloegen 3 traveeën en waren voorzien van telkens 2 smalle spitsboogvensters die aan de buitenzijde waren omgeven door lisenen. De sacristie was aan de noordzijde van het koor gelegen, een hulpsacristie bevond zich aan de zuidzijde. Aan de noordzijde van de oude romaanse toren waren er aan de buitenzijde toiletten en aan de zuidzijde was er een calvarie met een groot kruisbeeld en eronder het H. Graf.

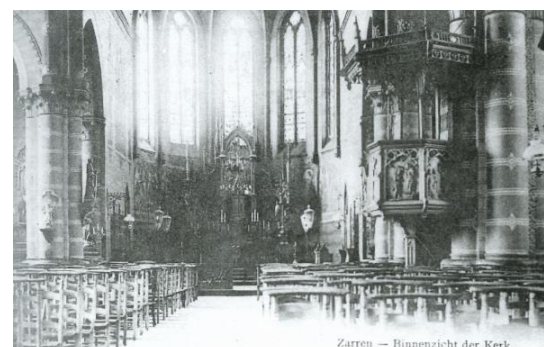
Figuur 61 Neogotisch interieur van de vooroorlogse kerk 1908 (© Westhoek Verbeeldt HEU023501279)

Het interieur van deze kerk gaf uiting aan de neogotische vormentaal met onder meer kruisribgewelven, neogotische muurschilderingen, een neogotische altaar en een neogotische preekstoel.

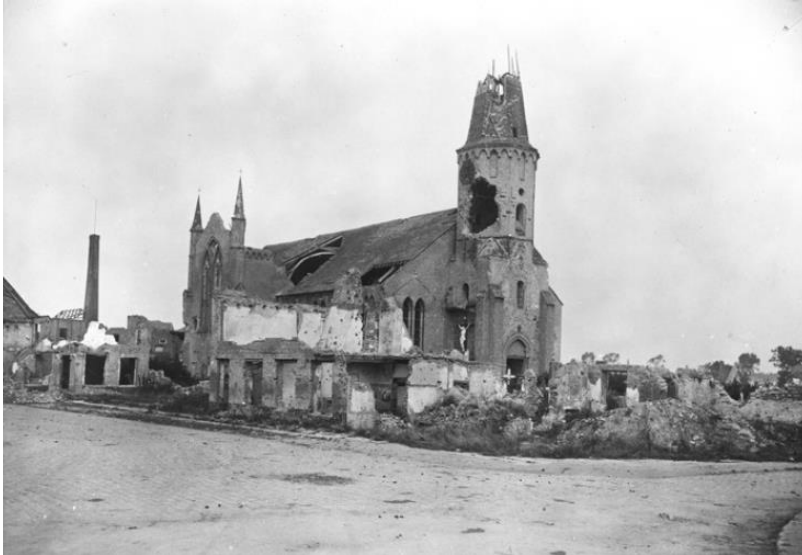
**Figuur 62** De zwaar beschadigde Sint-Dionysiuskerk van Zarren, circa 1920 (© KIK-IRPA, Brussel, cliché A128558)

In de Eerste Wereldoorlog kwam Zarren in de frontlinie te liggen en werd het dorp in juli 1917 ontruimd. De Sint-Dionysiuskerk kwam dan ook niet ongehavend uit de oorlog. In juli-augustus 1917 werd de kerktoren doorschoten. Hoewel het kerkship hierbij gedeeltelijk gespaard bleef, liep het dak van de kerk nadien nog grote schade op en kreeg de neerslag vrijspel. Hierdoor bleef de kerk aan het einde van de oorlog toch zwaar vernield achter. Venster en meubilair verdwenen eveneens tijdens de oorlog.

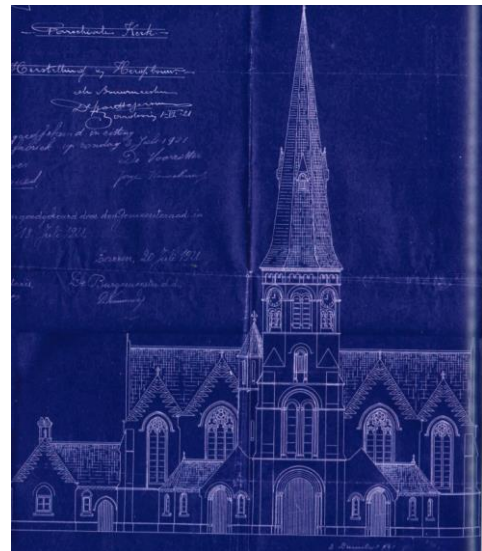
**Figuur 63** Plannen voor de wederopbouwkerk Werbouck, M. et al., *De Federatie Krekedal en haar vijf parochiekerken* : deel II, p. 62)

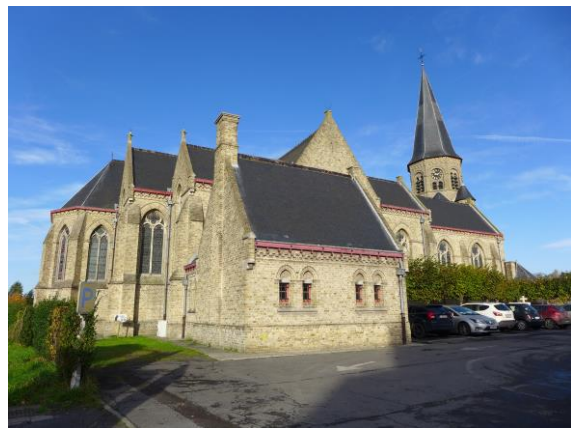
Figuur 64 De Sint-Dionysiuskerk van Zarren met links het koor, vooraan de sacristie en rechts het voorportaal met toren.

De Sint-Dionysiuskerk is een naar het westen georiënteerde vijfbeukige hallenkerk met transept en met een vijfzijdige absis en rechte zijkoorafsluitingen. Een sacristie bevindt zich ten zuidwesten, de toren situeert zich in het oosten. De kerk zelf werd opgetrokken in gele baksteen in combinatie met blauwe hardsteen voor de ornamentiek. Leien werden gebruikt als dakbedekking. Aan de buitenmuur van de zuidelijke beuk werden drie 19<sup>de</sup>-eeuwse grafplaten heraangebracht. De herdenkingssteen van 1852 werd eveneens opnieuw ingemetseld in de koormuur.

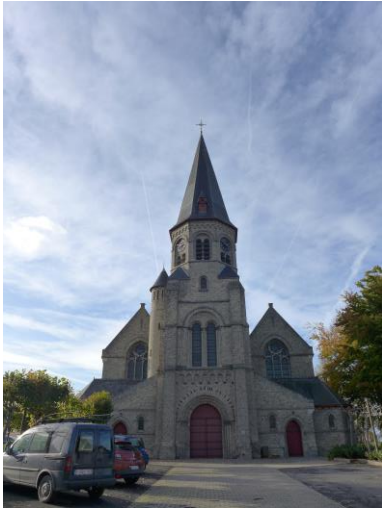
**Figuur 65 Voorportaal van de Sint-Dionysiuskerk**

De toren werd opgericht in neoromaanse stijl. Het ontwerp was dan ook geïnspireerd op de vooroorlogse romaanse toren. Het is een vierkante toren met op de hoeken haakse, verjongende steunberen en met een ronde traptoren in de oksel met de noordelijke zijbeuk. De torenbasis

functioneert als portaal. Aan weerszijden van de toren bevindt zich een zijportaal onder een schilddak. De vierkante torenbasis is uitgewerkt met twee horizontale geledingen: de onderste geleding wordt daarbij gekenmerkt door verdiepte rondboogopeningen onder een rondboogfries, de bovenste geleding door twee rondboogvensters die gevat zijn in een rondboognis onder druiplijst. De aanzet van de achthoekige torenverdieping die zich daarboven bevindt, is opengewerkt met telkens per twee gekoppelde rondboogopeningen in een rondboognis onder druiplijst. De openingen zijn er voor de helft voorzien van deelzuiltjes en fungeren als galmgat. Bovenaan is er een rondboogfries aanwezig. De ingesnoerde achzijdige torenspits heeft een houten dakkapel.

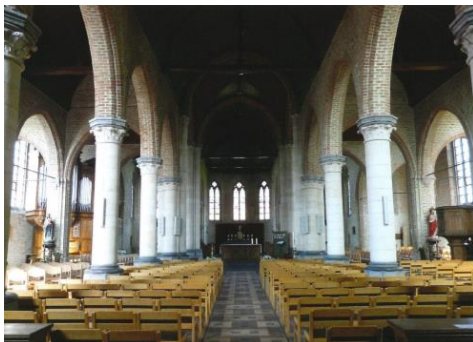
**Figuur 66 Interieur van de kerk. Zicht naar het koor (Werbouck, M. et al., De Federatie Krekedal en haar vijf parochiekerken : deel II, p. 118)**

Het interieur van de Sint-Dionysiuskerk vertoont onbepoisterde (sinds 1978) bakstenen wanden (in oranje en gele kleur), een houten spits tongewelf en een cementtegelvloer. Spitsbogige scheiboogarcaden met witstenen zuilen en met blauwhardstenen basementen en abacus zorgen er voor een scheiding tussen de verschillende beuken. De rondbogige oostwand werd ter hoogte van het portaal uitgewerkt met vier rondlichten die gevat zijn in een ronde nis waaronder zich een rondbogige baksteenfries laat opmerken.

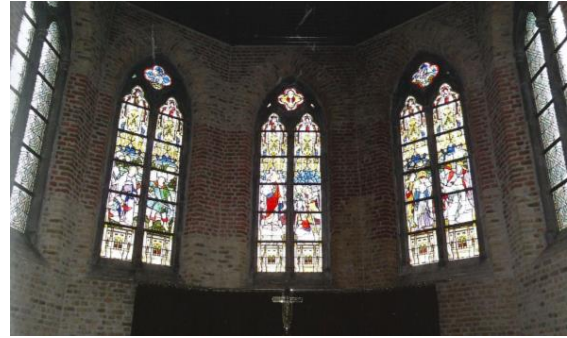
**Figuur 69** Glasramen in het koor van de kerk (Werbouck, M. et al., *De Federatie Krekedal en haar vijf parochiekerken* : deel II, p. 129)

De glasramen in de kerk dateren allemaal van na de wederopbouw. In het koor zijn de glasramen vervaardigd door de Brugse firma Desmet-Van Caillie, vermoedelijk naar een ontwerp tekeningen van de Brugse firma Coucke. Zij kenmerken zich door een neogotische vormtaal. De andere glasramen in de kerk vertonen een eerder art deco-stijl. In de glasramen van de zijkooren ziet men dan weer een combinatie van beide stijlen.

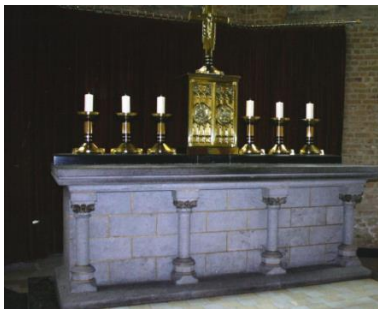
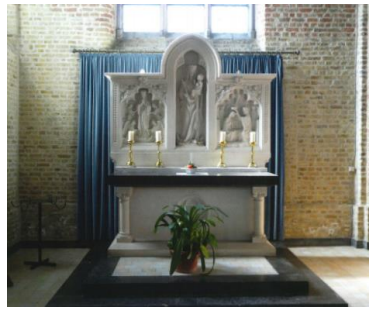
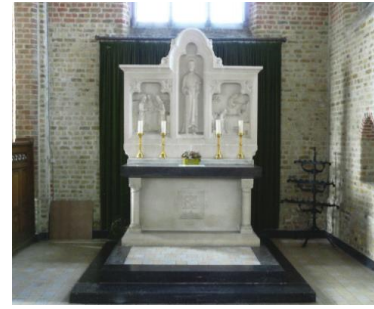
**Figuur 70** De altaren in de kerk. Van links naar rechts : het Sacramentsaltaar, het OLV-altaar en het Sint-Jozef-altaar. (Werbouck, M. et al., *De Federatie Krekedal en haar vijf parochiekerken* : deel II, pp. 123-124)

In de middenbeuk van de kerk bevindt zich een Sacramentsaltaar in blauwe hardsteen, waarop een neogotisch tabernakel staat. Tevens zijn er witstenen zijaltaren met retabels. Zowel hoofdaltaren als zijaltaren werden aangekocht bij de firma Bressers uit Gent.

In het linkerzijkoor zijn het zijaltaar en het bovenliggend glasraam toegewijd aan Onze-Lieve-Vrouw, in het rechterzijkoor zijn beiden toegewijd aan Sint-Jozef. Verder zijn in de middenbeuk glas-inloodramen op te merken. Deze hebben een voorstelling van het H. Hart, de H. Godelieve en de H. Dionysius.

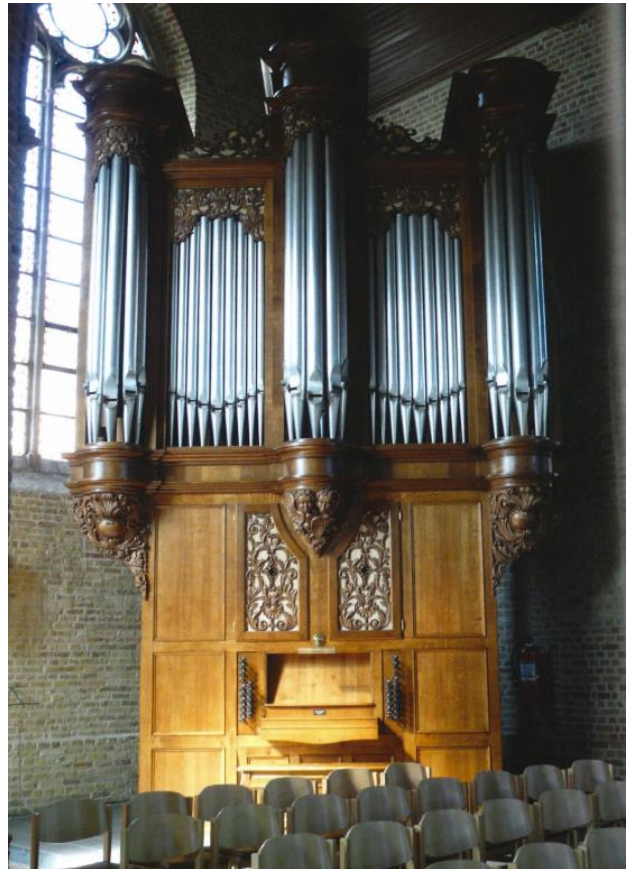
Figuur 71 Het orgel in de Sint-Dionysiuskerk (Werbouck, M. et al., De Federatie Krekedal en haar vijf parochiekerken : deel II, p. 104)

Een restauratie van het orgel vond pas plaats in 1989. Orgelbouwer Loncke bvba uit Zarren werd hiervoor aangesteld. Het orgelbuffet (de eigenlijke orgelkast) werd vernieuwd in Frans eikenhout in een klassieke vormgeving. Delen van het oude orgel werden gerecupereerd waar mogelijk. Het fijne houtsnijwerk werd vervaardigd door de Zarrenaar Donaat Vanoverschelde.

Ook de klaviatuur werd vernieuwd, opnieuw met behoud van bruikbare onderdelen van het vorige orgel. Het registerwerk werd volledig vernieuwd alsook de windladen. De bestaande blaasbalg uit rode Noorse den werd behandeld en opnieuw gebruikt.

Het oude Van Peteghemorgel (vermoedelijk van circa 1800) werd tijdens de Eerste Wereldoorlog vernield. Na de oprichting van de nieuwe Sint-Dionysiuskerk bestelde de kerkfabriek op 19 maart 1928 een nieuw orgel bij Jos. & Pieter Loncke uit het naburige Esen. Dit orgel werd opgesteld in het doksaal boven de sacristie en bleef daar staan tot aan de restauratiecampagne van 1976-1978. Bij een inspectiebezoek tijdens deze restauratiewerken oordeelde E.H. Fr. Rotsaert, orgeldeskundige uit Poperinge, dat het orgel moest gedemonteerd worden en veilig opgeborgen om verdere beschadiging door stof te voorkomen.

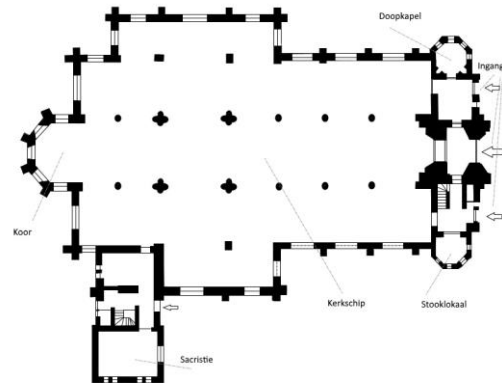
Figuur 72 Schetsmatig grondplan van de kerk in Zarren

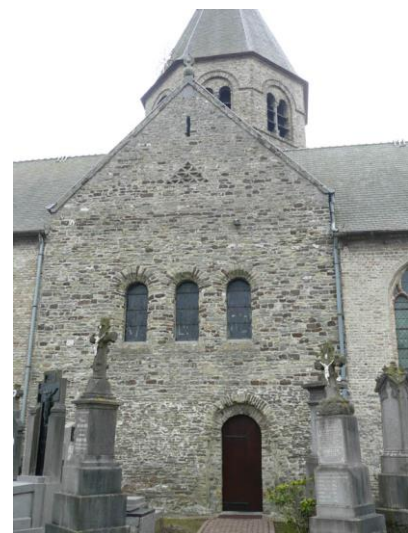
Figuur 80 Noordtransept van de Sint-Martinuskerk (© Fotograaf Vanneste Pol, 01-01-2008, ©Vlaamse Gemeenschap)

Vooraf het noordtransept geeft uiting aan de romaanse vormtaal en verwijst naar de oorspronkelijke romaanse kerk. Dit noordtransept, dat in ijzerzandsteen en veldsteen werd opgericht, laat zich kenmerken door een rondboogportaal dat binnen de oorspronkelijke omlijsting met zuilvormige zijposten in Doornikse kalksteen werd gevat, door drie gekoppelde gereconstrueerde rondboogvensters en door de aanwezigheid van siermetselwerk in de geveltop. Dit metselwerk is een kopie van het metselwerk in Sint-Baafs-Vijve.

Ook de achtzijdige bakstenen vieringtoren gaat terug op het ontwerp van de oorspronkelijke romaanse kerk: de toren op rechthoekige basis en met een achthoekige leien torenspits vertoont gekoppelde rondbogige galmgaten met natuurstenen deelzuiltjes. Deze galmgaten liggen verdiept in een rondboognis waarboven zich een doorgetrokken driuiplijst bevindt.

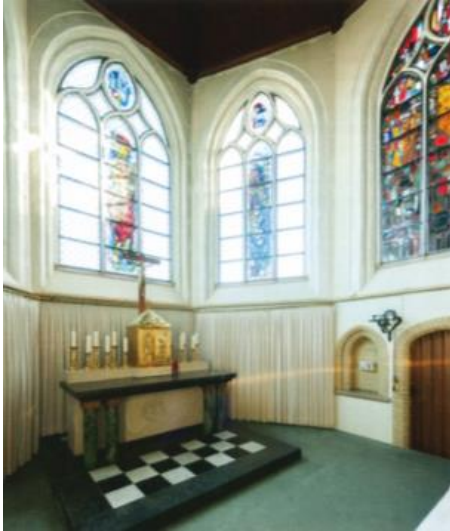
**Figuur 81** Zicht op het koor met hoogaltaar (Castelein L, Werbrouck, M., De Federatie Krekedal en haar vijf parochiekerken : deel III, p. 83)

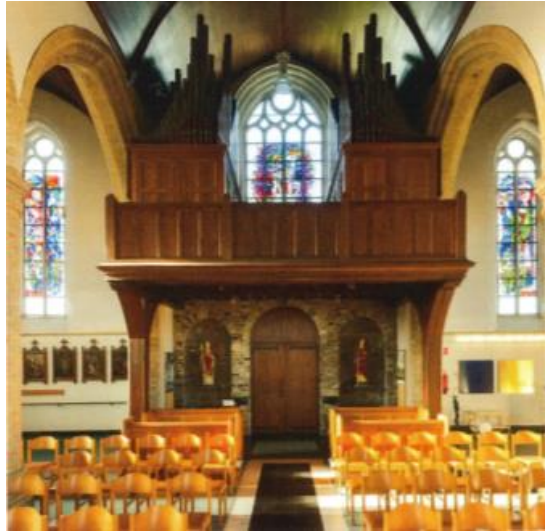
**Figuur 82** Zicht op de hoofdingang van de kerk met doksaal en orgel (Castelein L, Werbrouck, M., De Federatie Krekedal en haar vijf parochiekerken : deel III, p. 87)

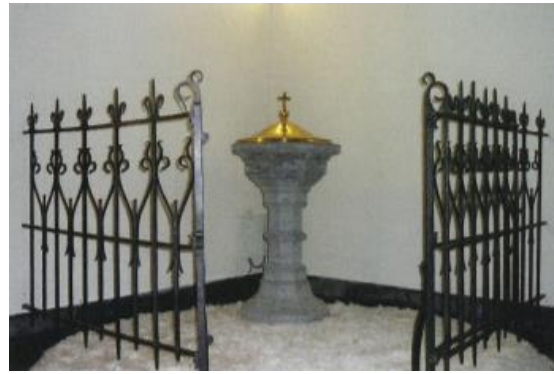
**Figuur 84 Doopvont (Castelein L, Werbrouck, M., De Federatie Krekedal en haar vijf parochiekerken : deel III, p. 86)**

Verder bevindt er zich in de noordwestelijke hoek van de kerk nog een doopvont in blauwe hardsteen. Deze is ontworpen door architect Jozef Viérin en kenmerkt zich door een octogonale schacht op kelkvormige voet en dito kuip. Het koperen deksel is bekroond door een kruis op bol. Het geheel van doopvont met deksel werd afgesloten door een smeedijzeren hekwerk.

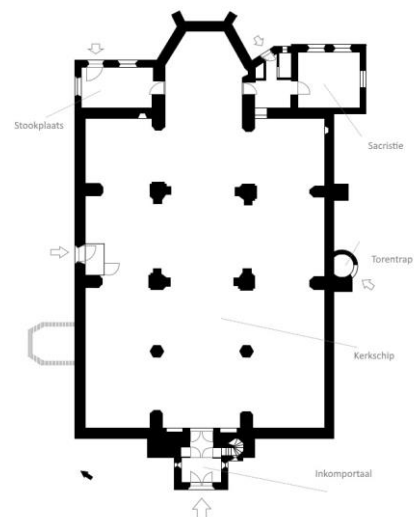
Figuur 86 Schematisch grondplan van de Sint-Martinuskerk

De kerkruimte zou niettemin verder kunnen opgedeeld worden door het plaatsen van scheidingswanden (al dan niet in glas) tussen de scheibogen van de kerk. Aangezien de kerk evenwel beschermd werd als monument, kunnen ingrepen enkel worden uitgevoerd indien zij de erfgoedwaarde van het monument niet schaden en mits toelating verkregen wordt van het agentschap Onroerend Erfgoed.
