# KERKENBELEIDSPLAN KERKENBELEIDSPLAN LEUVEN

2025

Platform Toekomst  
Parochiekerken

PARCUM vvsq

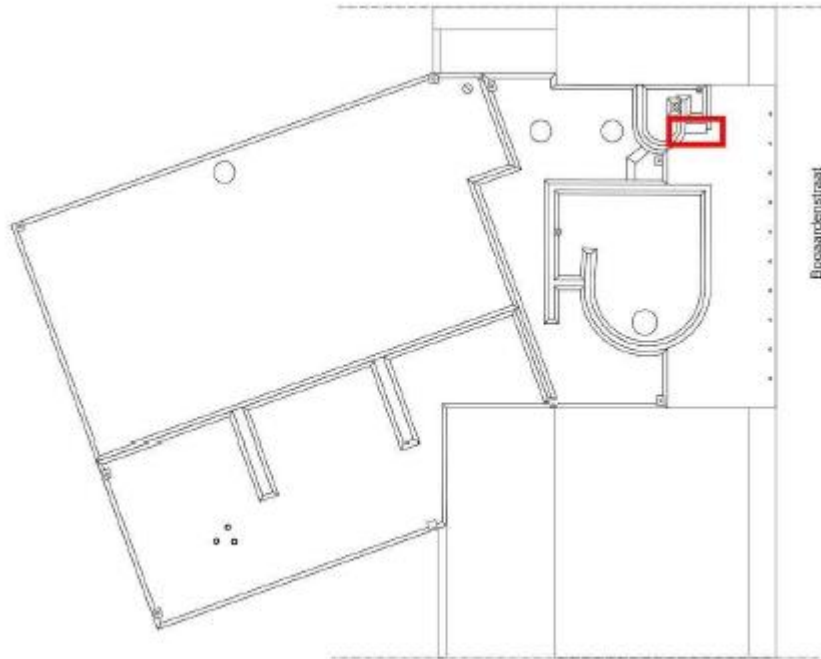
- oppervlakte in m<sup>2</sup>: 712 m<sup>2</sup>
- grondplan

- vrije hoogte: kant altaar 2m75, achterkant kerk 7m50 m.
- aantal zitplaatsen: 250

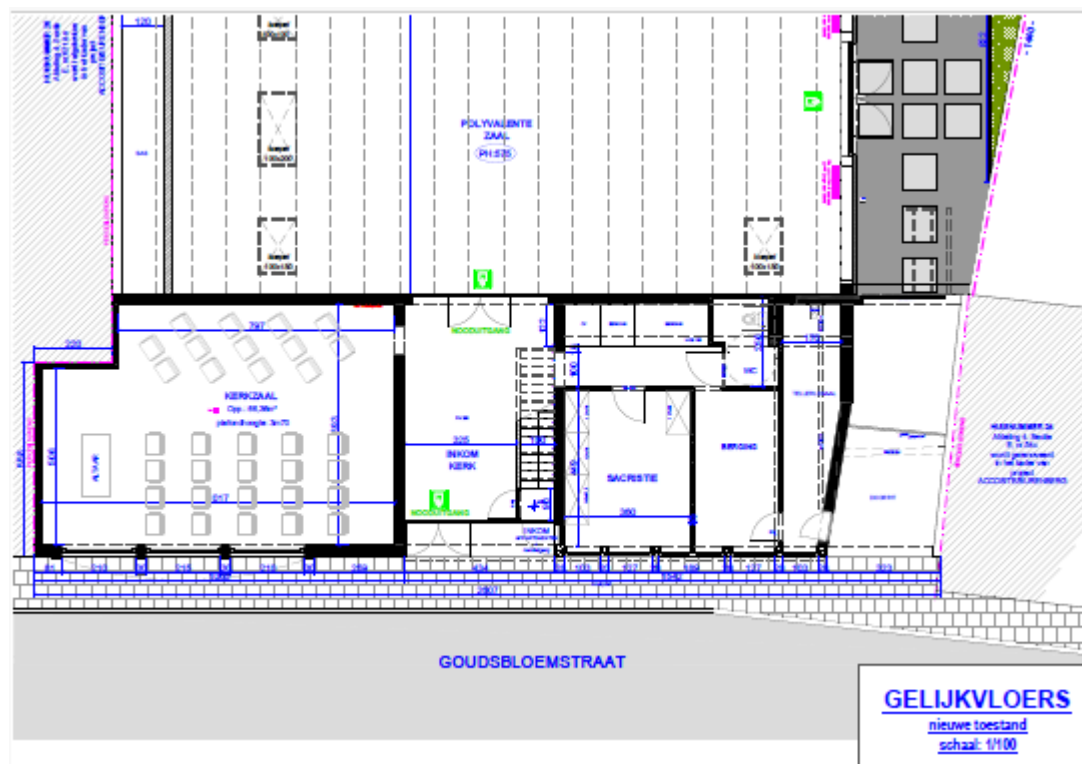
**Oppervlakte**

- oppervlakte: 161,80 m<sup>2</sup>
- vrije hoogte : 3m70
- aantal zitplaatsen: 30

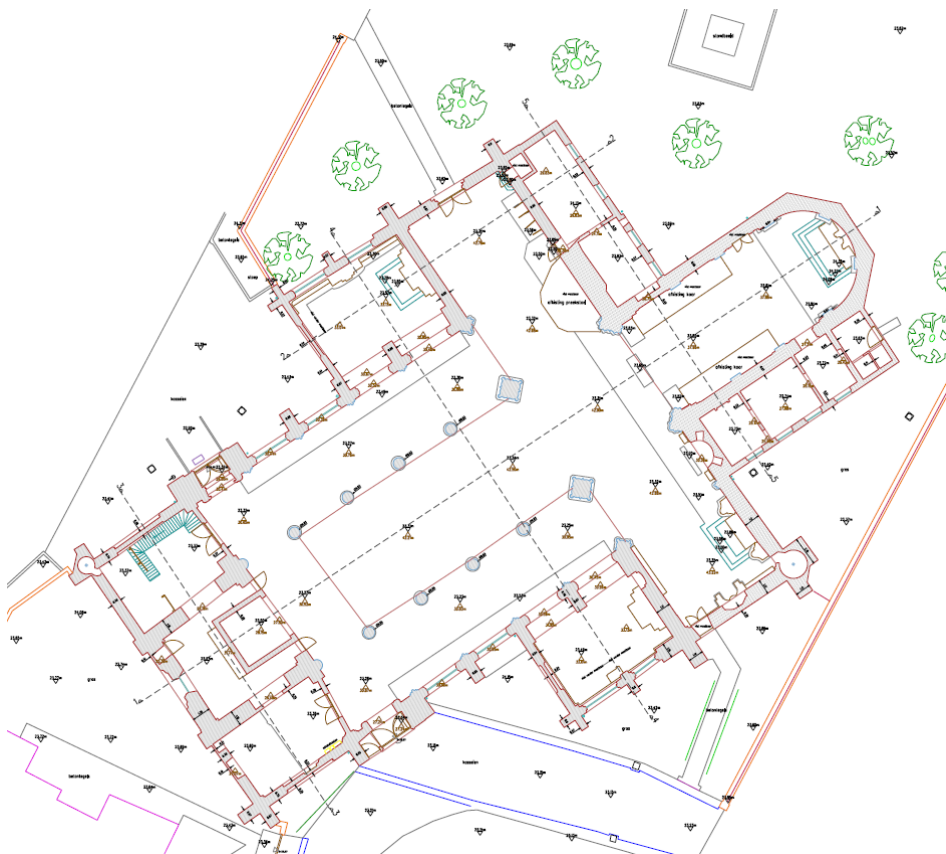
- oppervlakte: 1609,65 m<sup>2</sup>

- noteer de vrije hoogte: 19 a 20 m in het schip
- aantal zitplaatsen: nvt

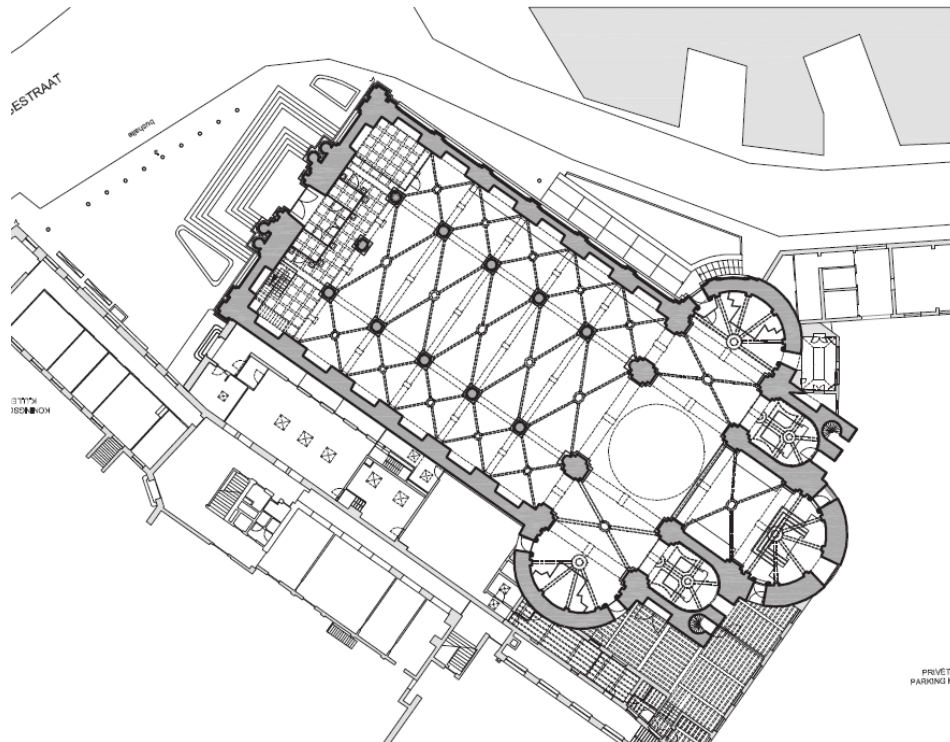
- oppervlakte: 1486,415 m<sup>2</sup>
- grondplan

- vrije hoogte: circa 23 meter (hoofdbeuk)
- aantal zitplaatsen: 200

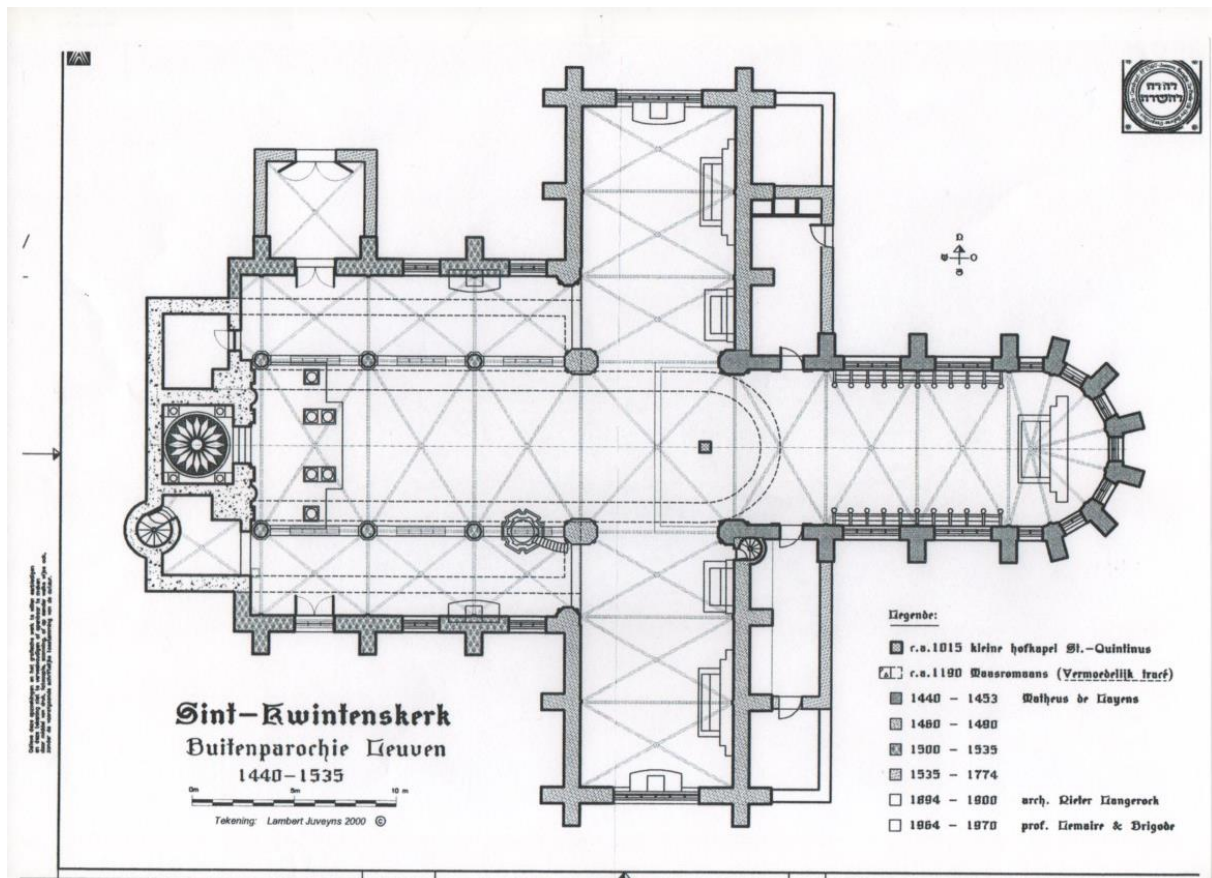
- oppervlakte: 1038,27 m<sup>2</sup>
- Grondplan:

- vrije hoogte: 16 à 18m
- aantal zitplaatsen: 312

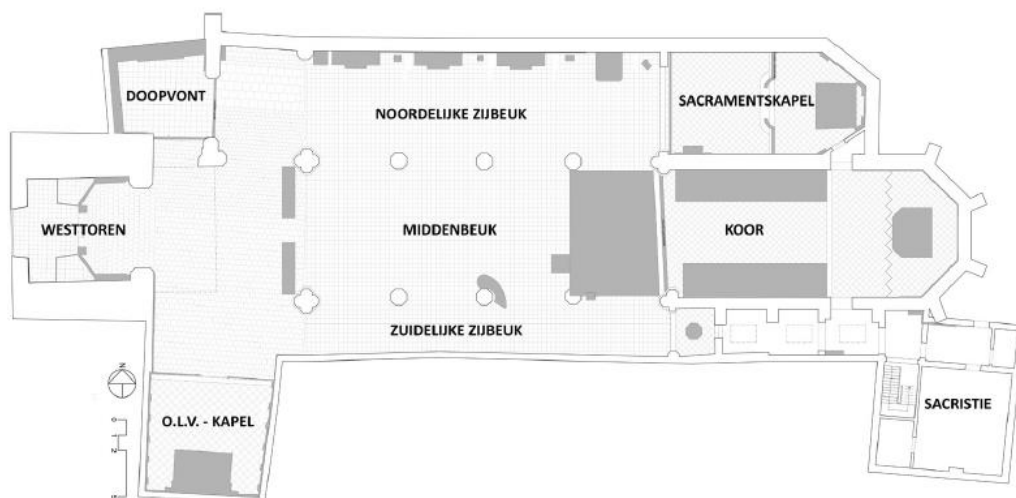
- oppervlakte: 1416 m<sup>2</sup>
- grondplan:

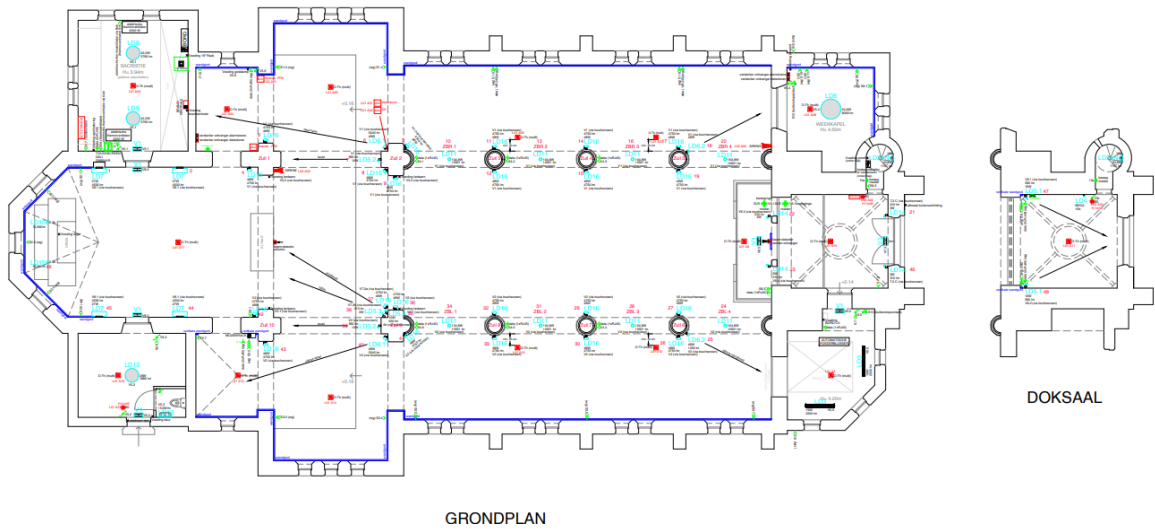
- oppervlakte: 656,516 m<sup>2</sup>
- grondplan (met aanduiding verlichting):

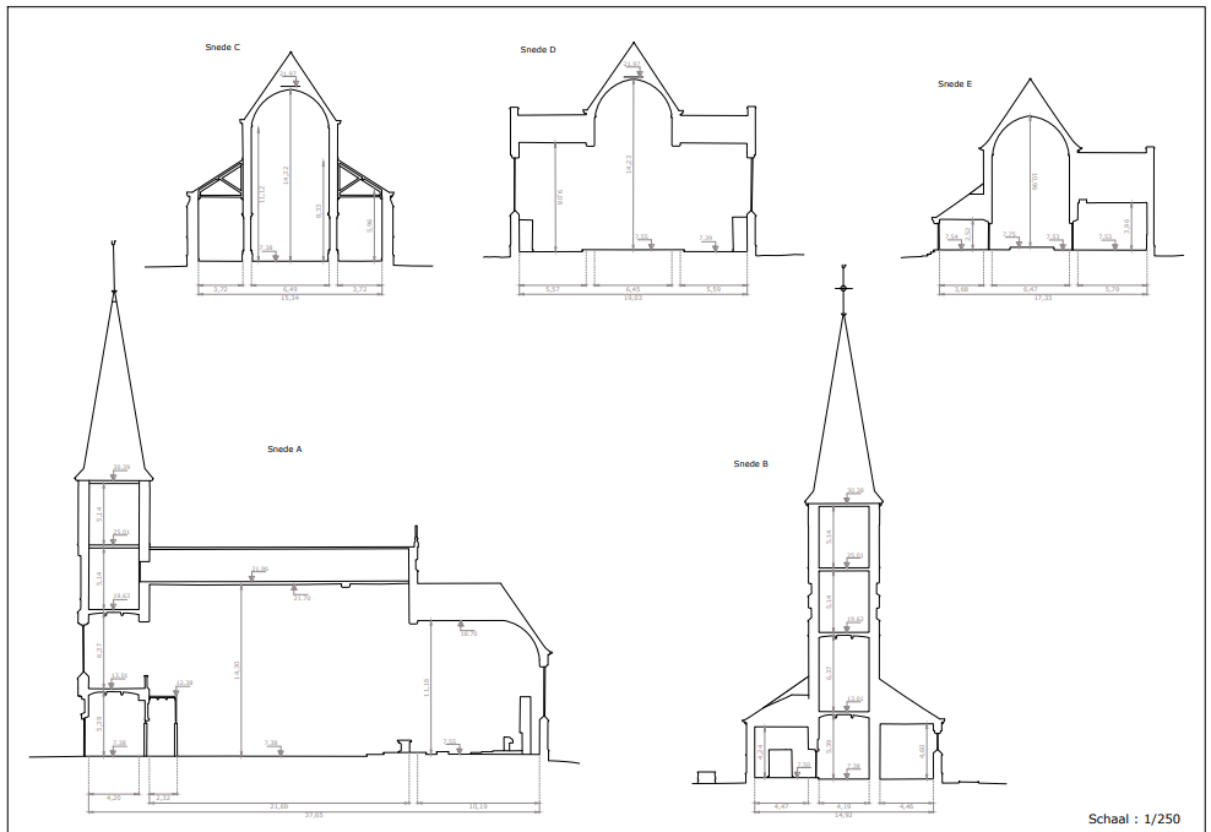
- dwarsdoorsneden (binnen):

- vrije hoogte (binnen in de kerkruijnte): maximaal 14,3 meter
- aantal zitplaatsen: 160 in de middenbeuk + 75 in het koor en de dwarsbeuken + 100 reservestoelen voor in de zijbeuken

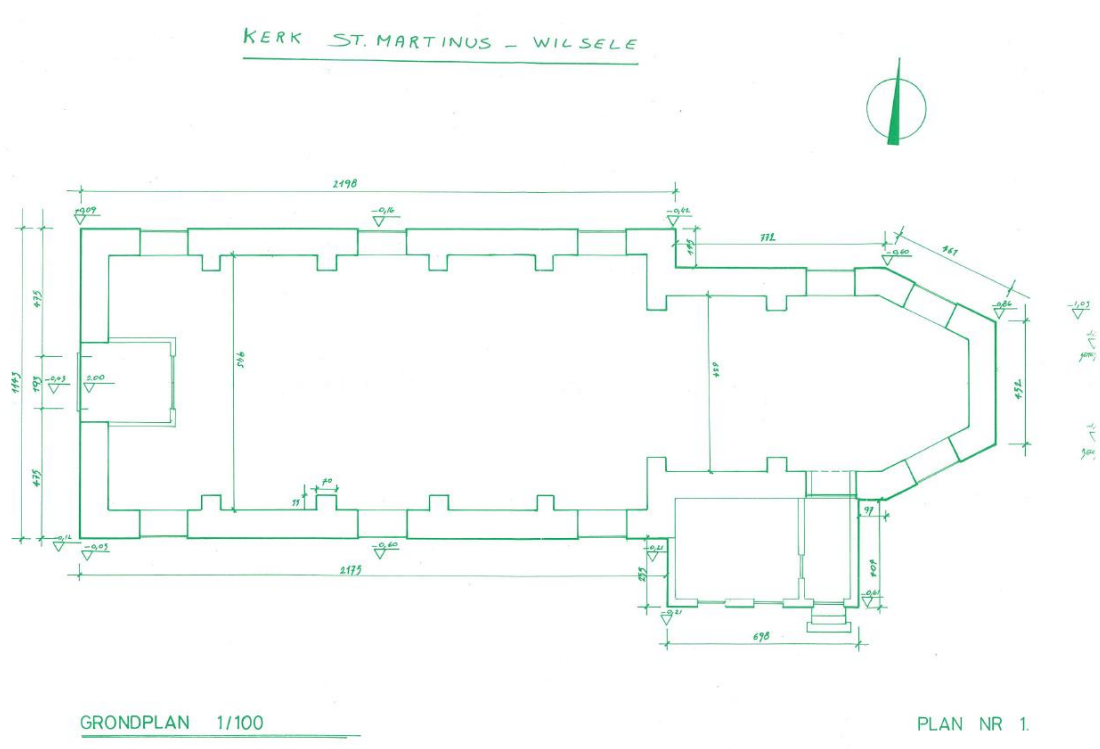
- oppervlakte in m<sup>2</sup>: 395,296 m<sup>2</sup>
- grondplan

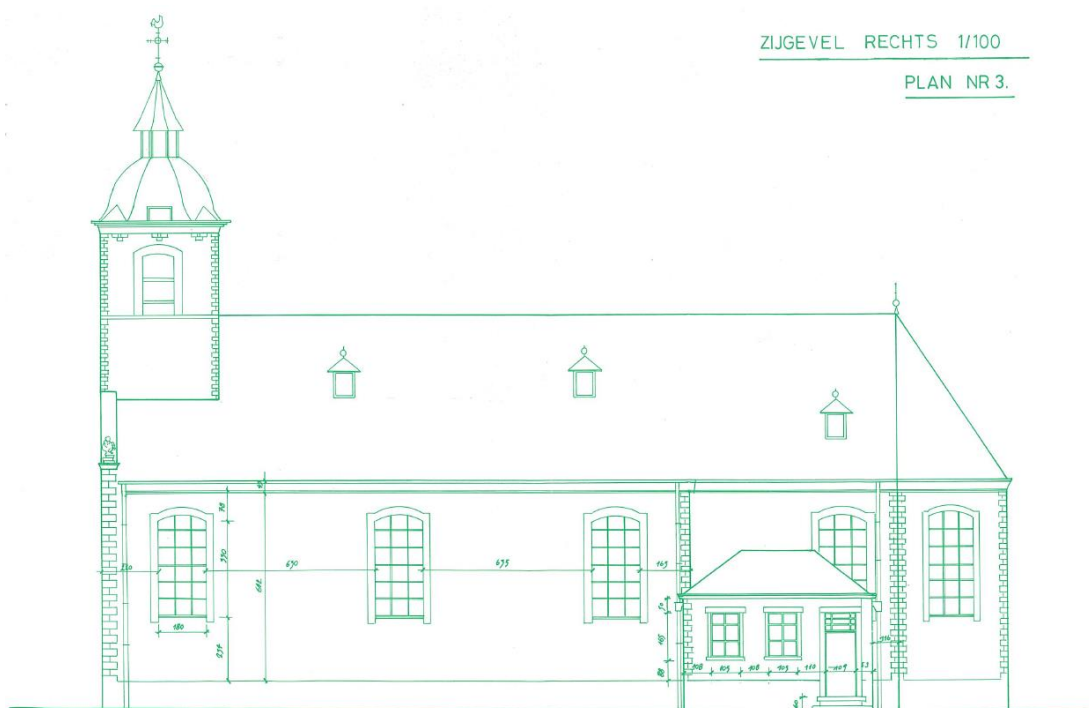
- hoogte

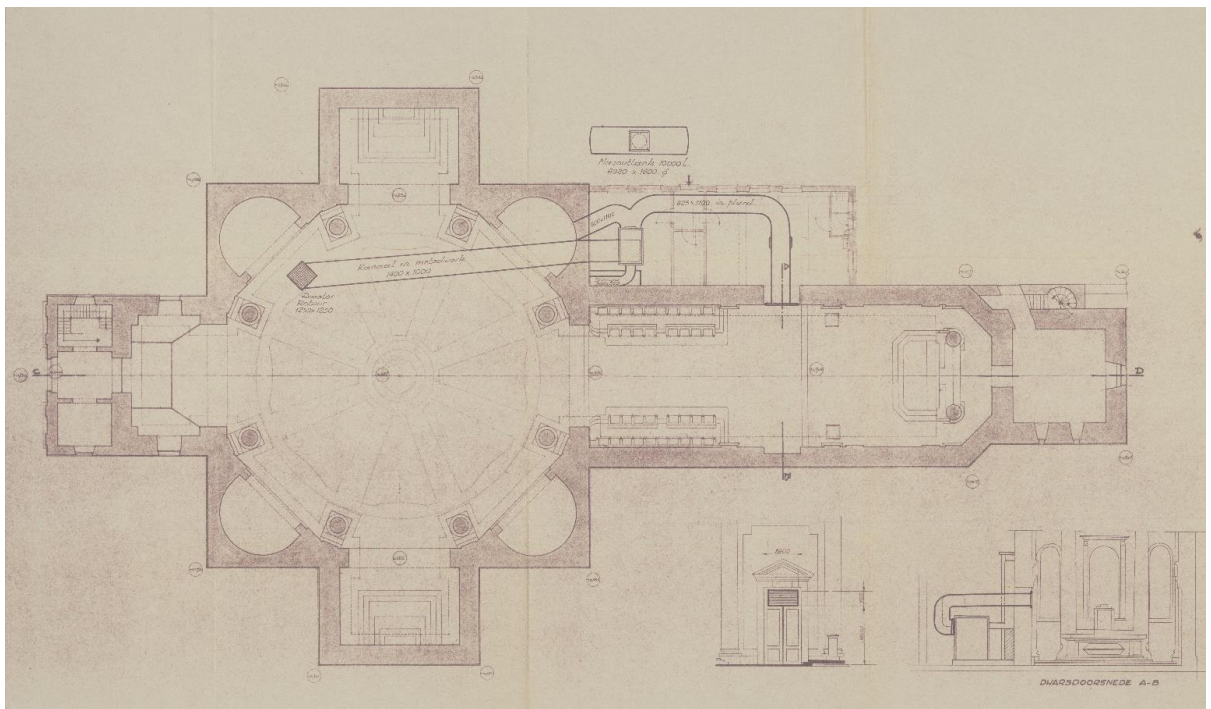
- oppervlakte in m<sup>2</sup>: 1111 m<sup>2</sup>
- grondplan :

- vrije hoogte: 20 m

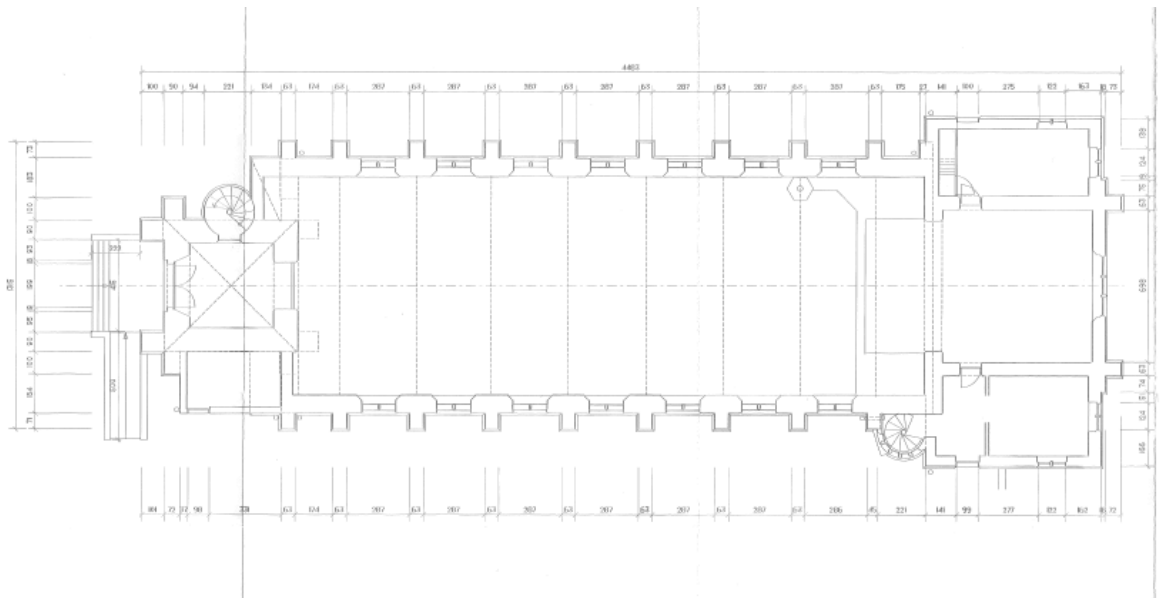
- Oppervlakte inbegrepen de buitenmuren en steunberen : 520 m<sup>2</sup>
- Oppervlakte aan de binnenzijde : schip 300 m<sup>2</sup>, koor 48 m<sup>2</sup>, zijkapel links 21 m<sup>2</sup>, zijkapel rechts 24 m<sup>2</sup>, portaal 15 m<sup>2</sup>, stooklokaal 10 m<sup>2</sup>, totaal 418 m<sup>2</sup>
- Grondplan:

- vrije hoogte: ca. 10 m
- aantal zitplaatsen: 240

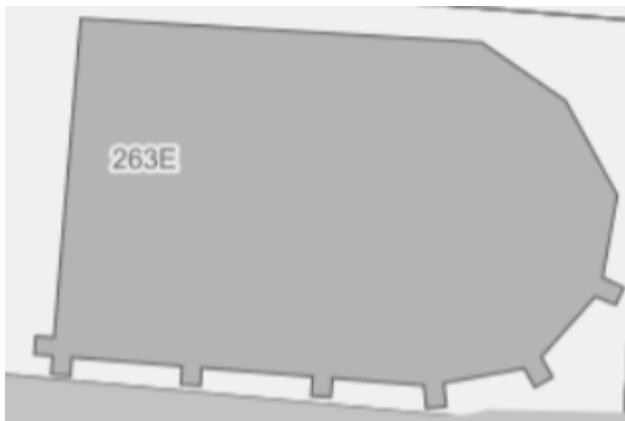
- oppervlakte in m<sup>2</sup>: 105 m<sup>2</sup>
- grondplan:

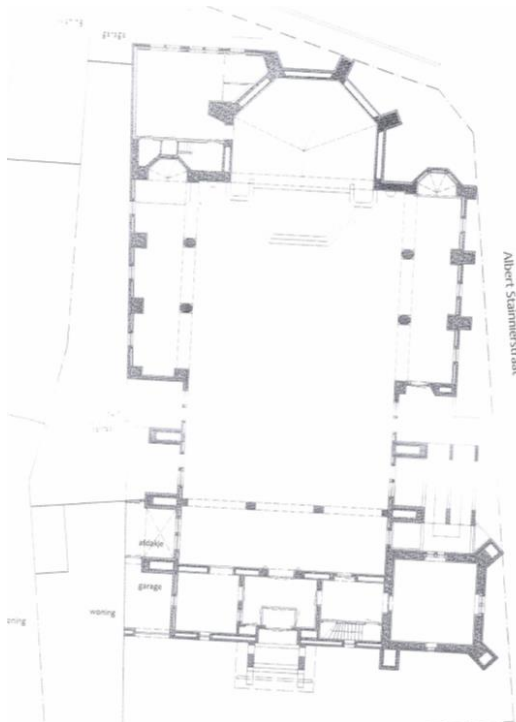
- oppervlakte in m<sup>2</sup>: 543,941 m<sup>2</sup>
- grondplan:

- vrije hoogte: 21,5 m (tot aan de spits 41 m)
- aantal zitplaatsen: standaard 262 stoelen; er kan uitgebreid worden tot 326. Op het hoogzaal zijn er nog 80 plaatsen.

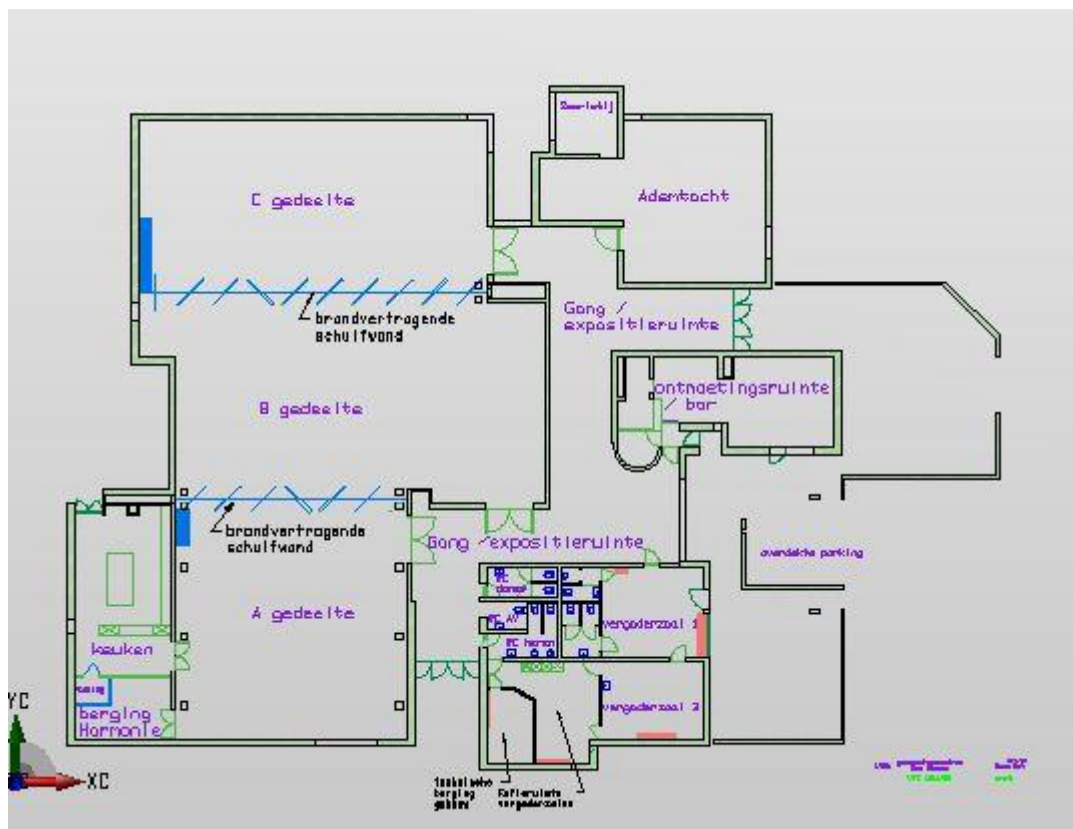
- oppervlakte in m<sup>2</sup>: ca. 1303 m<sup>2</sup>
- grondplan:

- vrije hoogte: 520 cm
- aantal zitplaatsen: 500 (in A+B+C), 100 plaatsen in de ademtocht (kapel)

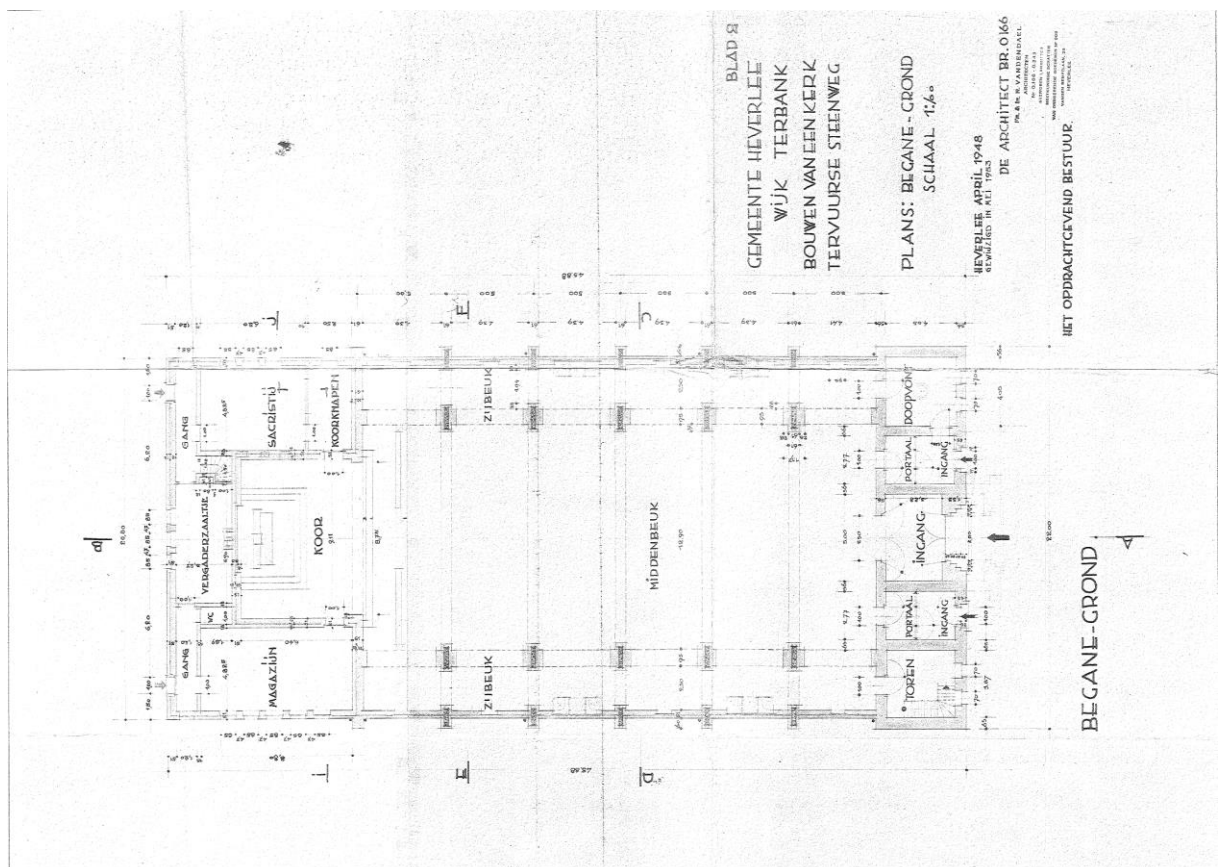
- oppervlakte in m<sup>2</sup>: 803,175 m<sup>2</sup>
- grondplan:

- vrije hoogte: 9,65 m
- aantal zitplaatsen: 350

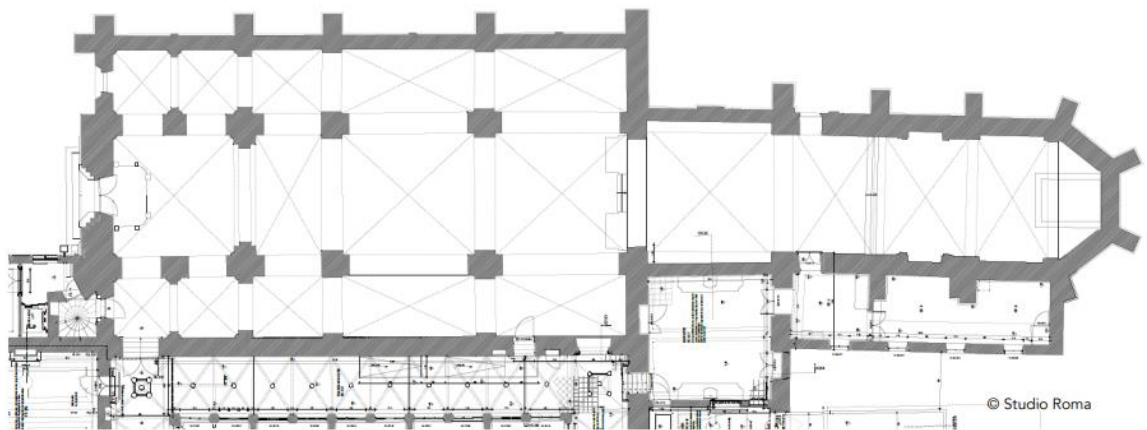
- oppervlakte in m<sup>2</sup>: 1034,008 m<sup>2</sup>
- grondplan:
