KERKBELEIDSPAN GEMEENTE LINKEBEEK

(PAROCHIE SINT- SEBASTIAAN)

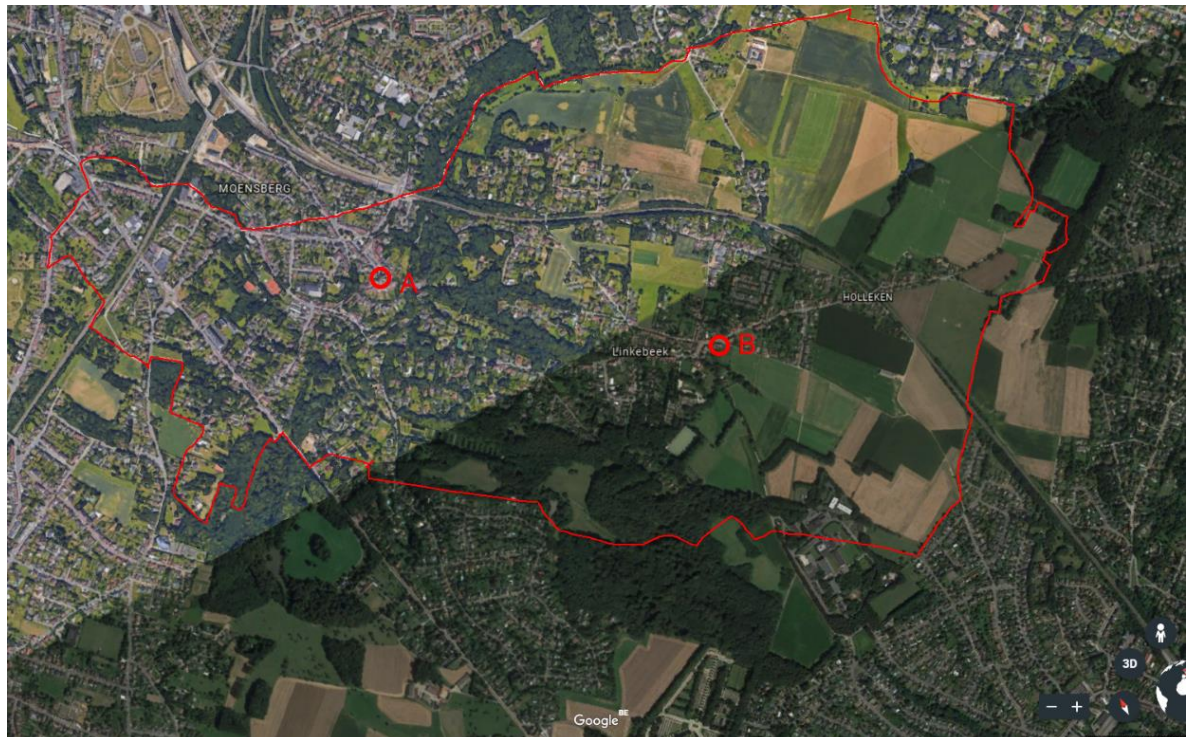
Dit kerkbeleidsplan omvat de St. Sebastiaanskerk in de parochie St. Sebastiaan te Linkebeek (aangeduid als A op het inplantingsplan) gelegen op het Gemeenteplein te 1630 Linkebeek.

Het enig ander gebouw voor de katholieke eredienst in de parochie en de gemeente Linkebeek was de St. Franciscus Xaverius kapel gelegen Boesdaal 6 te Linkebeek. (aangeduid als B op het inplantingsplan)

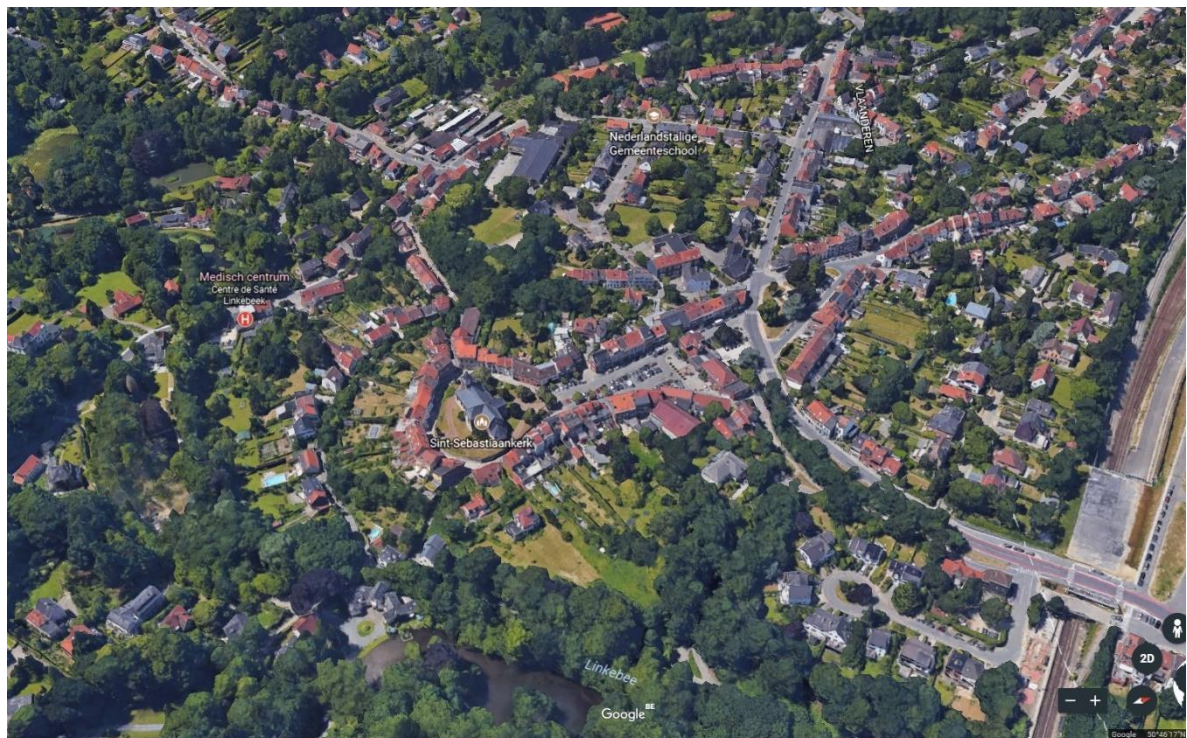
Omringend en ommuurd grasperk op de plaats van het oorspronkelijk omringende kerkhof dat tot 1947 in gebruik was.

Aan de noordelijke ingang van het kerkhof bevinden twee linden; deze werden in de jaren 80 van de vorige eeuw geplant ter vervanging van de twee oude linden die het enige restant vormden van de processieweg die de Kerkendries, het huidige Gemeenteplein, kruiste en die omzoomd was door linden tot aan de kapel van Onze-Lieve-Vrouw van Halle, in de Braambeziënlaan.

Het omringende voormalige kerkhof was ommuurd. De kerkhofmuur werd reeds vermeld in 1630. Hij werd herbouwd in 1848 en in 1854 werd het kerkhof langs de noordkant door een hek afgesloten. In 1969 deed de gemeente de Kerkstraat een meter verbreden. De muren langs de straat werden verplaatst. Enkele grafstenen werden behouden langs de muren van de kerk (onder meer die van Moederke Londers en het echtpaar Jules Geysels) en zijn de laatste getuigen van de voormalige laatste rustplaats van de Linkebekenaren.

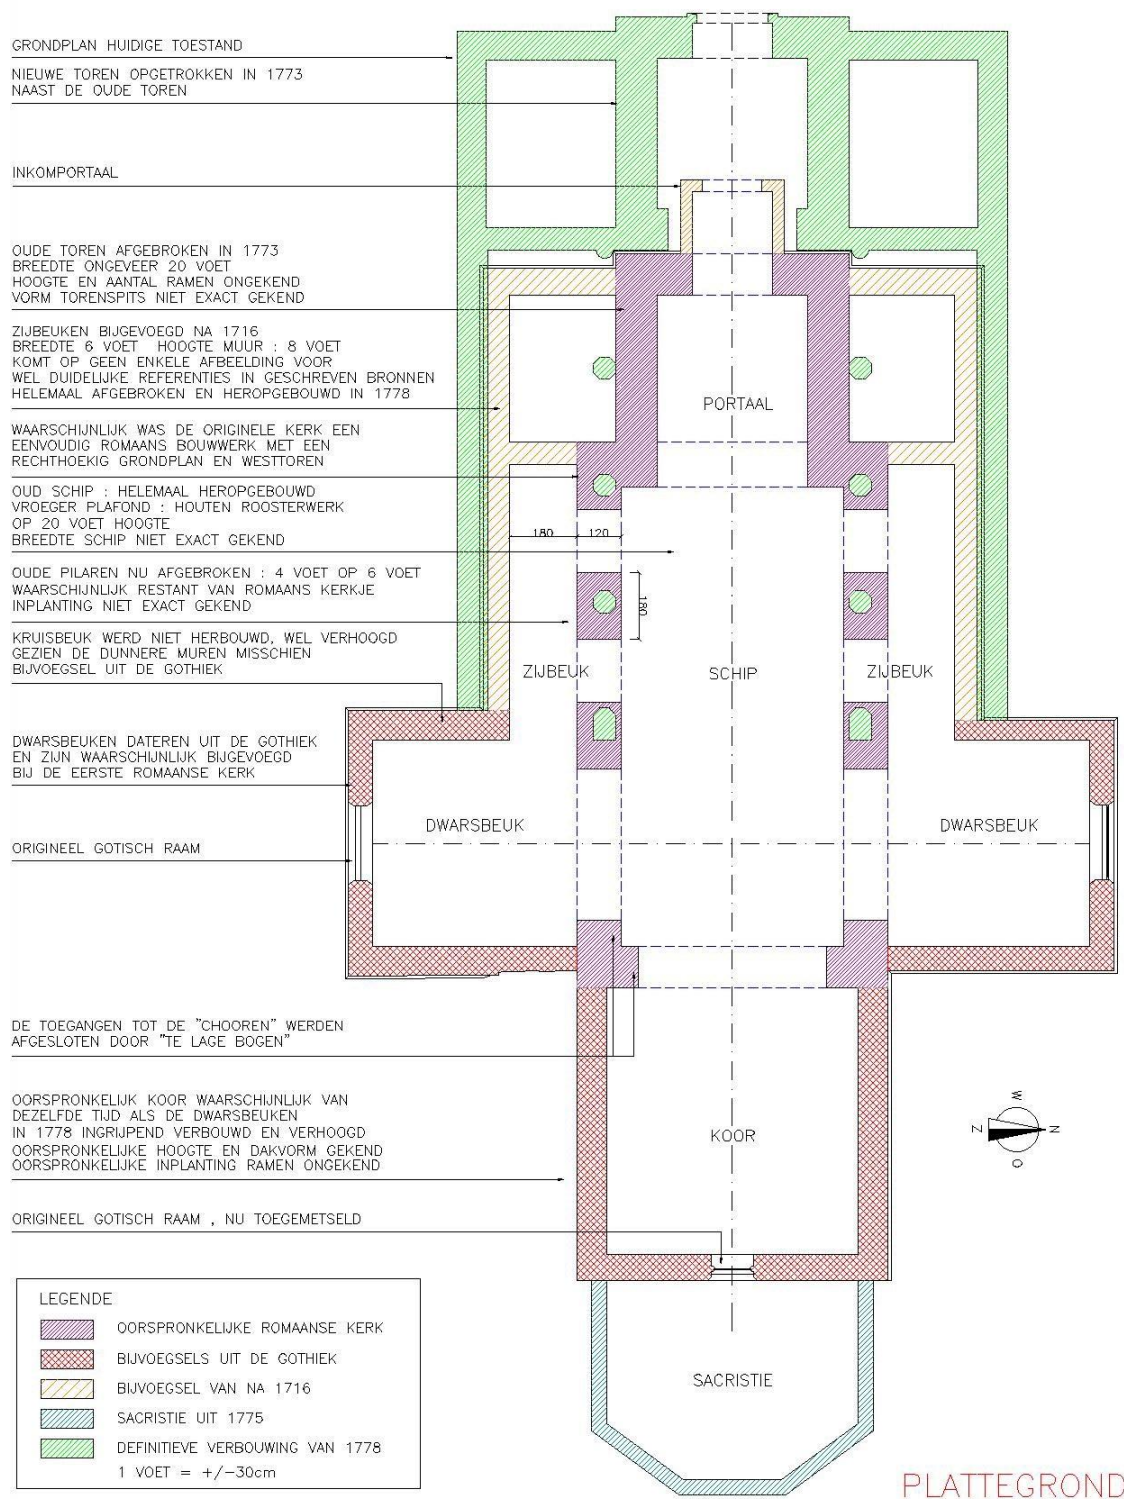
Historiek : verschillende fases van de totstandkoming van de kerk

In de 18e eeuw werden er zijbeuken toegevoegd terwijl men grote verbindingsgaten sloeg in de bestaande muren. De algemene staat van de kerk was echter zodanig slecht dat een heropbouw en een uitbreiding noodzakelijk waren. Dit gebeurde in drie fasen: in 1751 werd de vijfzijdige sacristie bijgebouwd aan de oostzijde; in 1773 werd de toren iets meer westwaarts herbouwd door de abdis van Vorst en in 1778 tenslotte werd een groot deel van het kerkgebouw afgebroken behalve de gotische kruisbeuken en de wand tegen de sacristie.

Daarna werd het schip van de kerk herbouwd en de delen die behouden bleven werden aangepast zodat een min of meer homogeen classicistisch kerkgebouw bekomen werd. Voor de muren van de zijbeuken werden eerst de witte stenen afkomstig van de afbraak hergebruikt; toen deze op waren werd er voortgebouwd met nieuw rode bakstenen. Sporen van deze bouwgeschiedenis zijn duidelijk zichtbaar in de gevels van de kerk.

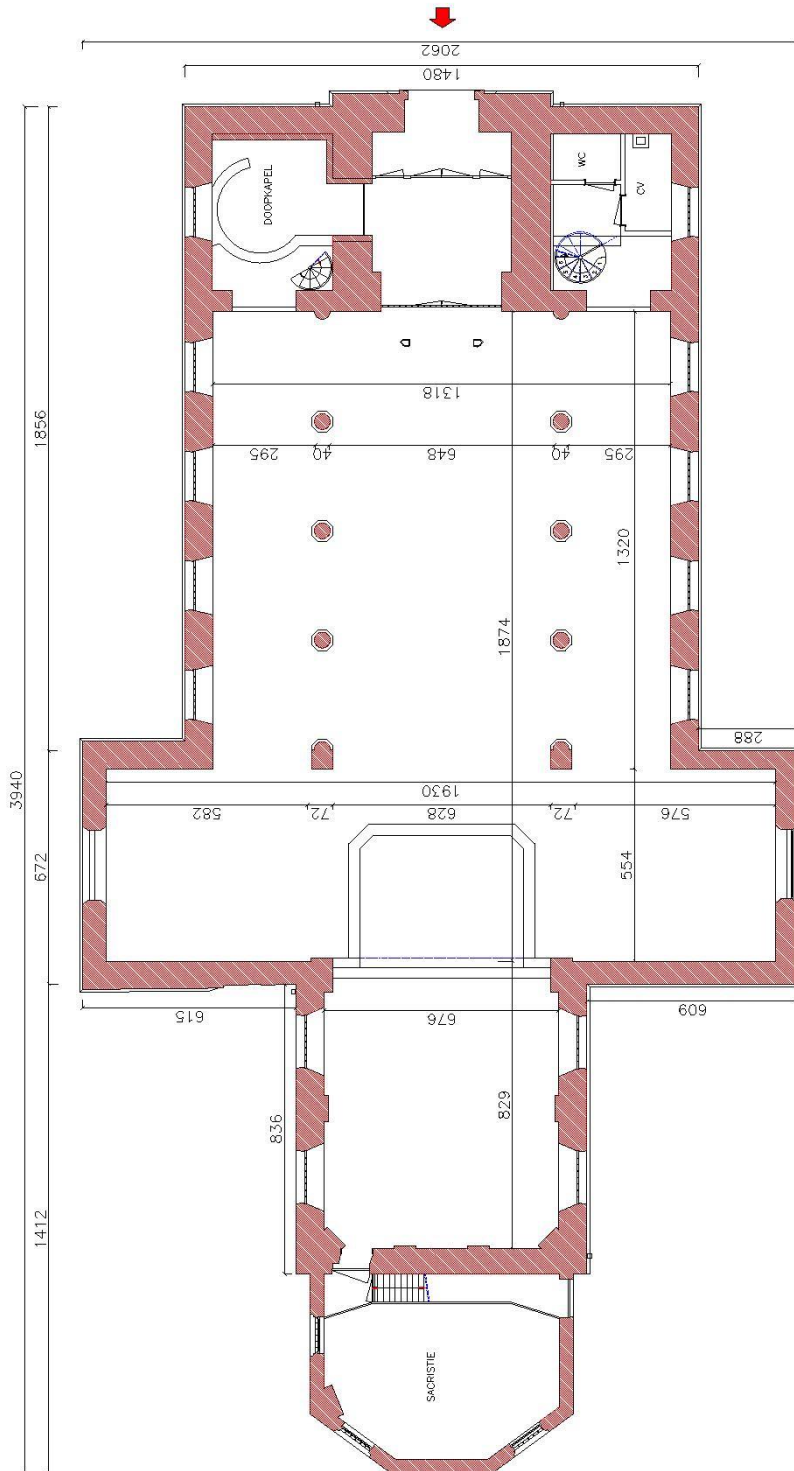
Beschrijving

De plattegrond beschrijft een Latijns kruis met ingebouwde westertoren, een driebeukig schip van vijf traveeën, een transept van één uitspringende travee met vlakke sluiting en een koor van twee rechte traveeën met vlakke koorafsluiting met daarachter ten oosten

aansluitend een vijfzijdige sacristie. Het geheel vormt een eenvoudig geheel, opgetrokken uit zandsteen met ophoging van baksteen, alles onder leien bedaking.

De totale lengte van de kerk, sacristie bij inbegrepen, bedraagt 39,40m, en de totale breedte 20,62m.

De binnenafmeting van het schip bedraagt 13,18m x 18,74m en deze van het koor 6,76m x 8,29m.

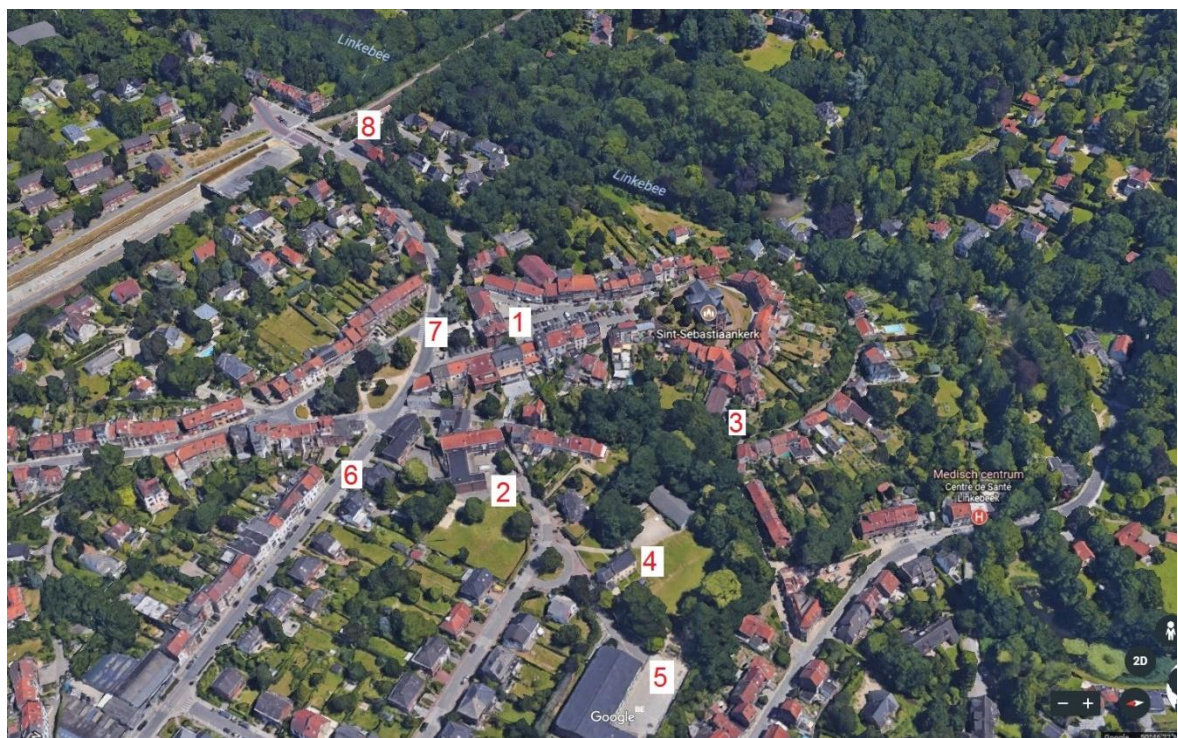
Aan dit plein is ook het gemeentehuis (1) gelegen en vlak naast het plein is het Gemeenschapscentrum “De Moelie ” (2) gelegen.

Op 100m van de kerk is de parochiezaal (3) gelegen. Ze wordt thans gebruikt als bibliotheek en ludotheek voor de jongeren.

De pastorie (4) en de gemeenteschool (5) bevinden zich op +/- 200m van de kerk.

Het doorgaand verkeer gebeurt langs deze Stationsstraat (6) , die achter het gemeentehuis doorloopt: het betreft een belangrijke verbindingsweg die naar het nabij gelegen Ukkel loopt.

Achter het gemeentehuis is op de Stationsstraat ook een bushalte. (7)

Tot slot is er ook een treinhalte (8) op 200m van het gemeenteplein (lijn Brussel-Charleroi) Hiernaast werd de spoorweg voor een deel overdekt en werd een grote parking aangelegd.
