Kerkenbeleidsplan

Tielt

1. INLEIDING

4. FICHES PER KERK

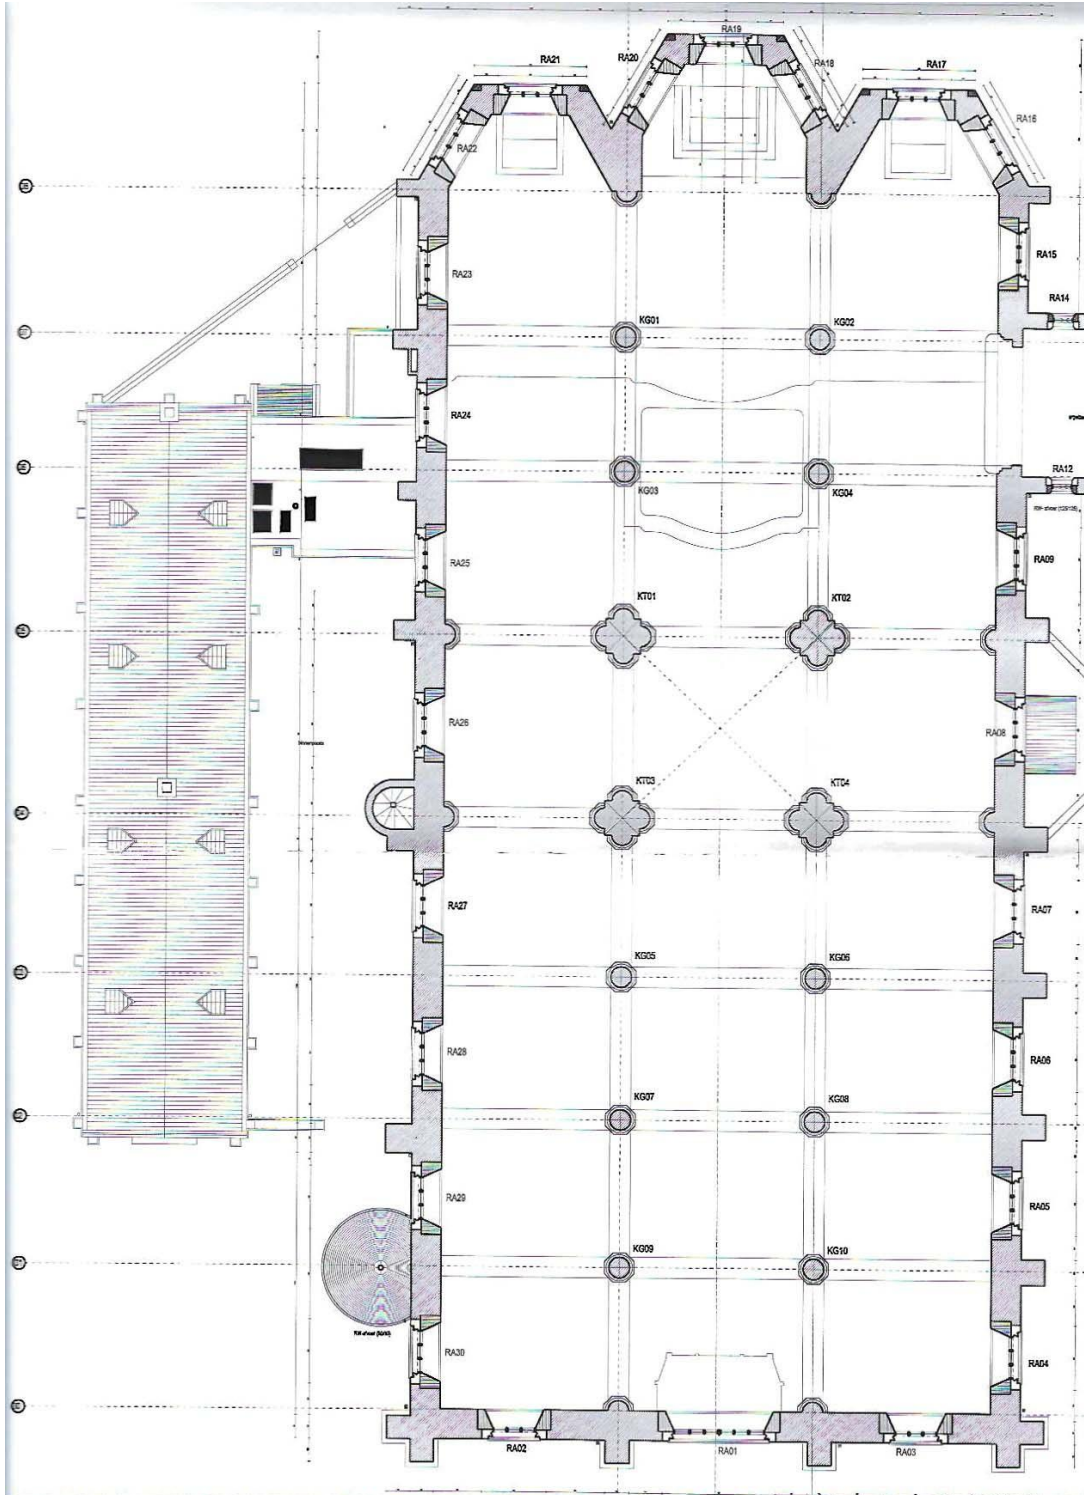
Grondplan kerk

Totale oppervlakte: kerk 1636 m² + sacristie 275 m²

Vrije hoogte: max. 9m à 10 m (koepels)

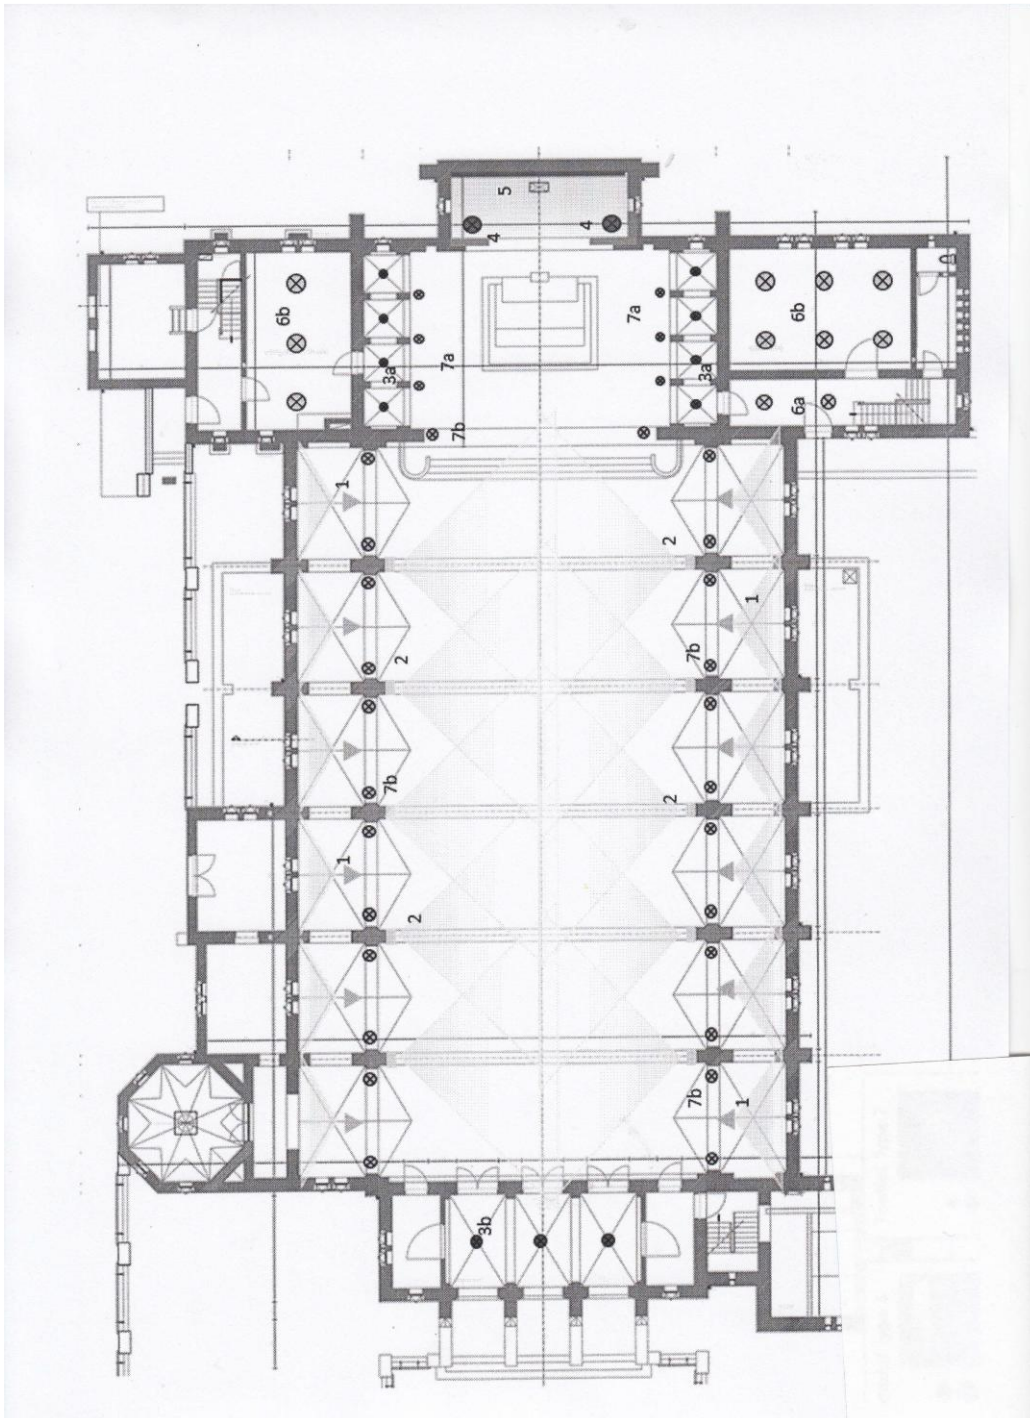
Oppervlakte

- oppervlakte in m²: 1.370 m²
- vrije hoogte: +/- 22 m
- aantal zitplaatsen: +/- 650

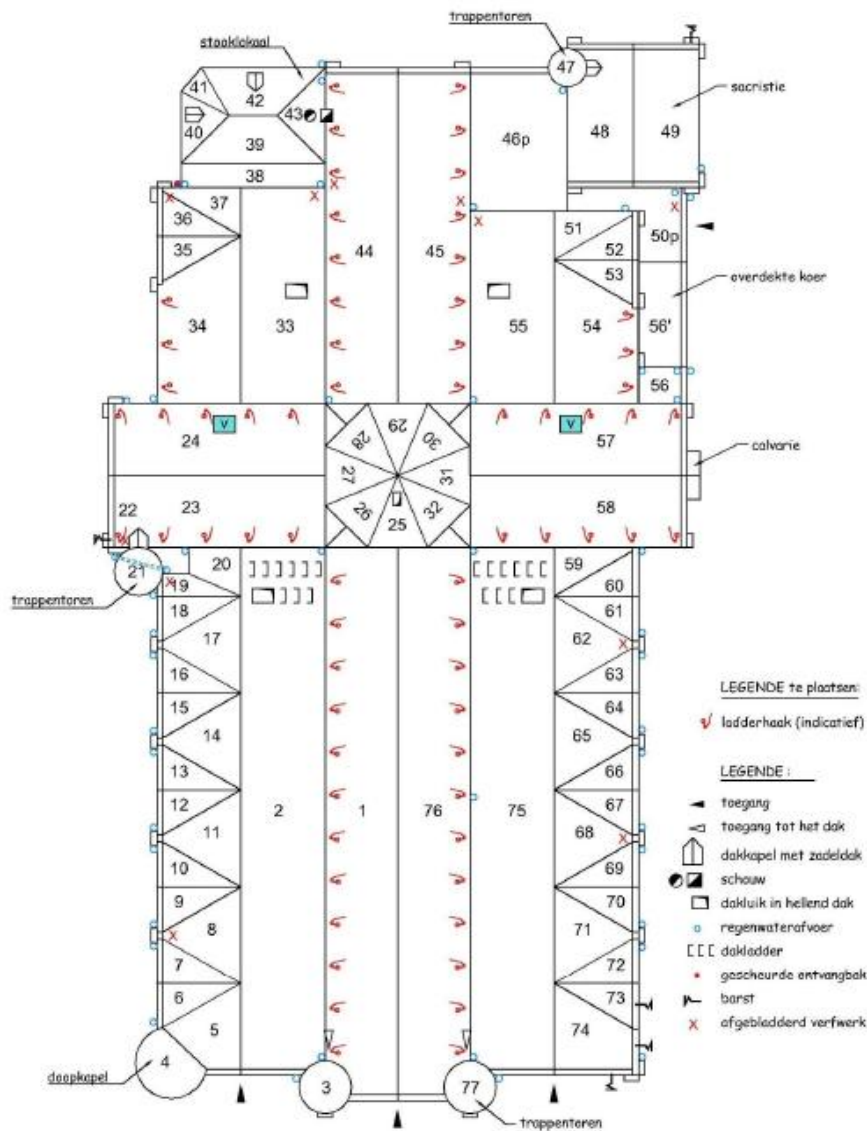
Object : Sint-Martinuskerk	 
	Adres : Aarsele Dorp 8700 AARSELE	
	Plan : Dakenplan (Situatieschets)	
	Dossiernr. : 50126 Tekenaar : Maarten Thijs Datum : 26/11/2024

5.13.a. 2.5.a. 5.7.1.a.	De muurankers van de toren, de ijzeren dragers van de galmborden en het torenkruis ontroesten en schilderen.		M		
3.2.a.	De lekke afvoer van dak [33] vernieuwen. De gebroken ontvanger bovenaan de afvoer van dak [38] vernieuwen.		M

3.2.a. De lekke afvoer van dak [33] vernieuwen. De gebroken ontvanger bovenaan de afvoer van dak [38] vernieuwen.

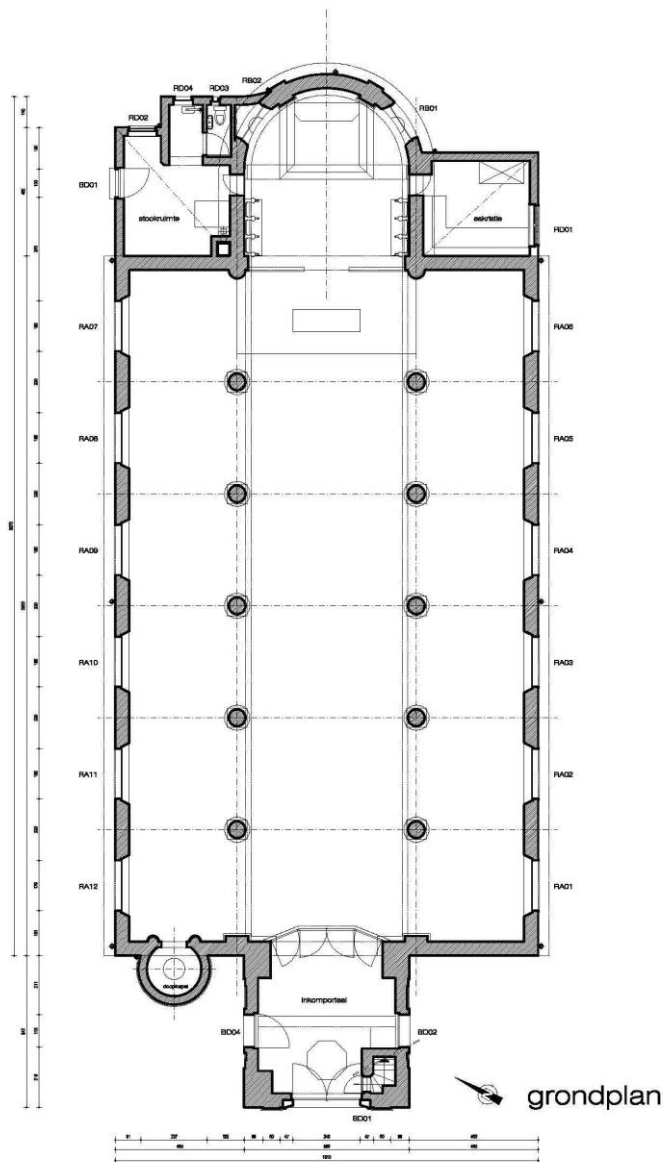
Oppervlakte

- oppervlakte in m²: +/-400m²
- noteer de vrije hoogte: zijbeuken 6.5m / schip 9.20m
- aantal zitplaatsen: +/-200 zitplaatsen

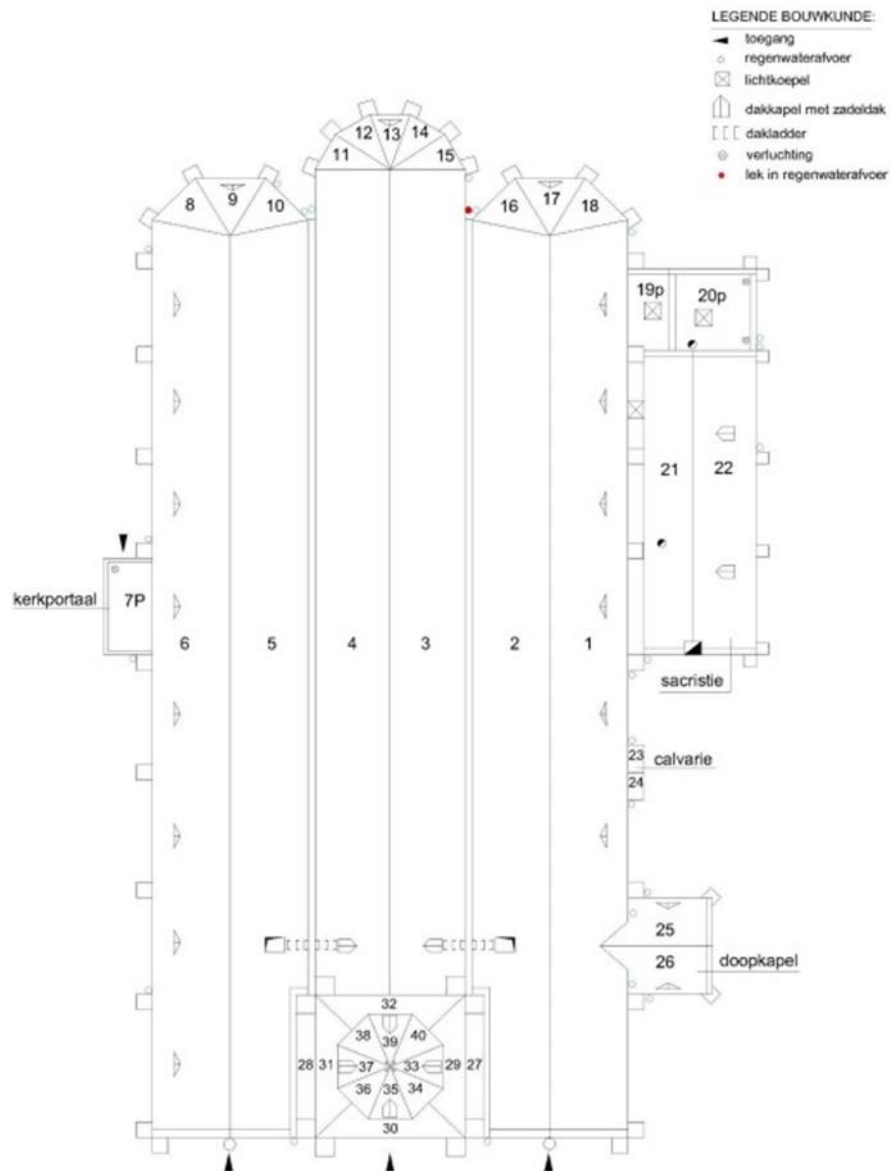
Oppervlakte

- oppervlakte: ± 1400 m²
- goten 8 m, nok 12 m
- aantal zitplaatsen: ± 400

Object : Sint Amanduskerk

- Vernieuwen van de dakluiken op dakvlak 4 en 5 inclusief hun bevestiging en aansluiting. De nieuwe luiken gaan bij voorkeur met een scharnier aan de bovenzijde open.
- Vervangen van de ingerotte loopplank onder het luik in dakvlak 2.
- De bevestiging van de dakladders vernieuwen.
- Na het plaatsen van nieuwe luiken, de duivenmest en -kregen op alle zolders opruimen.
- De overige duiven afvangen.
- De lekke afvoerbuis aan het hoofdkoor vernieuwen.
- De losliggende uitgeschoven leien op de galmborden verwijderen en nieuwe plaatsen.
- Herkeuren van de brandblusapparaten.

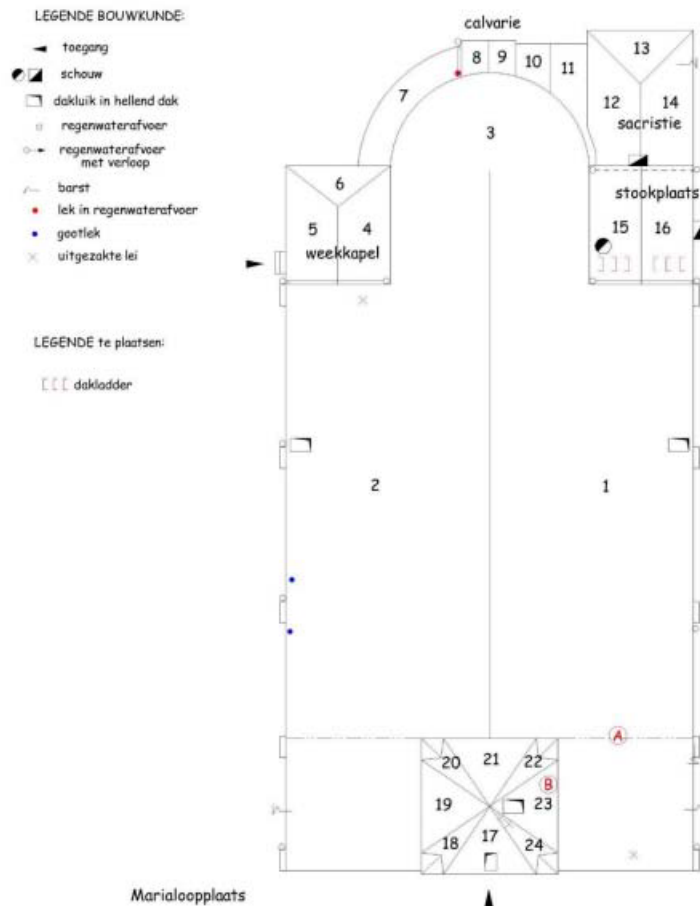
Object : O.L.V. Bezoekingskerk	
	Adres : Marialooplaats 8760 Marialoop	
	Plan : Dakenplan (Situatieschets)	
	Dossiernr. : 50127	Tekenaar : Peter Desmet
		Datum : 26/09/2023

-Vernieuwen van het zink in de bakgoten van de zijbeuken. In afwachting de open lasnaden afdichten met stroken EPDM. * De vernieuwing van de goten wordt het best ingepland in de komende jaren. De lasnaden zijn in matige en slechte staat, het zal niet meer lang duren en ook andere lasnaden zullen doorscheuren (een regelmatig nazicht tijdens de reiniging van de goten) is aangewezen.
