KERKENBELEIDSPAN WORTEGEM-PETEGEM

Mei 2025

1. INLEIDING

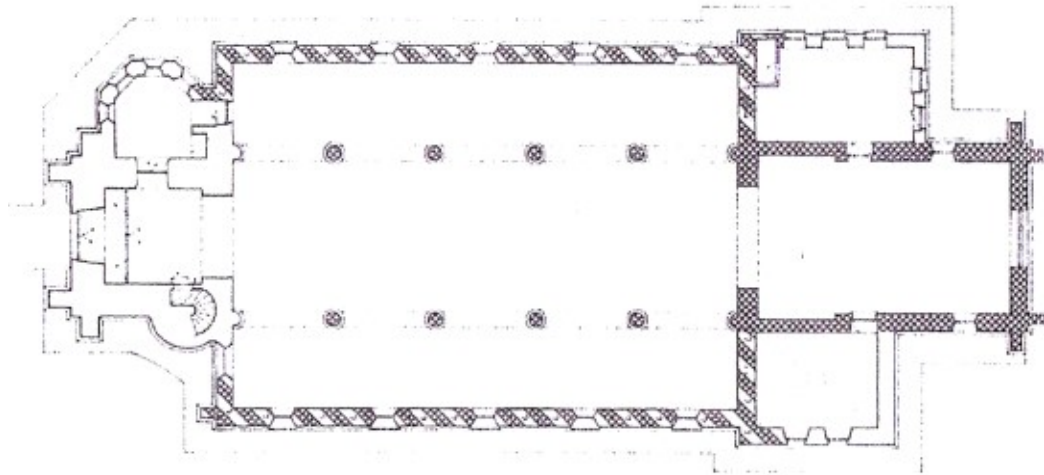
PETEGEM-AAN-DE-SCHELDE. Petegemplein. St.-Martinuskerk. Plattegrond.

De Sint-Martinuskerk van Petegem kende al in de 9^e eeuw een voorloper op een nabijgelegen locatie en werd opgetrokken in de jaren 1290. In 1918 werd de kerk zwaar beschadigd waardoor het 17^e- en 18^e-eeuwse pleisterwerk loskwam en het oorspronkelijke steenwerk zichtbaar werd net zoals de laatromaanse-vroeggotische kenmerken. Architect A.R. Janssens uit Gent hield in de jaren '20 met deze kenmerken rekening bij de heropbouw van de kerk. Het vloerniveau werd 45 cm afgegraven (vandaar mogelijk de huidige vochtproblemen), de oculi in de middenbeuk werden gereconstrueerd en voor de zijbeuken werd Ourthesteen gebruikt en werden puntgevels (afgeschuinde zoldering met steekkappen binnenin) ingebracht. Het kerkinterieur geeft door deze neoromaanse stijl een donkere indruk. De Westertoren sluit bij dit vernieuwd deel aan. Binnenin vormt de kerk een sober geheel met relatief weinig natuurlijke lichtinval. Opdeling tussen de hogere middenbeuk en de zijbeuken zou in principe mogelijk zijn, maar is voor deze ankerkerk in deze fase niet aan de orde. De sacristie rechts van het koor is met hout bekleed waarop het IHS-monogram te onderscheiden is. Deze ruimte wordt apart verwarmd met een elektrisch verwarmingselement. In de bergruimte links van het koor zou het betonnen dakje en het loshangend plaksel idealiter hersteld worden, wat mogelijk ook perspectieven biedt voor het inrichten van een omkleedruimte en vernieuwd sanitair. De kerk heeft los van de polychrome beschilderingen een relatief sober interieur met weinig beelden en meubilair en uitzonderlijk geen schilderijen. Er zijn vochtproblemen in de doopkapel links van het portaal (restauratie gepland), wat voor andere toekomstige functies binnen de kerk mogelijk problematisch kan zijn. Een uitbreiding naar buiten uit ligt momenteel moeilijk wegens de aanwezigheid van het nog in gebruik zijnde kerkhof.

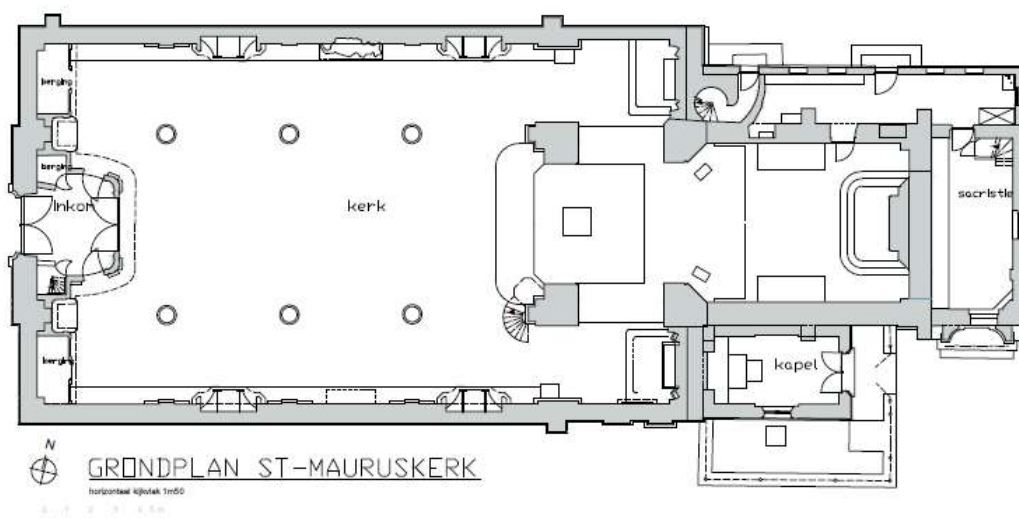
De Sint-Mauruskerk van Elsegem vormt binnenin een harmonisch geheel en heeft hierdoor ook een goede akoestiek. De Romaanse vieringtoren (opnieuw verstevigd in de jaren 1960) vormt de kern van het kerkgebouw. In de 15^e eeuw werd het koor van de kerk verbouwd en werd een beuk toegevoegd. De huidige vorm van de kerk kwam voorgoed tot stand in 1775 bij een grondige verbouwing in de classicistische traditie (zie opschrift westgevel). De Sint-Mauruskerk kreeg toen de definitieve opbouw in drie beuken en vijf traveeën onder een zadeldak. De kruistoren doorbreekt de ruimte niet sterk: de kruising is gelegen boven het vooruitgeschoven altaar (ronde tapis plein) en vlak naast de zijkapellen. De zijbeuken zijn met grote rondbogen afgesloten van de middenbeuk (die iets hoger is), maar vormen samen één ruimte. Mogelijkheid van afscheiding tussen zijbeuken en middenbeuk is hierdoor eerder beperkt. Een zeer beperkte ruimte blijft over in het koor achter de vieringtoren. Een eventuele afsplitsing dus slechts kunnen bestaan uit de zijkapellen, de vieringtoren en het

kleinere koor. Links van het rechthoekig koor bevindt zich een lage bakstenen aanbouw uit de jaren '70, die verbindt met de sacristie die achter het koor gelegen is. Op de plaats van deze noordelijke zijbouw, die niet historisch is, kan eventueel in de toekomst in ontbrekend sanitair (nu niet aanwezig) en omkleedruimte voor culturele activiteiten of een andere functie worden voorzien. Boven de historische sacristie met houten historische kasten bevindt zich ook een zolder met opbergruimte (vb. voor processiekledij en beelden). De Mariagrot in de linkerzijbeuk van de kerk is een belangrijk erfgoedaspect dat bij eventuele ruimtelijke opdeling- of herwerking dient gevrijwaard te worden, net zoals de graven aan het koor en de grafkapel voor familie de Ghellinck-d'Elseghem aan de achterkant van de kerk (cf. bescherming en geschiedenis van de kerk). Eventuele ruimtelijke ingrepen in het kerkgebouw dienen steeds rekening te houden met de erfgoedwaarde en de klimatologische en akoestische karakteristieken van het kerkgebouw in functie van het beschermde orgel. Een uitbreiding van de kerk naar buiten toe is moeilijk gezien de bescherming van kerk en kerkhof en het beschermde dorpsgezicht Elsegem.

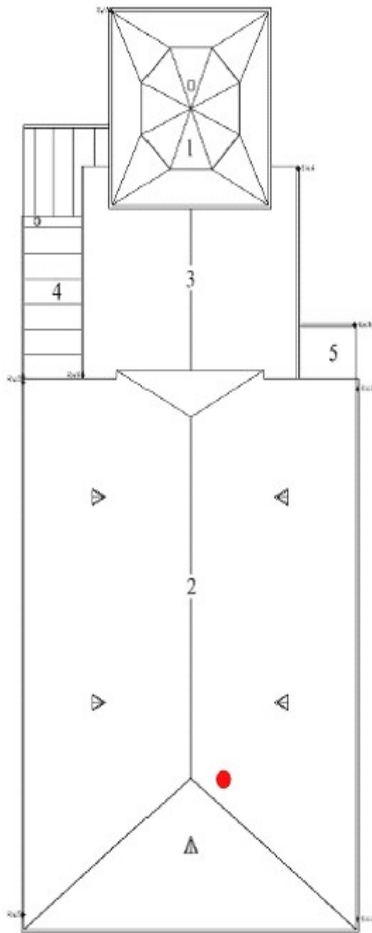
De Sint-Pietersstoelkerk werd in haar huidige vorm opgetrokken in 1778 (ontwerp Mormal uit 1776). De kerk is samen met het omliggende kerkhof beschermd als monument en dorpsgezicht en heeft een uitzonderlijke idyllische uitstraling in deze landelijke omgeving tussen Oudenaarde en Waregem. De kerk is langs buiten gewit en samen met de omliggende witte muur en huizen vormt ze een bijzonder geheel in de open ruimte rondom de dorpskern. Uitbreiding langs buiten is wegens de bescherming en het harmonisch karakter zeer moeilijk. De toren van de kerk is uitzonderlijk langs de koorkant gelegen en is slechts toegankelijk vanop het kerkhof. Het interieur vormt eveneens een harmonisch geheel met wegens de geringe grootte van de kerk, maar de afwezigheid van zuilen in het schip (zaalkerk met toren), een intiem karakter. Het koor is afgescheiden van het schip door een communiebank, maar sluit aan bij de liturgische ruimte. Het beschermde meubilair (orgel, biechtstoelen, preekstoel, kruisweg, etc.) maakt verdere opdeling van deze relatief kleine open ruimte wegens akoestische en kunsthistorische redenen moeilijk. Bovendien zou het unieke geheel van het classicistische ontwerp hierdoor in het gedrang komen. De sacristie is gelegen links van het koor. De deur rechts van het hoogaltaar is een blinde deur. De sacristie heeft nog een tweede toegangsdeur en heeft nood aan een opknapbeurt. De toegankelijkheid voor andersvaliden van de Sint-Pieterstoelkerk is goed. Er is een vlakke
