# Kerkenbeleidsplan Heuvelland 2025

Versie 20 mei 2025

## 2. Omgevingsanalyse – fiche per kerkgebouw

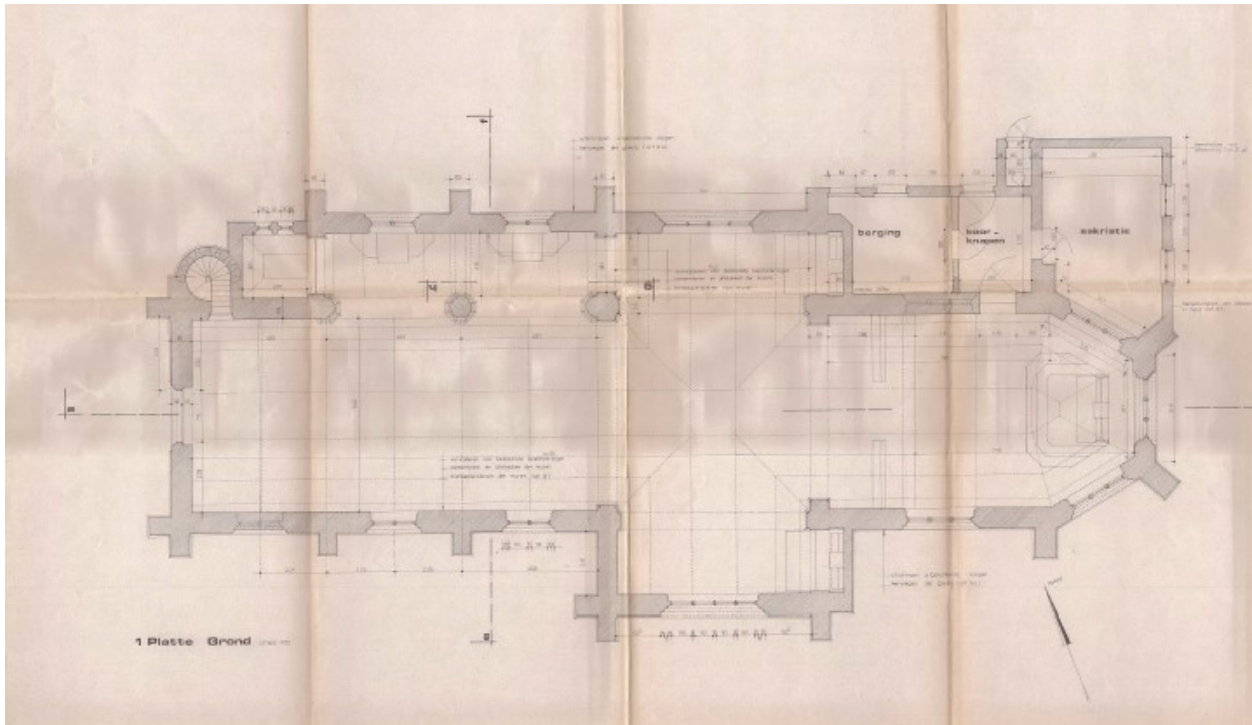
De kerk bestaat uit hoofdbeuk en één kleine zijbeuk en annexen. Het interieur is in goede staat en biedt door zijn beperkte omvang en de materiaalkeuze een stemmig kader.

Door de beperkte omvang lijkt opdeling in meerdere ruimtes minder noodzakelijk. Indien de zijbeuk als gang moet functioneren, is een bijkomende hoofdtoegang nodig aan die zijde.

Er zijn een aantal kleine ruimtes aan de noordwestelijke zijde, weliswaar verwijderd van de hoofdingang. Er is geen portaal.

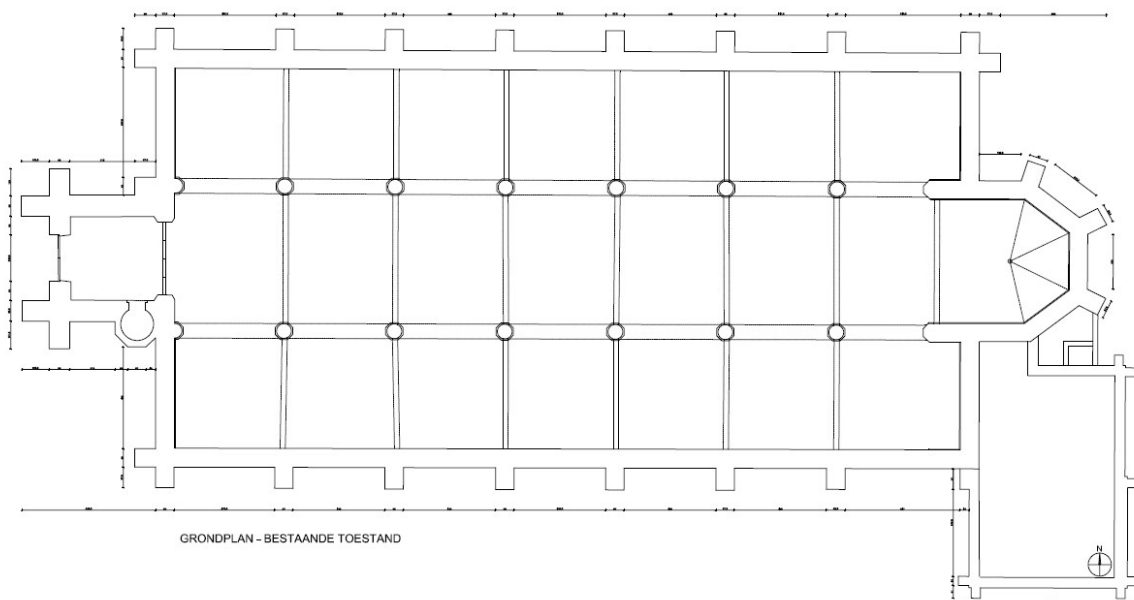
De kerk bestaat uit 3 gelijkaardige beuken. De toegang verloopt via het portaal in de westertoren. In principe bestaat de mogelijkheid om de ruimte op te delen in meerdere ruimtes. Zodoende is de rechterbeuk al sinds 2022 in gebruik als turnzaal voor de plaatselijke school.

Aan de zuidoostelijke zijde bevindt zich de sacristie.

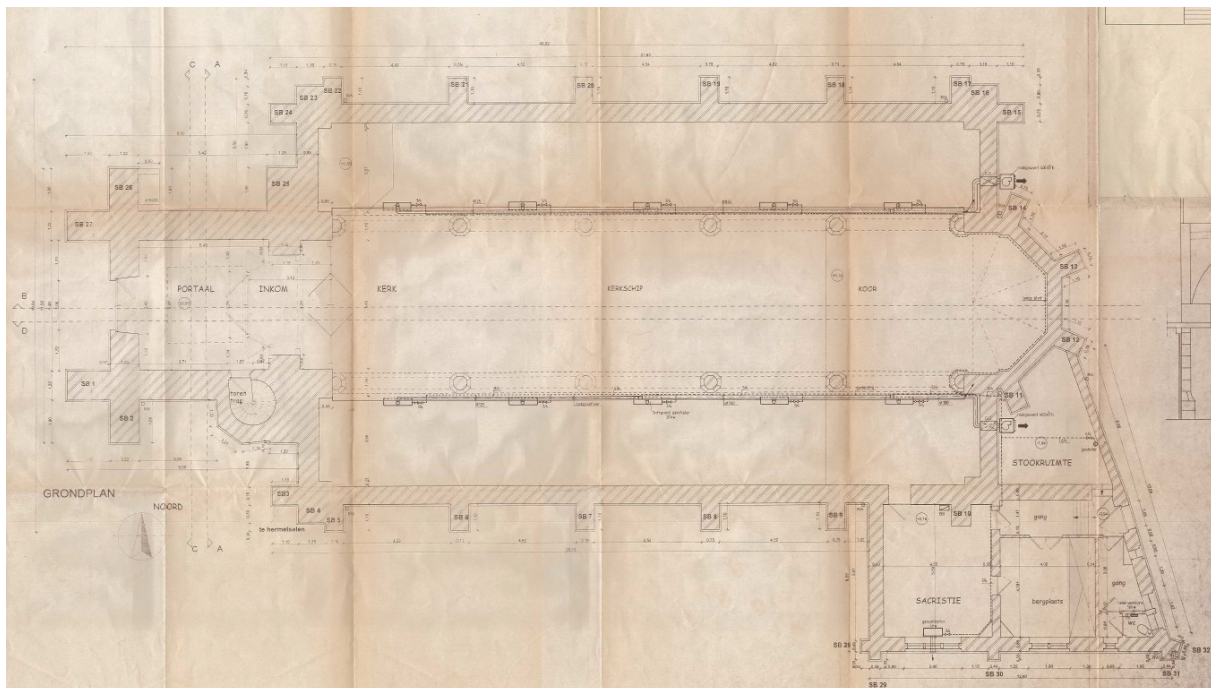
De kerk bestaat uit drie beuken. De toegang en het portaal gebeuren via de westertoren. Enige opdeling is in principe mogelijk. De sacristie bevindt zich rechts achteraan. Daar bevindt zich reeds een openbaar toilet, van buiten uit toegankelijk.

De kerk is omgeven door een begraafplaats die nog in gebruik is.

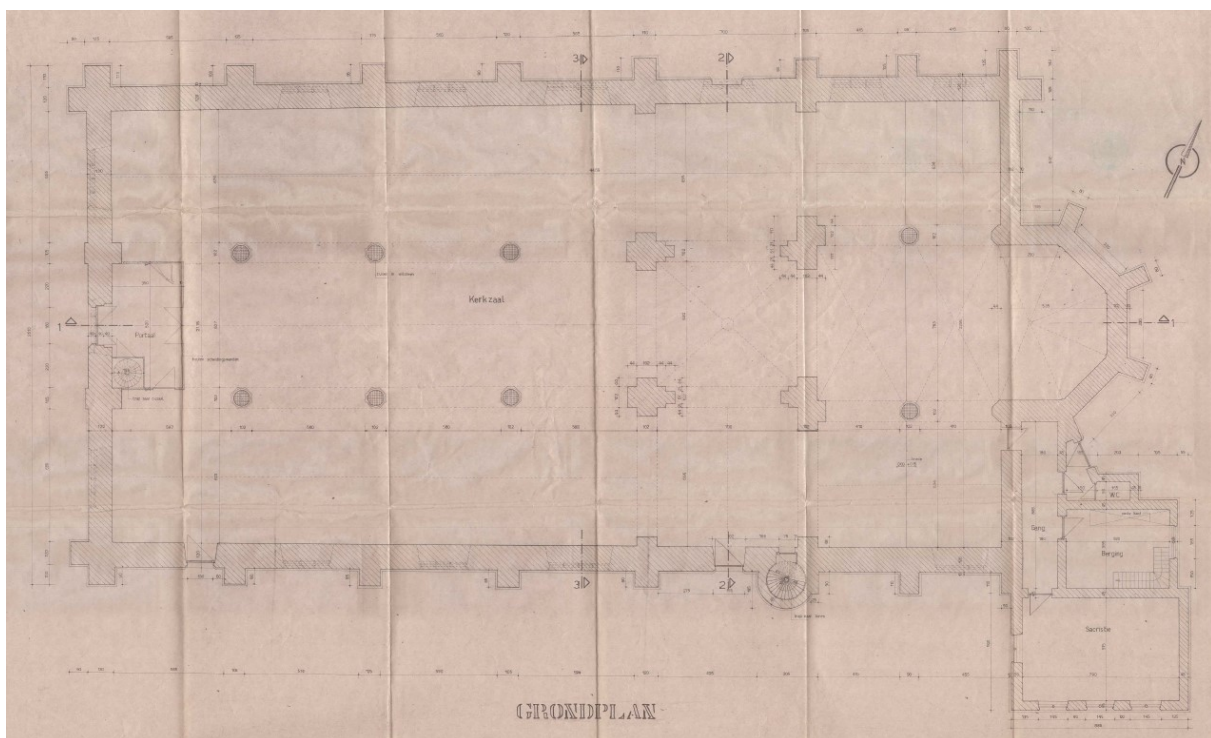
De kerk heeft een vieringstoren, bestaat uit drie gelijkaardige beuken en biedt de aanblik van één grote en heldere hal. Delen hiervan zouden kunnen gescheiden worden. De toegang bevindt zich in de westgevel. De ruime sacristie bevindt zich rechts achteraan.

De kerk is omgeven door een begraafplaats die uitdovend is.

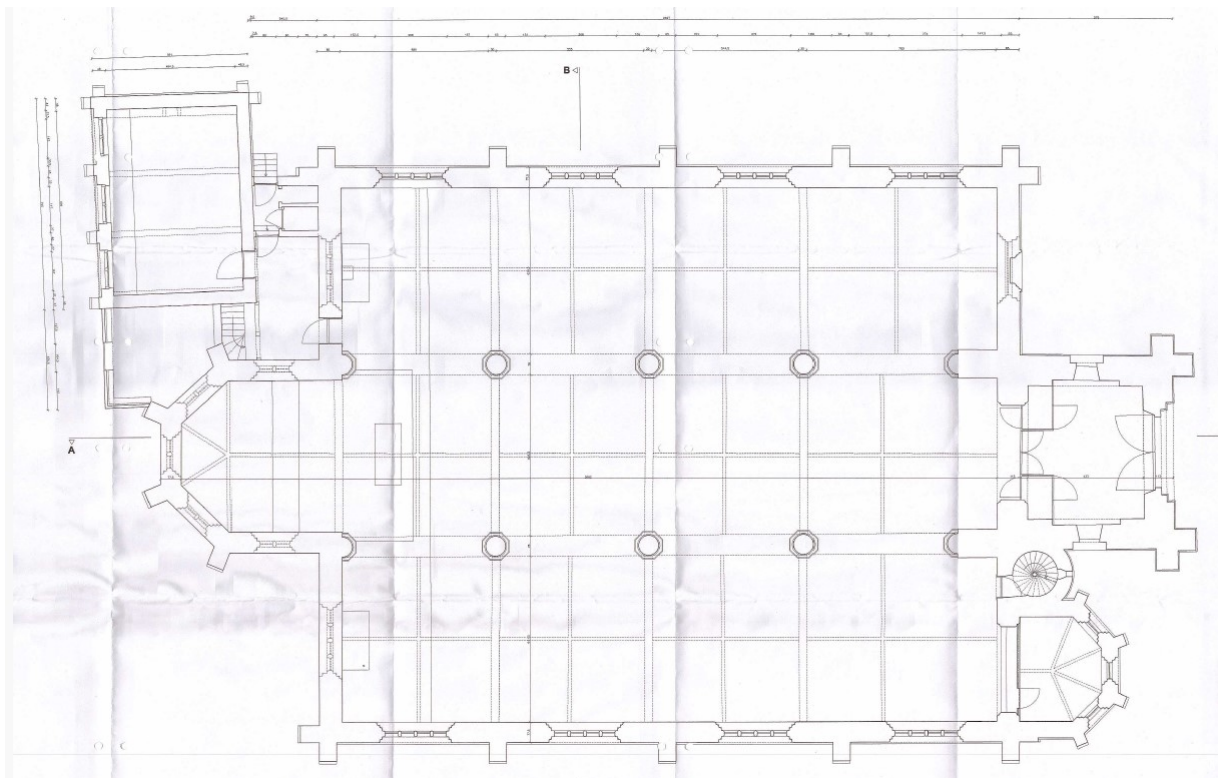
De kerk telt 3 gelijke beuken; die zijn tamelijk breed maar niet zo hoog wat een grote maar toch comfortabele ruimte oplevert. Enige opdeling lijkt in principe haalbaar. De toegang en het portaal gaan via de toren die hier aan de oostzijde staat. De sacristie bevindt zich achteraan rechts.

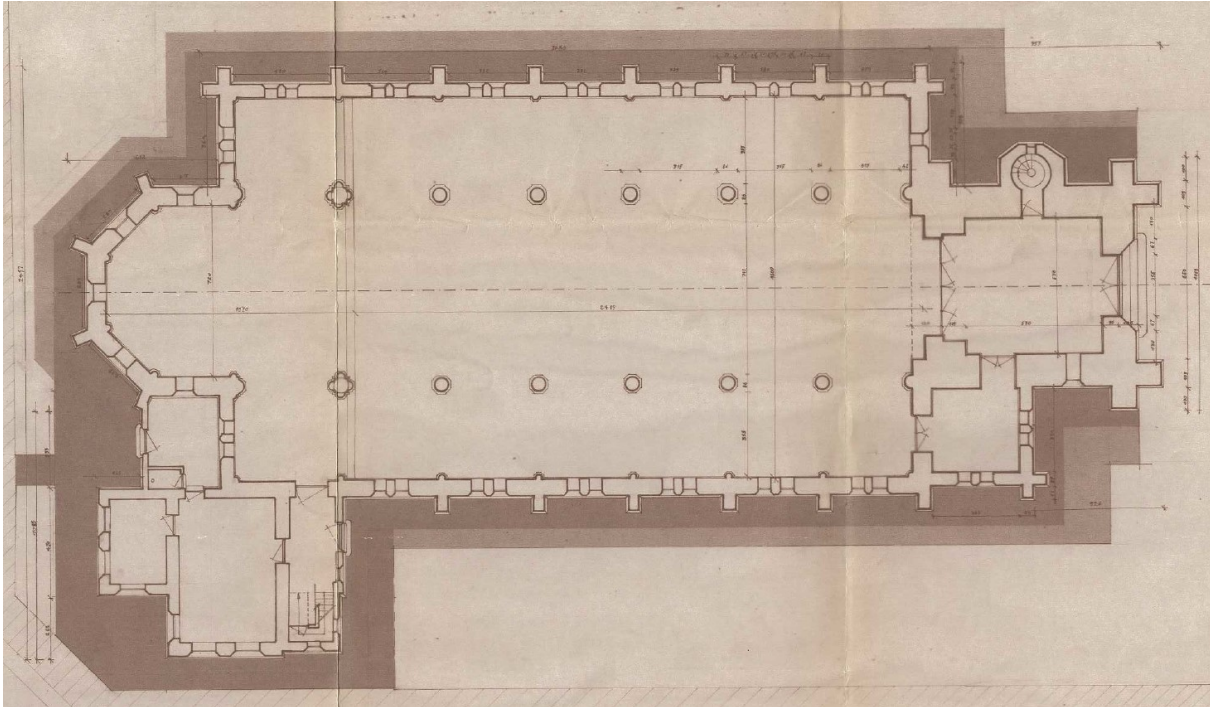
In tegenstelling tot de meeste gebouwen, betreft het hier een ruime hoofdbeuk met twee kleine zijbeuken. Enige opdeling lijkt in principe haalbaar. De doopkapel bevindt zich links vooraan en is bereikbaar via portaal in de westertoren en linkerbeuk. De sacristie bevindt zich links achteraan.
