# KERKENBELEIDSPLAN

## Beveren-Kruibeke-Zwijndrecht

Parochie De Goede Herder

APRIL 2025

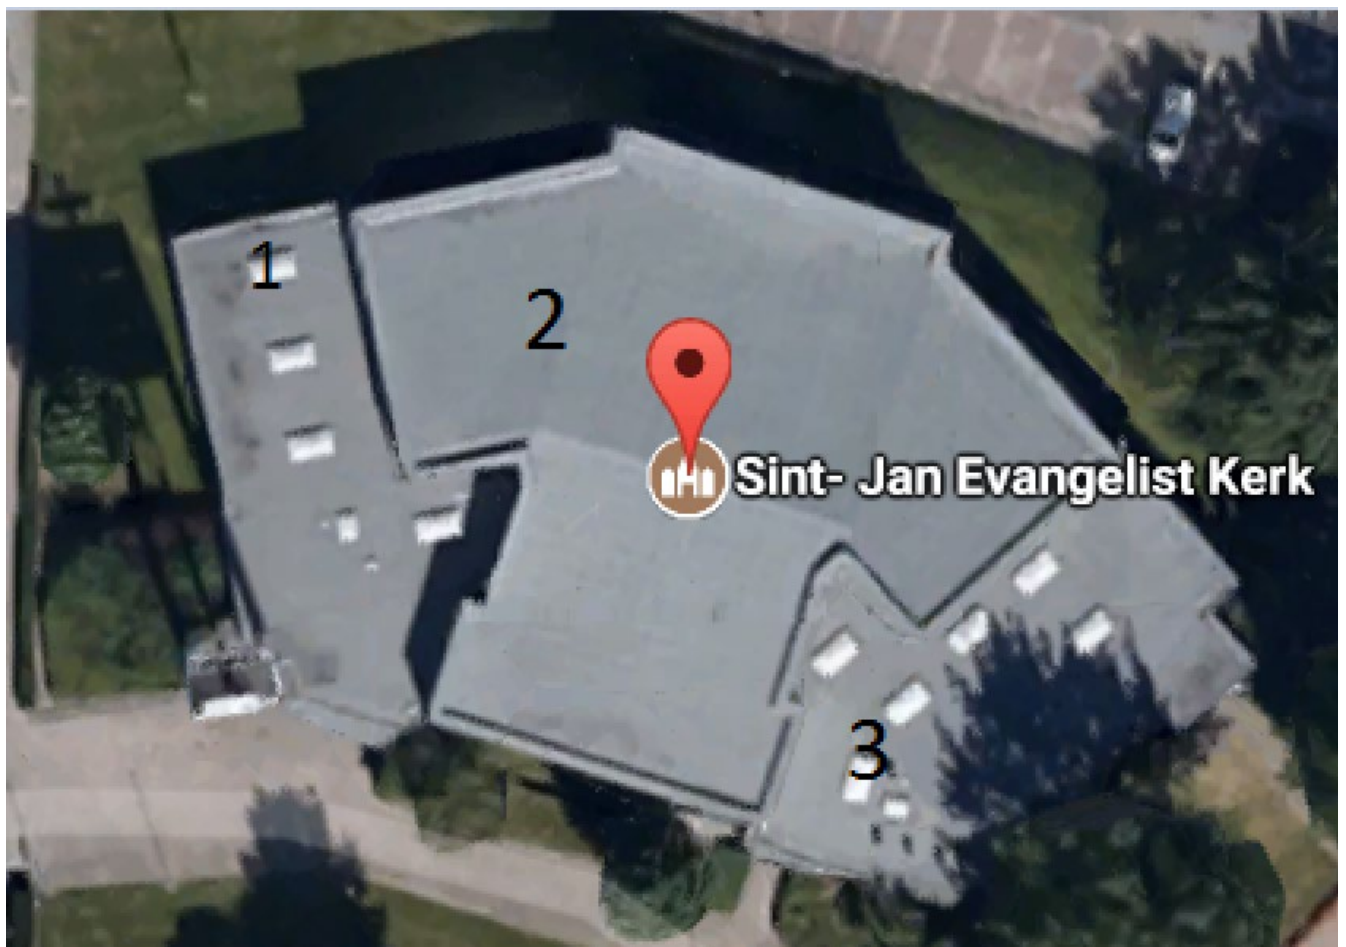
1. Omvat inkomhal, sacritie met afzonderlijk toilet en weekkapel. Weekkapel is met een glazen wand afgescheiden van het centrale deel van de kerk.
2. Hoofdgebouw van de kerk
3. Laagbouw omvattende zij-ingang, toiletten 3 voor dames waarvan 1 voor mindervaliden, en 2 voor heren, een kleine vergaderzaal, een bergruimte en een grote vergaderzaal.

Een mogelijkheid tot compartimentering bestaat tussen de hoofdkerk en de weekkapel.

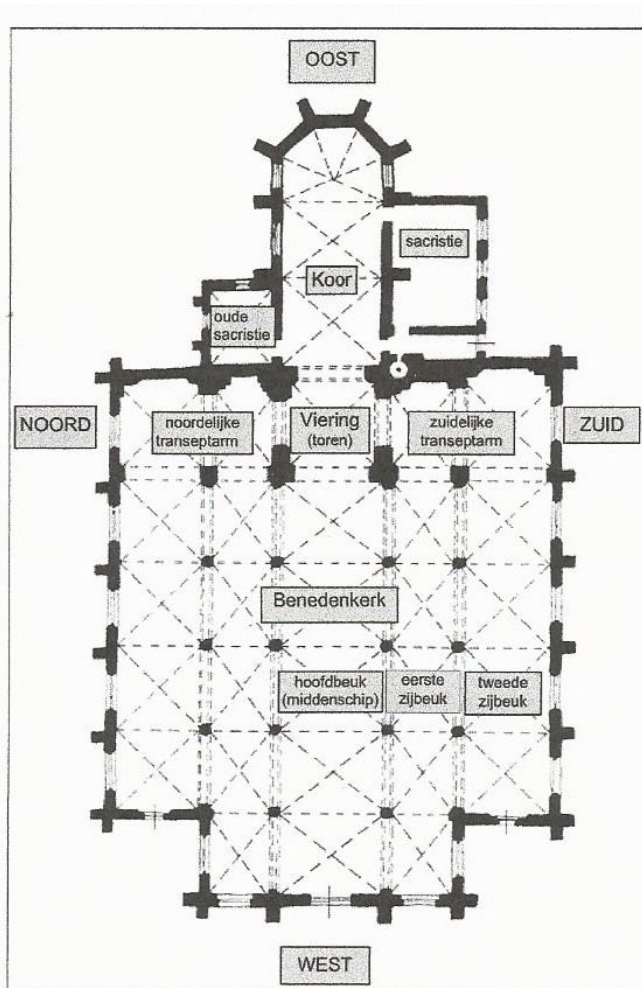
Schematisch grondplan gelijkvloers (geen schaal)

- noteer de vrije hoogte: 12.5m
- aantal zitplaatsen: 500
- Opbouw (optioneel)
- type gebouw: Parochiekerk
- Aantal en soort bijruimtes: 5
  - 1- Sacristie
  - 2- Oude sacristie
  - 3- Doopkapel
  - 4- Studio
  - 5- Toilet
- Er is in de Sint-Martinuskerk geen mogelijkheid tot uitbreiding.
- Als behoud van de volledige ruimte, die bestemd is voor erediensten, is er geen compartimentering mogelijk.

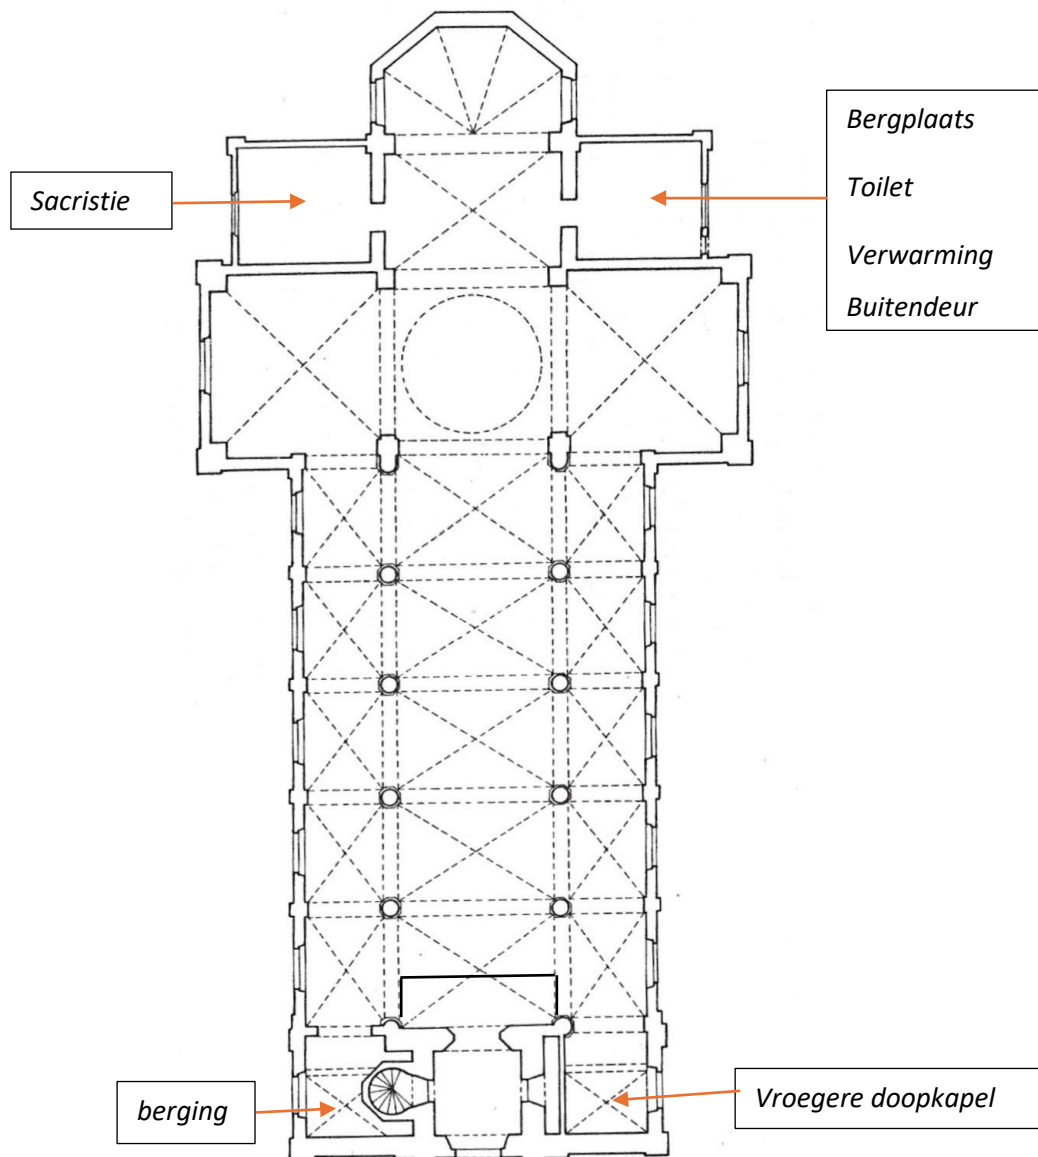
## Grondplan kerk:

- Type gebouw: De kruiskerk heeft een klassiek grondplan met 3 beuken en een koor.
- Aantal en soorten bijruimten: Sacristie en tweede sacristie die gebruikt wordt als bergplaats. Achteraan in de kerk is er eveneens een bergruimte.

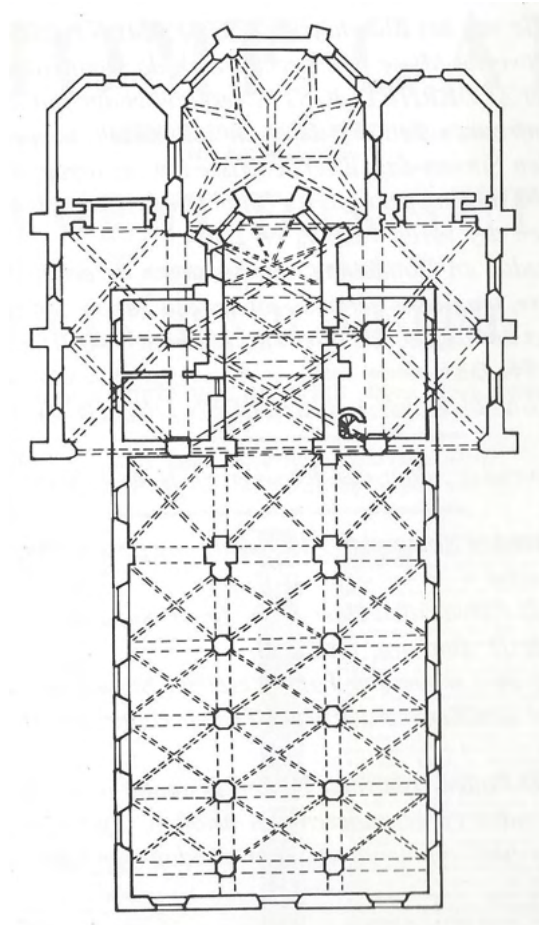
De kerk heeft een klassiek grondplan met 3 beuken en een koor. Het is mogelijk om te compartimenteren maar geen mogelijkheid tot uitbreiding. De kerk heeft een kleine winterkapel met aparte toegang.

Ter info grondplan en tekening van noord- en zuidzijde.

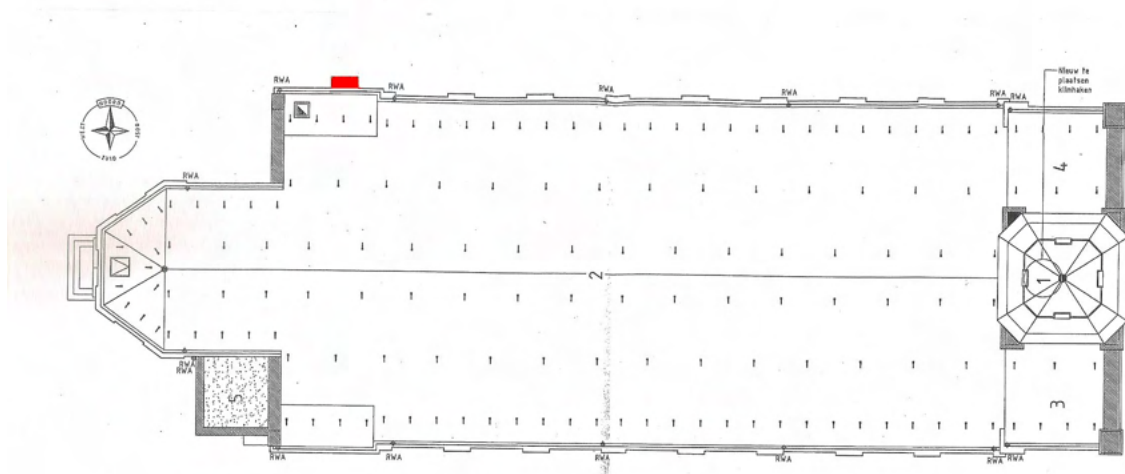
De parochiekerk Petrus&Paulus is van het type: Pseudobasiliek (transeptloos).

De kerk heeft een klassiek grondplan met 3 beuken en een koor.

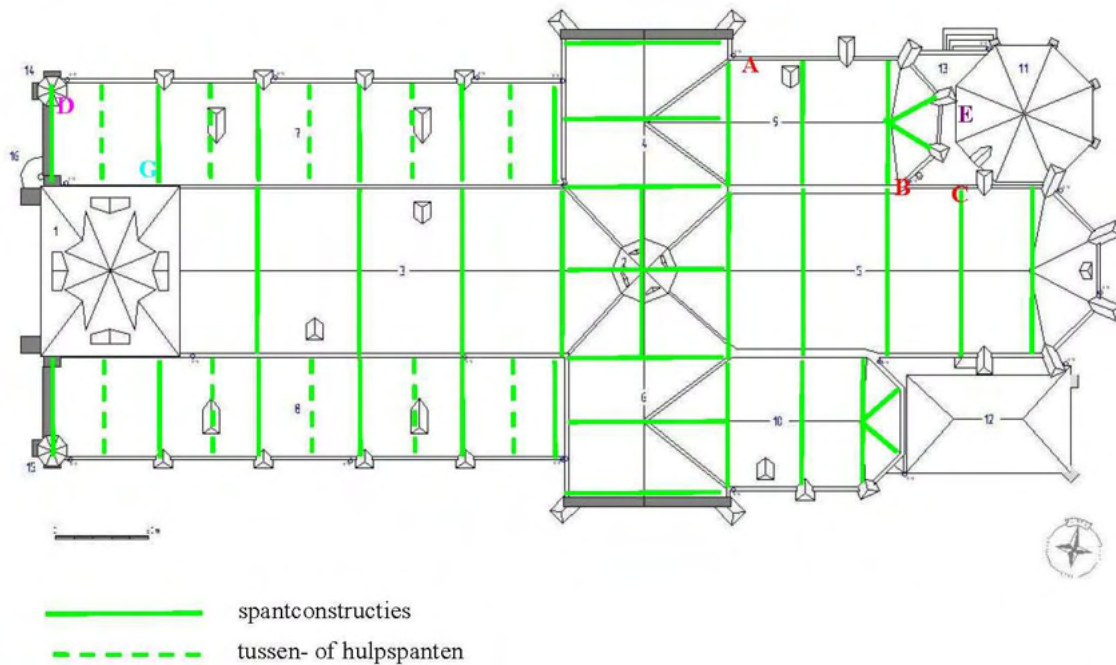
Tekening Monumentenwacht Oost-Vlaanderen met dakconstructie:

1. Grote toren
2. Dakruiter op viering
3. Middenbeuk
4. Noordtransept
5. Hoogkoor
6. Zuidtransept
7. Zijbeuk noord
8. Zijbeuk zuid
9. Zijkoor noord
10. Zijkoor zuid
11. Weekkapel
12. Sacristie
13. Zijingang
14. Arkeltoeren noord
15. Arkeltoeren zuid
16. Traptoren en toegang tot zolders

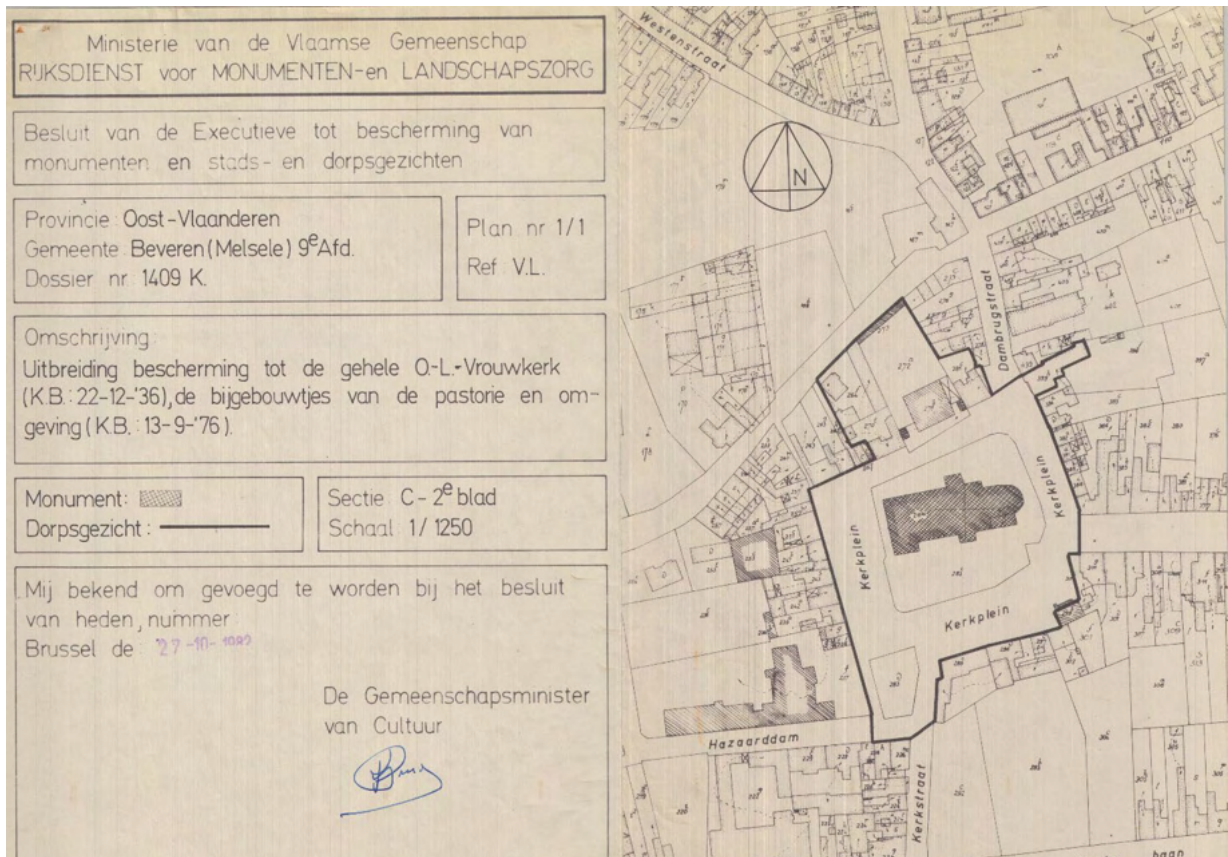
Het kerkgebouw is een beschermd monument (bruinrode inkleuring op tekening) en is gelegen in een beschermd dorpsgezicht (blauwe inkleuring: dorpskom Melsele, Besluit Vlaamse Executieve van 27/10/1982)

Plan als bijlage bij het Besluit Vlaamse Executieve van 27/10/1982: uitbreiding van de bescherming als monument tot de gehele O.-L.-Vrouwkerk de bijgebouwtjes van de pastorie (dubbele arcering) en als dorpsgezicht (vette omlijning).
