KERKENBELEIDSPLAN GEMEENTE WETTEREN

parochiekerken van het dekenaat Wetteren
gemeente Wetteren
2025

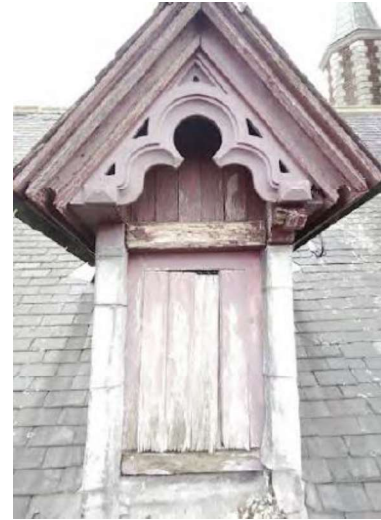
- het schrijnwerk van onder andere de dakkapellen vertoont op verschillende plekken rot. De duiven gebruiken de overstekende delen ervan ook als slaapplek. Deze dienen afgeschermd te worden tegen duiven.

dakkapel

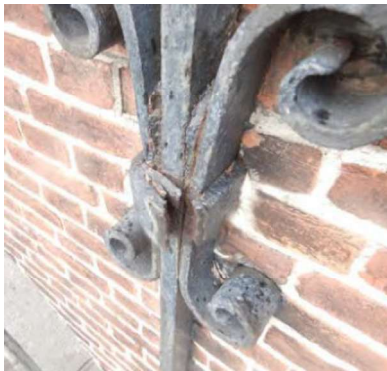
- Draagconstructie en overspanning
 - in de torentjes komen barsten voor. Deze worden best gemonitord door middel van scheurimeters.
 - gevelankers zijn noodzakelijk om de samenhang van de constructie te verzekeren. Her en der is de strop van de gevelankers opengebarsten waardoor deze geen krachten meer kan opvangen. Ook zijn er een aantal muurankers verdwenen.

opengebarsten strop

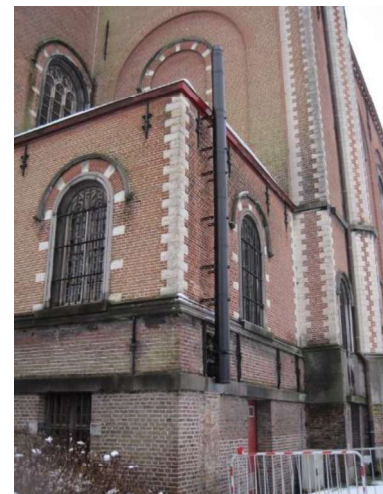
vernieuwde schouw (11/02/2025)

- 2020 en 2023
 - dringende dakwerken aan het exterieur en interieur uitgevoerd.
- 2024
 - beschadigde regenpijpen hersteld
 - stormschade aan het dak hersteld.
 - de schoorsteen aan de westelijke sacristie is afgebroken en vervangen
 - in navolging van de gevallen steen zijn alle gevels volledig manueel nagekeken op loszittende onderdelen
 - er is een zwambehandeling van een dakbalk geweest

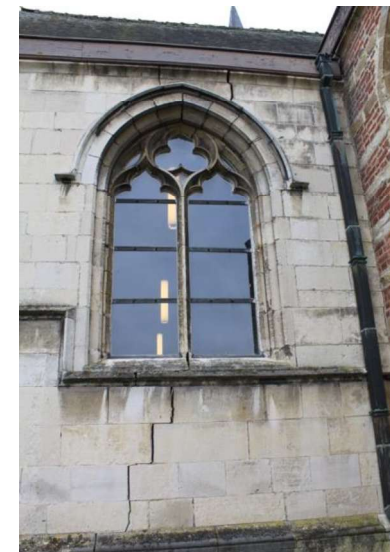
het glas-in-loodraam is tijdelijk gestockeerd

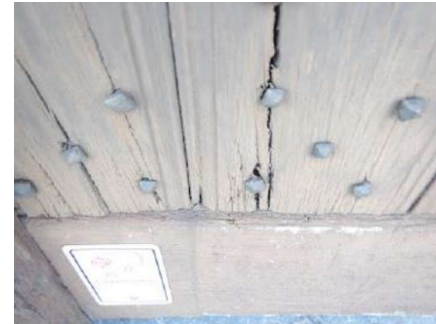
loskomende nagelingen en windbarsten

- Dak:
 - op verschillende plekken zijn leien uitgevallen of scheefgezakt. Het dak dient tweejaarlijks gecontroleerd te worden, zodat kleine mankementen tijdig hersteld kunnen worden en waterinfiltratie voorkomen wordt.

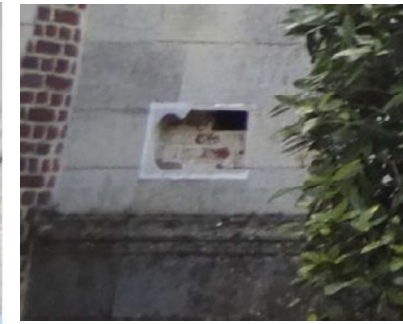
ontbrekende natuursteen

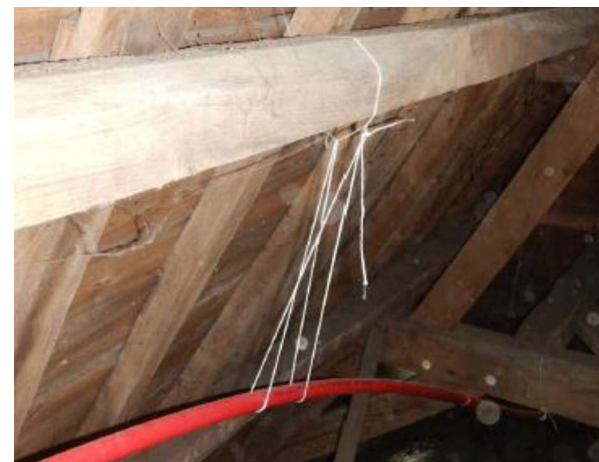
tijdelijke ophanging met touwtjes

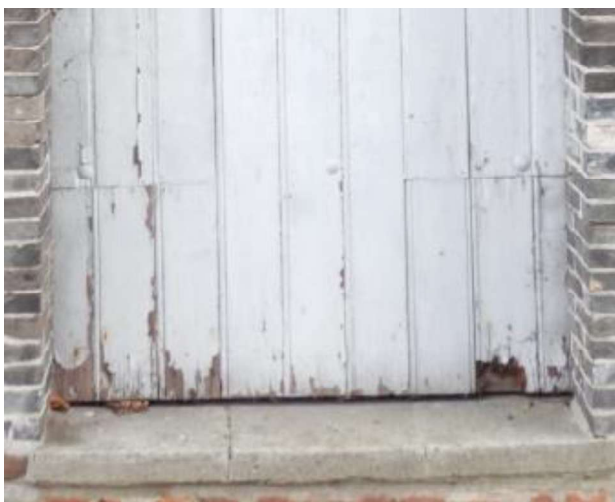
deur van de sacristie

- Het mondstuk waar de afvoerpijpen van het koor en schip in uitmondten raakte verstopt, met waterschade in de sacristie tot gevolg. De dakgoot van het koor heeft in 2024 een aparte afvoerpijp gekregen en het mondstuk een metalen rooster om zoveel mogelijk bladeren op te vangen. Het dak van de sacristie en het plafond werd hersteld, de muren moeten nog drogen.
- De wand (inclusief deuren) tussen de sacristie en de verwarmingsketel is vernieuwd en bestaat uit brandwerend en brandvertragend materiaal om zo aan de normen te voldoen.
- Een glas-in-loodvenster dat door inslag in 2023 kapot was, is hersteld.
- Het podium met altaar dat midden in het kerkship stond is in 2024 verwijderd. Op die manier kon het koor met een nieuw houten podium uitgebreid worden.

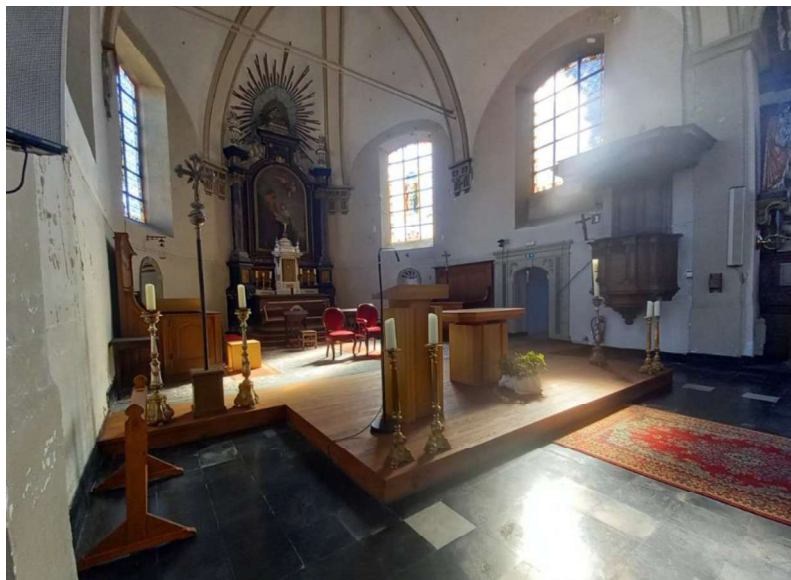
vernieuwd podium
