## **KERKENBELEIDSPLAN BERLAAR**

Dit kerkenbeleidsplan omvat volgende (*voormalige*) gebouwen voor de rooms-katholieke eredienst op het grondgebied van de gemeente Berlaar:

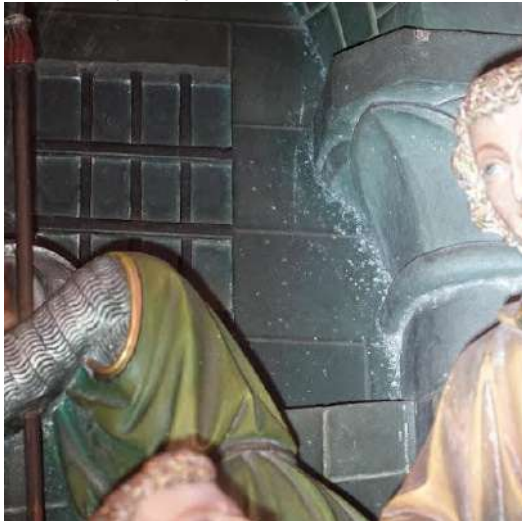
*Mogelijke schimmels op het altaar*

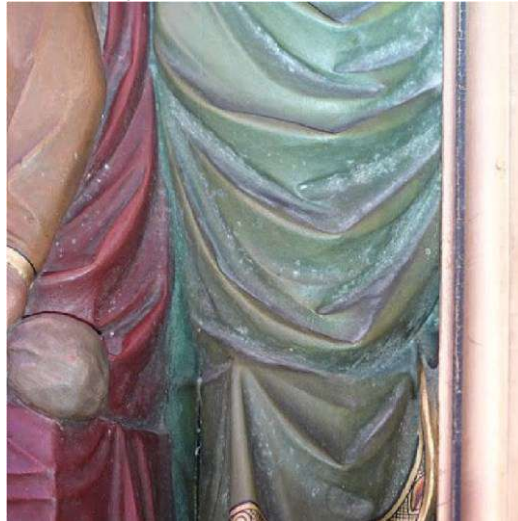
*Mogelijke schimmels op het altaar*

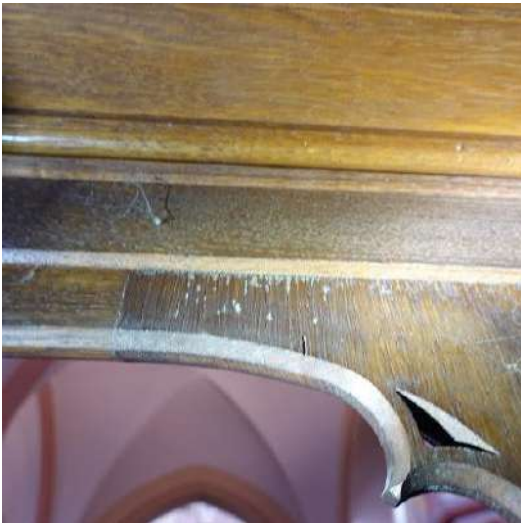
*Schimmels in de biechtstoel*

A2023/09 | Verwijder de oppervlakteschimmel aan de binnenzijde van de biechtstoel

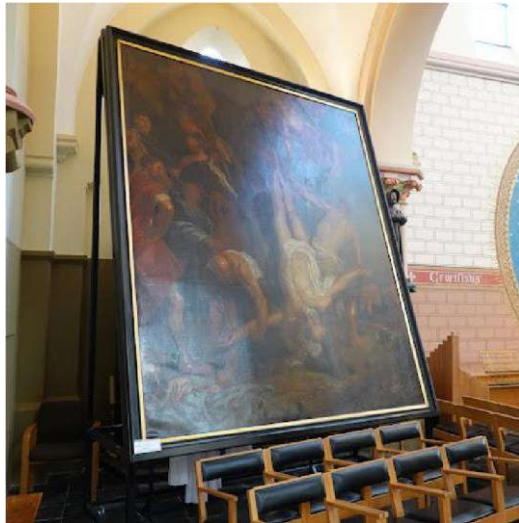
Een schilderij op doek wordt redelijk schuin bewaard, wat op termijn schade zal veroorzaken doordat stof zich kan ophopen en zo vervormingen in het doek kunnen komen. In een deelinspectie kan eventueel meer uitgebreid advies gegeven worden naar een verbeterde bewaring. In de sacristiekasten werden muizenuitwerpselen gevonden.

*Niet ideale bewaring schilderij*

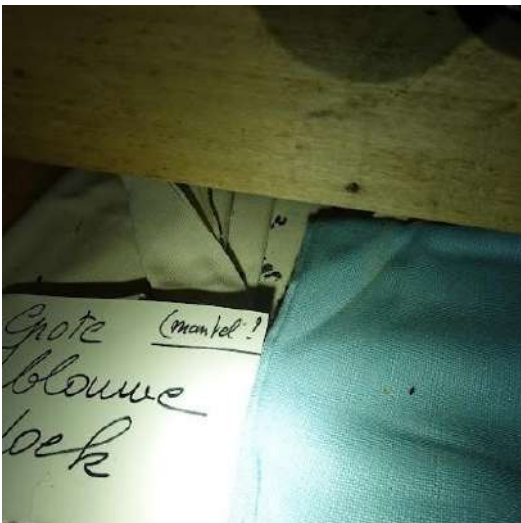
*Muizen uitwerpselen in de sacristiekasten*

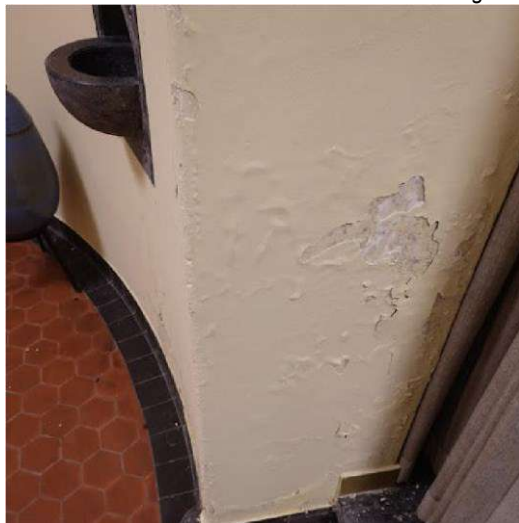
Op enkele plaatsen in de kerk werd vochtschade met zouten gedetecteerd, vb. in de wanden van de doopkapel. In een bouwkundige inspectie worden de gebreken in de buitenschil aangekaart. Eventueel is dit een gevolg van het uitdrogen van de muren nadat deze een periode nat zijn geweest.

*Zouten in de wanden van de doopkapel*

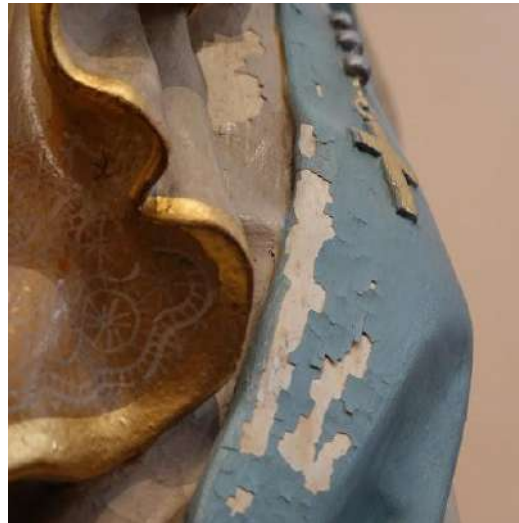
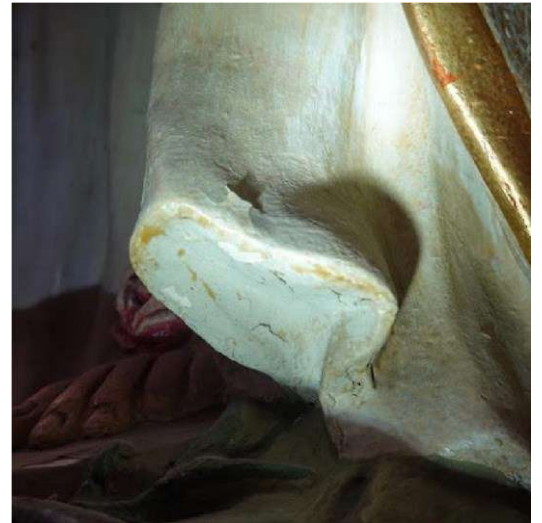
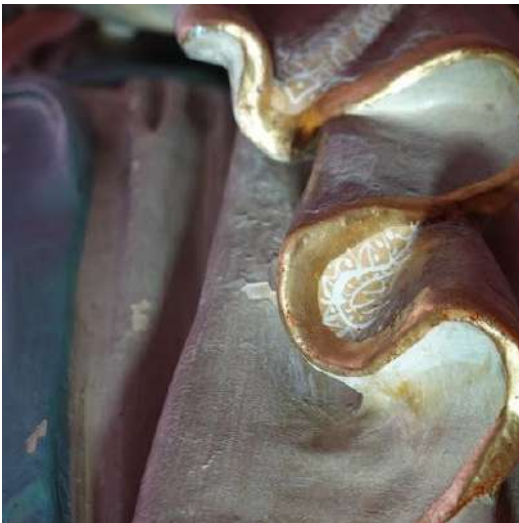
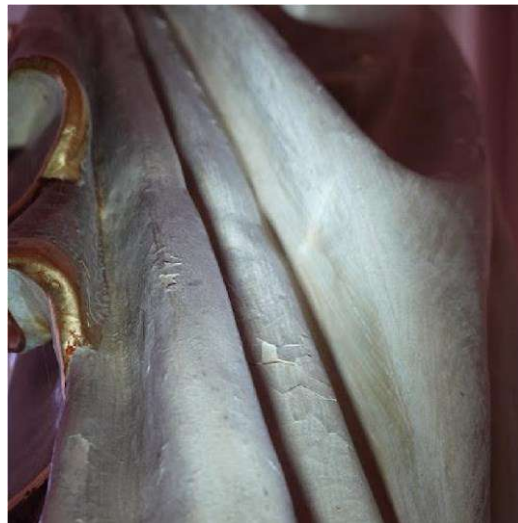
*Mobiele opstuwingen in de verflaag met lacunes*

A2023/03 | Laat de gepolychromeerde beelden conserveren/restaureren

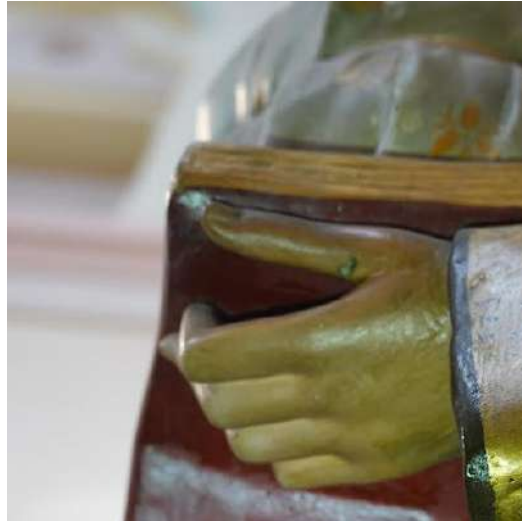
Er is een barst in de duim van zijn linkerhand en hier en daar zijn er kleine lacunes in de polychromie door stoten. Overigens is het geheel structureel stabiel. De vernislaag slaat wel mat/blind waardoor het geheel streperig oogt. De achterzijde is licht stoffig.

*Barst in duim*

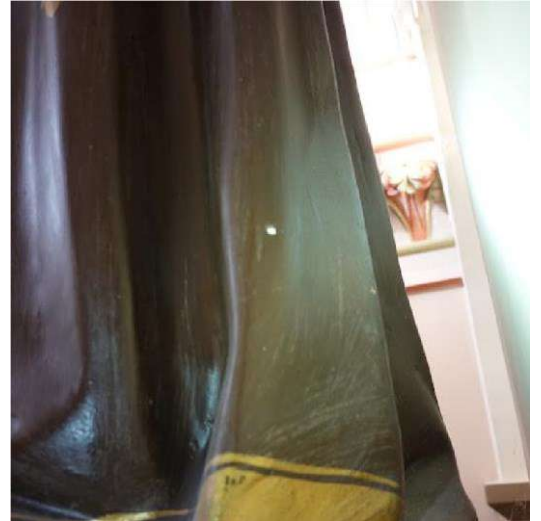
*Streperig oppervlak*

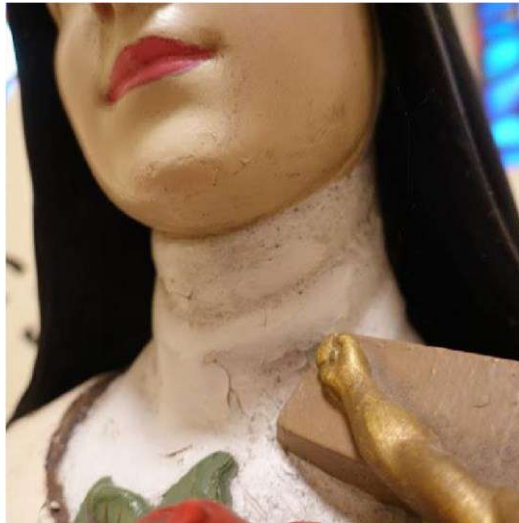
*Oppervlakteschimmel*

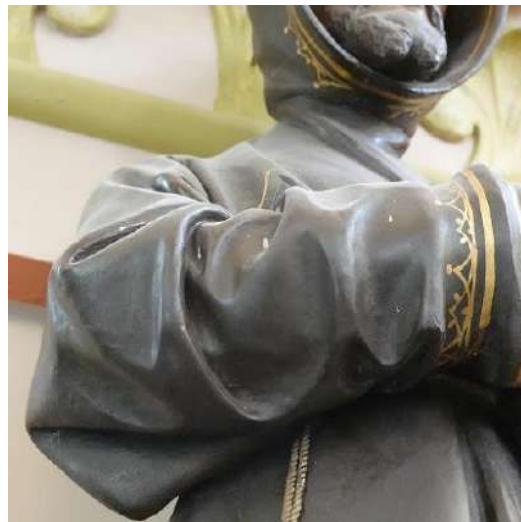
*Witte spatten*

A2023/03 | Laat de gepolychromeerde beelden conserveren/restaureren

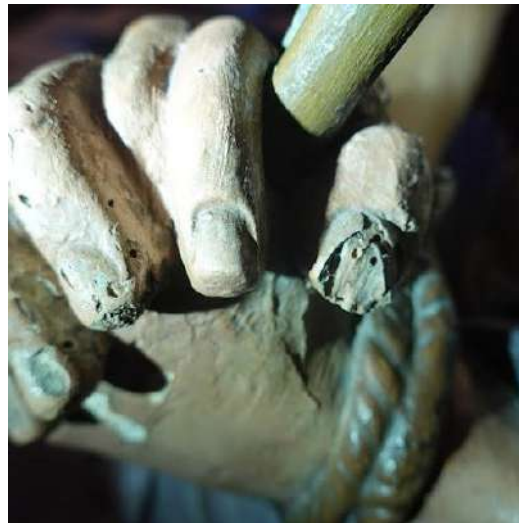
Lacunes door vermolming t.h.v. de vingers

A2023/03 | Laat de gepolychromeerde beelden conserveren/restaureren

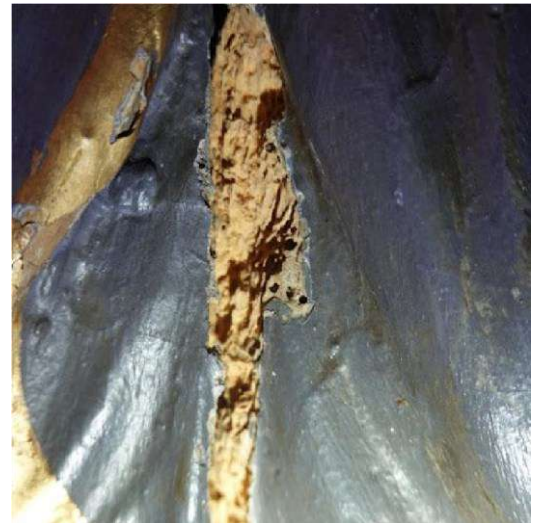
Lacune door vermolming in de drapering

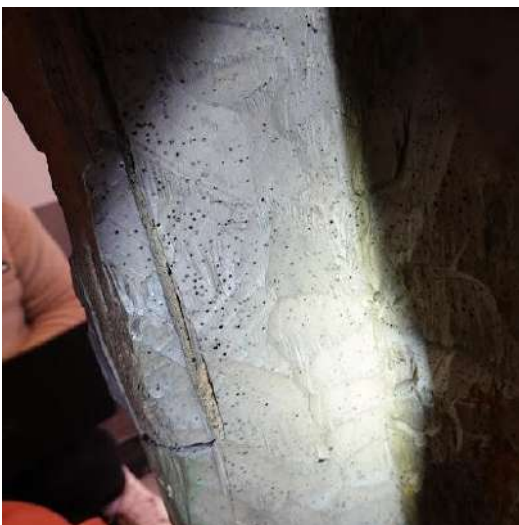
Uitgeholve achterzijde vertoont veel uitvliegopeningen

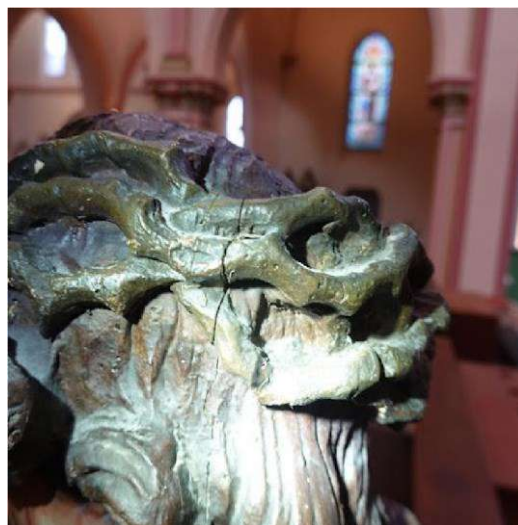
Het houten beeld vertoont ter hoogte van zijn hoofd en schouder een grote barst. Deze schade was nog niet aanwezig tijdens de vorige inspectie. De schade houdt mogelijk verband met het feit dat het beeld naast de uitblaasroosters van de verwarming staat. Er zijn lacunes door vermolming: o.a. ter hoogte van zijn vingers en in de drapering van het beeld. Aan de linkerzijde komt een fragment volledig los. Het beeld is aan de achterzijde uitgehold en hier zijn erg veel uitvliegopeningen. De aantasting lijkt wel oud te zijn.

Barsten

A2023/04 | Verplaats de beelden zodat ze niet naast de uitblaasroosters van de verwarming staan

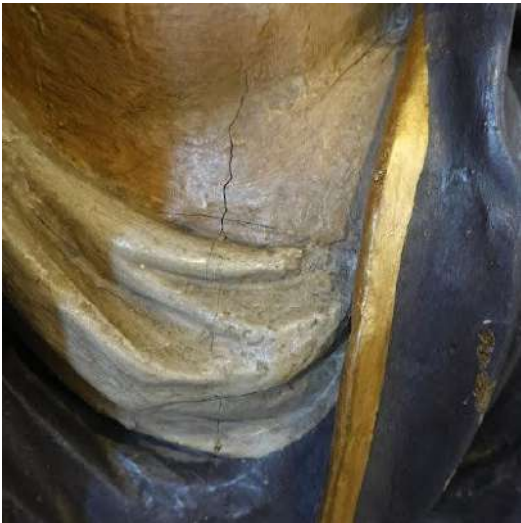
*Barsten*

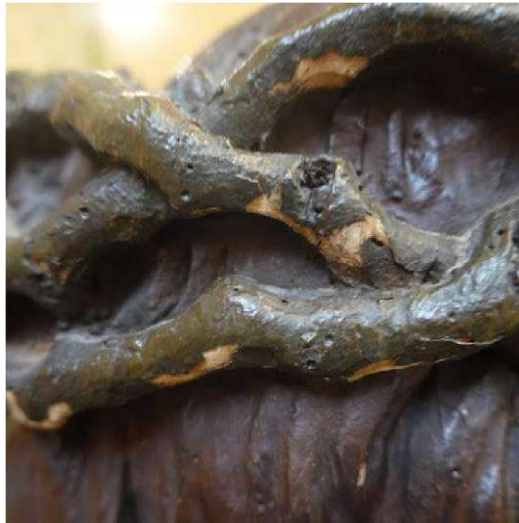
*Lacunes in de polychromie*

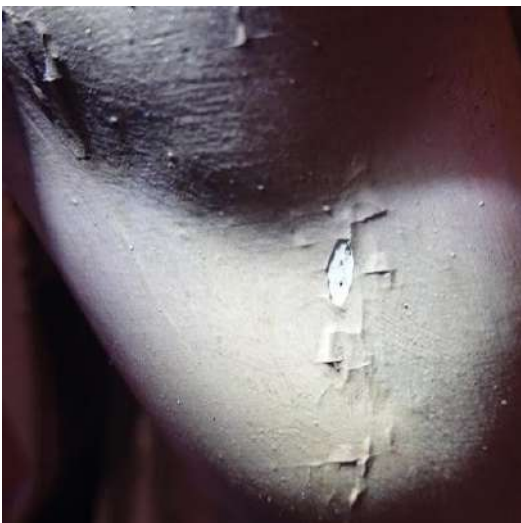
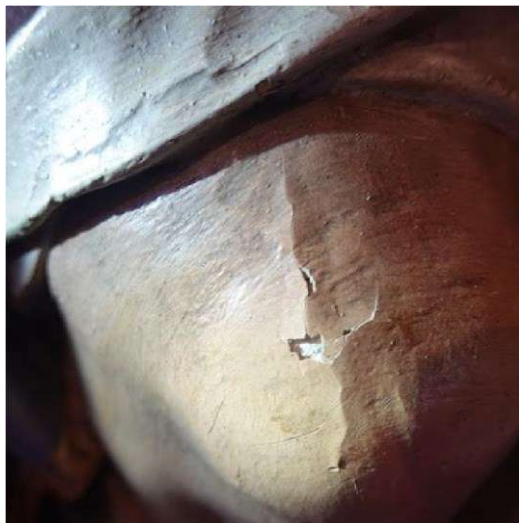
*Lacunes en mobiele opstuwingen in de polychromie*

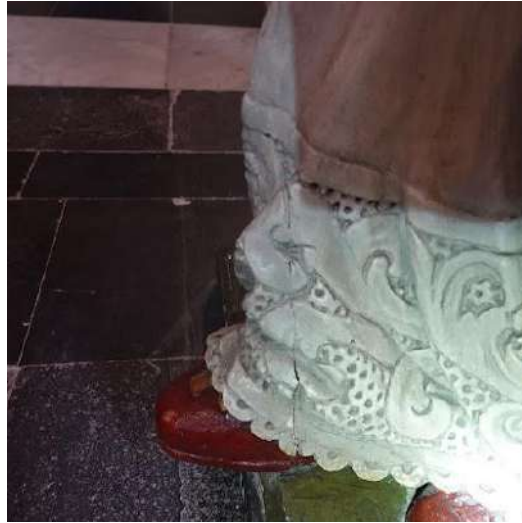
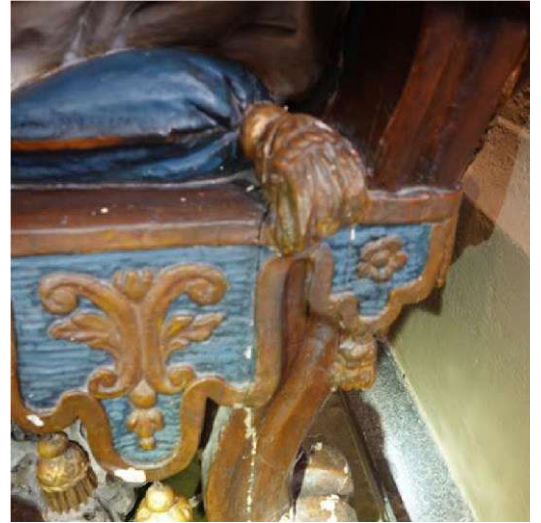
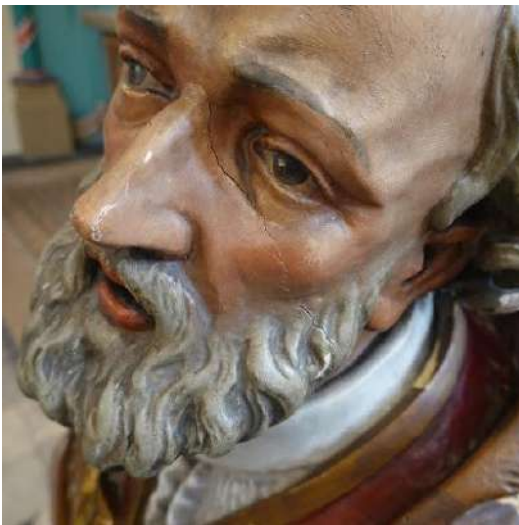
Het beeld vertoont eveneens verspreid barsten in het hout, voornamelijk aan de zijde van de verwarmingsroosters lijkt de schade erger te zijn. De naden van de blokken waaruit het beeld is samengesteld komen hier en daar ook open. Zijn linkerhand is in het verleden ondeskundig hersteld geweest, de lijmnaden komen opnieuw open waardoor de hand licht beweeglijk is. Er zijn verspreid uitvliegopeningen van de kleine houtworm en lacunes door vermolming, maar de aantasting lijkt oud te zijn. Het is echter aangewezen om de aantasting te blijven opvolgen. De polychromie vertoont verspreid lacunes en opstuwingen. Deze wordt best gefixeerd. Het metalen aureool is vervormd en de verflaag stuwt op. Het voetstuk staat rechtstreeks op de grond en heeft krassen veroorzaakt door het verplaatsen.

*Barsten*

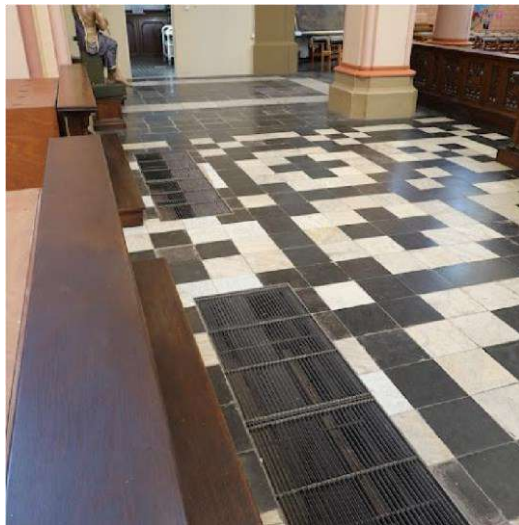
*Beide beelden in het koor staan naast de uitblaasroosters*

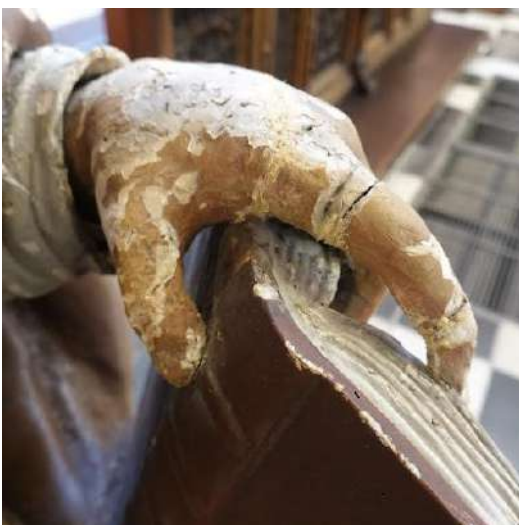
*Ondeskundig herstelde hand*

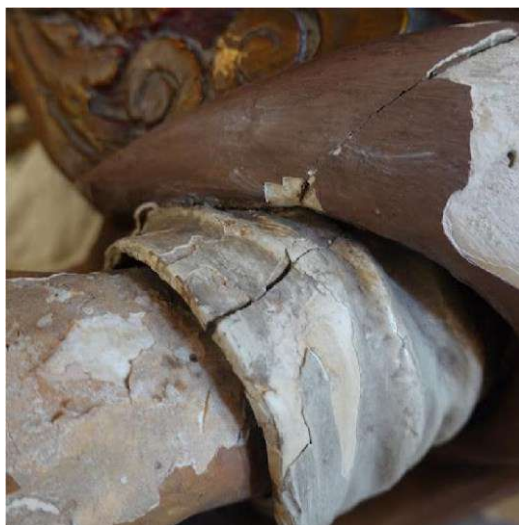
*Lacunes in de verflaag*

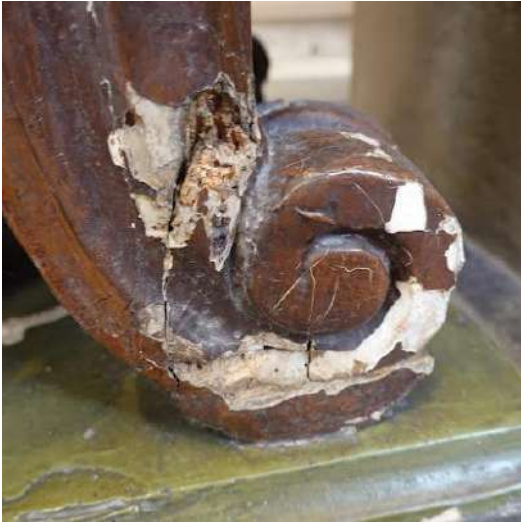
*Lacunes in de verflaag en vermolming*

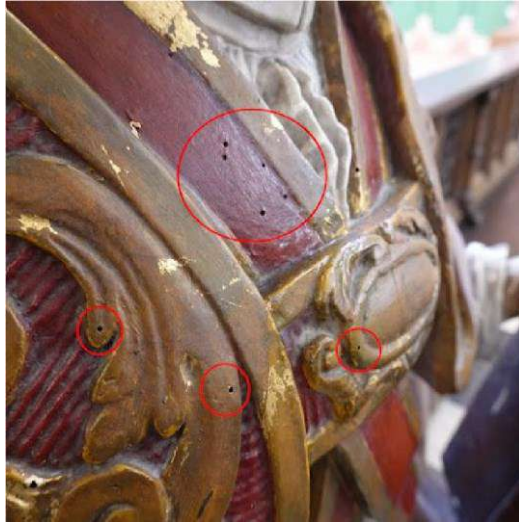
*Uitvliegopeningen*

A2023/10 | Controleer de plaatsen waar insectenaantasting is vastgesteld

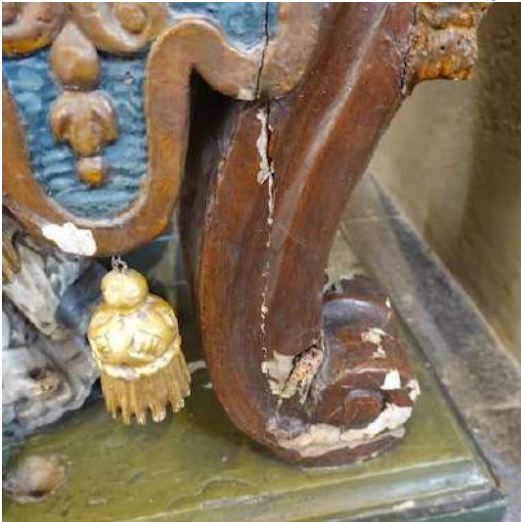
*Lacunes in de polychromie en openstaande naden*

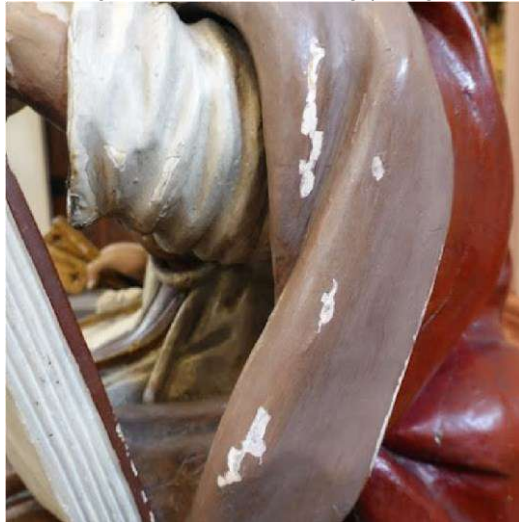
*Lacunes in de polychromie*

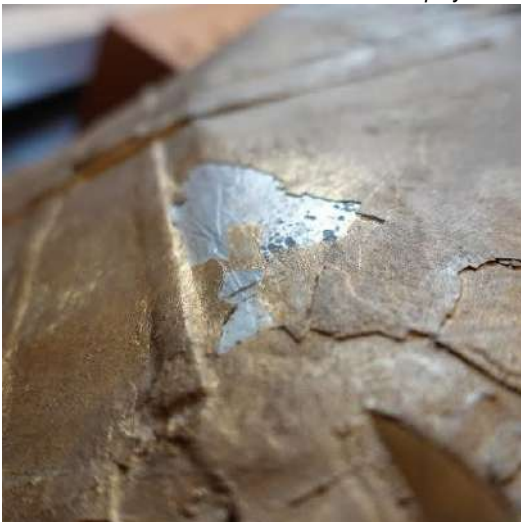
*Lacunes in de verflaag van het aureooltje*

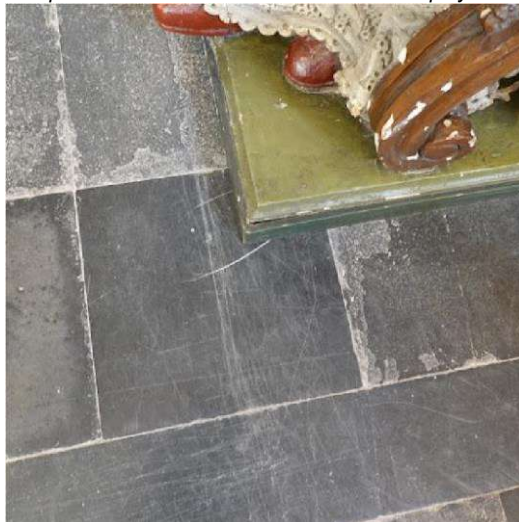
*Krassen in de vloer door het schuiven zonder buffer*

A2023/06 | Voorzie een buffer tussen de houten beelden/ de sokkels en hun ondergrond

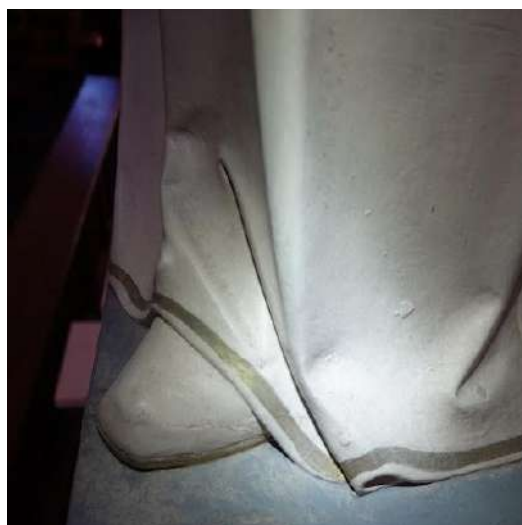
*Stofophoping en beginnende oppervlakteschimmel*

A2023/03 | Laat de gepolychromeerde beelden conserveren/restaureren

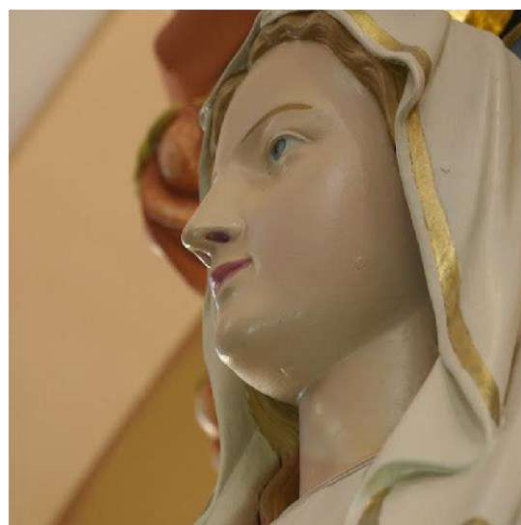
*Niet-originele polychromie***ID2023/05****BEELDEN****hout | gepolychromeerd****Locatie: tussen hoogkoor en zijkoren**

A2023/05 | Vermijd het overschilderen van beelden of laat steeds een vooronderzoek uitvoeren alvorens te overschilderen

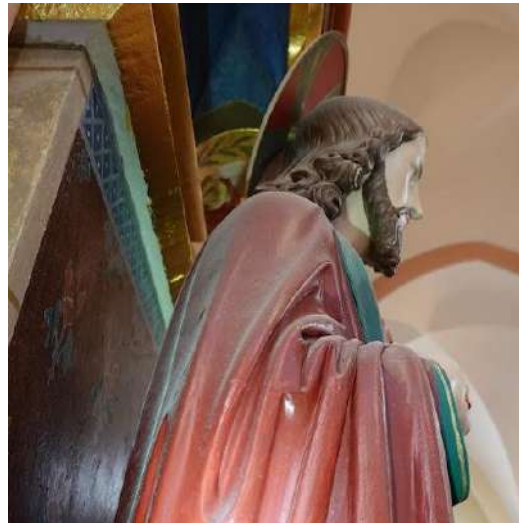
*Ophoping van stof*

A2023/03 | Laat de gepolychromeerde beelden conserveren/restaureren

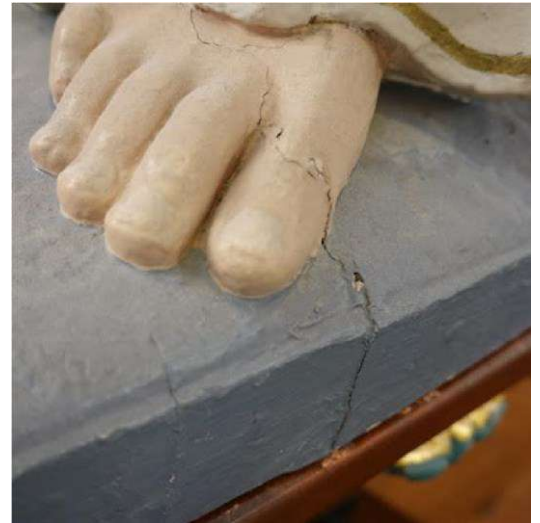
*Barst die doorloopt in het voetstuk*

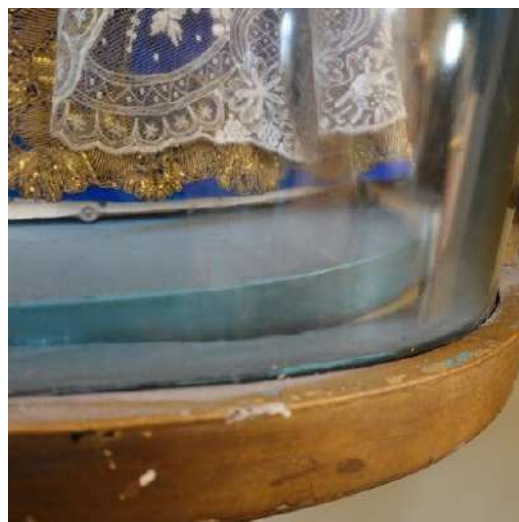
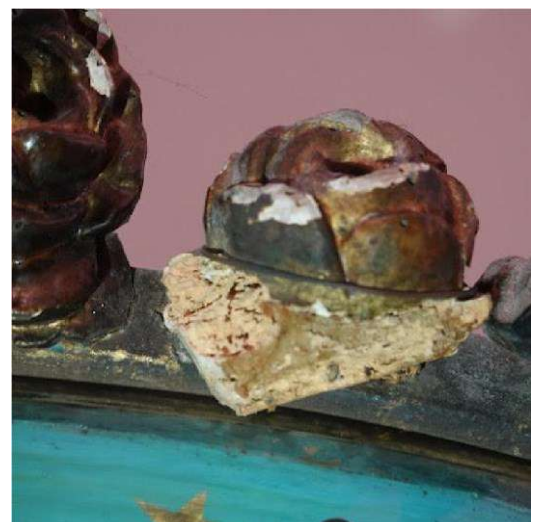
*Voetstuk is verzakt*

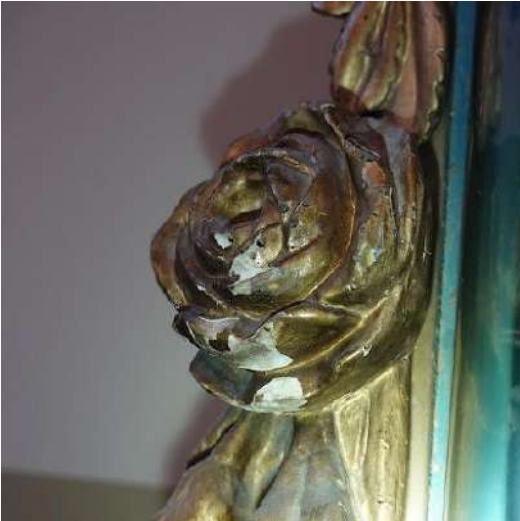
*Vermolmd roosje*

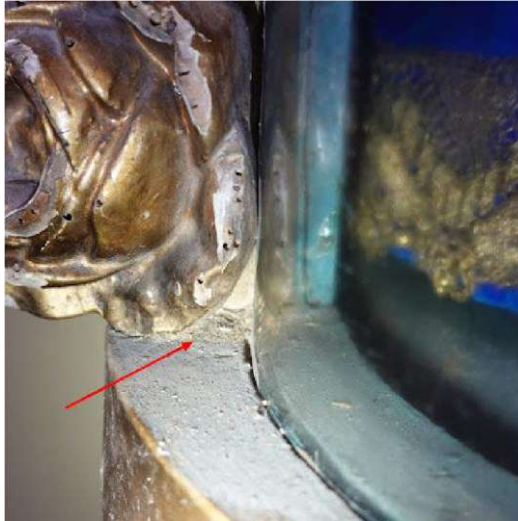
*Lacunaire vergulding*

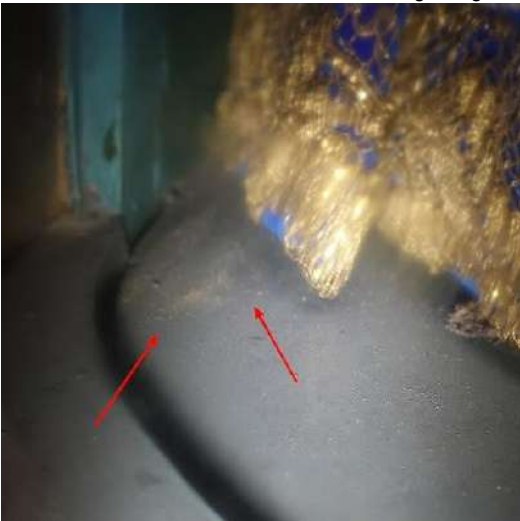
*Boormeel*

A2023/10 | Controleer de plaatsen waar insectenaantasting is vastgesteld

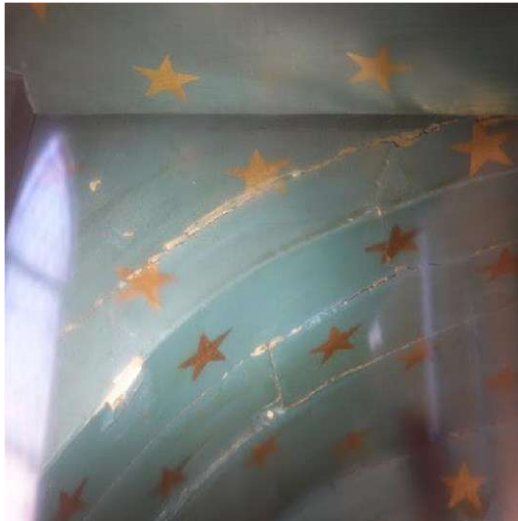
*Boormeel in de vitrine*

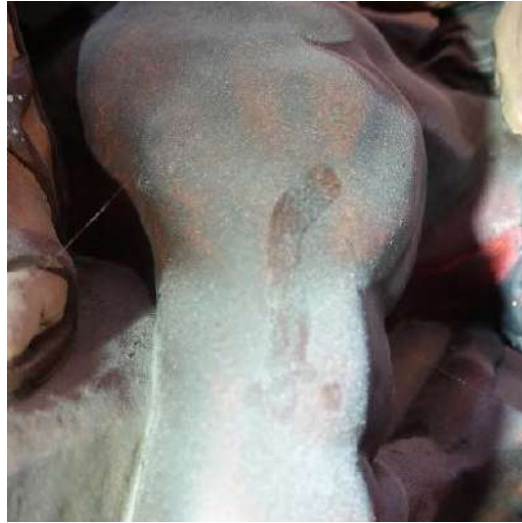
Stof

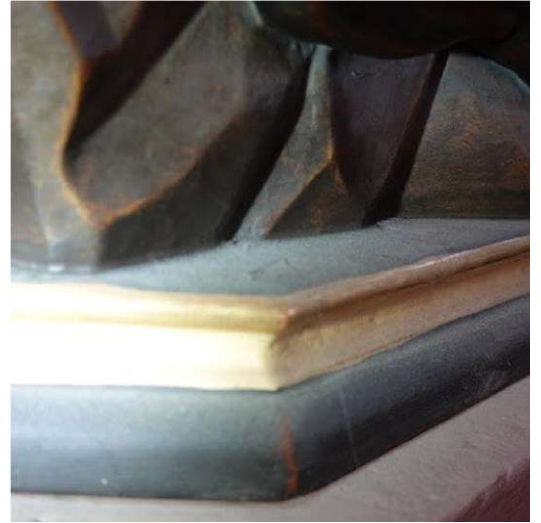
Stof

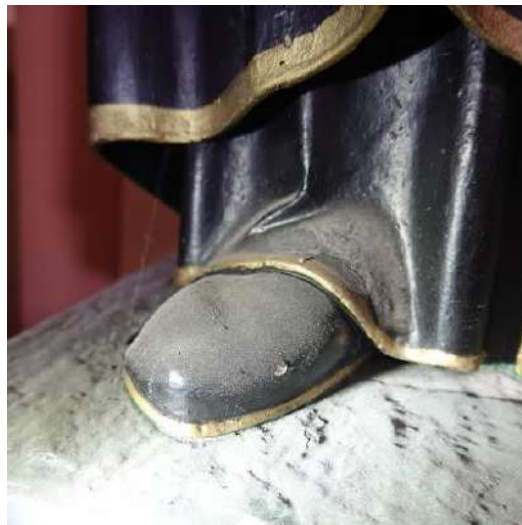
Het geheel is structureel stabiel maar stoffig, voornamelijk in de ploovallen.  
A2023/03 | Laat de gepolychromeerde beelden conserveren/restaureren

Stof

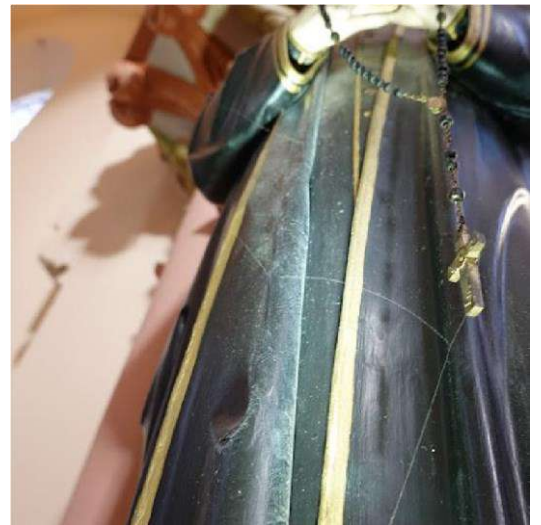
Stof

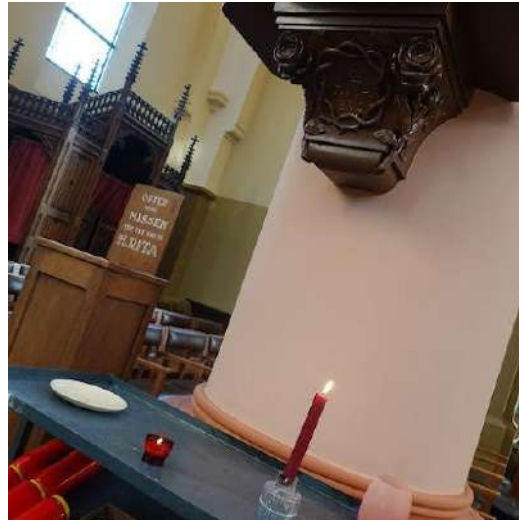
Onder het beeld brandde tijdens de inspectie een kaars. Dit brengt sowieso een brandgevaar met zich mee, omdat de vlam zich redelijk dichtbij het beeld bevindt. Bovendien kan het beeld langdurige schade oplopen door roetafzetting van de kaars en door de opwarming van de vlam waarbij de polychromie kan afschilferen.

*Brandende kaars onder beeld*

A2023/01 | Brand geen kaars dichtbij het beeld

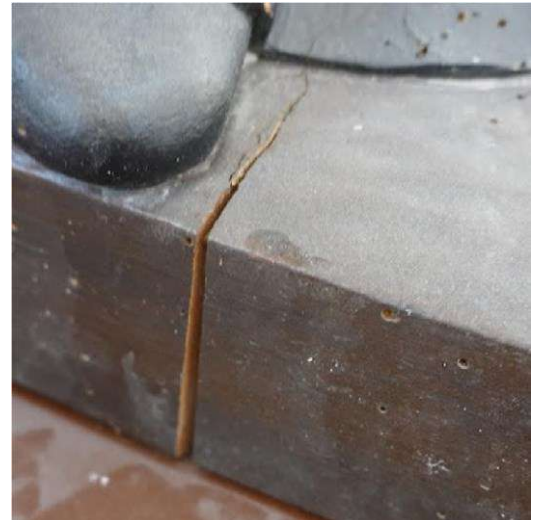
Het voetstuk vertoont aan de rechterzijde een barst. De verflaag is algemeen gedegradieerd en vertoont een witte was. Het geheel is stoffig.

*Barst in voetstuk*

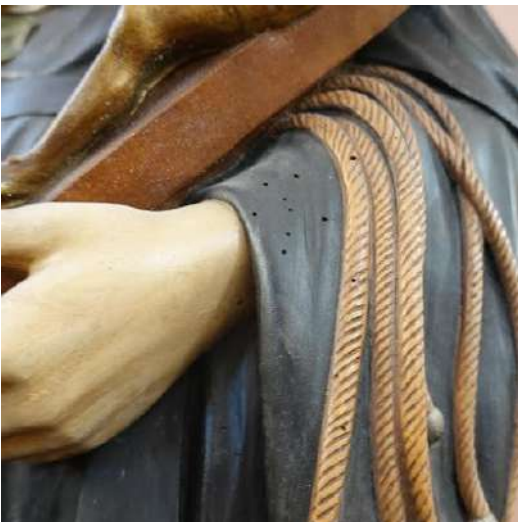
*Uitvliegopeningen*

A2023/10 | Controleer de plaatsen waar insectenaantasting is vastgesteld

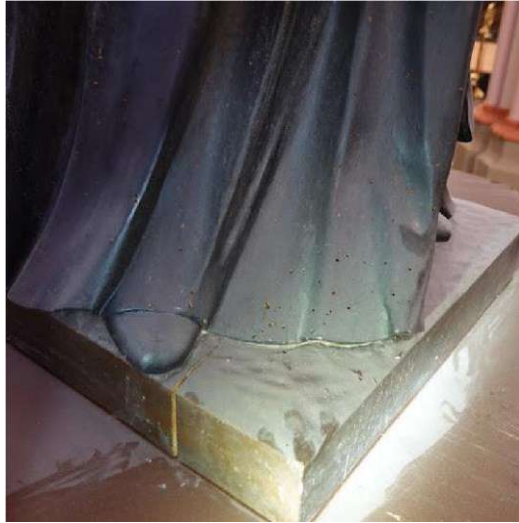
*Stof*

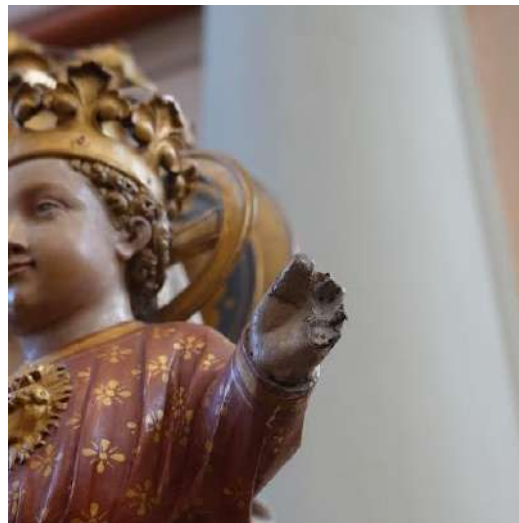
Het geheel is structureel stabiel. De vingers van het kindje Jezus zijn grotendeels afgebroken. Er zijn enkele barsten in het beeld en kleine lacunes in de verflaag. In de aureool van Maria zitten veel uitvliegopeningen, mogelijk is dit onderdeel uitgewerkt in een lichtere houtsoort (wat aantrekkelijker is voor houtborende insecten). In het voorhoofd van Maria zit één uitvliegopening. De aantasting is oud.

*Ontbrekende vingers*

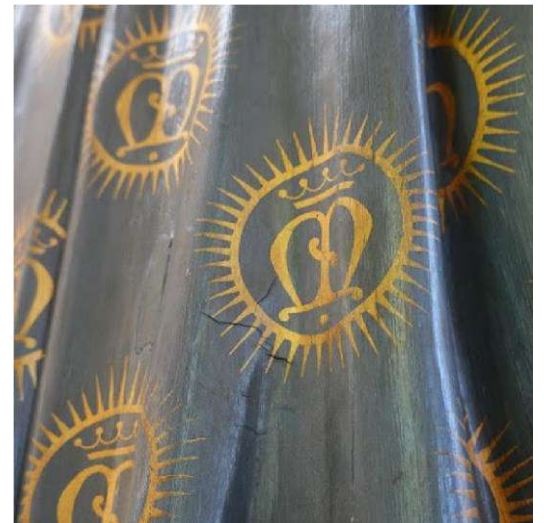
*Barsten in het hout*

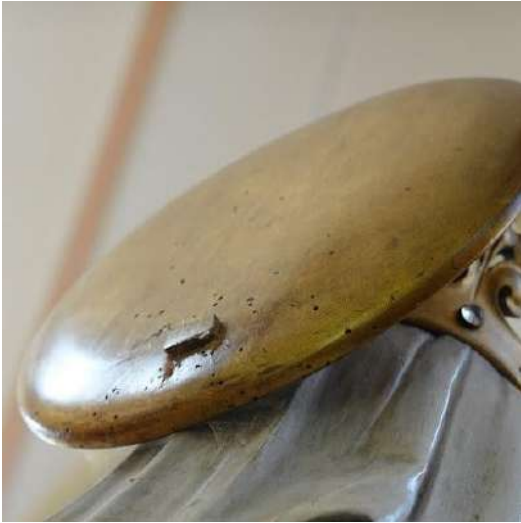
*Uitvliegopeningen in aureool*

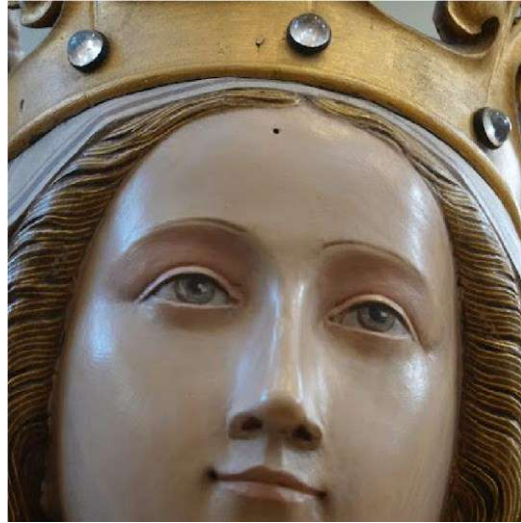
*Uitvliegopening in voorhoofd*

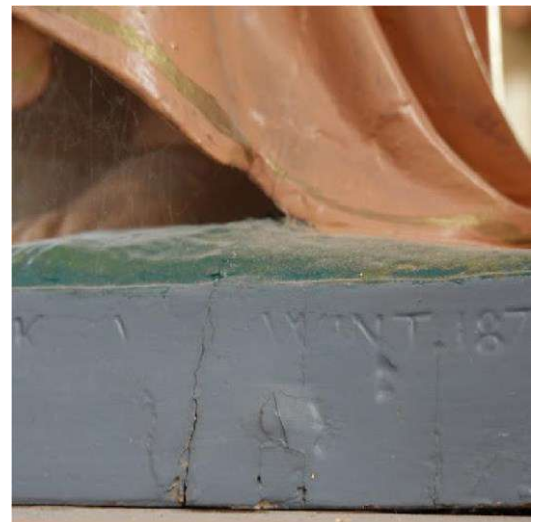
*Barst*

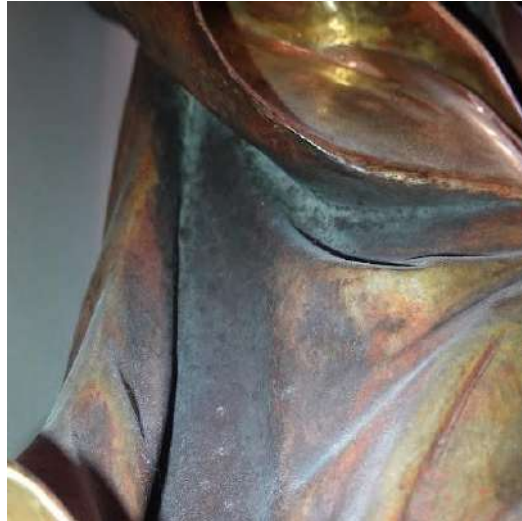
Het houten gepolychromeerd beeld staat tegen een zuil in de noordzijde van het schip.  
Het geheel is structureel stabiel maar stoffig. In het stof is er beginnende oppervlakteschimmel. Het beeld staat te dicht tegen de muur, waardoor er weinig ventilatie is (wat aantrekkelijk is voor schimmels).  
A2023/03 | Laat de gepolychromeerde beelden conserveren/restaureren

*Beginnende oppervlakteschimmel in het stof*

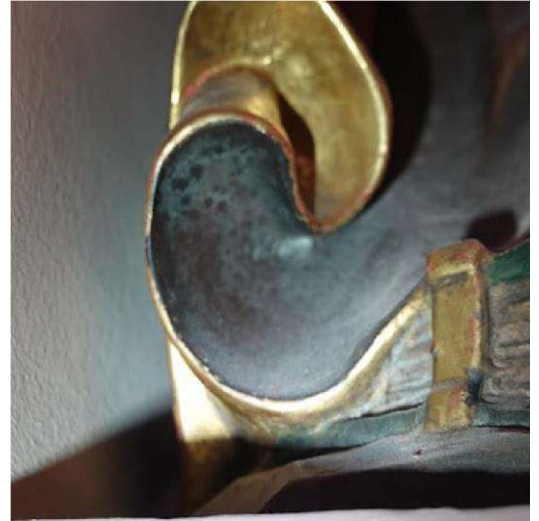
*Beginnende oppervlakteschimmel in het stof*

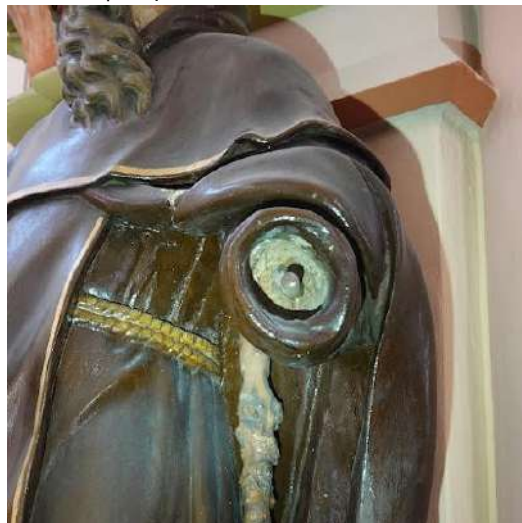
*Arm ontbreekt*

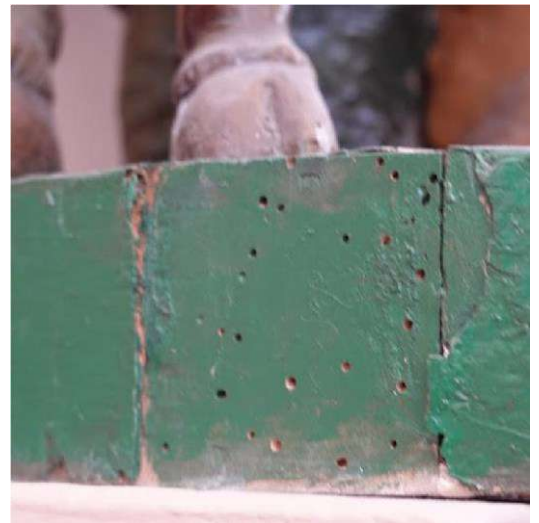
*Uitvliegopeningen in het voetstuk*

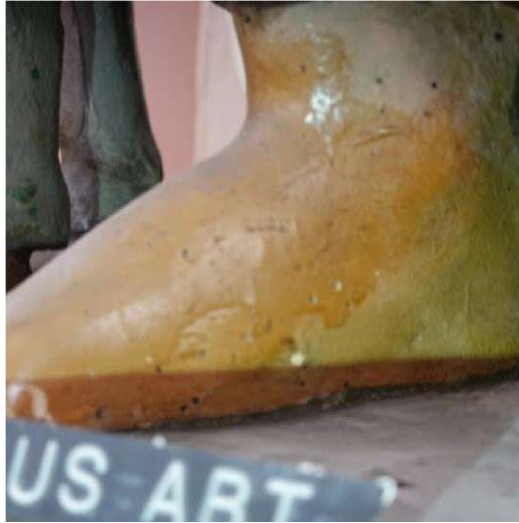
Onregelmatige bruine vernis

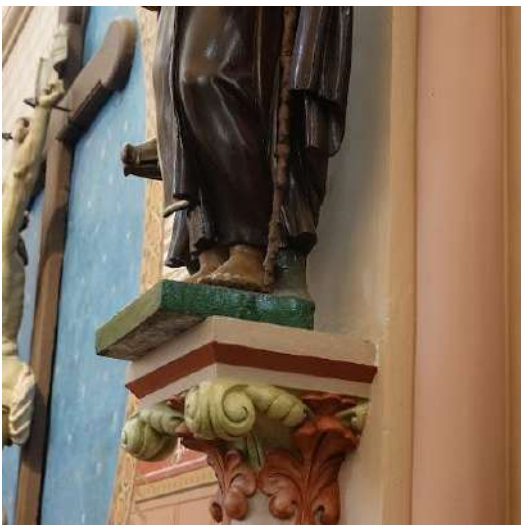
Voetstuk te groot voor console

A2023/02 | Verplaats het beeld van Antonius Abt zodat het stabiel staat

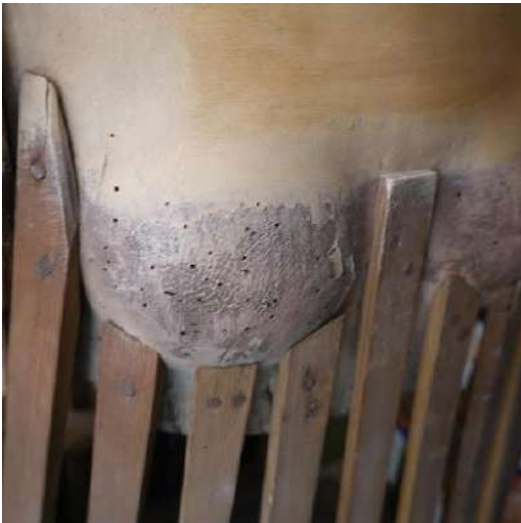
In de latjes en in het beeld zelf van de staakpop zijn er uitvliegopeningen. Het gaat evenwel om een oude aantasting. De verflaag is verspreid lacunair.

*Uitvliegopeningen*

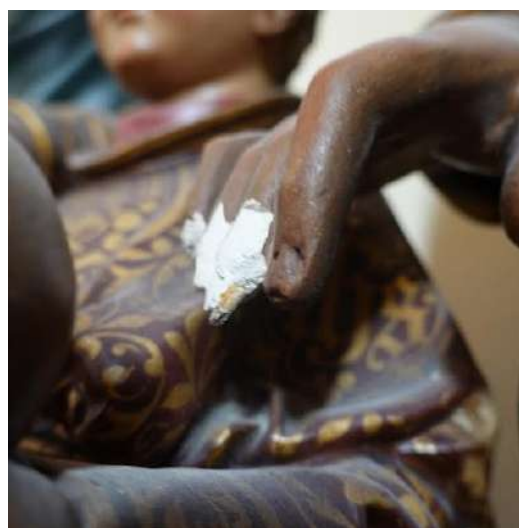
De gepolychromeerde beeldengroep staat op een houten sokkel. Van de rechterhand van Sint-Jozef zijn stukken afgebroken waardoor verroeste doken vrijliggen. Het gipsen voetstuk is onderaan beschadigd en verspreid zijn er kleine lacunes door stoten. Er zijn mobiele opstuwingen in de polychromie van het kleed van Maria. De vergulde delen van de beelden vertonen een lichtgroene schijn, dit is corrosie en ontstaat wanneer de toplaag slijtage vertoont. Er zijn sporen van nat onderhoud, nl. opgedroogde veegsporen. Nat onderhoud wordt sterk afgeraden, zeker bij vergulde beelden! Water en wrijving beschadigen vergulding en zorgen voor corrosie, wat hier reeds het geval is. Het geheel is licht stoffig, de achterzijde vertoont meer stofophoping. Onder de houten sokkel ligt een zweem van boormeel.

*Lacunes waarbij doken vrij komen te liggen*

A2023/03 | Laat de gepolychromeerde beelden conserveren/restaureren  
 A2023/10 | Controleer de plaatsen waar insectenaantasting is vastgesteld  
 A2023/11 | Ontstof de vergulde voorwerpen correct

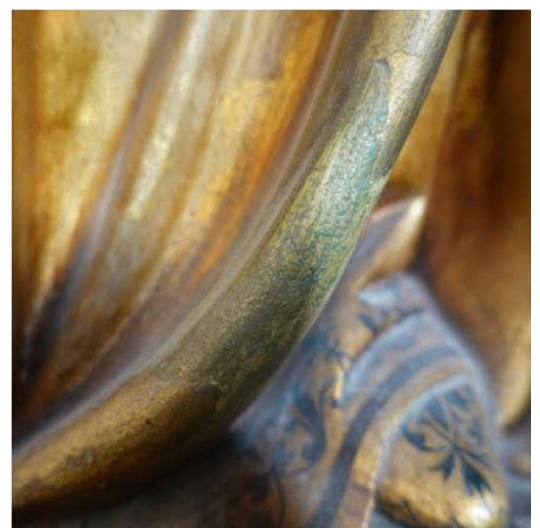
*Groene schijn bij vergulde delen*

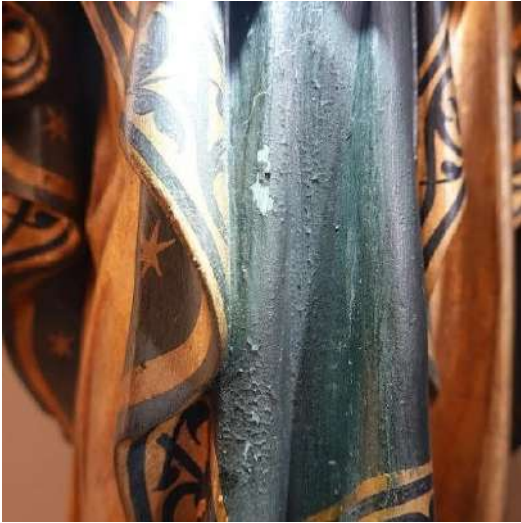
*Opstuwingen en lacunes in de verflaag*

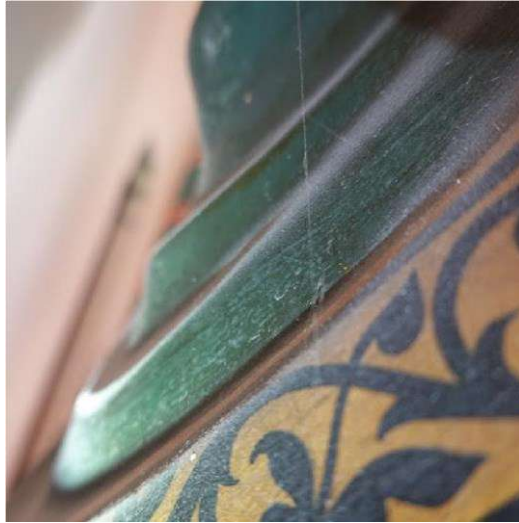
*Sporen van nat onderhoud*

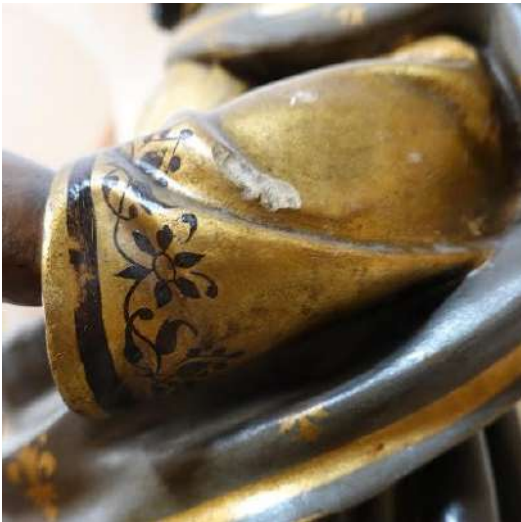
*Lacunes door stoten*

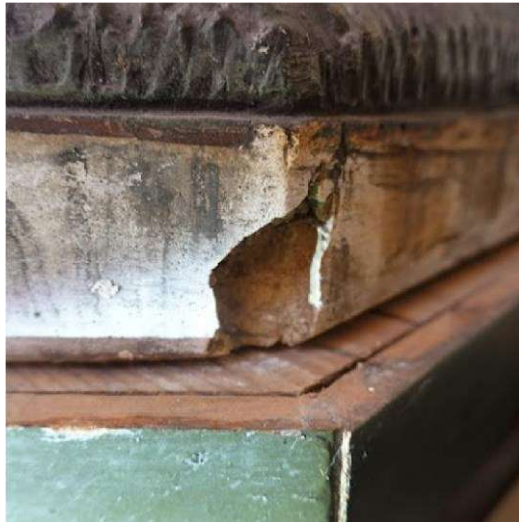
*Lacune in het voetstuk*

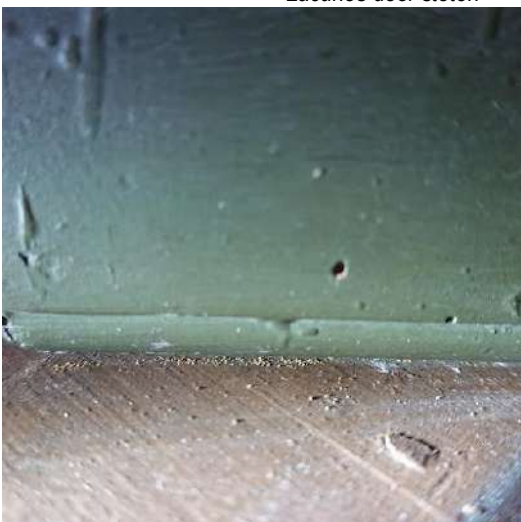
*Zweem van boormeel op de houten sokkel*

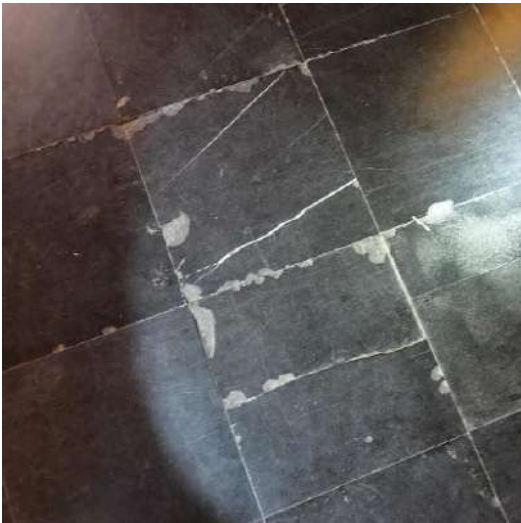
*Lacunes aan de randen van de tegels*

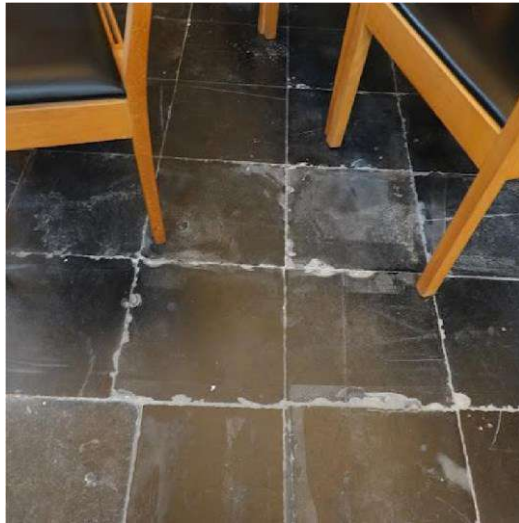
*Lacunes aan de randen van de tegels*

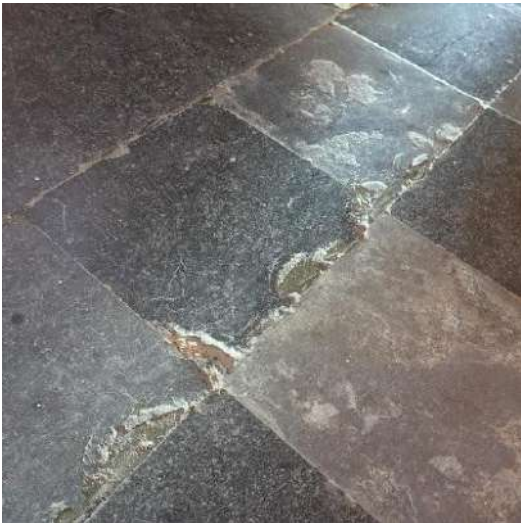
*Invullingen komen deels los*

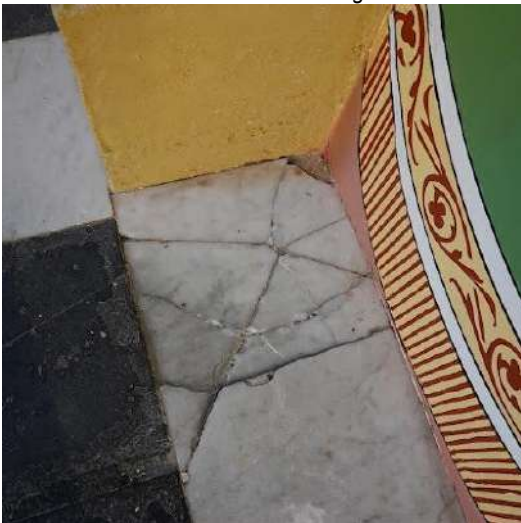
*Gebroken tegel zuidelijke zijde hoogkoor*

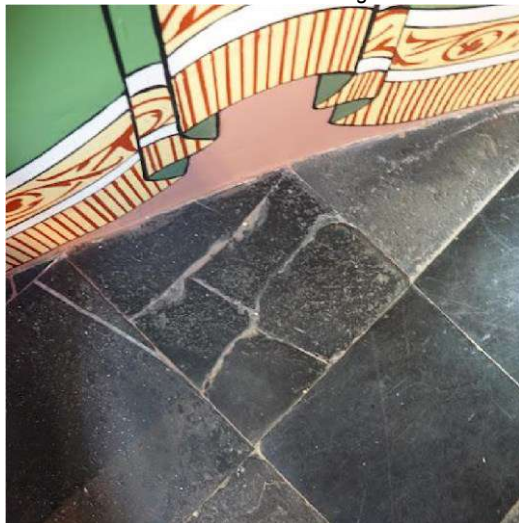
*Gebroken tegel noordelijke zijde hoogkoor*
