## **KERKENBELEIDSPLAN BERLAAR**

Dit kerkenbeleidsplan omvat volgende (*voormalige*) gebouwen voor de rooms-katholieke eredienst op het grondgebied van de gemeente Berlaar:

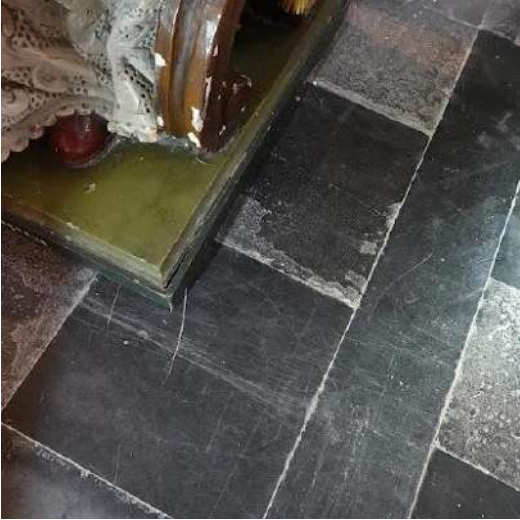
De linkse trede bij het koor is licht verzakt maar hij ligt niet los. In de witte tegels zitten pyrietvlekken en in de zwarte tegels zitten erg veel krassen, voornamelijk rond de sokkels van de beelden.

*Krassen t.h.v. een beeld*

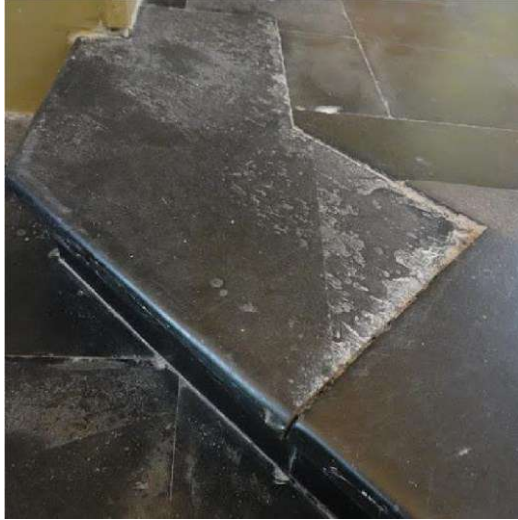
*Verzakte trede noordzijde naar koor*

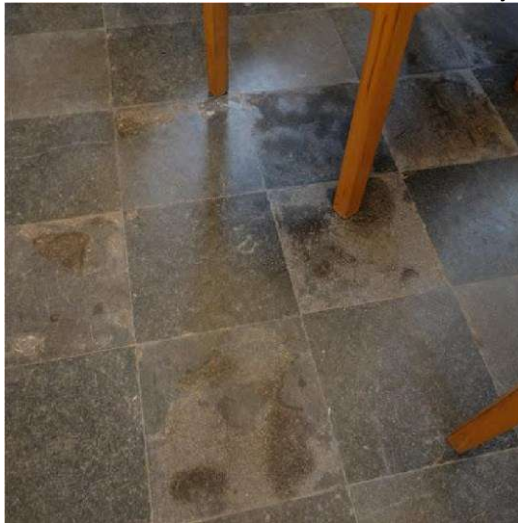
De kerkvloer vertoont een algemeen delaminatiepatroon. Dit is een veelvoorkomend fenomeen bij historische kerkvloeren dat ontstaat door vocht (meestal opstijgend grondvocht, maar ook door nat onderhoud van de vloer). Vermijd dus extra vochtindringing door de vloer steeds droog te onderhouden. In het schip tekenen zich donkere vlekken af, die nat aanvoelen. Ter hoogte van de vlekken is er delaminatie van de tegelvloer. Rond de voegen zijn de tegels hier en daar meer vochtig omdat het vocht door de voegen wordt getransporteerd.

*Vochtvlakken*

A2024/17 | Vermijd water zo veel mogelijk bij het regelmatig onderhoud van de kerkvloer

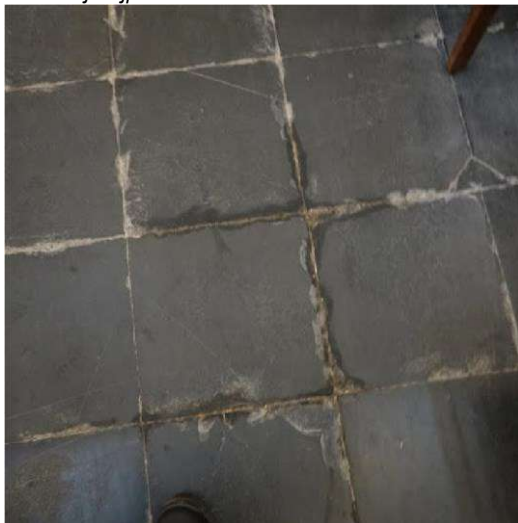
*Verkleuringen bij de voegen door vocht*

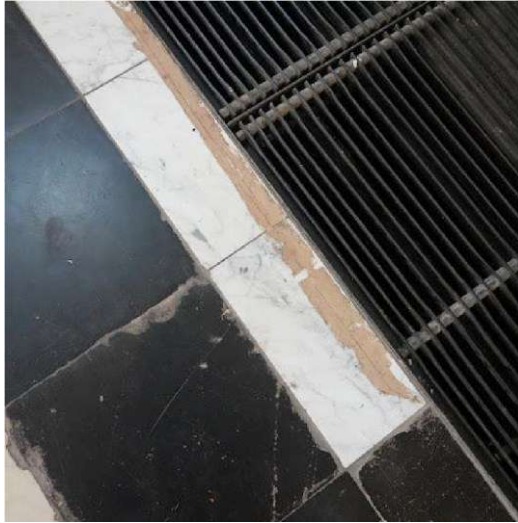
*Plakband*

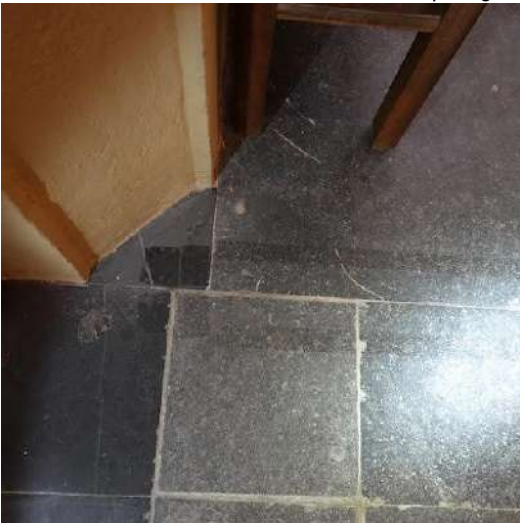
*Aftekening van plakband*

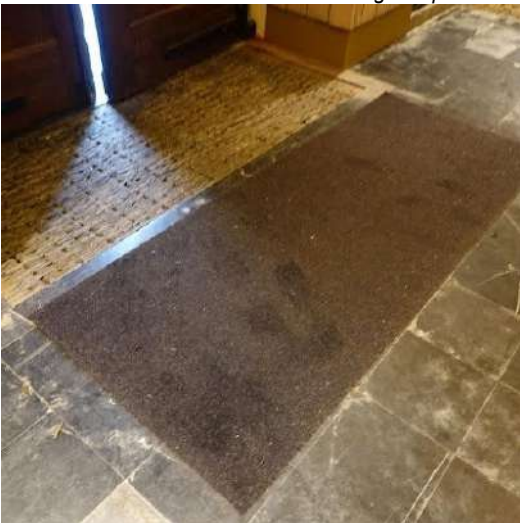
*Mat lag naast de ingewerkte mat*

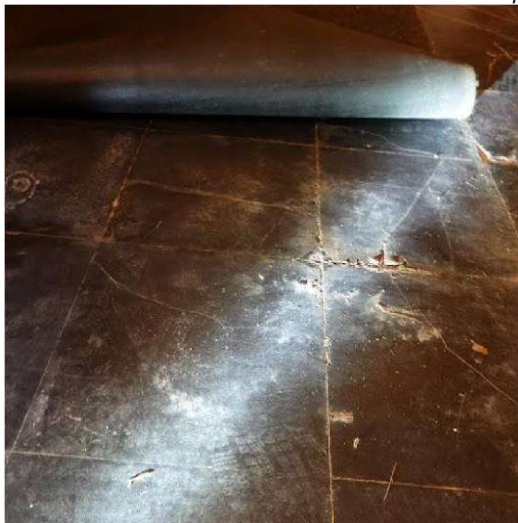
In het hoofdportaal ligt een inloopmat met een rubberen onderzijde, wat vochtschade aan de onderliggende vloer heeft veroorzaakt. Er komen zouten uit de voegen van de tegels. Er is ook een ingewerkte inloopmat maar deze is volledig versleten. De mat met rubberen onderzijde is door Monumentenwacht op de ingewerkte mat gelegd. Zo kan de vloer onder de mat drogen. Ter hoogte van de deur naar de kerk zitten diepe lacunes in de vloer en is er veel schuurschade.

*Vochtschade op de vloer onder de mat*

A2024/16 | Plaats een correcte schoonloopmat aan de inkom

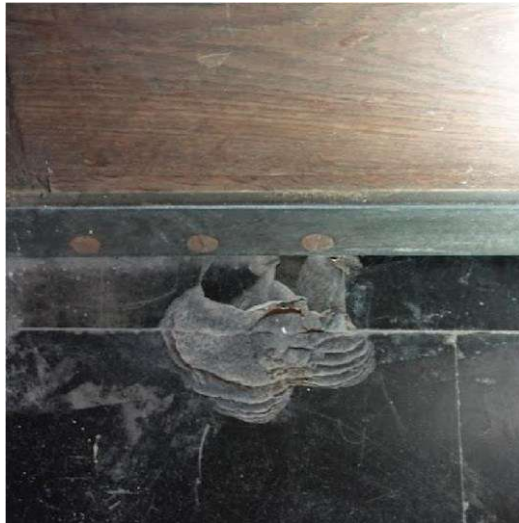
*Lacune t.h.v. de deur van het inkomportaal*

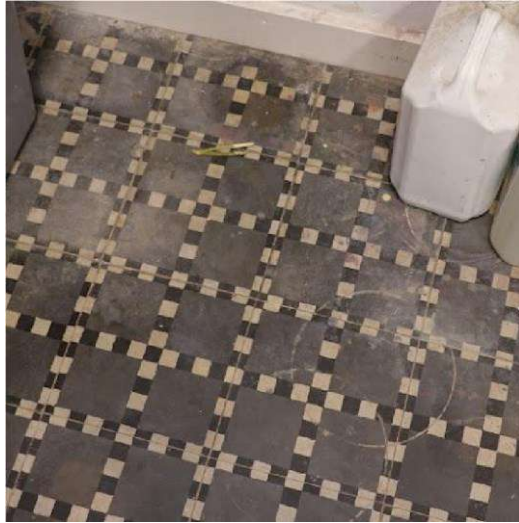
De tegelvloer is structureel stabiel. Ter hoogte van de grote sacristiekast is er schuurschade door de kastdeur die sleept over de vloer. De vloer vertoont verspreid verfvlekken, vochtvlekken en het oppervlak is hier en daar licht gedelamineerd. Voornamelijk ter hoogte van het kraantje bij de oostwand zijn er veel vochtvlekken.

*Vochtschade bij het kraantje*

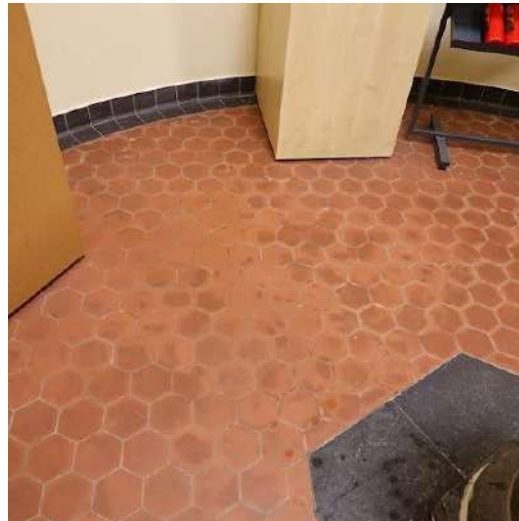
De tegels vertonen verkleuringen door vocht: zowel donkere vlekken, als een witte waas. Het metaal staat rechtstreeks op de vloer, wat op termijn (zeer moeilijk verwijderbare) roestvlekken kan veroorzaken. De vloer is bevuild door afgevallen pleisterwerk.

*Verkleuringen door vocht*

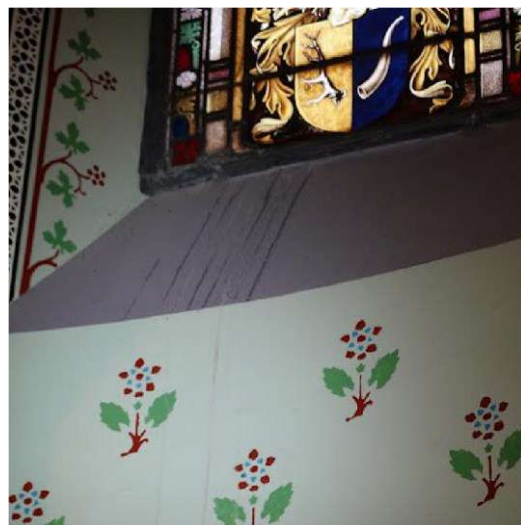
In de zuidmuur bij het zuidelijk zijaltaar zijn er blazen in de muur. Ga na of of het lek die de oorzaak is van deze schade opgelost is. De afzaat van het raam in de zuidwand naast het altaar vertoont druipsporen.

*Druipsporen op de afzaten (bij zuidelijk zijaltaar)*

advies A2024/01 | Laat een bouwkundige inspectie uitvoeren en neem maatregelen om de vochtschade in het interieur te beperken

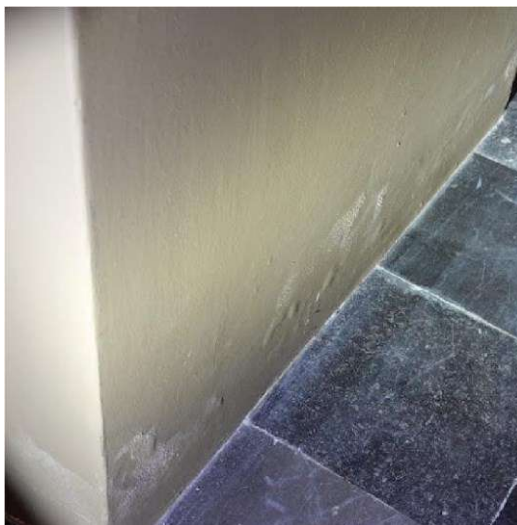
Hier en daar zijn er donkere verkleuringen van vocht in de wanden. Onderaan in de plint van de wanden en de zuilen komen zouten tot uiting. Dit kan op zich geen kwaad zolang de wanden afgewerkt zijn met een dampopen verfsysteem. Borstel de zouten regelmatig af en houd dit in het oog. In de wanden van het hoogkoor zijn er ook blazen en beginnende opstuwingen in de verflaag. De afzaten vertonen druipsporen.

*Zouten en blazen in de plint*

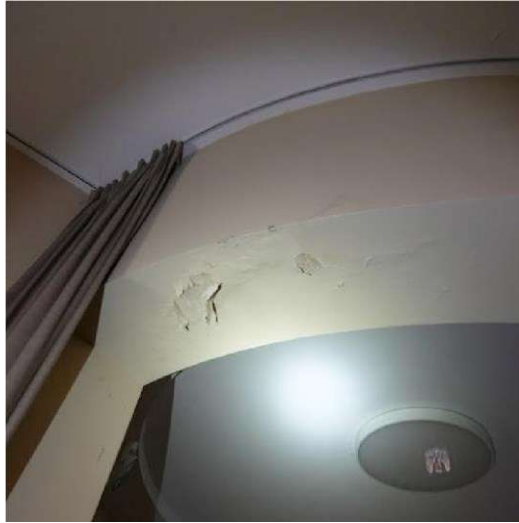
*Afbladderende verflaag (doopkapel)*

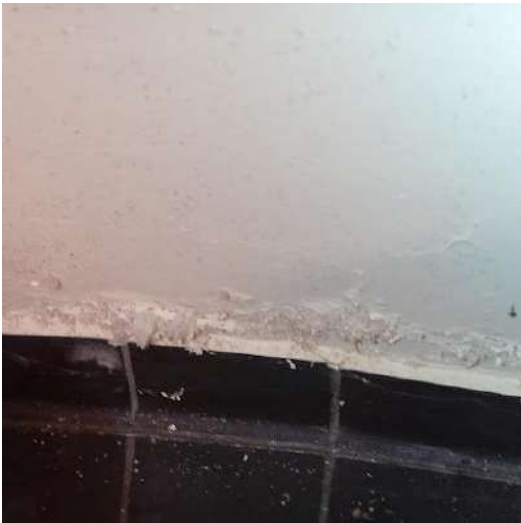
*Zouten in de muur (doopkapel)*

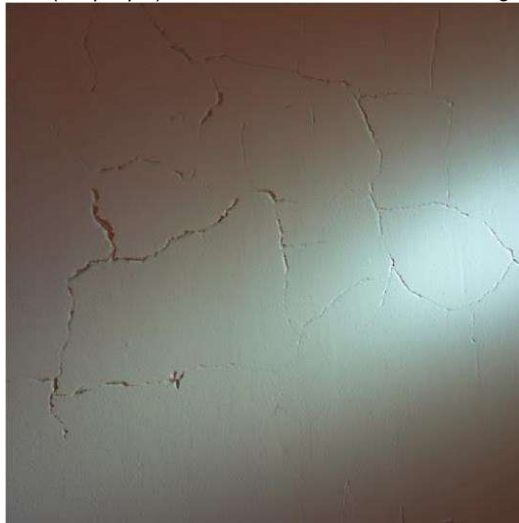
*Zouten in de muur (doopkapel)*

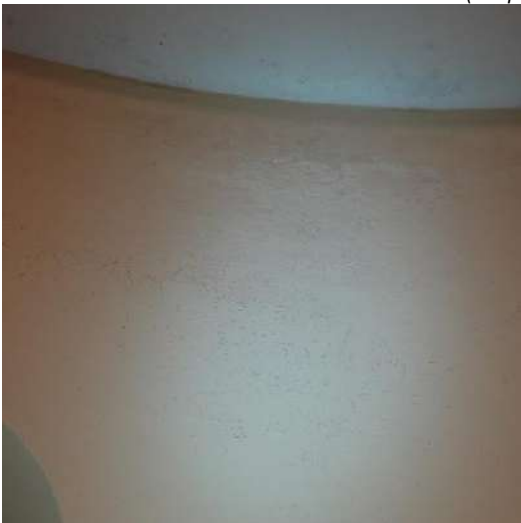
*Oppervlakteschimmels op de muren (doopkapel)*

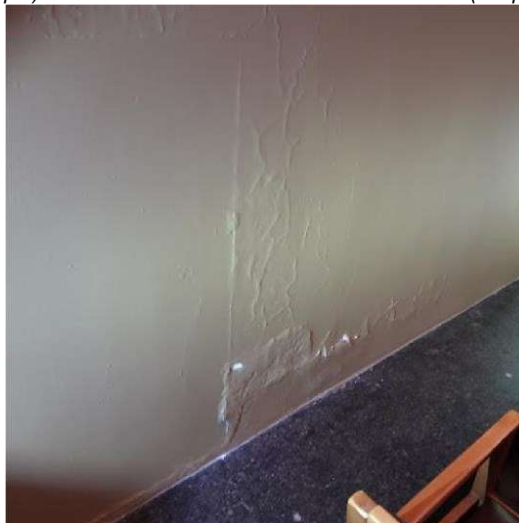
*Zouten in de muur (noordwand bij statie VII)*

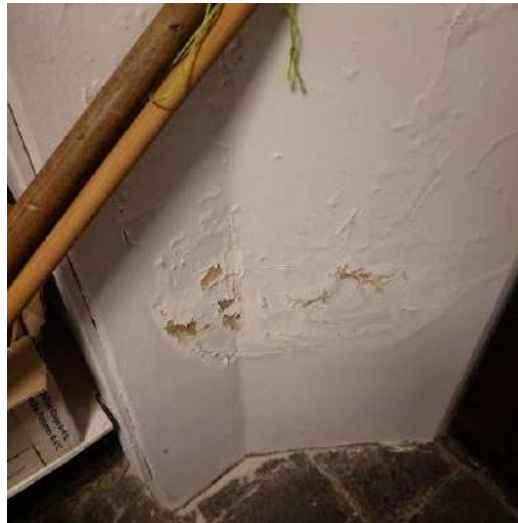
In de wanden zitten verspreid vocht en zouten waardoor de bepleistering en verflaag opstuwt.

Zouten in de muren

A2024/01 | Laat een bouwkundige inspectie uitvoeren en neem maatregelen om de vochtschade in het interieur te beperken

A2024/19 | Borstel de zouten van de muren

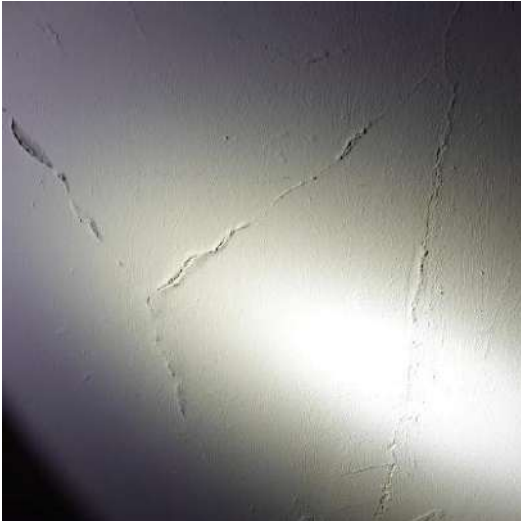
De noordwand van de winterkapel vertoont vochtschade met zouten waarbij de verflaag afschilfert. De locatie dient in het oog gehouden te worden en de zouten afgeborsteld.

Zouten

A2024/01 | Laat een bouwkundige inspectie uitvoeren en neem maatregelen om de vochtschade in het interieur te beperken

A2024/19 | Borstel de zouten van de muren

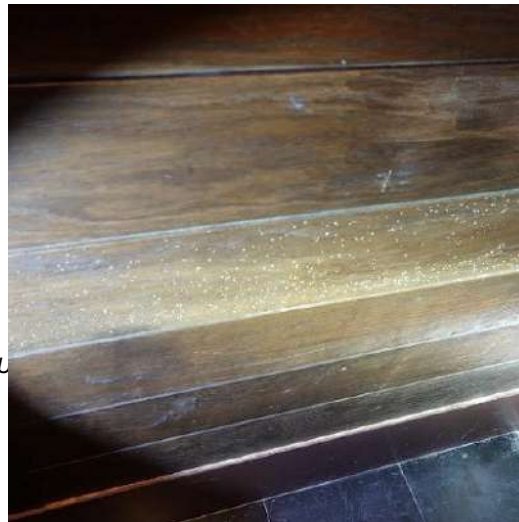
Uitvliegopeningen en zwemen van boormeel

De lambrisering is voor de rest stabiel, maar bevuilt door witte verfspatten.  
A2024/02 | Reinig de aangetaste interieurelementen en behandel ze met vloeibaar insecticide

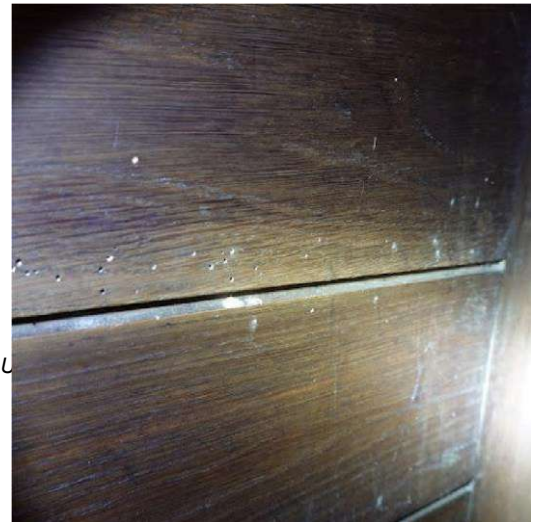
Uitvliegopeningen en hoopjes boormeel

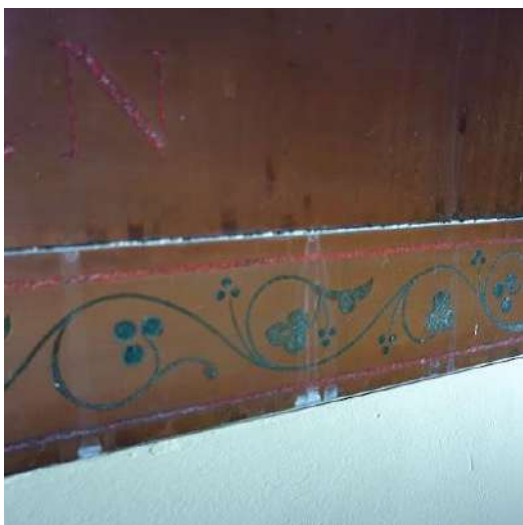
Tegen de oostmuur van het noordelijk transept is een koperen gedenkplaat bevestigd. Witte druipsporen tekenen zich af op de koperen plaat. Mogelijks wordt de plaat gereinigd met een koperpoetsmiddel. Dit wordt doorgaans afgeraden omdat de residu's na verloop van tijd verhard en corrosie veroorzaken op metaal. De invullingen in de letters craquelueert en is hier en daar losgekomen. Aan de zijkant zijn er druipsporen van muurverf. Overigens is het geheel stabiel.

*Druipsporen*

A2024/18 | Laat de metalen voorwerpen conserveren

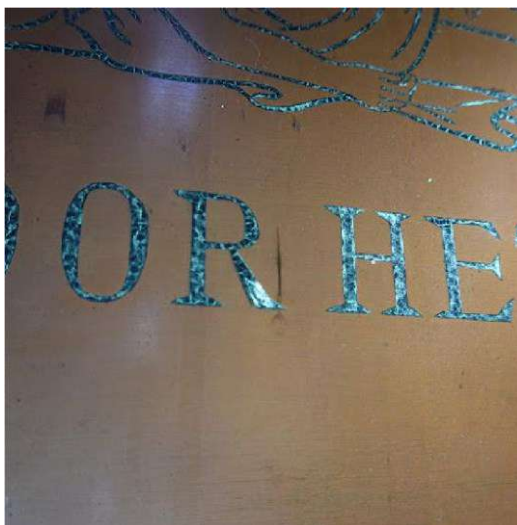
*Invullingen letters komen los***ID2024/11****WANDAFWERKING | wijwatervaten****blauwe hardsteen**notitie  
toestand

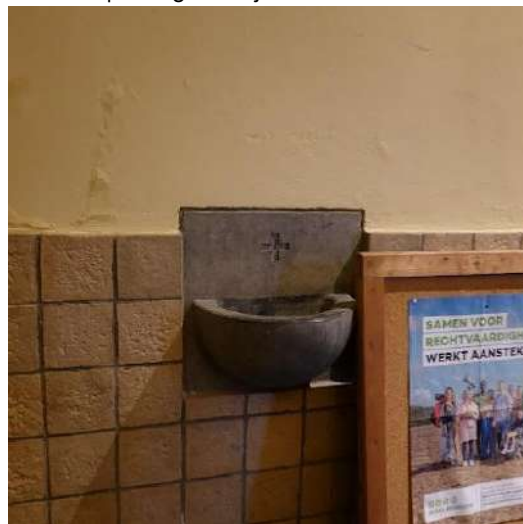
*Wijwatervat in portaal*

De wijwatervaten in het hoofdportaal hebben een vergeelde bescherm laag. Er zit geen wijwater in de bekkens, wat goed is. In een bekken ligt een verroeste nagel die roestvlekken heeft veroorzaakt op de steen.

A2024/09 | Laat geen wijwater in de natuurstenen wijwaterbekken of de doopvont staan

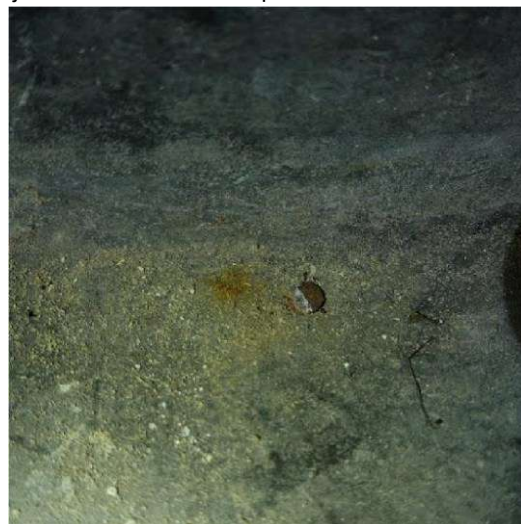
*Roestvlek door roestige nagel*

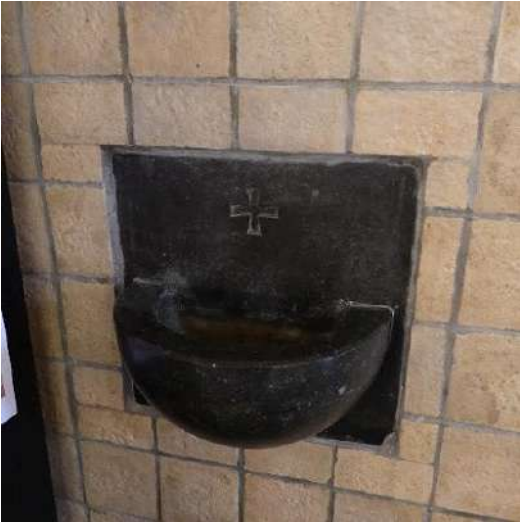
*Wijwatervat in westwand kerk*

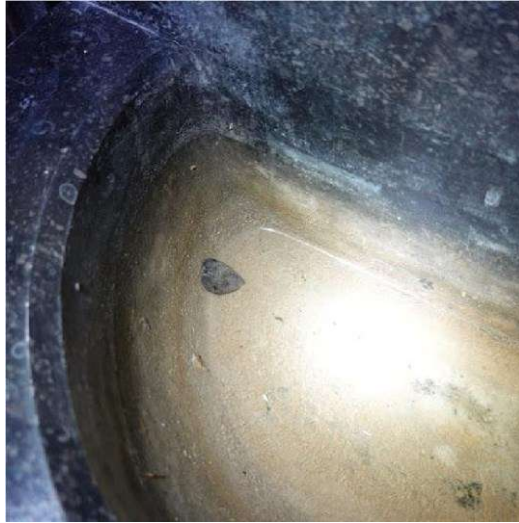
*Water, kalkkorsten en beginnende algen*

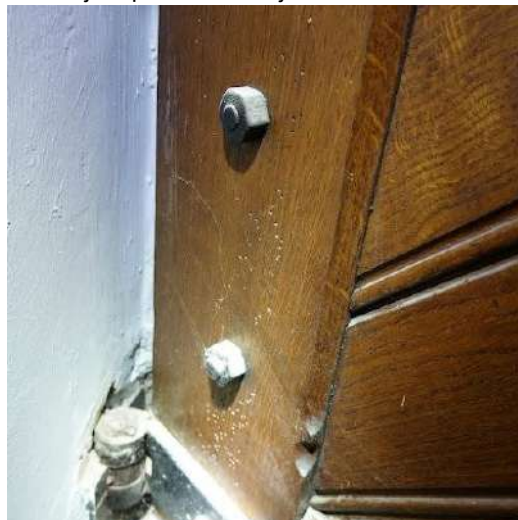
*Aantasting door houtborende insecten (deur koor)*

A2024/02 | Reinig de aangetaste interieurelementen en behandel ze met vloeibaar insecticide A2024/10 | Vermijd bevestigingen met plakband, duimspijkers en dergelijke op interieurelementen en verwijder plakband en lijmresten

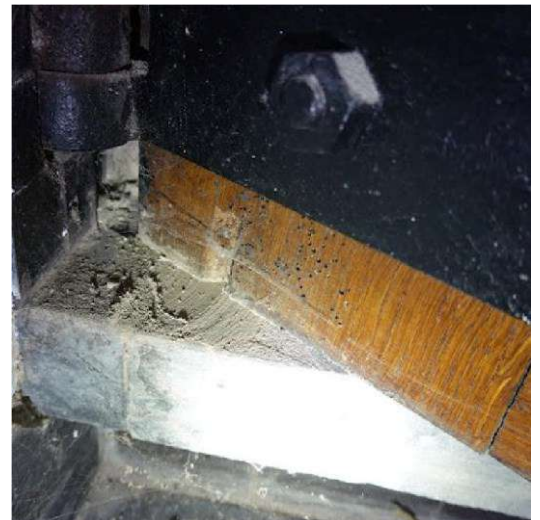
*Aantasting door houtborende insecten (deur koor)*

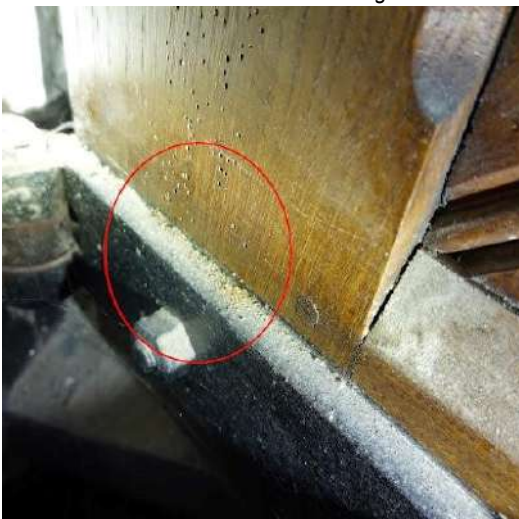
*Boormeel (deur koor)*

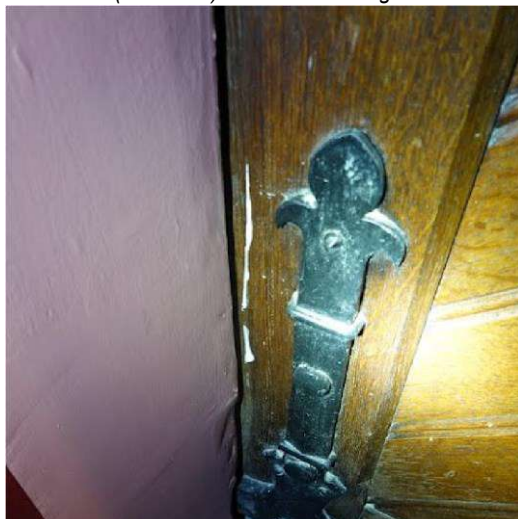
*Verfspat (deur koor)*

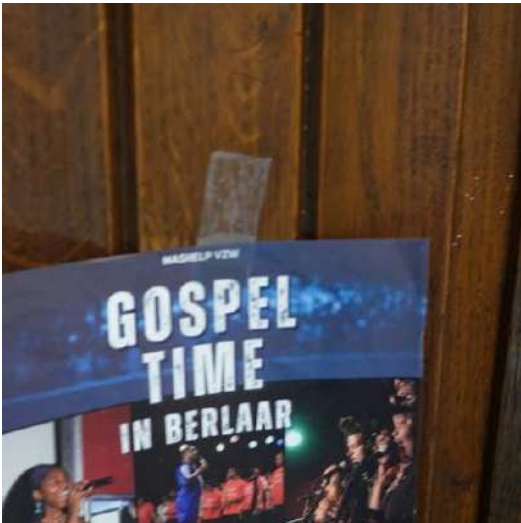
*Plakband bevestiging (deur winterkapel)*

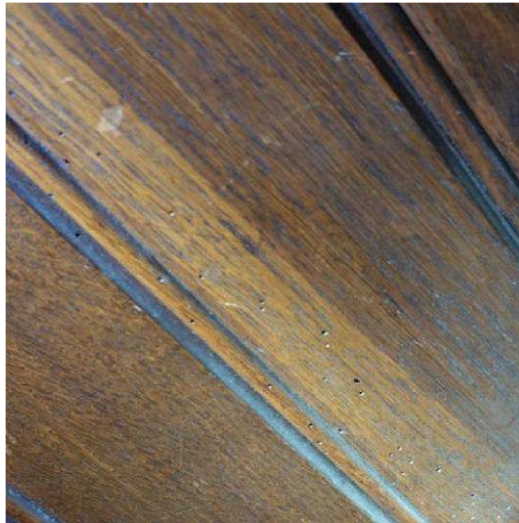
*Aantasting in spinhoutstrook (deur winterkapel)*

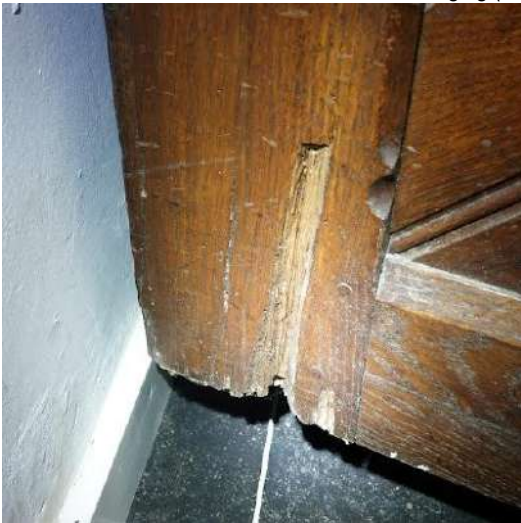
*Lacune in hout (deur winterkapel)*

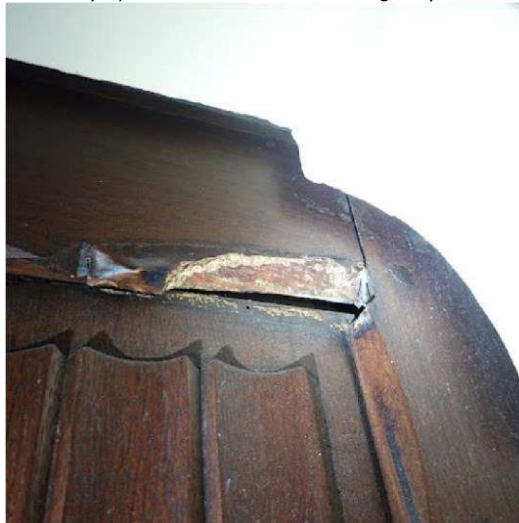
*Lacune (deur sacristie)*

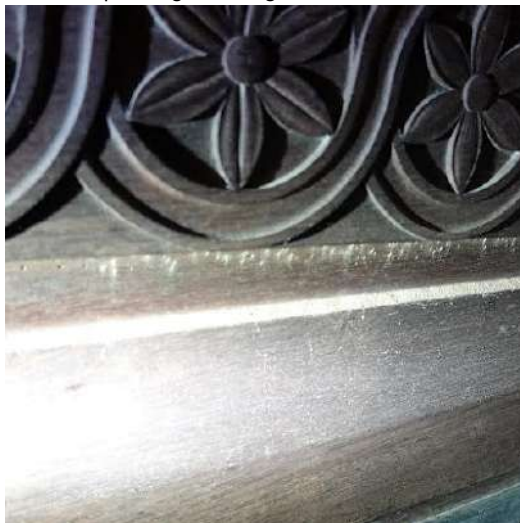
De dubbele houten deur heeft aan de kant van het hoofdportaal een tekst in houtsnijwerk. De onderste lat rechts (en links ook een beetje) is vermoedelijk actief aangetast door houtborende insecten: er zijn uitvliegopeningen en er ligt veel boormeel. De deur vertoont sporen van nat onderhoud. De letters vertonen hier en daar stootschade. Er zijn barsten in het hout.

*Uitvliegopeningen en boormeel*

A2024/02 | Reinig de aangetaste interieurelementen en behandel ze met vloeibaar insecticide

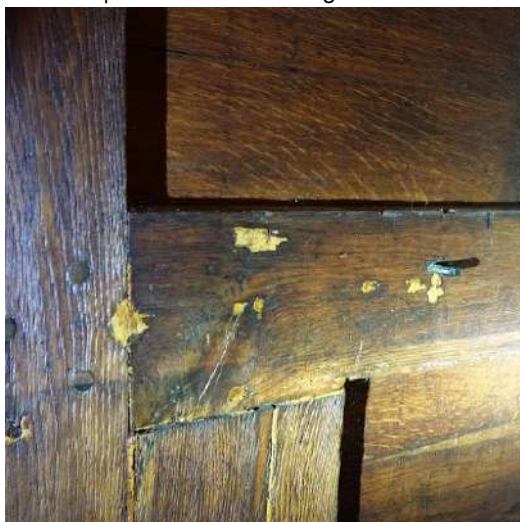
Het betreft de dubbele inkomdeur van de kerk. De deur vertoont veel oude lacunes door vermolming. Het geheel lijkt behandeld te zijn. Lacunes zijn ingevuld met mastiek. De scharnieren zijn licht roestig. De buitenzijde is bruin geschilderd.

*Lacunes ingevuld met mastiek*

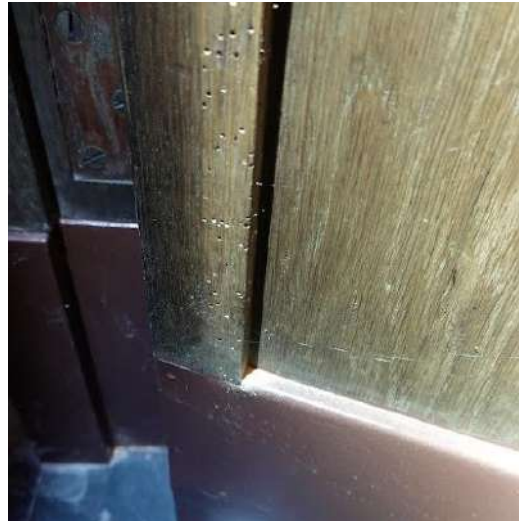
*Uitvliegopeningen en boormeel*

A2024/02 | Reinig de aangetaste interieurelementen en behandel ze met vloeibaar insecticide  
A2024/10 | Vermijd bevestigingen met plakband, duimspijkers en dergelijke op interieurelementen en verwijder plakband en lijmresten

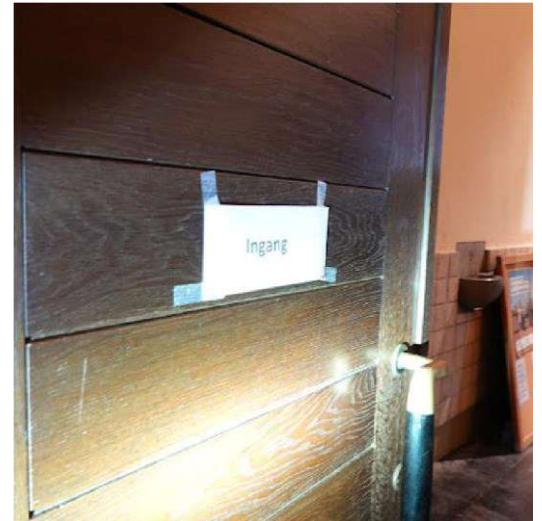
*Plakband*

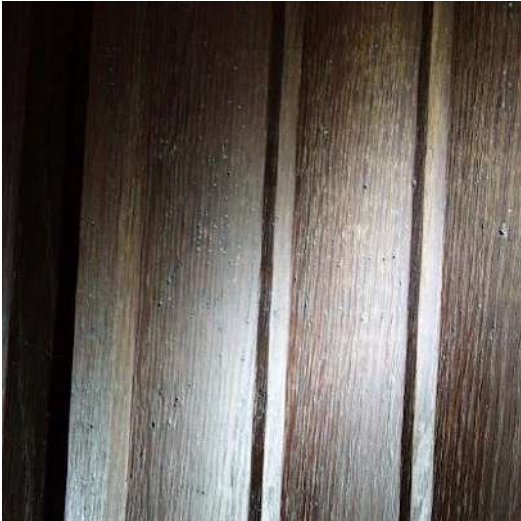
Er is voor zover zichtbaar geen aantasting. Er zijn wel veel gaatjes door duimspijkers. De handvaten vertonen gebruiksschade. De deuren zijn stoffig, voornamelijk aan de zijde van het portaal.

*Punaise gaatjes*

A2024/10 | Vermijd bevestigingen met plakband, duimspijkers en dergelijke op interieurelementen en verwijder plakband en lijmresten  
A2024/13 | Ontstof regelmatig

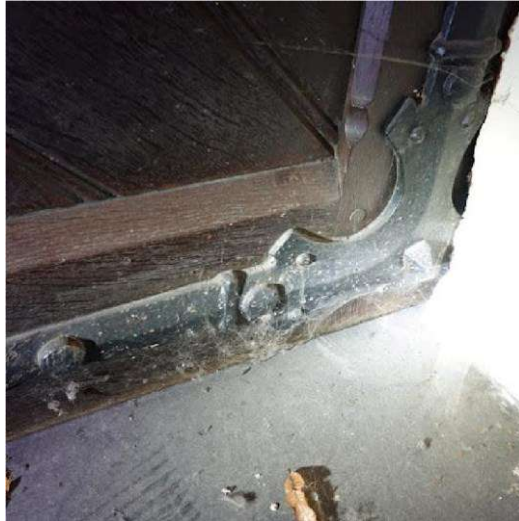
*Stof en spinnenwebben*

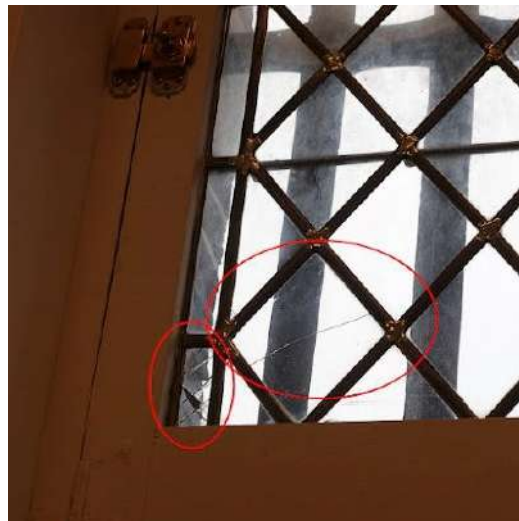
In één raam zit een kleine lacune. In het glas ernaast zit een kleine barst. Overigens zijn de ramen structureel stabiel.

*Lacune en barst*

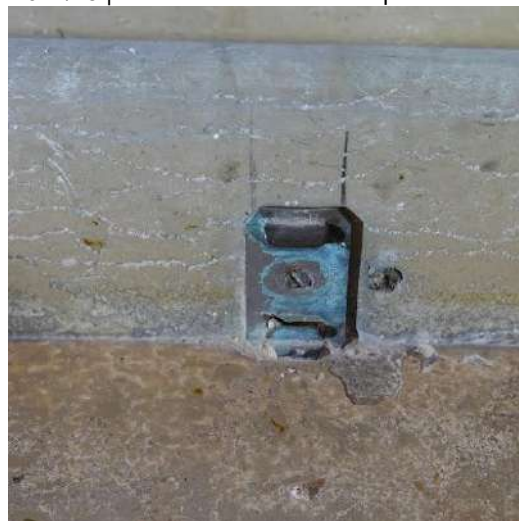
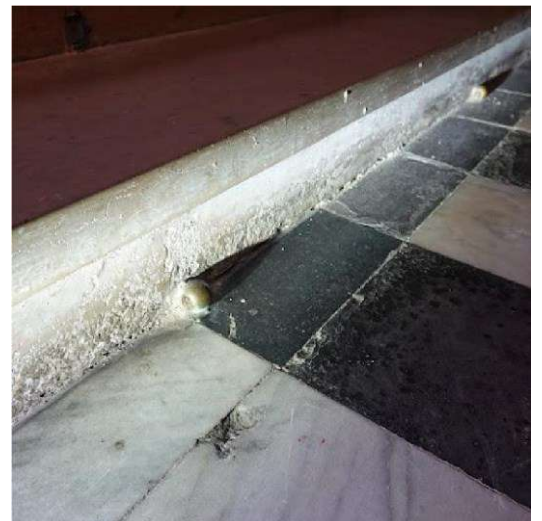
De altaartreden vertonen delaminatie door vocht, voornamelijk in de stootboorden. In de stootboorden zitten verroeste tapijtroeden waarrond lacunes in de steen zitten. Het voegwerk is aan de bovenzijde uitgesleten. Langsheen de zuidkant zitten diepe putten in de steen. Er zijn aftekeningen van plantenspotten, maar deze staan er niet meer. De aantrede bestaat uit een vloertje van cementtegels en is structureel stabiel. De kandelaar staat rechtstreeks op de vloer, waardoor op termijn roestvlekken kunnen ontstaan.

*Tapjtroedes zijn actief gecorrodeerd*

A2024/18 | Laat de metalen voorwerpen conserveren

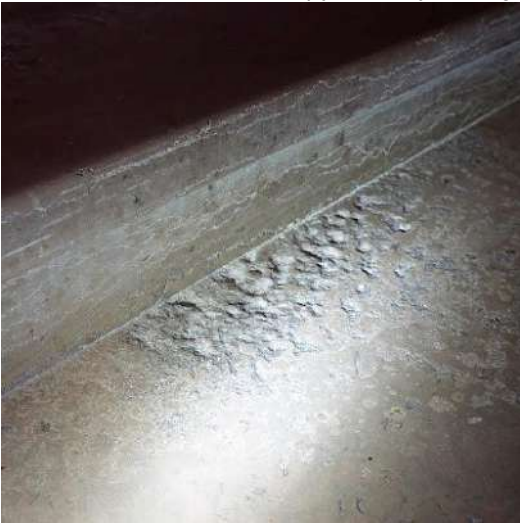
*Delaminatie stootboorden*

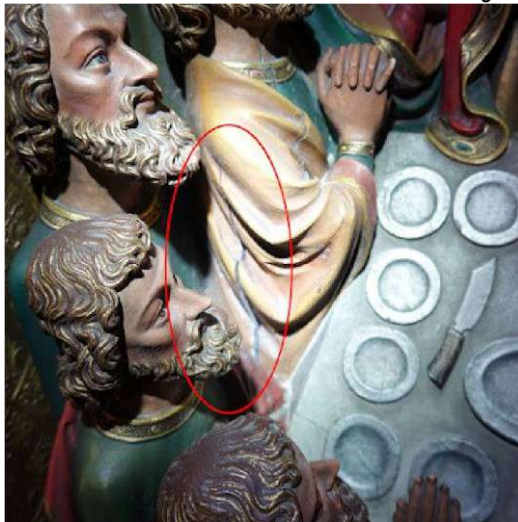
*Open voeg*

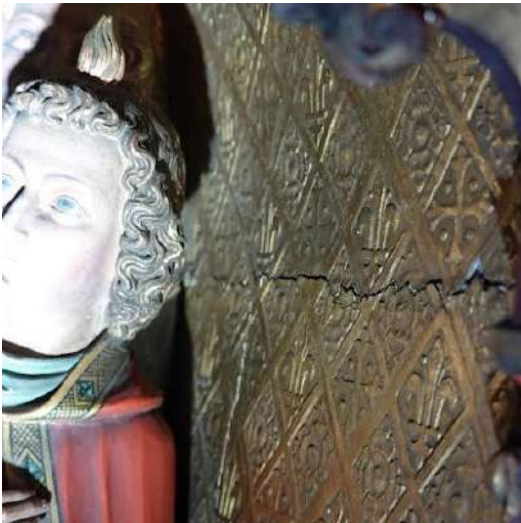
*Barst in gewelven*

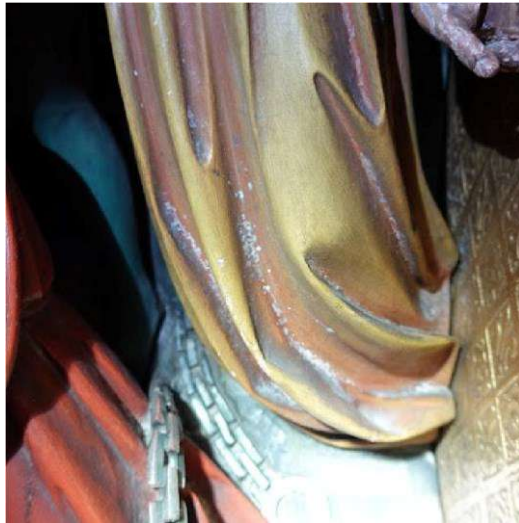
*Oppervlakteschimmel ploovallen*

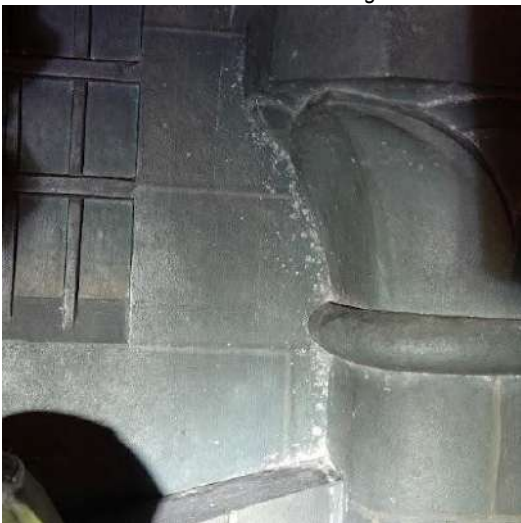
*Oppervlakteschimmel*

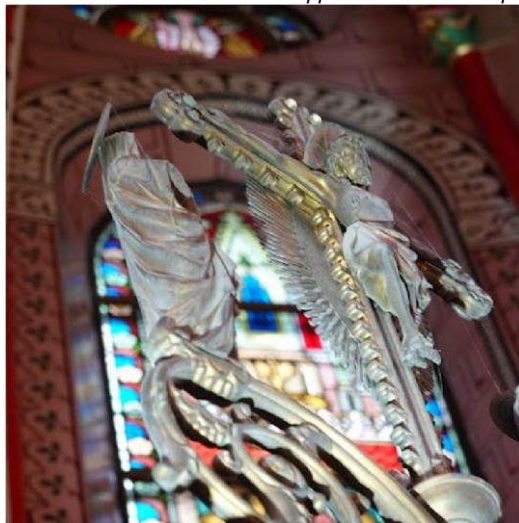
*Bestofte Calvarie*

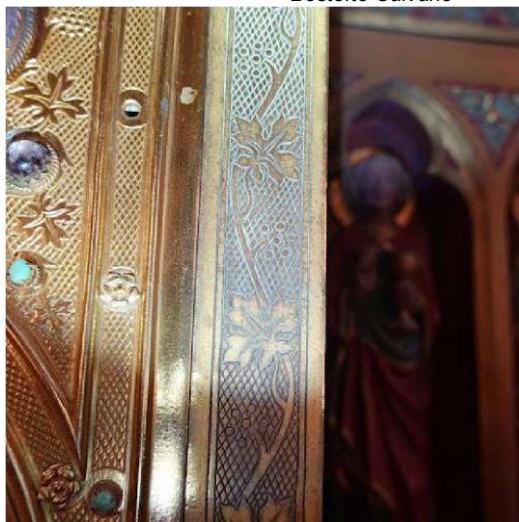
Het tabernakel bestaat uit koperlegering belegd met pels. In de dieperliggende delen zitten resten van koperpoetsmiddel. De resten beginnen licht groen te kleuren, wat wijst op corrosie en op termijn scheuren en lacunes kan veroorzaken. Het geheel is stoffig en er ontbreekt een pels. De binnenzijde is afgewerkt met textiel. Aan de linkerkant komt het textiel wat los. Binnenin worden hostieschaaltjes bewaard. Ze worden afgeschermd met een doekje, wat goed is. Het metaal is stabiel, maar vertoont wel veel vingerafdrukken.

*Poetsresten in de dieperliggende delen*

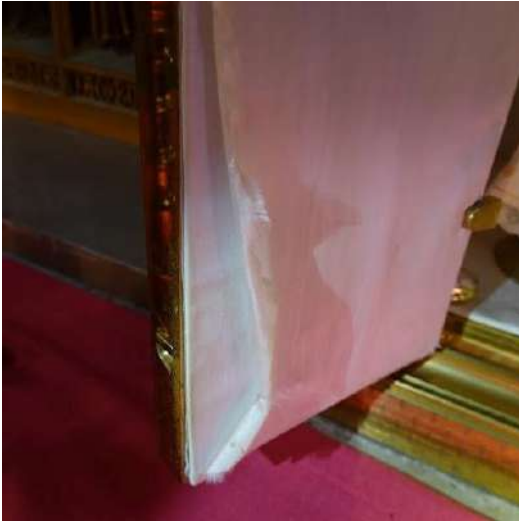
Textiel aan de binnenzijde v.h. tabernakel komt los

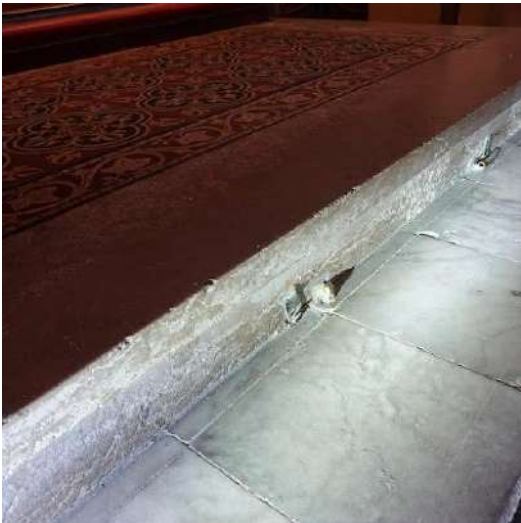
*Delaminatie stootboorden*

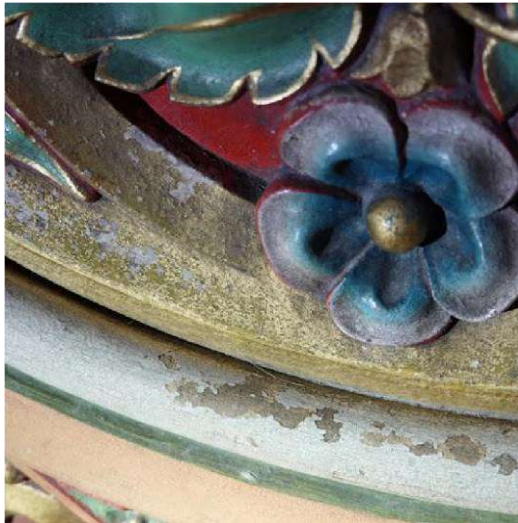
*Slijtage polychrome verflagen*

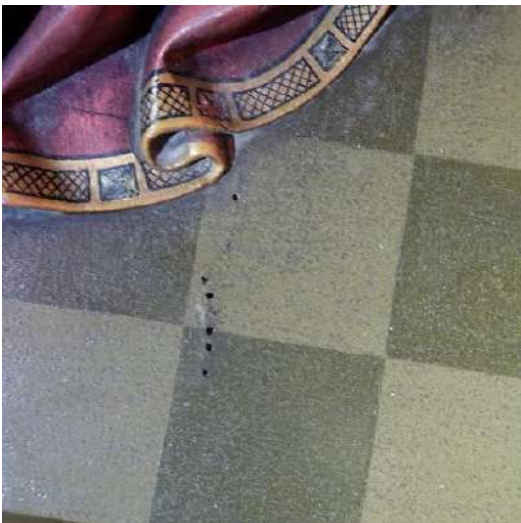
*Uitvliegopeningen in het retabel*

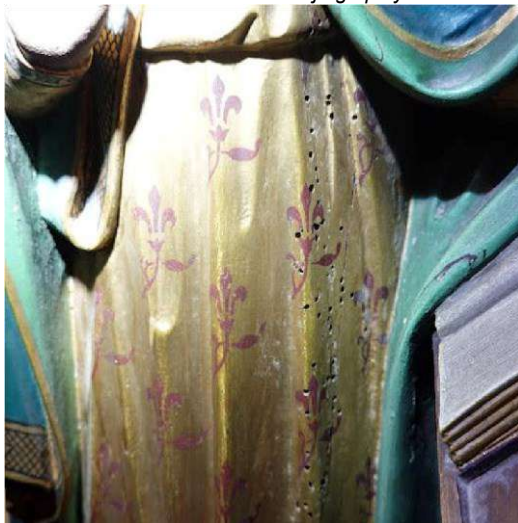
*Uitvliegopeningen in het retabel*

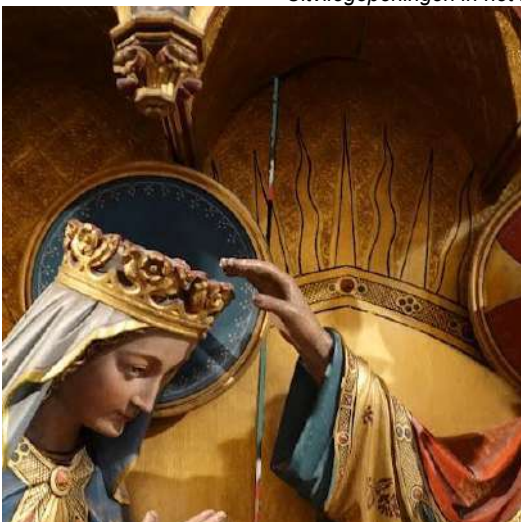
*Grote openstaande voeg*

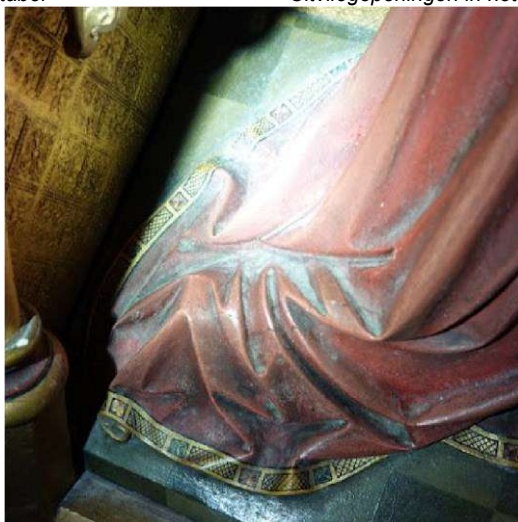
*Stofophoping*

A2024/13 | Ontstof regelmatig

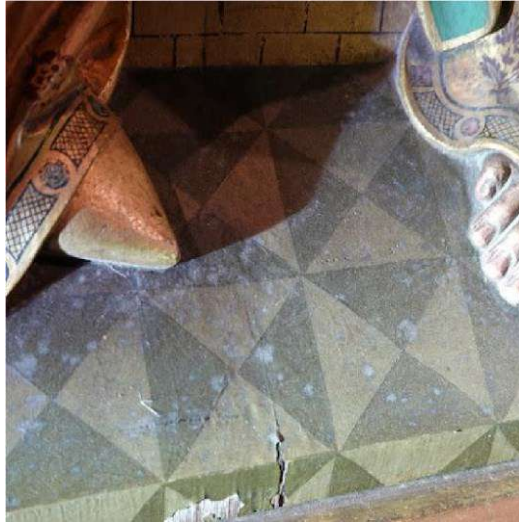
*Oppervlakteschimmel*

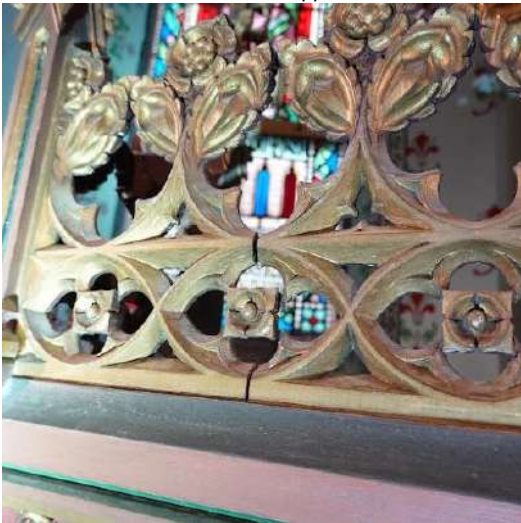
*Open voeg in rankwerk*

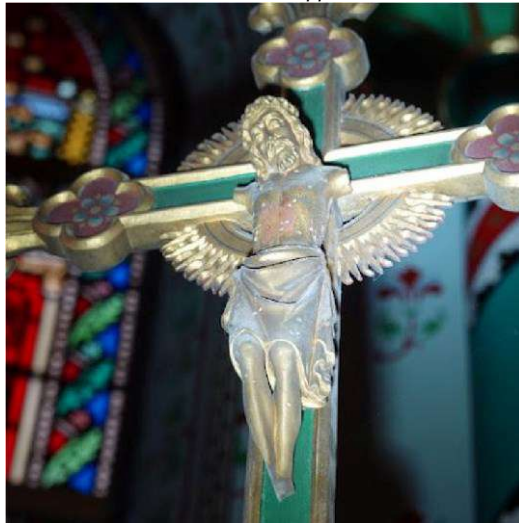
*Kruisbeeld zonder armen en met uitvliegopeningen*

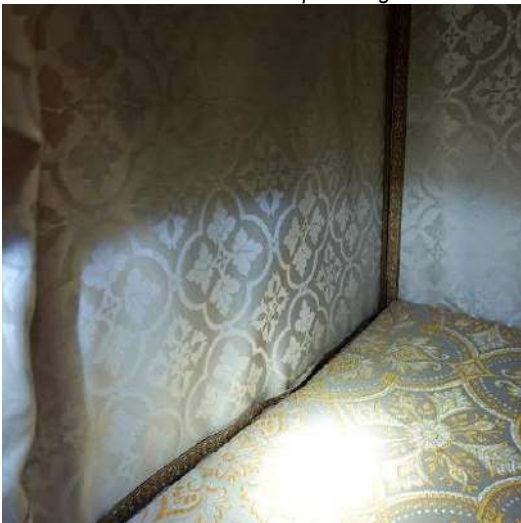
Het gepolychromeerd en verguld tabernakel is aan de binnenzijde afgewerkt met textiel. Het textiel lijkt vernieuwd te zijn en komt deels los. Het is bovendien stoffig en vertoont vochtvlekken.

*Textiel in tabernakel komt los*

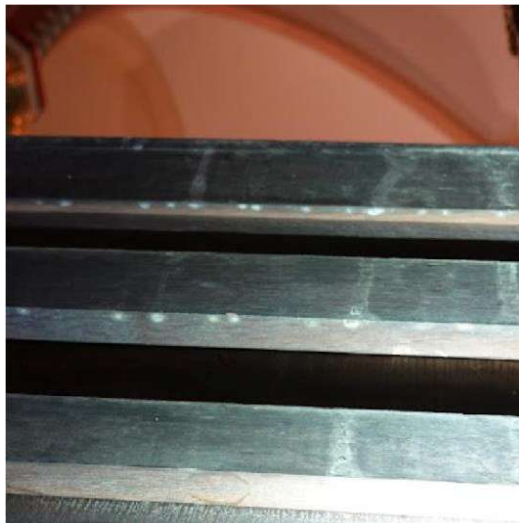
De achterzijde van het altaar vertoont eveneens uitvliegopeningen, maar dit lijkt oude schade te zijn. Er is ook oppervlakteschimmel aan de achterzijde van het altaar en op de bovenzijde zitten oude druipsporen.

*Druipsporen achterzijde altaar*

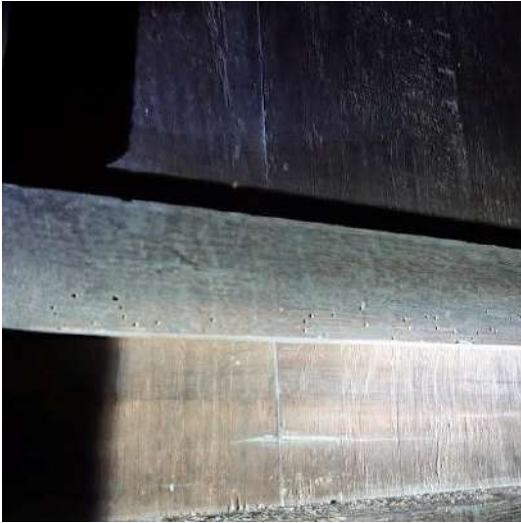
*Uitvliegopeningen achterzijde altaar*

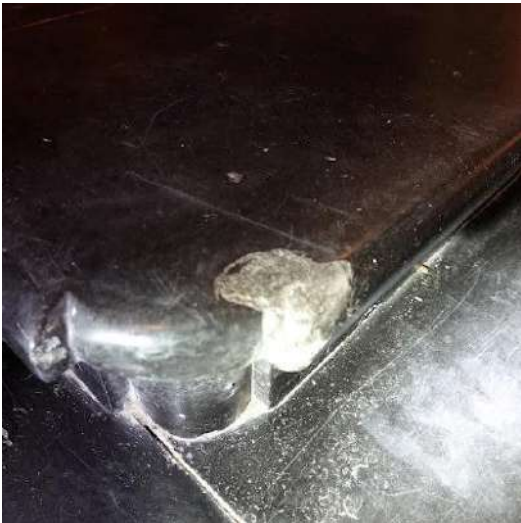
*Ingevulde lacune altaartrede*

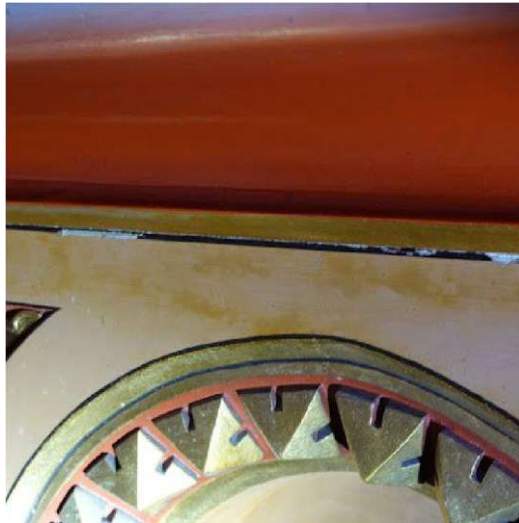
*Verkleuringen door vergeelde vernis*

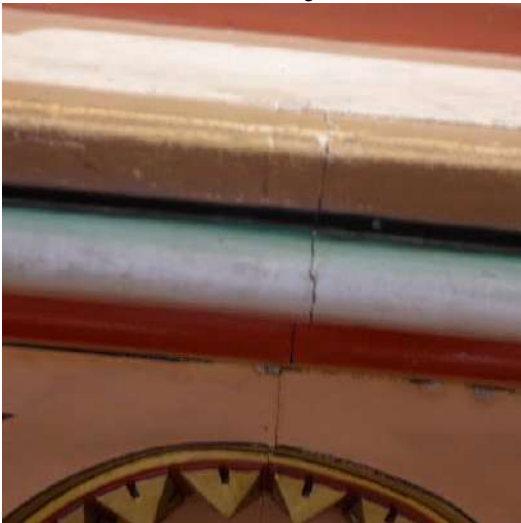
*Barst loopt door*

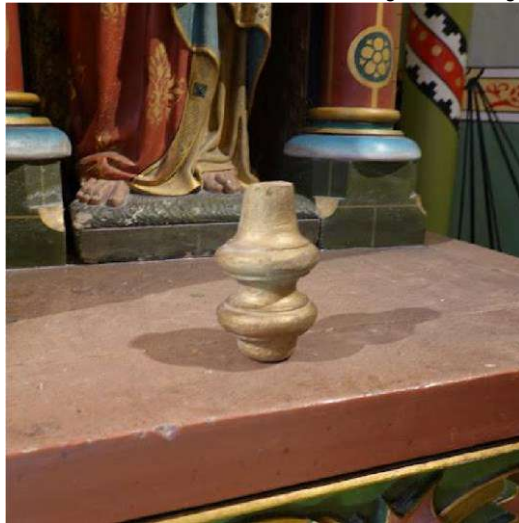
*Afgebroken onderdeel ligt op altaarblad*

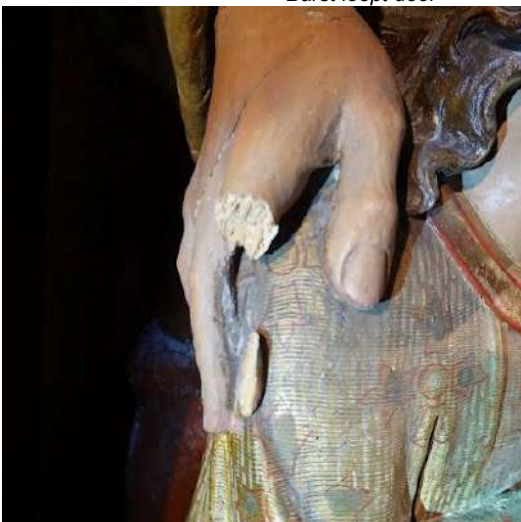
*Afgebroken vinger*

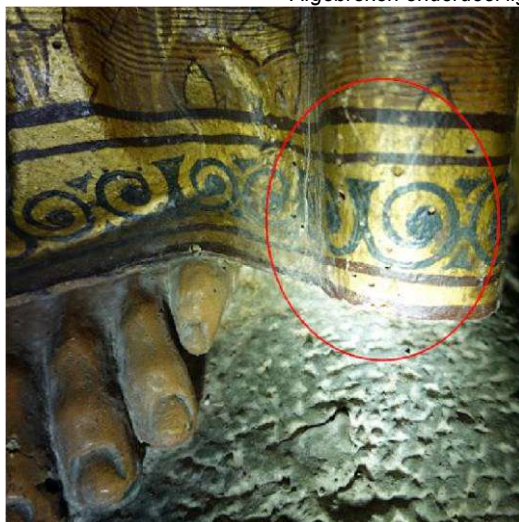
*Uitvliegopeningen*

A2024/23 | Gebruik eenvoudige detectiemethoden om uit te zoeken of houtborende insecten nog actief zijn

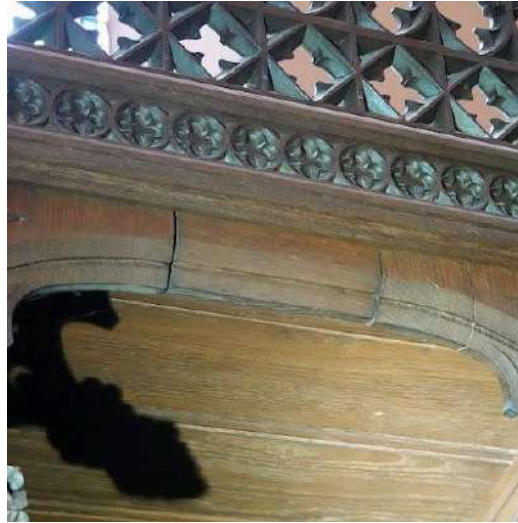
*Open voegen*

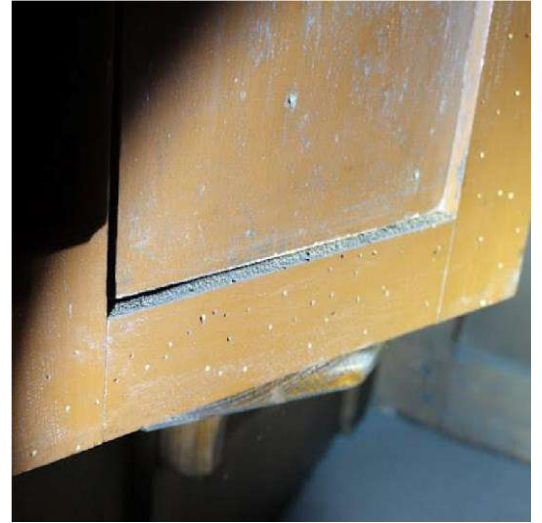
*Uitvliegopeningen en boormeel*

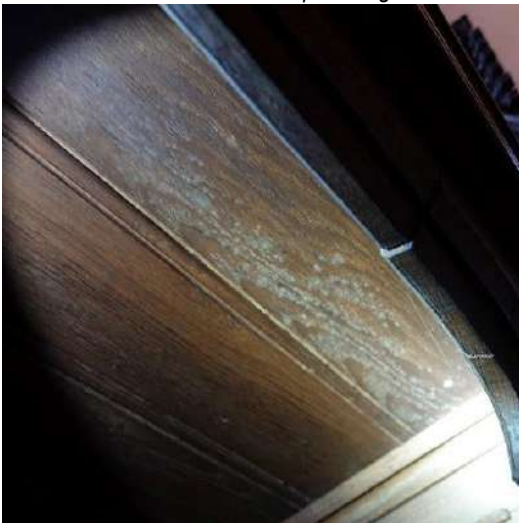
*Oppervlakteschimmel*
