## **KERKENBELEIDSPLAN BERLAAR**

Dit kerkenbeleidsplan omvat volgende (*voormalige*) gebouwen voor de rooms-katholieke eredienst op het grondgebied van de gemeente Berlaar:

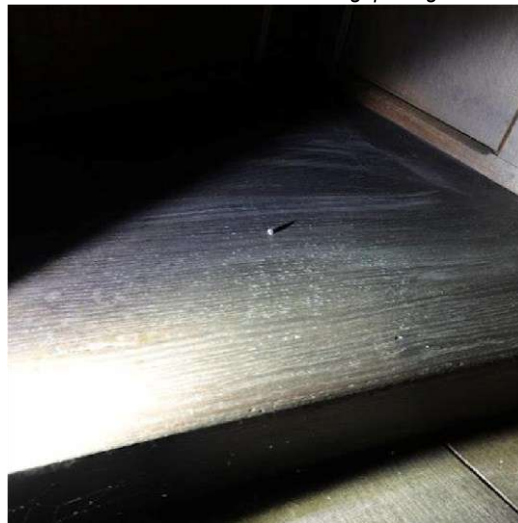
*Oppervlakteschimmel*

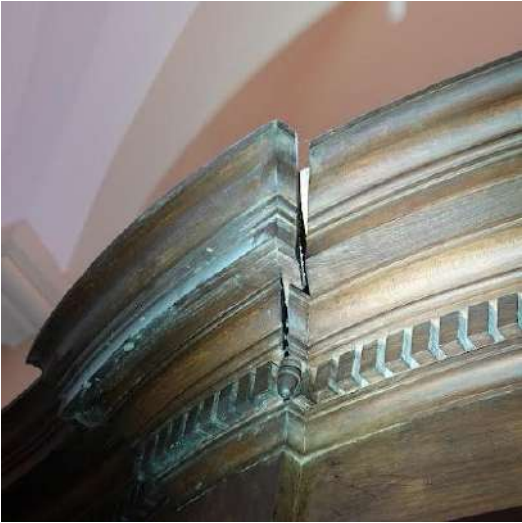
*Aansluiting met de kroonlijst staat open*

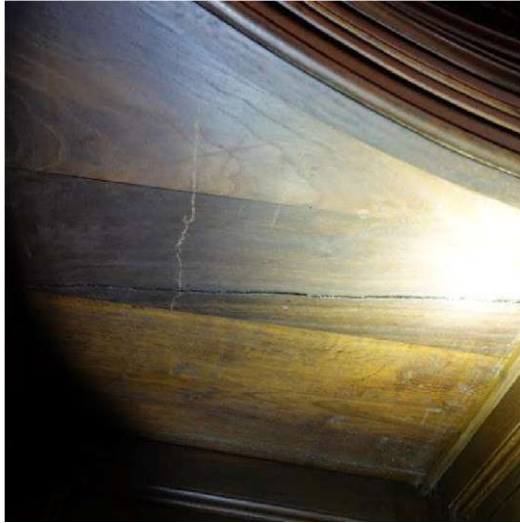
*Barst in plafond*

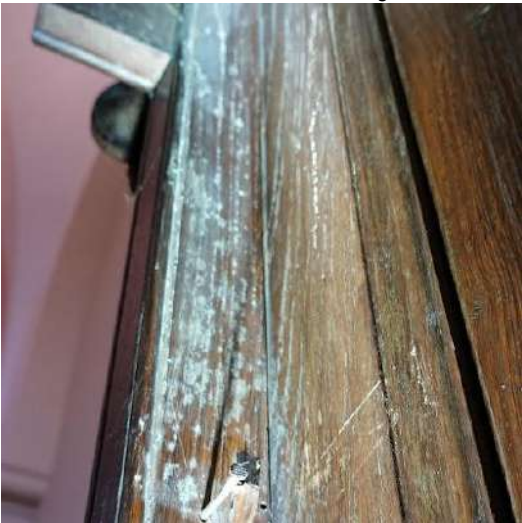
*Oppervlakteschimmel*

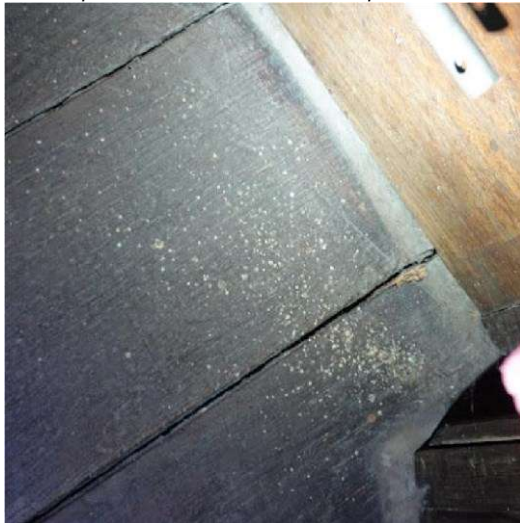
*Uitwerpselen van spinnen*

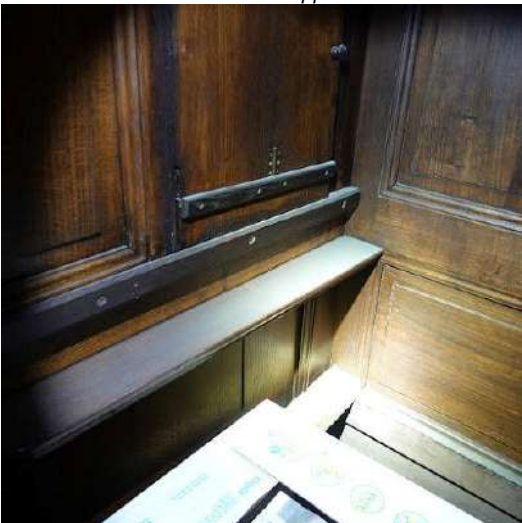
*Stof*

A2024/13 | Ontstof regelmatig

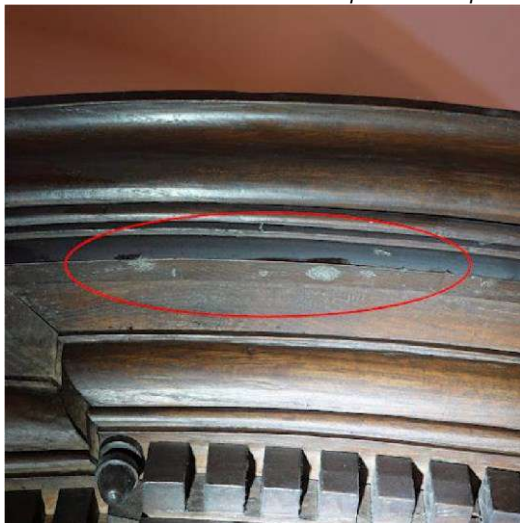
*Oppervlakteschimmel*

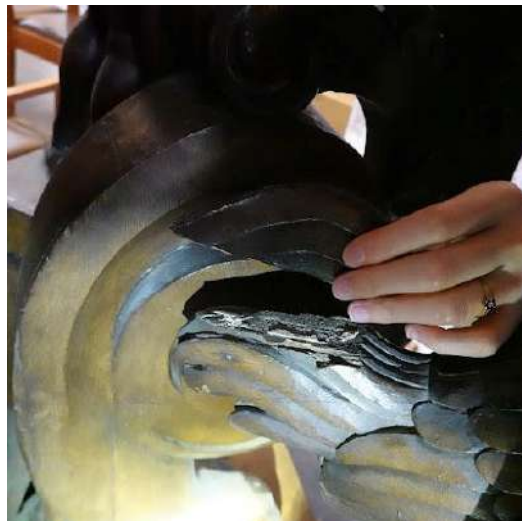
*Loskomend deel*

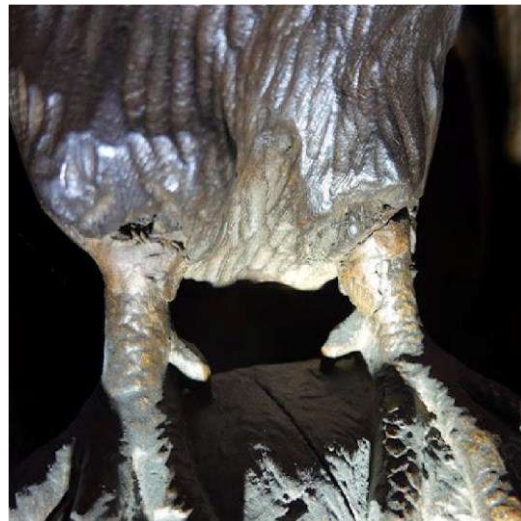
*Haan zit los t.h.v. zijn poten*

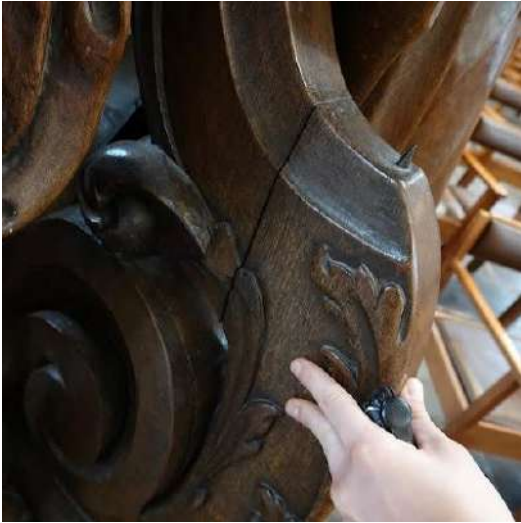
Loszittend deel

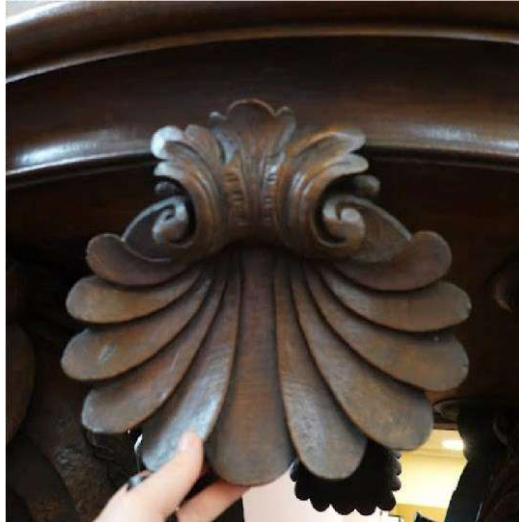
Loszittend deel

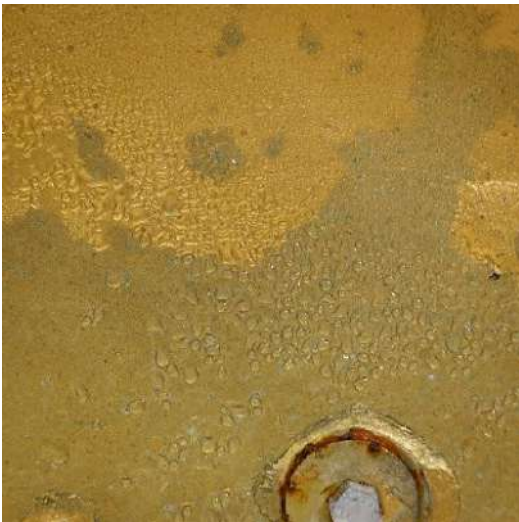
*Condensatievocht*

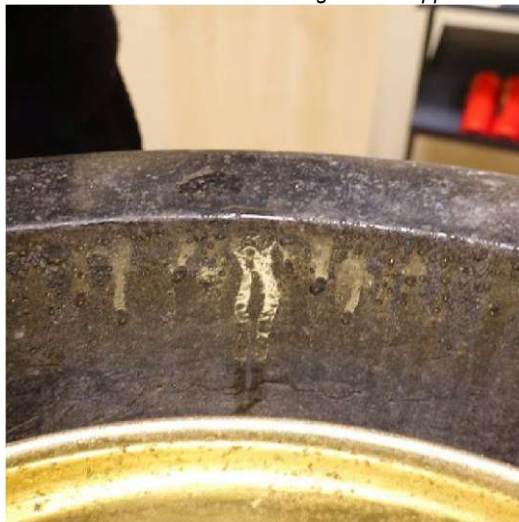
*Druipsporen van vocht*

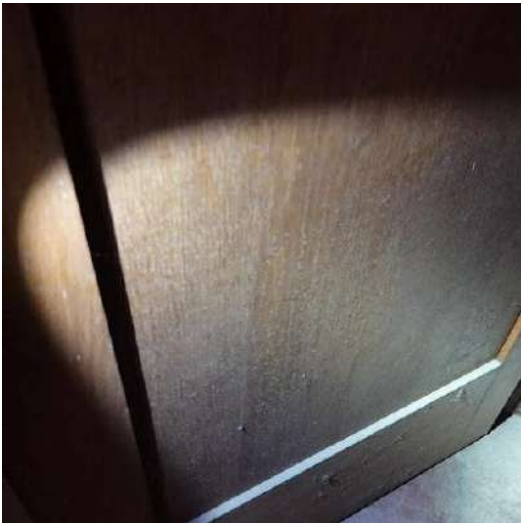
Oppervlakteschimmel

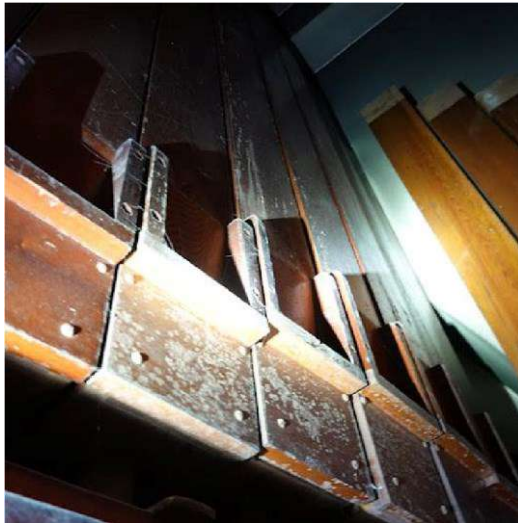
Oppervlakteschimmel

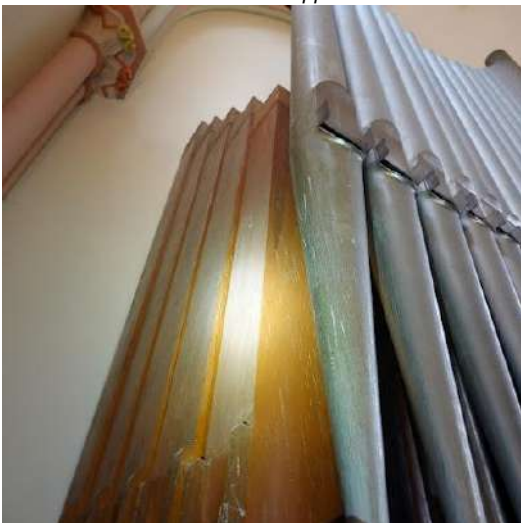
Witte spatten

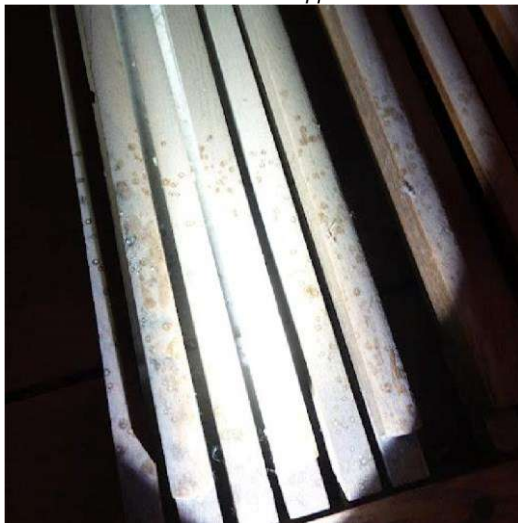
Stof en oppervlakteschimmel

A2024/12 | Zorg voor een stabiel binnenklimaat om het orgel optimaal te bewaren

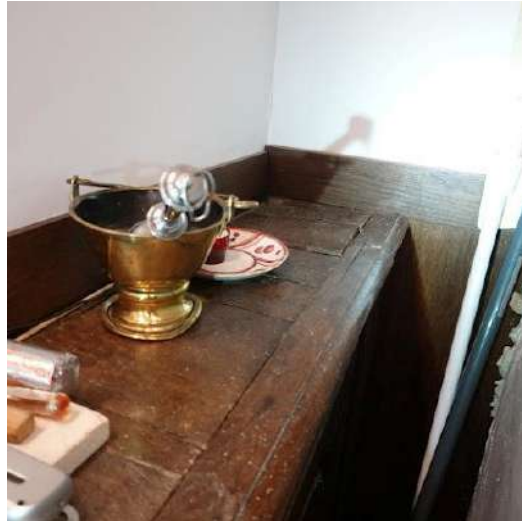
De buitenzijde vertoont voornamelijk ouderdoms- en gebruiksschade. Aan de westzijde zijn de planken van het bovenblad vervormd waardoor ze los komen. De open voegen tussen de planken op het bovenblad zijn ingevuld, maar de invullingen komen verspreid terug los. Hout blijft bewegen, dus het invullen van de openstaande voegen heeft weinig zin. Het bovenblad vertoont veel krassen en vochtvlekken. Vermoedelijk werden er vroeger allerlei spullen op bewaard, maar nu is het bovenblad bijna volledig leeg en proper, wat goed is.

*Planken stuwen licht op*

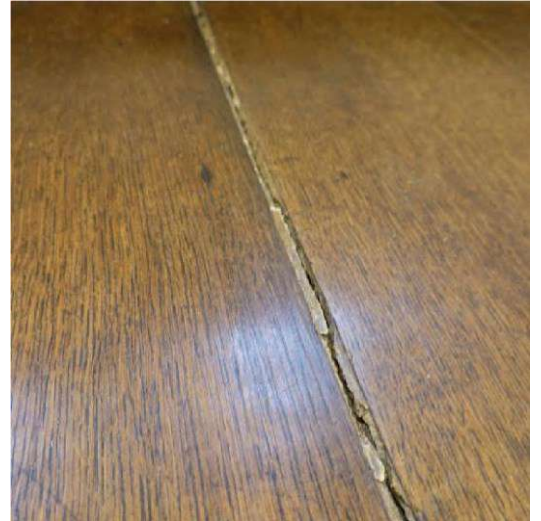
*Invullingen tussen de planken komt verspreid los*

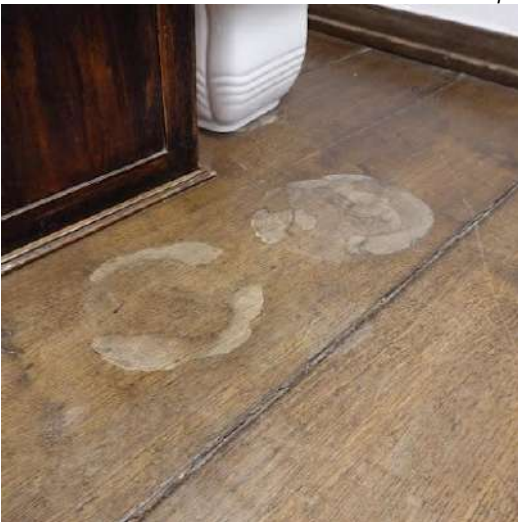
*Oude vochtkringen op het bovenblad*

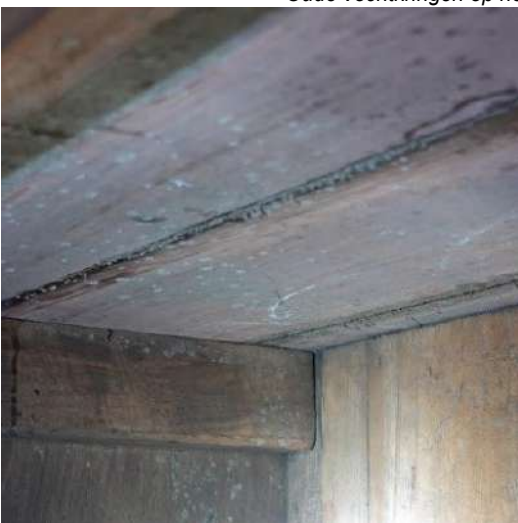
*Oppervlakteschimmel aan de binnenzijde*

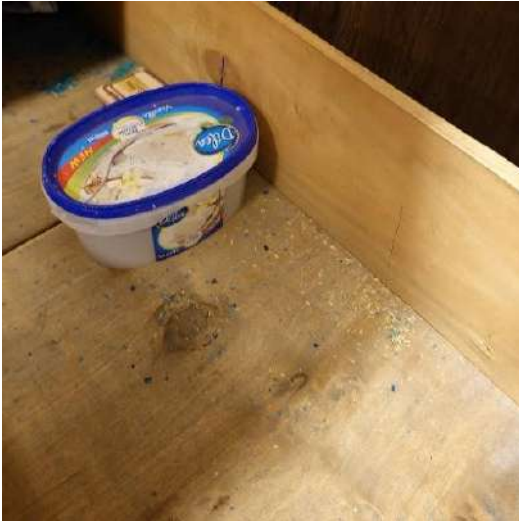
*Uitwerpselen van muizen*

A2024/03 | Verwijder de uitwerpselen van muizen zo snel mogelijk

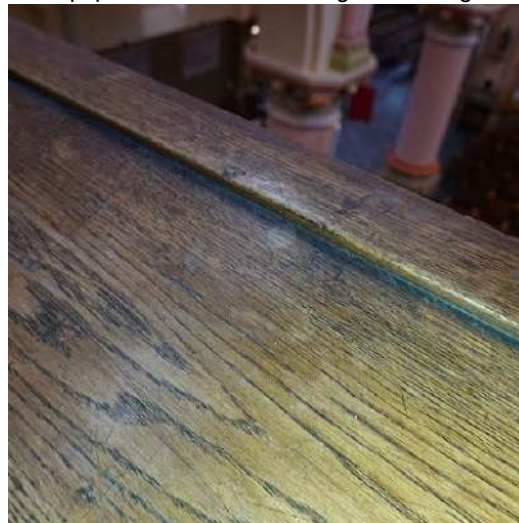
De afsluiting heeft een houten bovenblad en knielvlak. Op het hout tekenen zich vochtvlekken af en druipsporen van vocht. Overigens is het geheel stabiel.

*Vochtplekken*

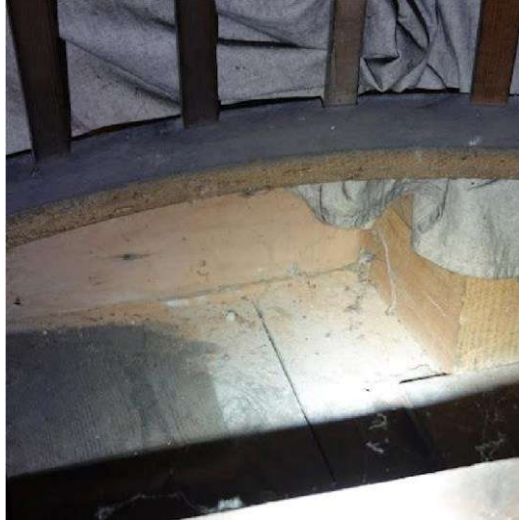
*Aantasting in spinthoutstrook*

De kast vertoont overigens barsten, open voegen en stootschade waardoor er schade optreedt aan de houtimitatieschildering.  
advies A2024/02 | Reinig de aangetaste interieurelementen en behandel ze met vloeibaar insecticide A2024/24 | Maak de kast tegen de westwand schoon, zorg voor een veilige bewaring van de objecten en een goed onderhoud  
A2024/26 | Laat de vaandels en het kazuifel conserveren

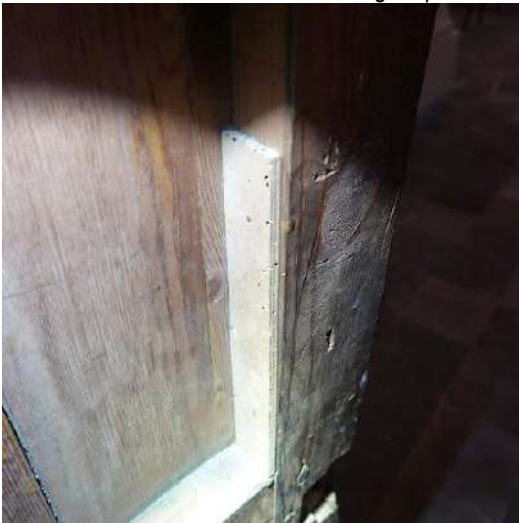
*Veel boormeel en dode insecten op de vloer*

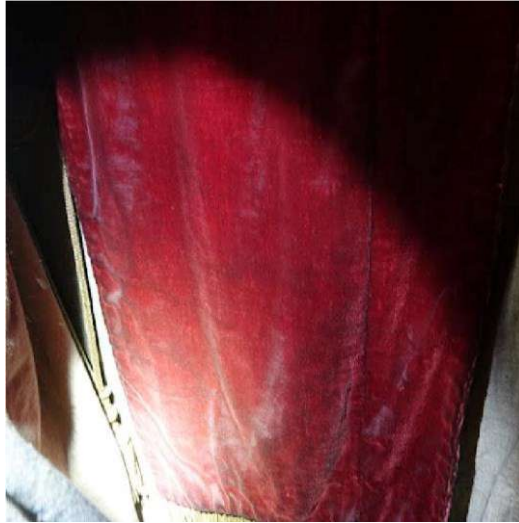
*Stofophoping vaandel*

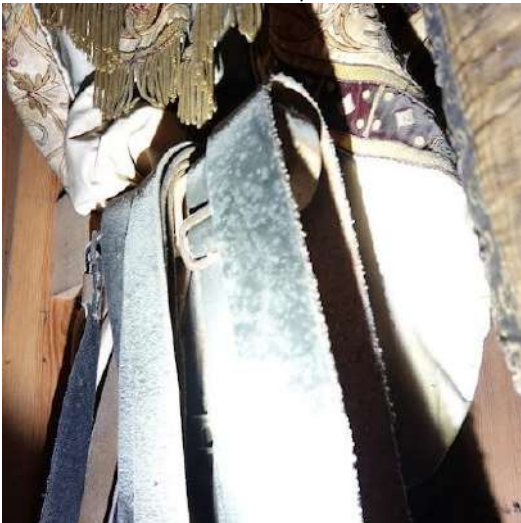
*Beschimmelde lederen riemen*

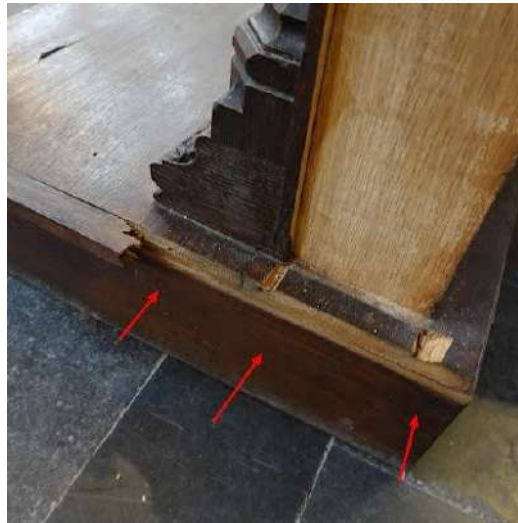
De eikenhouten communiebank is geboend en bestaat uit vijf delen. De communiebanks hebben onderaan verluchttingsgaten. Bij de zuidelijke communiebank is er vooraan een stukje lijst afgebroken. Bij de centrale communiebank is er oude schade door vermolming. Het bovenblad en de knielbanken vertonen vochtvlekken/vochtkringen, maar dit is oude schade. Bij een bank is er aan de voorzijde plakband bevestigd, wat de beschermlaag kan beschadigen. De communiebanks zijn licht bestoft.

*Lijst is afgebroken*

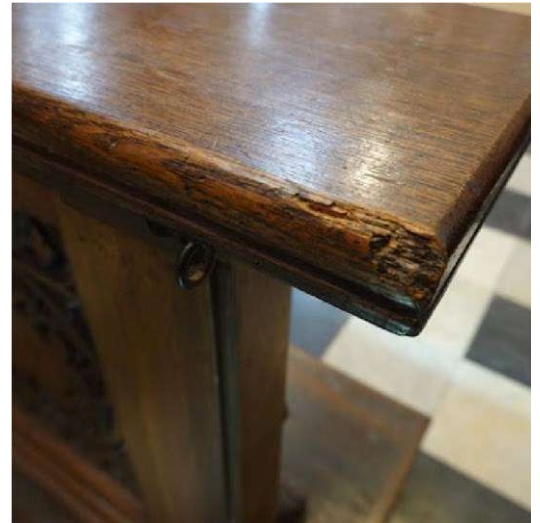
*Lacune door stoten of vermolming*

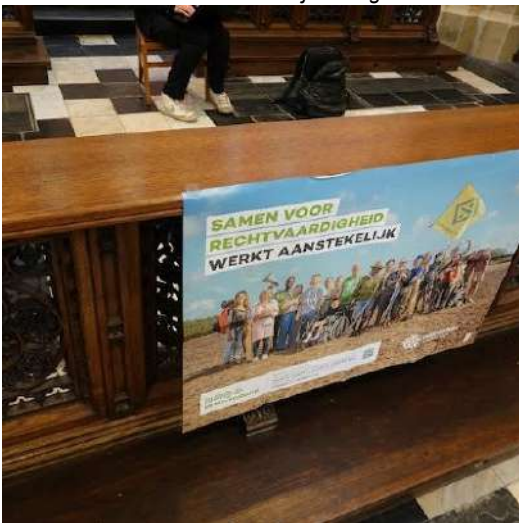
*Poster is bevestigd met plakband*

A2024/10 | Vermijd bevestigingen met plakband, duimspijkers en dergelijke op interieurelementen en verwijder plakband en lijmresten

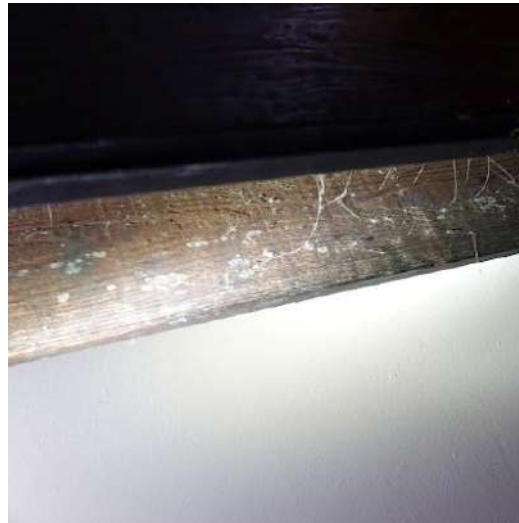
De eikenhouten banken staan op het doksaal. Ze vertonen veel schade door gebruik. Aan de onderzijde zijn de banken bevuild door oppervlakteschimmels. Ze zijn ook bevuild door uitwerpselen van vogels en stof. Ze vertonen plaatselijk oude uitvliegopeningen.

*Oppervlakteschimmel*

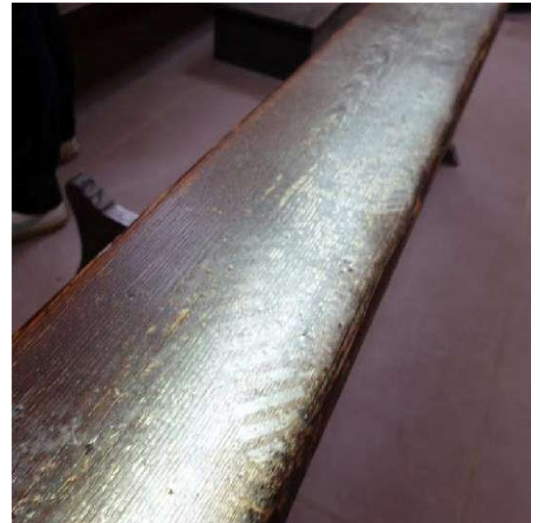
*Stof*

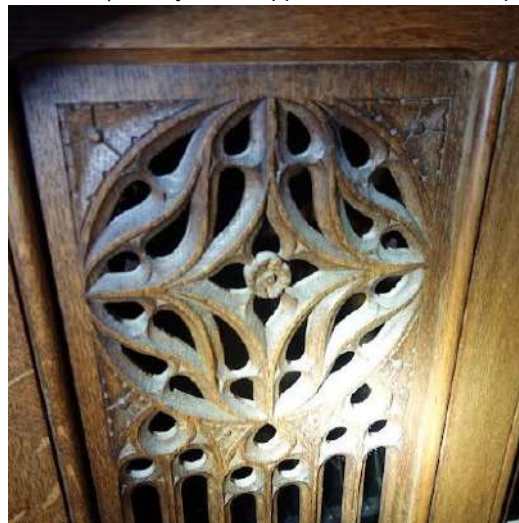
*Vergrijsd door stof*

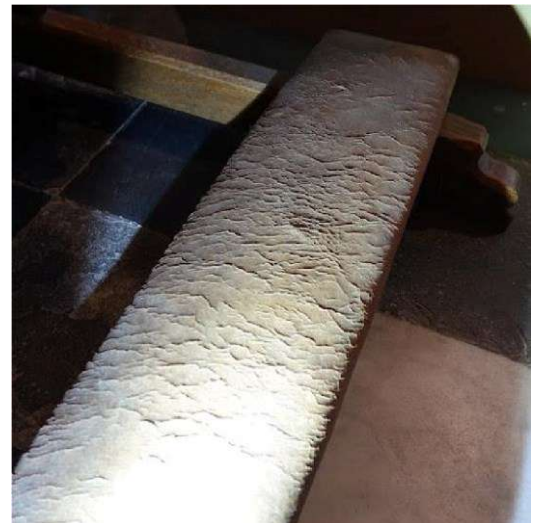
*Verweerde lederen knielzitting*

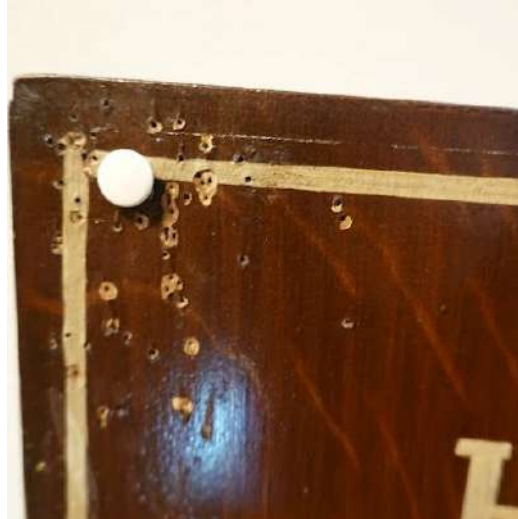
notitie	Bij de ingang van de kerk staan er twee offerblokken. Ze bestaan uit hout en zijn bruin geschilderd.
toestand	Het hout en de verflaag is beschadigd door stoten en bevestigingen van duimspijkers en plakband. Bij het offerblok aan de zuidzijde kan het deurtje gewoon open.
advies	A2024/10   Vermijd bevestigingen met plakband, duimspijkers en dergelijke op interieurelementen en verwijder plakband en lijmresten A2024/22   Beveilig de offerblokken beter

Schade door duimspijkers

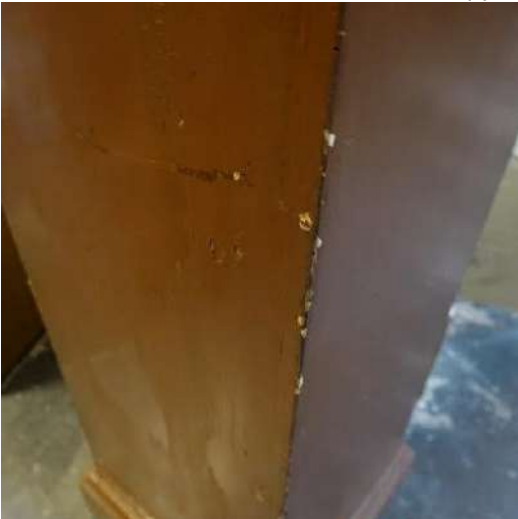
Stootschade

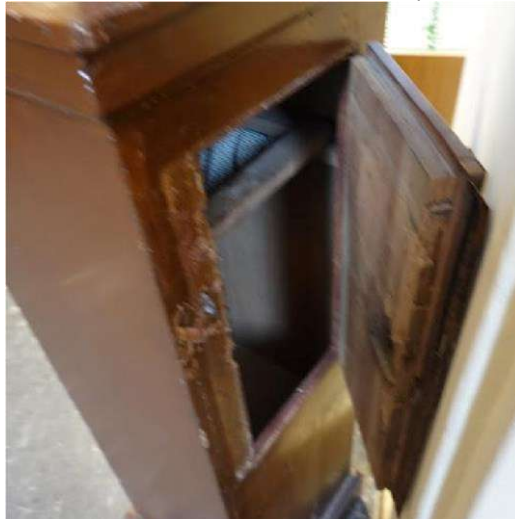
Deurtje van offerblok kan open

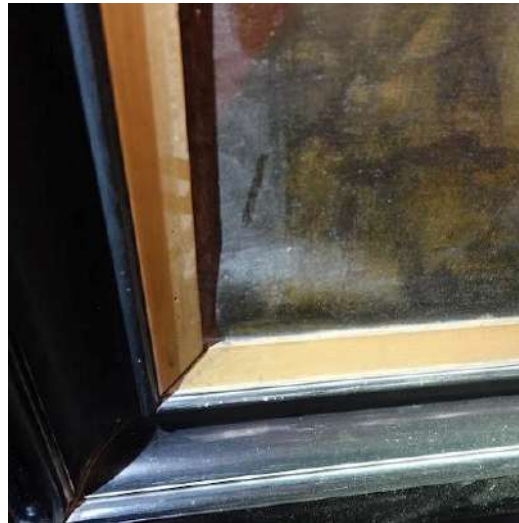
*Vervorming doek*

A2024/29 | Verbeter de bewaring van het schilderij

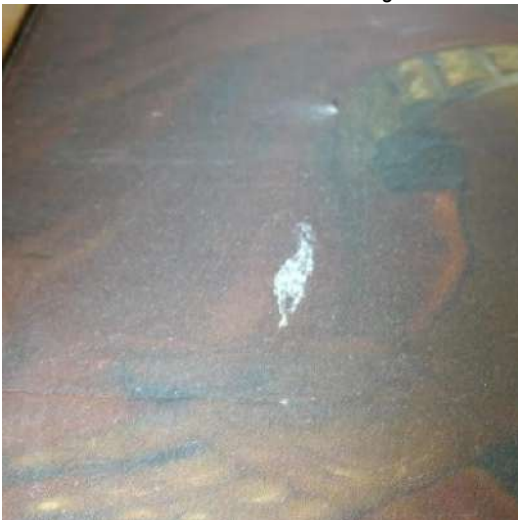
*Uitwerpsel van een vogel*

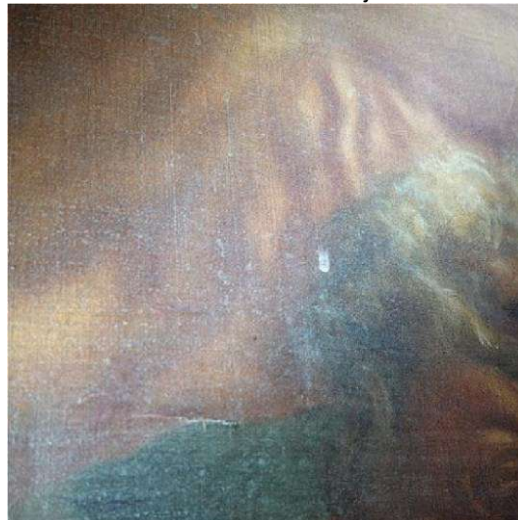
*Druipsporen en veegsporen van een natte reiniging*

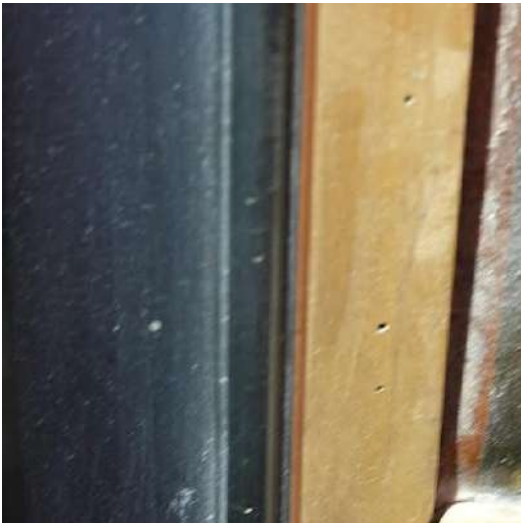
In de houten lijst zitten verspreid oude uitvliegopeningen. Aan de linkerzijde is er stootschade met lacunes tot op het hout.

*Uitvliegopeningen in de lijst*

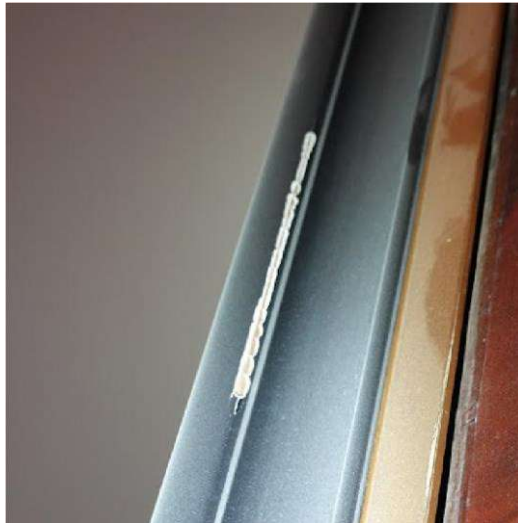
*Stootschade lijst*

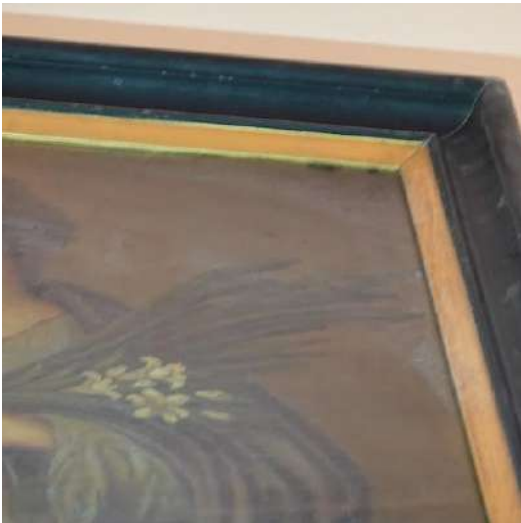
*Stofophoping*

A2024/27 | Ontstof de schilderijen voorzichtig

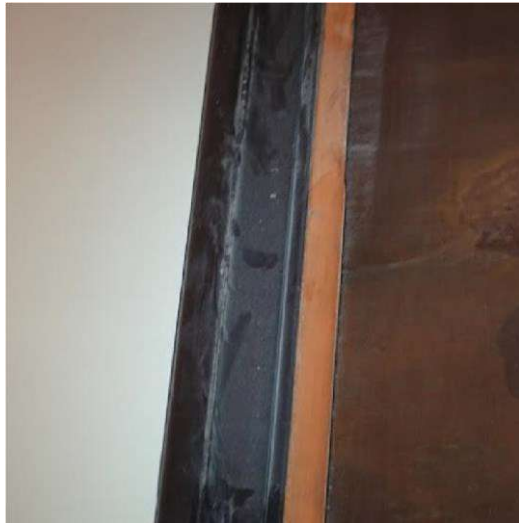
*Bevuilde lijst*

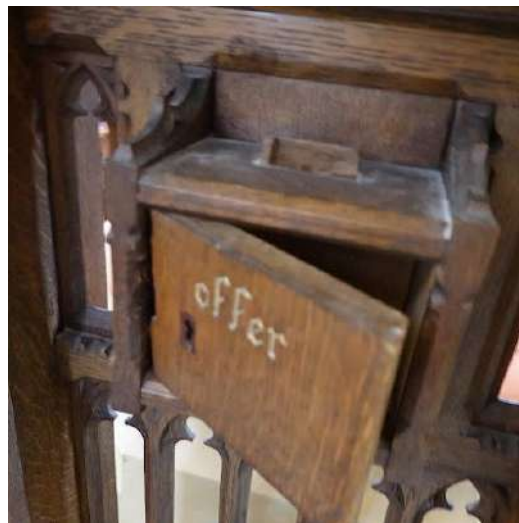
titel	Onze Lieve Vrouw van Altijddurende Bijstand
notitie	Het icoon is ingelijst in een eikenhouten lijst met sokkel en ingewerkt offerblok. Het geheel is geschilderd op een metalen plaat.
toestand	De houten onderdelen zijn structureel stabiel, maar stoffig. Het deurtje van het offerblok zit volledig los. Onderaan is er een vergrijsde poetsboord en er tekenen zich vochtvlekken af op het blad. Het icoon is algemeen stabiel. De metalen plaat is licht vervormd en in de zwarte verflaag zitten microcraquelures. Het oppervlak van de schildering vertoont vegen van nat onderhoud, wat kan leiden tot corrosie in dit geval.
advies	A2024/22   Beveilig de offerblokken beter A2024/27   Ontstof de schilderijen voorzichtig

*Deurtje van offerblok staat open*

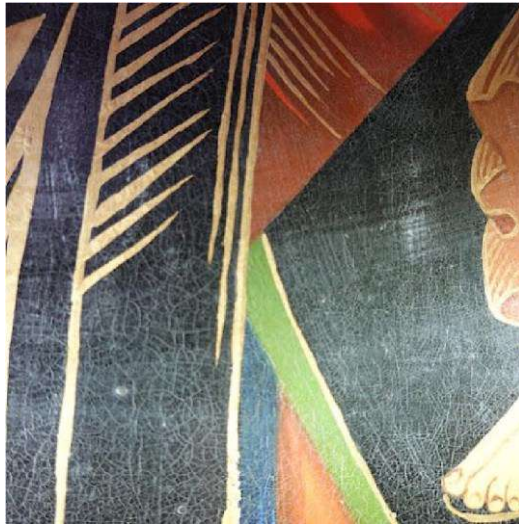
*Microcraquelures*

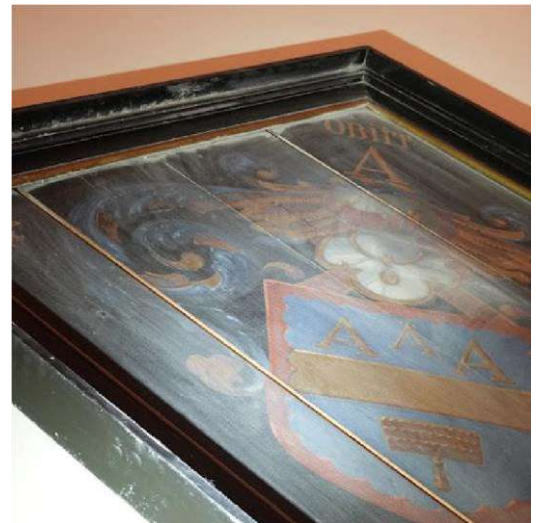
*Witte was*

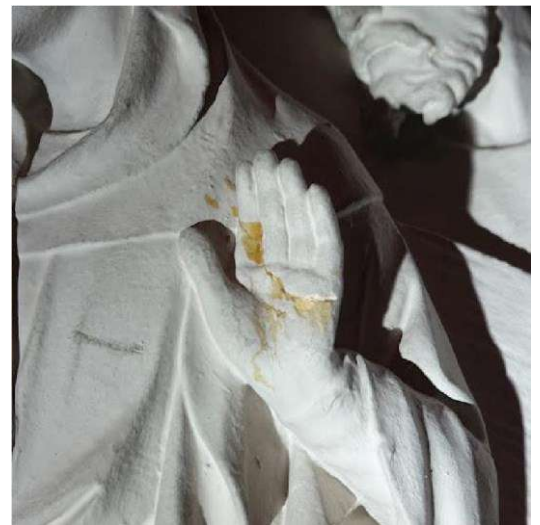
De kruiswegstaties zijn algemeen structureel stabiel. Er zijn hier en daar kleine afgebroken delen zoals een neus. Bij statie VIII is een hand hersteld geweest met een lijm die nu vergeeld is. De staties werden meermaals overschilderd, waardoor de detaillering van het sculptuurwerk deels verloren is gegaan. De overschildering stuwt hier en daar op, bijvoorbeeld in statie I en XIV. Statie nummer VII is in slechtere staat. Deze hangt aan de noordwestelijke muur met veel vochtschade met zouten. De kruisweg is bevuild door oppervlakteschimmel en er komen zouten door de natuursteen. De verlaag bladdert ook hier af. De bouwkundige gebreken moeten eerst hersteld worden, alvorens de kruiswegstatie wordt geconserveerd.

*Verlijming is vergeeld (statie VIII)*

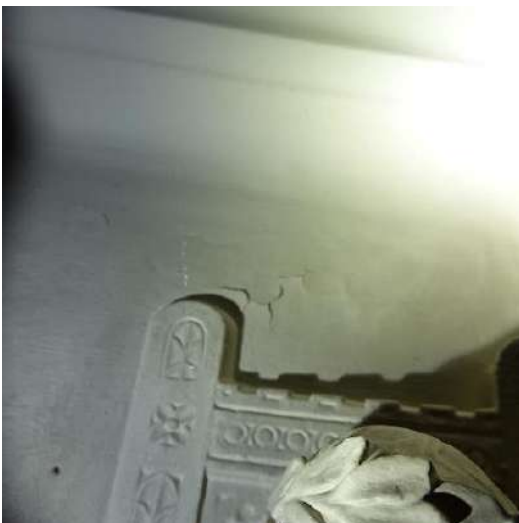
*Opstuwing overschildering*

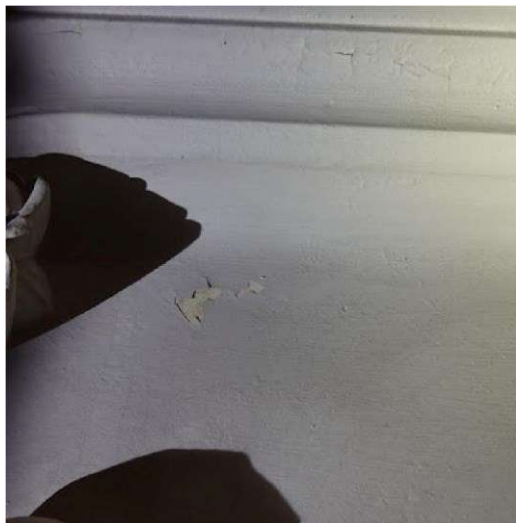
*Opstuwing overschildering met lacune tot gevolg*

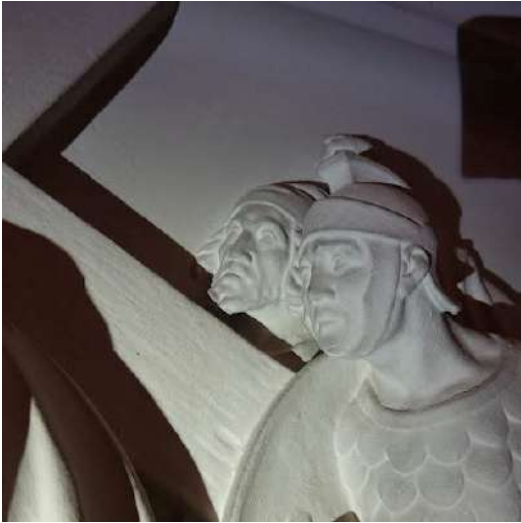
*Detailering van het sculptuurwerk gaat verloren door*

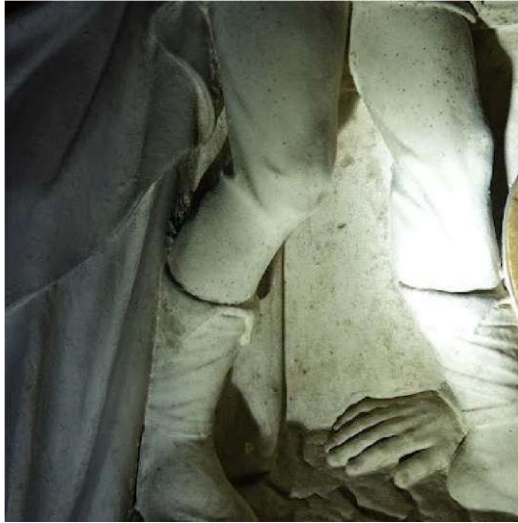
*Oppervlakteschimmels (statie VII) overschilderingen*

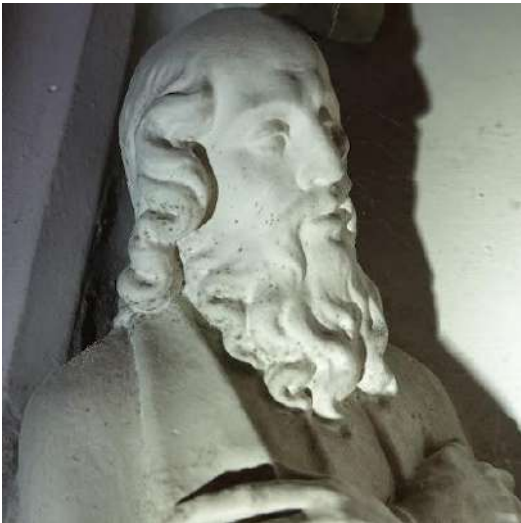
*Oppervlakteschimmels (statie VII)*

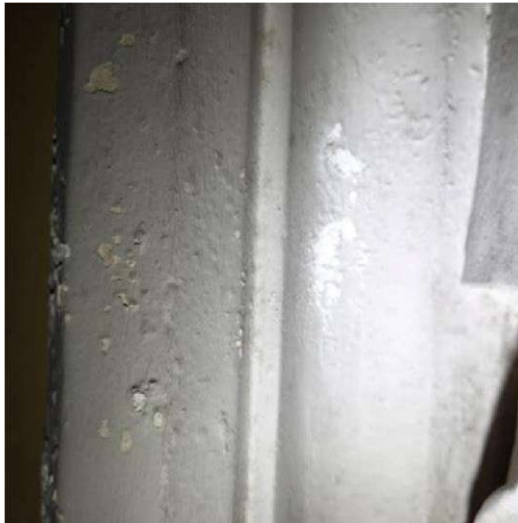
*Zouten (statie VII)*

A2024/01 | Laat een bouwkundige inspectie uitvoeren en neem maatregelen om de vochtschade in het interieur te beperken

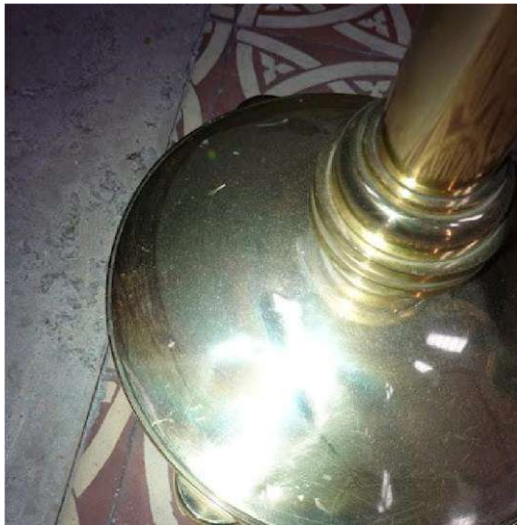
notitie	De metalen kandelaars in de kerk worden samen besproken. Het betreft de metalen kandelaars op het hoofdaltaar en de paaskandelaar naast het hoofdaltaar.
toestand	De kandelaars zijn algemeen stabiel, maar ze zijn bevuild door stof en kaarsvetspatten. De paaskandelaar vertoont sporen van nat onderhoud, wat bij metaal ten allen tijde vermeden moet worden. De kandelaar staat bovendien rechtstreeks op de aantrede van het altaar, wat roestvlekken kan veroorzaken op termijn.
advies	A2024/11   Plaats een buffer onder metalen en houten voorwerpen A2024/18   Laat de metalen voorwerpen conserveren

*Stof*

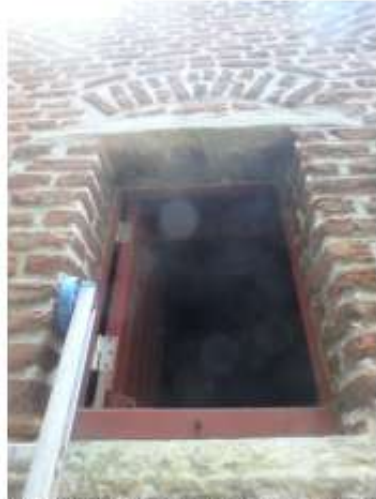
volume [4]-noord: via het openstaande luik vliegen veermuizen binnen en buiten

- de lokale kerkuilenwerkgroep, vleermuizenwerkgroep, Natuurpunt of Vogelbescherming Vlaanderen contacteren;
- de dieren en nesten ongemoeid laten en invliegopeningen niet afsluiten;
- het gebruik van schadelijke producten vermijden;
- geen werken uitvoeren tijdens het broedseizoen en
- nestkasten plaatsen waar vogels/vleermuizen in alle rust kunnen broeden zonder overlast te veroorzaken.

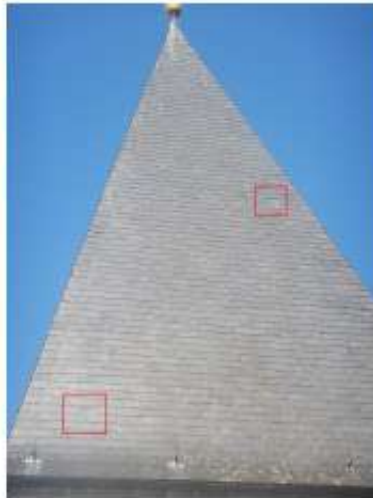
toren [1]-oost

toestand Toren [1] en dak [4]-oost: enkele leien zijn weggefallen met mogelijk lichte vochtinsijpeling en inrotting van de bebording tot gevolg.  
toelichting advies De weggefallen of gebroken leien vervangen door nieuwe natuurleien. Deze vastzetten met leihaakjes in roestvrijstaal.

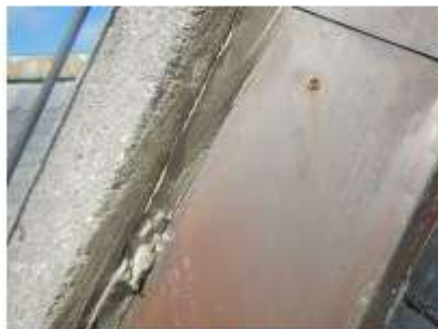
toestand Ter hoogte van de topgevels werden de koperen afdekslabben vastgeschroefd. De schroeven zijn sterk roestig waardoor ze op termijn door het koper kunnen scheuren. De mortelaanwerking boven de koperplaten is ingescheurd en op verschillende plaatsen weggevallen. De mortelaanwerking werd hersteld met kit, deze kit valt plaatselijk weg.

weggevalen mortel hersteld met kit

schroeven in roestvrijstaal. De voegen boven de koperplaat aanwerken met een kalkmortel.

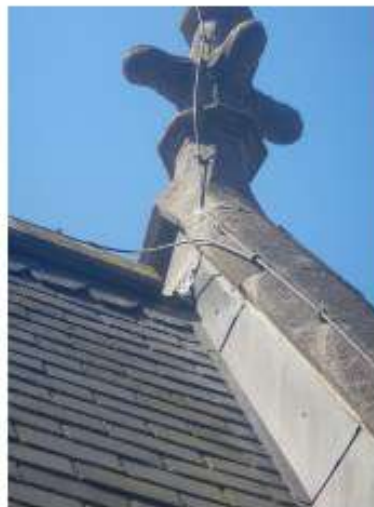
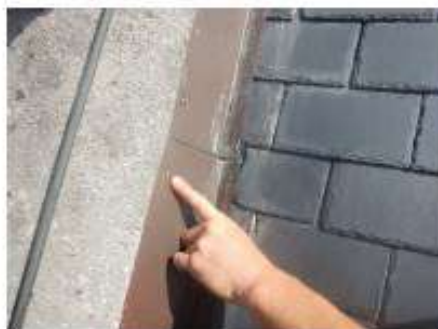
roestige schroeven

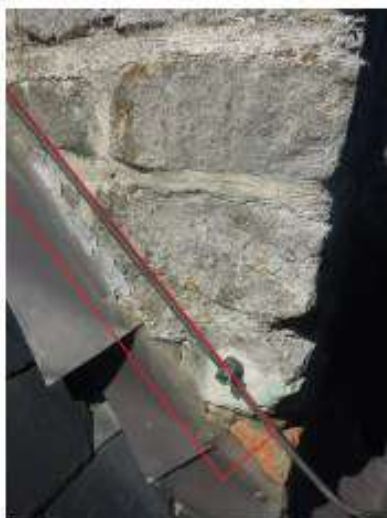
*dak [3] met toren [1]*

- toestand De meeste loodaansluitingen zijn afgewerkt met kit. Plaatselijk is deze kit verweerd of hecht ze niet meer aan het opgaand muurwerk. Hierdoor is er mogelijk lichte waterinfiltratie.
- Volume [3] in aansluiting met volume [1]: aan de zuidzijde is het lood gescheurd en is er vochtinsijpeling mogelijk.
- toelichting advies De losse cementering wegnemen en de aansluitingen met het opgaand muurwerk duurzaam herstellen door bijvoorbeeld aansluitingslabben in te werken in het metselwerk:
- voldoende dik muurlood gebruiken;
  - de lengte beperken tot 1m00 om scheuren ten gevolge van uitzetten te voorkomen;
  - voldoende onderlinge overlap (minimum 8 cm) voorzien;
  - voldoende omslag aanbrengen in een voeg van het metselwerk;
  - bevestigen met roestvrijstalen krammen of loodproppen en
  - aanvoegen met een aangepaste kalkmortel in plaats van siliconen of andere kitten

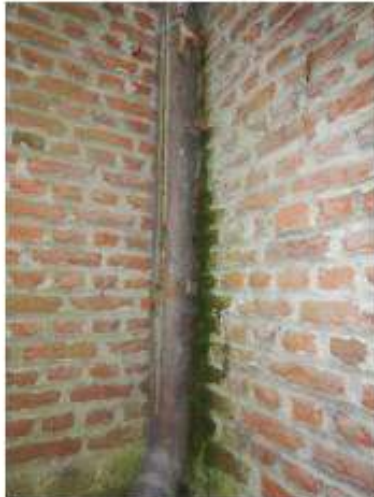
**toestand** Een afvoer is aan de achterzijde opengescheurd. Vermoedelijk werd dit veroorzaakt door een verstopping van de standpijp in combinatie met vorst. Het is niet duidelijk of de standpijp nog steeds verstopt is. Door de sterke vochtbelasting is het achterliggende muurwerk groen gekleurd. De afvoer werd door Monumentenwacht 180° gedraaid zodat het achterliggende muurwerk niet meer vochtbelast wordt.

afvoer omgedraaid door Monumentenwacht

De scheur solderen of de beschadigde delen van de afvoerpijp vervangen.

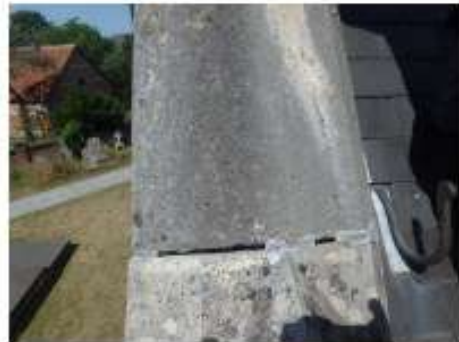
*dak [2]-noordwestelijke hoek*

toestand	De voegen tussen de dekstenen en tussen de nokken werden aangewerkt met kit. Kit is in deze toepassing minder duurzaam. Op verschillende plaatsen is deze weggevalen of hecht de kit niet meer aan de steen.
toelichting advies	Tijdig de kitvoegen vervangen, bij voorkeur door een kalkrijke mortel.
indicatieve hoeveelheid	Nader te bepalen
prioriteit	1-3 jaar

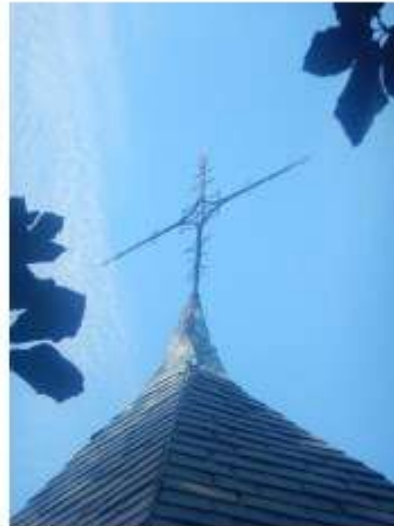
**toestand** De ijzeren stangen onder de galmborden zijn roestig. Door roest zet ijzer uit en veroorzaakt het schade aan het omliggende metselwerk. De topbekroningen en enkele muurankers zijn licht roestig.

dak [2]: topbekroning

De bevestigingspunten in en aan de natuursteen of metselwerk aangieten met lood in plaats van aanwerken met mortel. Het lood voldoende aandrijven om een waterdichte aansluiting te garanderen. De loodzettingen regelmatig aankloppen. Tegenwoordig worden vaak epoxyharsen, moderne lijmen of chemische ankers gebruikt om ingemetselde verankeringen aan te werken. Ze zijn zeer vormvast en bieden een goede weerstand tegen vocht.

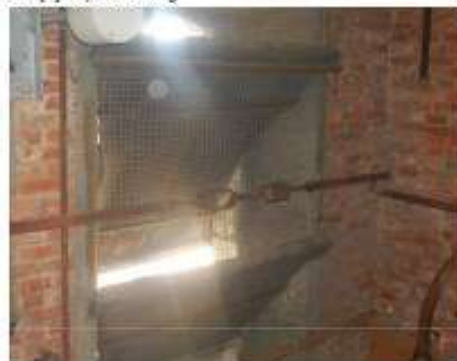
toren [1]: trekkers

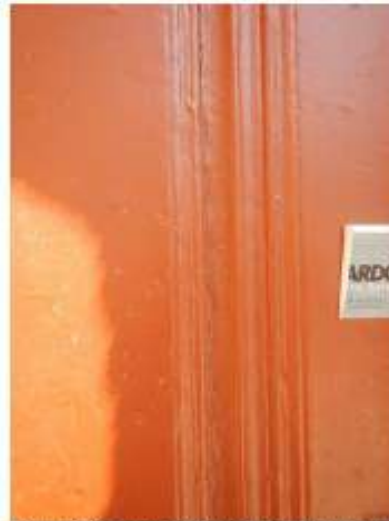
volume [10]-zuid: schilderwerk deur licht verweerd

- de condensafvoertjes vrijmaken;
- hang- en sluitwerk smeren en
- de stopverf van de beglazing bijwerken/vervangen.

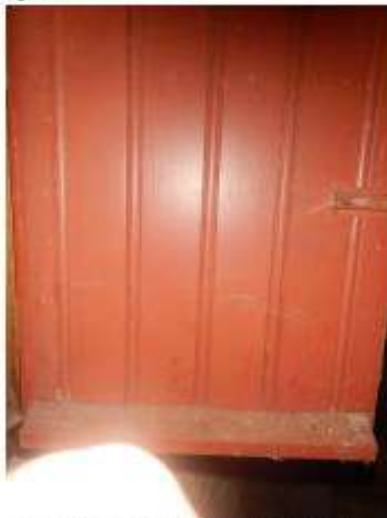
volume [7]-noord: schilderwerk luik valdoet

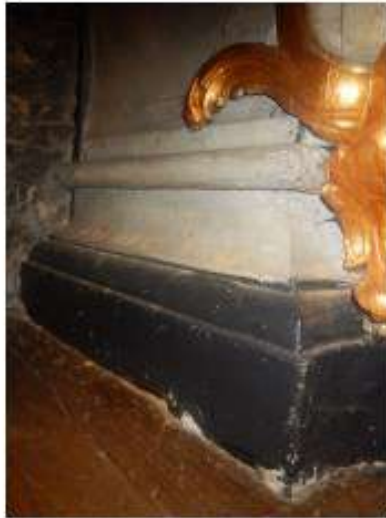
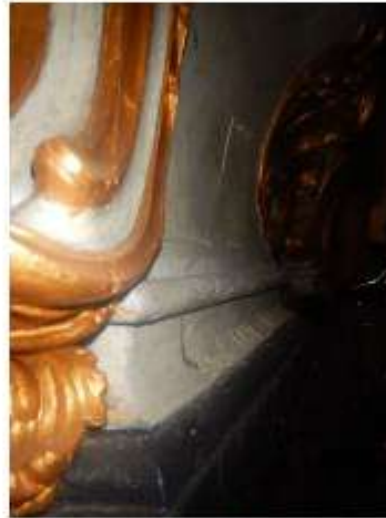
toestand	Aan het altaarstuk in de zuidelijk zijbeuk en de achterwand van het hoofdaltaar liggen er hoopjes boormeel. Het is onduidelijk of de aantasting door kleine klopper momenteel actief is.
toelichting advies	<p>De aangetaste delen controleren op recente uitvliegopeningen, dode insecten en verse hoopjes boormeel. Doe dit bij voorkeur tijdens of kort na het uitvliegseizoen van de insecten dat van april tot september loopt.</p> <p>Vooraf de te controleren zones reinigen vergemakkelijkt de controle.</p> <p>Met behangerslijm kan dun papier op het aangetaste hout gekleefd worden zodat nieuwe uitvliegopeningen gemakkelijk opgemerkt kunnen worden.</p> <p>De controle is sterk afhankelijk van de aantastende soort; laat je bijstaan door Monumentenwacht en lees <a href="https://www.monumentenwacht.be/publicaties/biologische-aantasting-van-hout">https://www.monumentenwacht.be/publicaties/biologische-aantasting-van-hout</a>.</p> <p>Volgende preventieve maatregelen kunnen aantastingen beheersbaar houden:</p> <ul style="list-style-type: none"><li>- vochtproblemen tijdig opsporen en oplossen;</li><li>- stof- en vuilophoping vermijden;</li><li>- tijdig aantastingen bestrijden;</li><li>- aangetaste voorwerpen verwijderen en</li><li>- een preventief beschermend product aanbrengen.</li></ul>

altaar zuidelijke zijbeuk: boormeeel

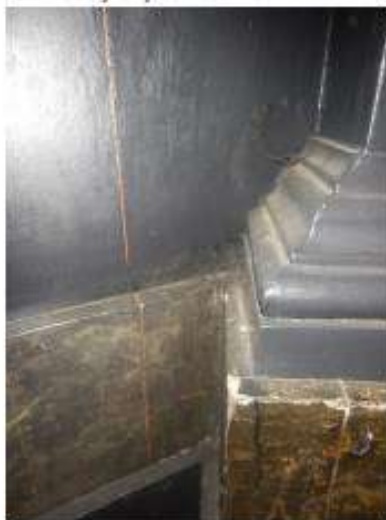
achterwand koor: boormeeel

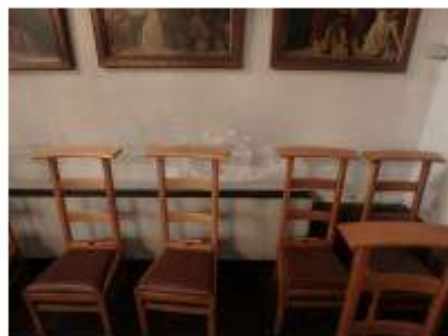
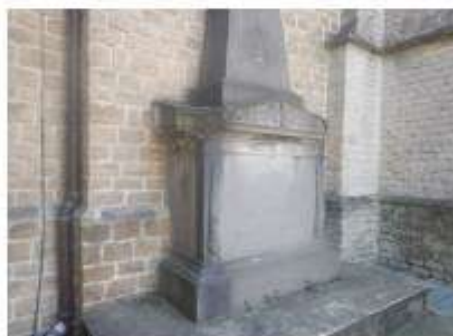
volume [3]-west

toestand Er komen plaatselijk vochtsporen voor van oude/actuele lekken, bijvoorbeeld aan volume [3]-west, ter hoogte van de grafsteen.

- de oorzaken van de vochtindringing wegnemen;
- de muren en plafonds voldoende laten uitdrogen;
- de pleisterschade herstellen en
- schilderen, bij voorkeur in de oorspronkelijke kleurstelling na vooronderzoek.

Gezien de schade aan de waardevolle muurafwerkingen is een inspectie door het interieurteam van Monumentenwacht raadzaam.

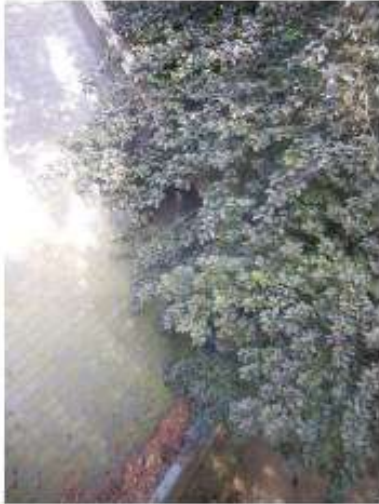
dak [4]-oost

toestand De nabije bomen groeien tot tegen de dakbedekking en ramen en richten schade aan door hun zwiepende takken.

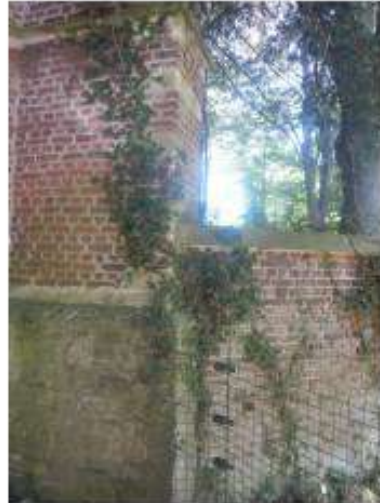
Volume [2]-oost: er begint klimop te groeien tegen de gevel. Klimop kan schade aanrichten aan glas-in-loodramen, verweerd metselwerk, dakbedekkingen etc.

volume [2]-oost: klimop groeit tegen het muurwerk

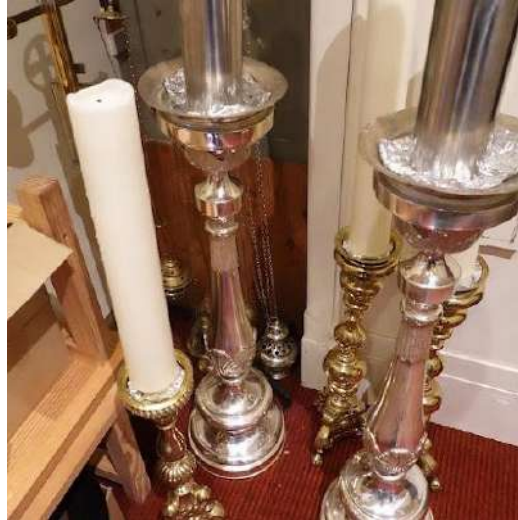
*Kandelaren worden niet afgedekt*

A2024/13 | Maak de bergruimte schoon, zorg voor een veilige bewaring van de objecten en een goed onderhoud

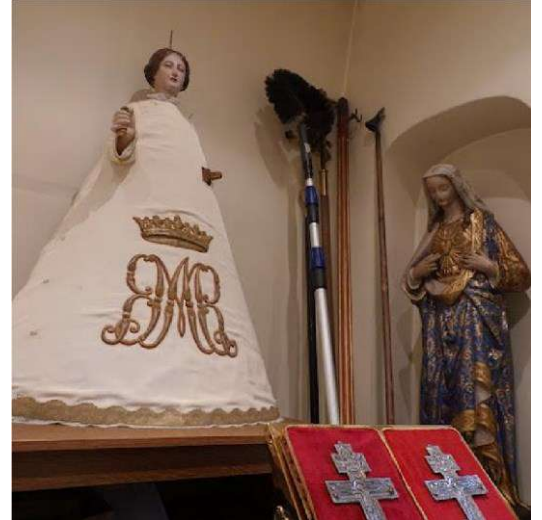
*Beelden worden niet afgedekt*

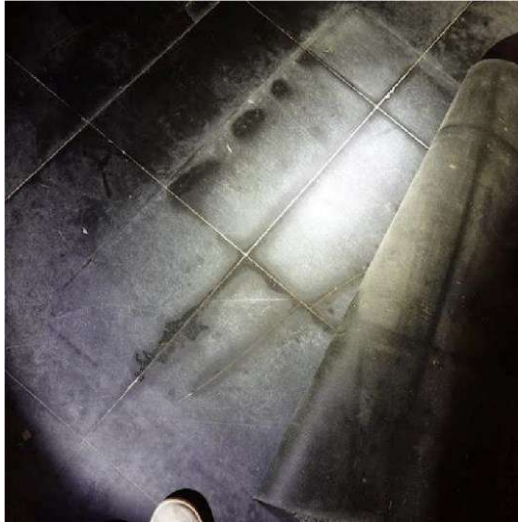
Het overgrote deel van de natuurstenen vloer in het schip en de zijbeuken en een deel van de vloer in het hoogkoor is bedekt met tapijten. De tapijten zijn deels verlijmd op de onderliggende vloer, waardoor de verharde lijmresten schade hebben toegebracht aan het oppervlak van de vloer. Waar de tapijten niet verlijmd zijn op de vloer, is er een duidelijke aftekening van de harde en grove structuur aan de onderzijde van de tapijten.

*Lijmresten op de vloer onder tapijt*
