## **KERKENBELEIDSPLAN BERLAAR**

Dit kerkenbeleidsplan omvat volgende (*voormalige*) gebouwen voor de rooms-katholieke eredienst op het grondgebied van de gemeente Berlaar:

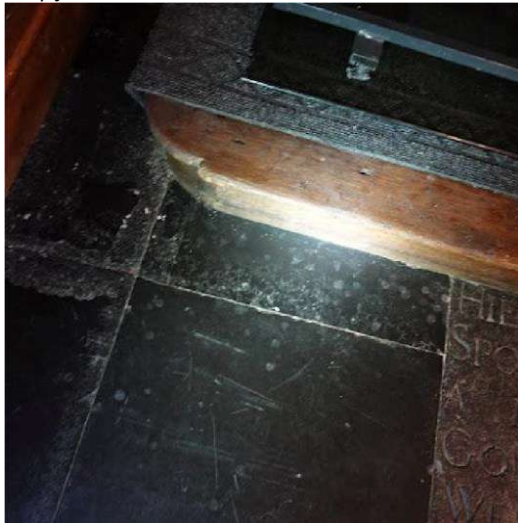
De vloer is algemeen stabiel: er zijn geen losse tegels of grote breuken, wat goed is. Er zijn hier en daar krassen, voornamelijk ter hoogte van de kandelaars die rechtstreeks op de vloer staan. Het steenoppervlak vertoont hier en daar lichte delaminatie. De oorzaak ligt deels bij de fysieke belasting van het gebruik van de vloer over een lange periode en anderzijds door vocht: dit kan zowel zijn door grondvocht als door nat onderhoud. Onderhoud dus zo veel mogelijk droog. In de doopkapel is de noordzijde van de vloer licht verzakt en de tegels zijn wat opgeduwd. Hier komt iets meer delaminatie voor. De grafstenen voor de zijaltaren zijn erg afgesleten. In het hoofdportaal tekent zich oude schuur/sleepschade op de vloer af van de deuren. De vloer is algemeen licht stoffig. Ter hoogte van de kandelaars zitten kaarsvetspatten op de vloer.

*Kras door kandelaar*

*Kaarsvetspatten*

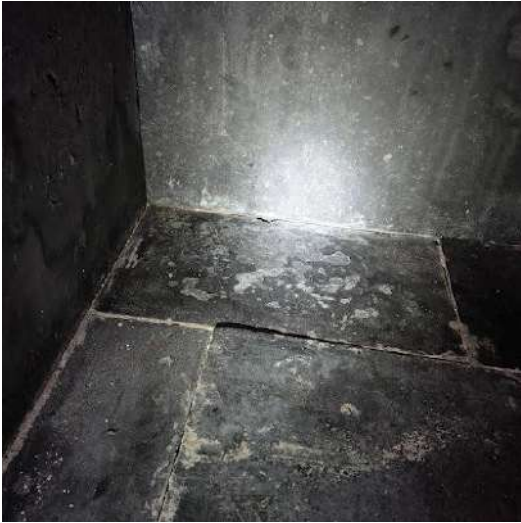
*Verzakking van de vloer in de doopkapel*

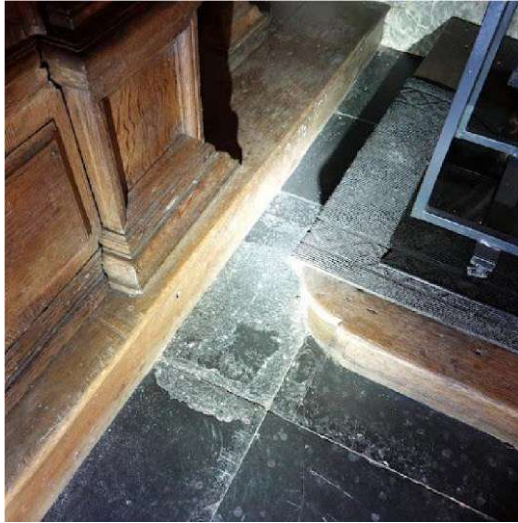
*Delaminatie van het tegeloppervlak*

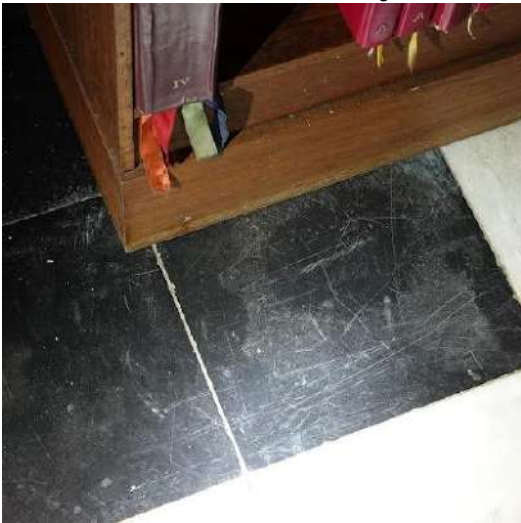
*Krassen vloer hoogkoor*

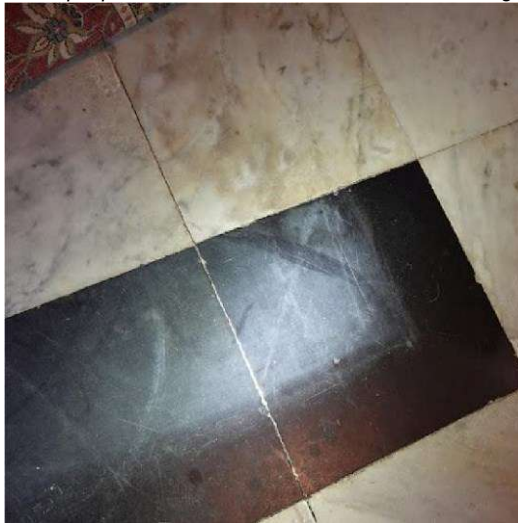
*Aftekening mat hoogkoor*

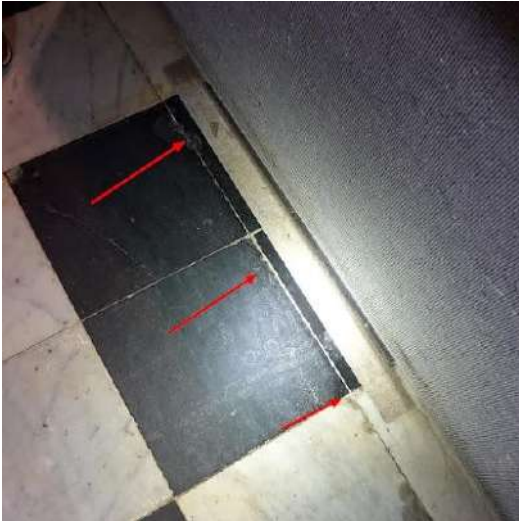
*Verlijmingen van plakband op de vloer hoogkoor*

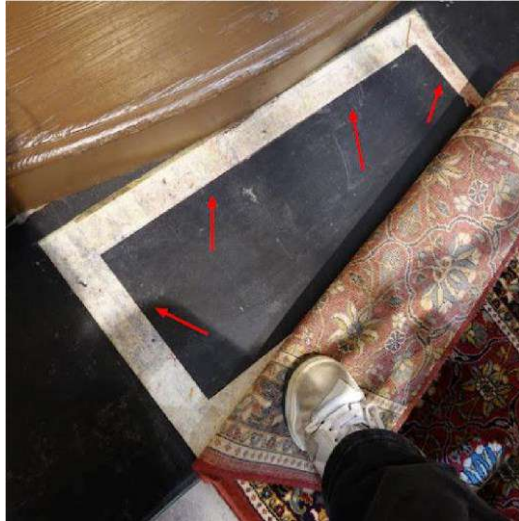
*Verlijmingen van plakband op de vloer hoogkoor*

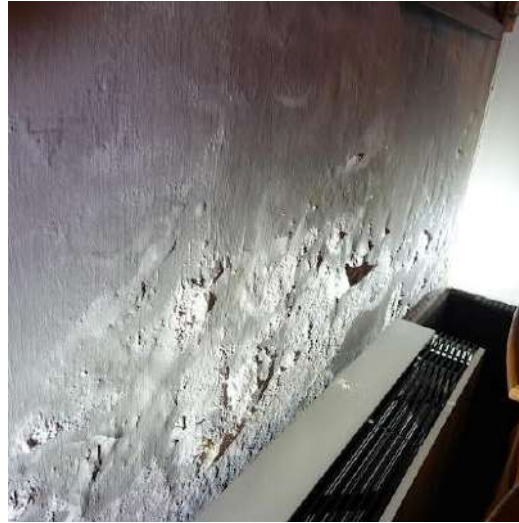
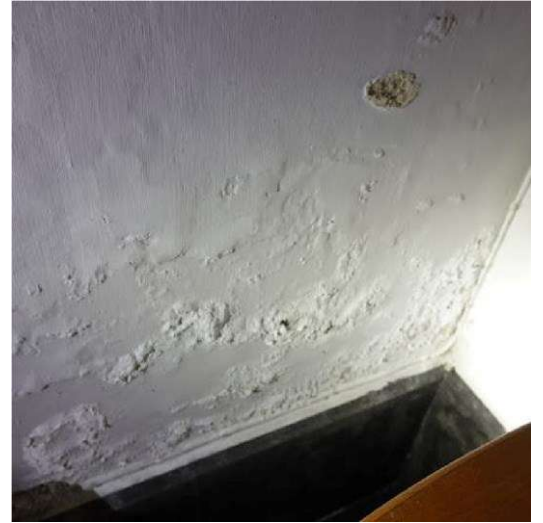
In de westmuur van de noordelijke zijbeuk zitten veel zouten in de muur, waardoor de bepleistering loskomt. Aan de buitenzijde van de kerk is een grafmonument aangebouwd tegen deze zijde. Daardoor kunnen vocht en zouten moeilijker verdampen aan deze zijde, waardoor ze uitbloeien aan de binnenzijde van de wanden, met dergelijke schade tot gevolg. Borstel de zouten steeds weg en volg de situatie op. In de wanden van de zuidelijke en noordelijke zijbeuk zitten ook veel zouten die de bepleistering opduwen. Ook rond de inkomdeur van het hoofdportaal zitten lacunes in de bepleistering door zouten.

*Zouten westmuur noordelijke zijbeuk*

A2024/21 | Borstel de zouten van de muren

A2024/24 | Laat de wandafwerking herstellen, na het wegnemen van de (vocht)oorzaak en het drogen van de wanden

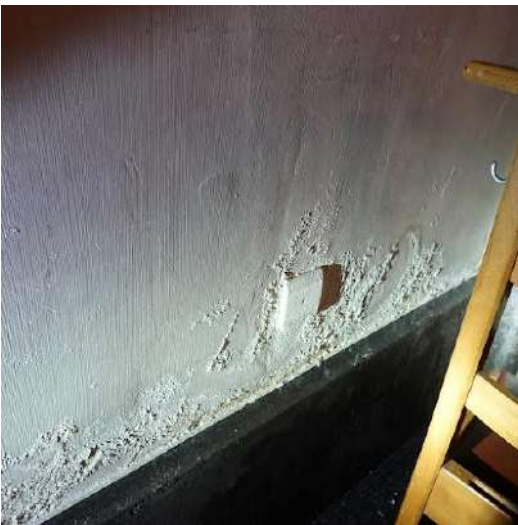
*Zouten noordelijke zijbeuk*

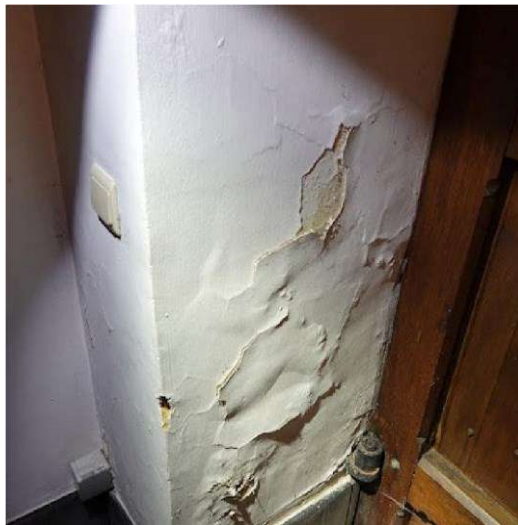
*Lacunes in de bepleistering hoofdportaal*

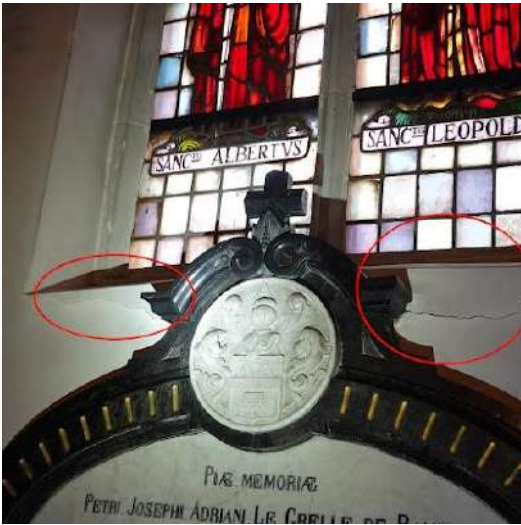
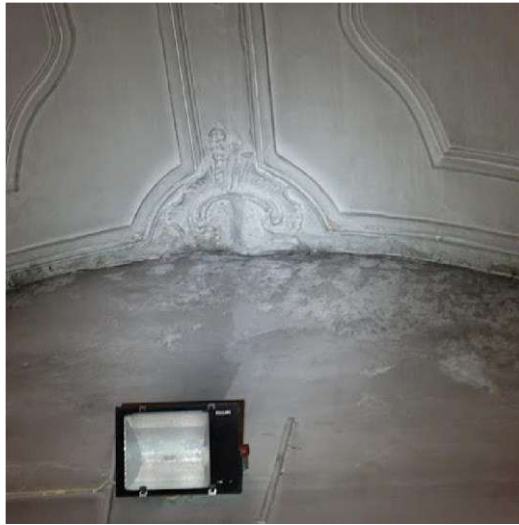
De wanden vertonen oude stoetschade van de stoelen, die nu wel op voldoende afstand van de muur staan. Er zitten verspreid barsten in de wanden, maar zonder gevaar op instabiliteit.

*Barst in wand*

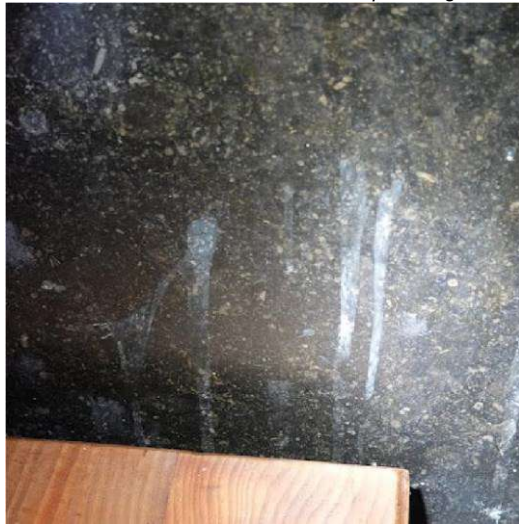
*Vergeelde beschermlaag plint*

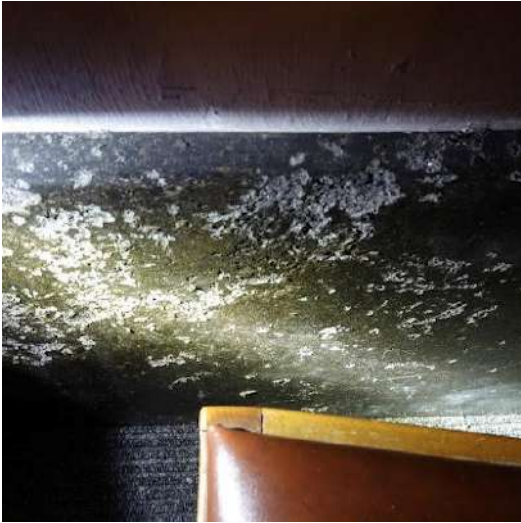
*Druipsporen op plint*

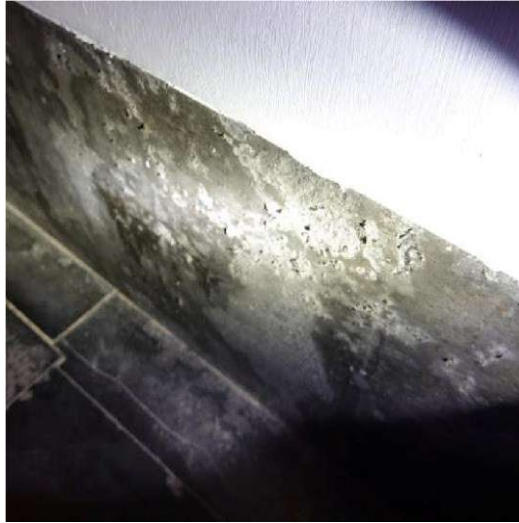
*Afschilfering plint*

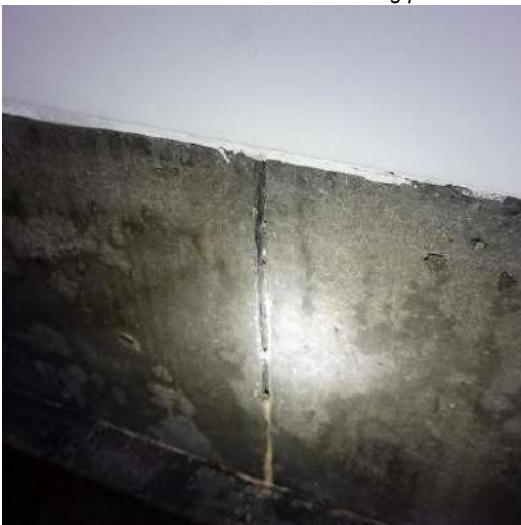
*Afschilfering plint doopkapel*

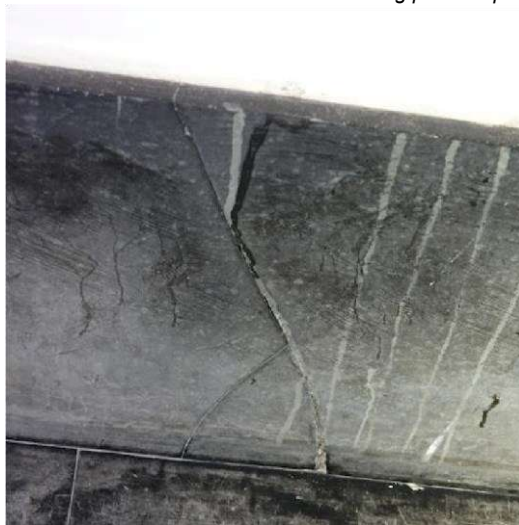
*Ontbrekend voegwerk plint*

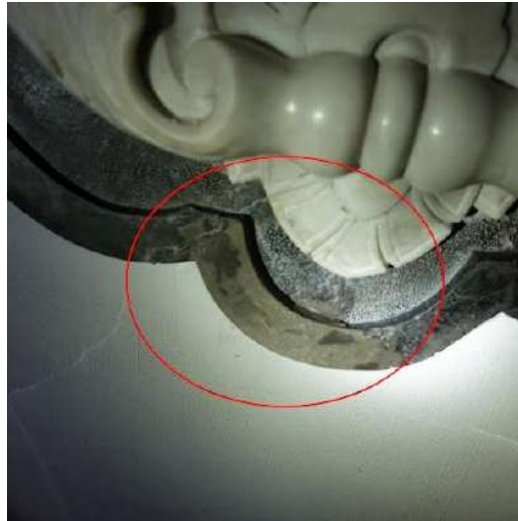
*Invulling werd niet volledig op kleur gebracht*

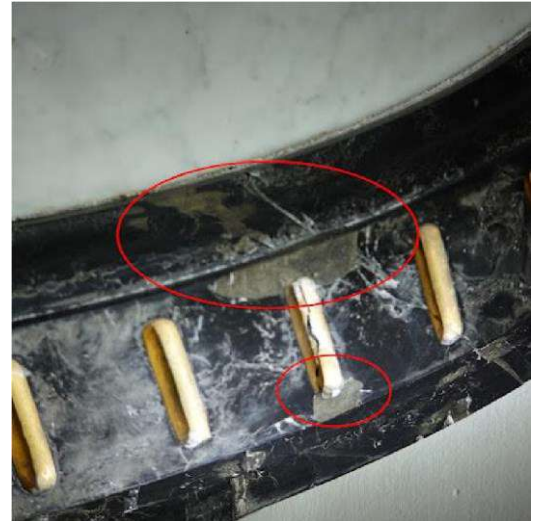
*Invulling werd niet volledig op kleur gebracht*

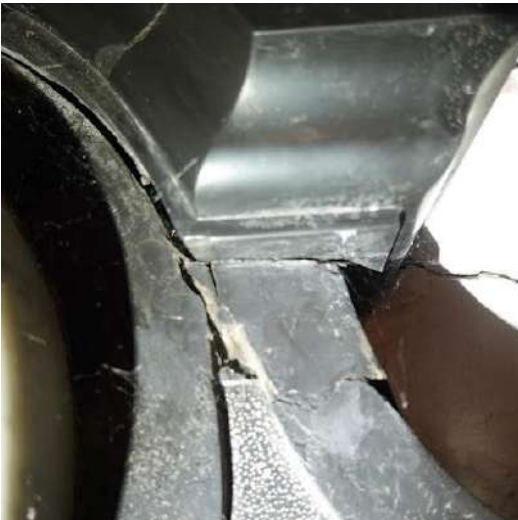
*Invulling komt terug los*

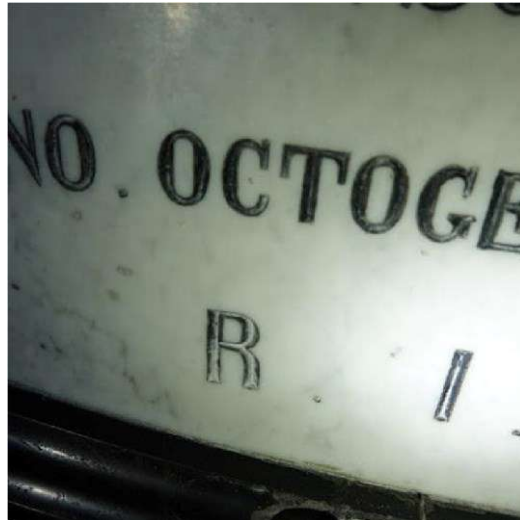
*Slijtage van de letters*

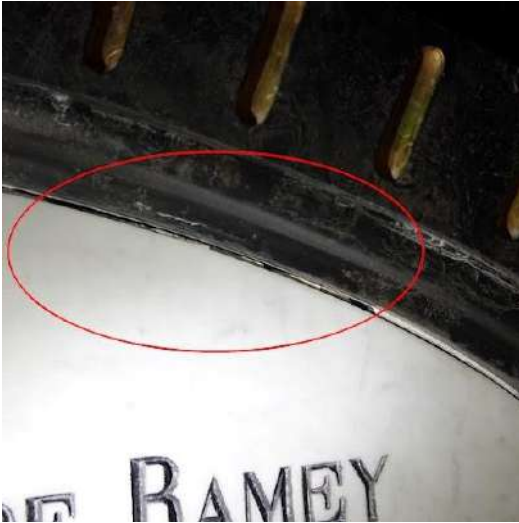
Lacunair voegwerk

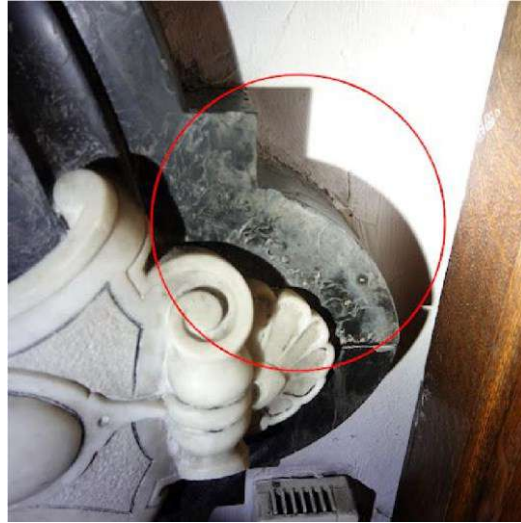
Afschilfering van de steen

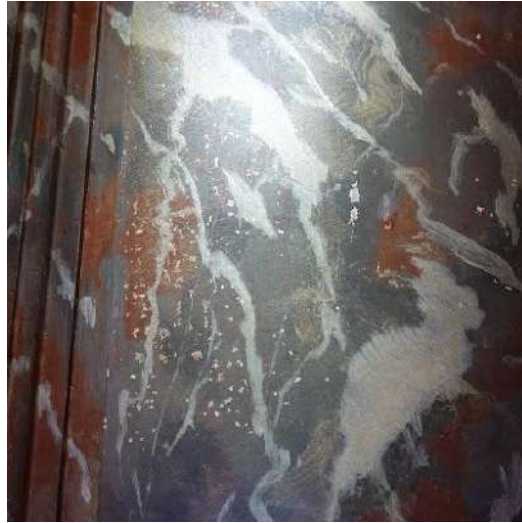
Lacunes in de marmarimitatie

A2024/22 | Laat de marmerimitatie fixeren

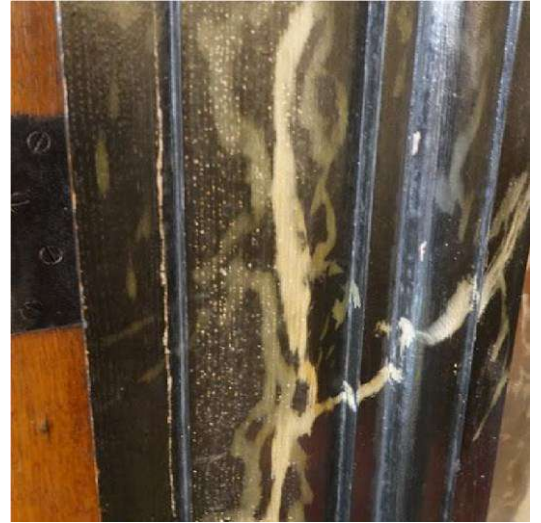
Lacunes in de marmarimitatie

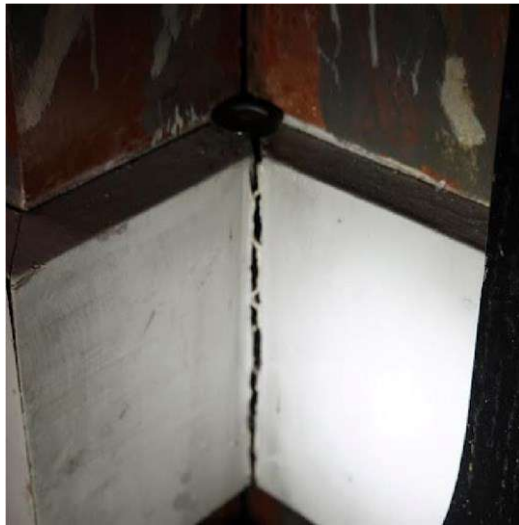
Openstaande aansluiting

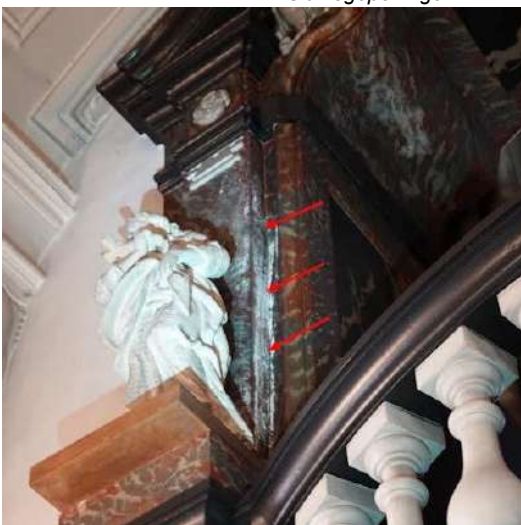
Lacunes in de marmarimitatie

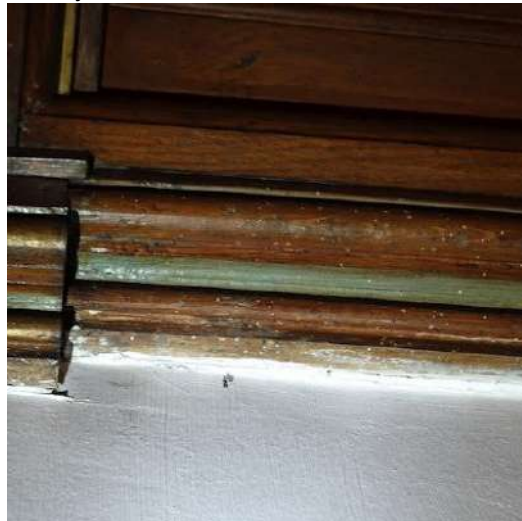
Structureel is het plafond stabiel. Aan de zuidelijke zijde zijn er uitvliegopeningen, waarvan het niet duidelijk is of het gaat om een oude of recente aantasting door houtborende insecten. De toestand moet verder opgevolgd worden, eventueel a.d.h.v. detectiepapier. Er is plaatselijk een lacune in het hout. Aan de noordelijke zijde lijkt er oppervlakteschimmel te zijn op het houten plafond. Er uiten zich hier kleine witte pluizige vlekken. Hier en daar valt stof en vuil tussen de voegen van de planken.

Aantasting door houtborende insecten

A2024/04 | Gebruik eenvoudige detectiemethoden om uit te zoeken of houtborende insecten nog actief zijn

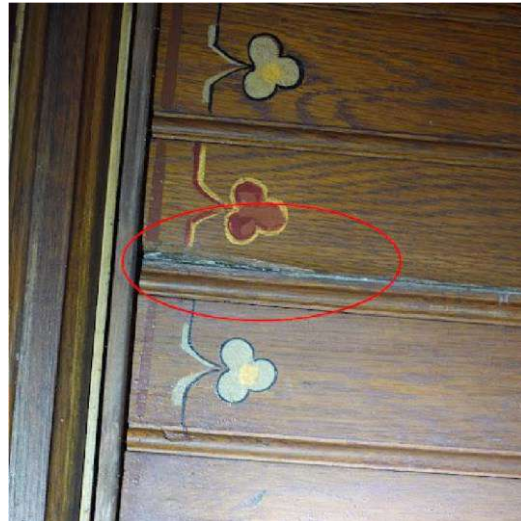
Lacune

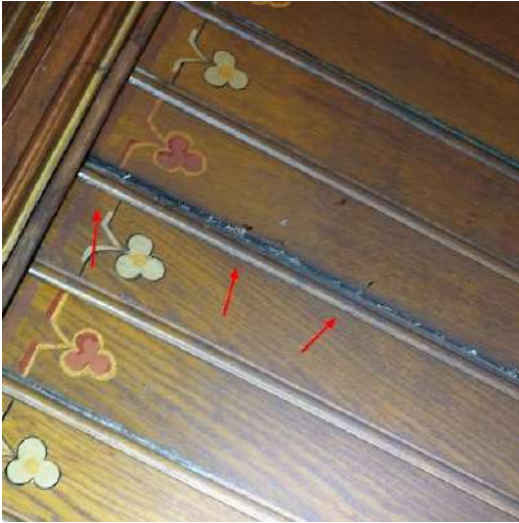
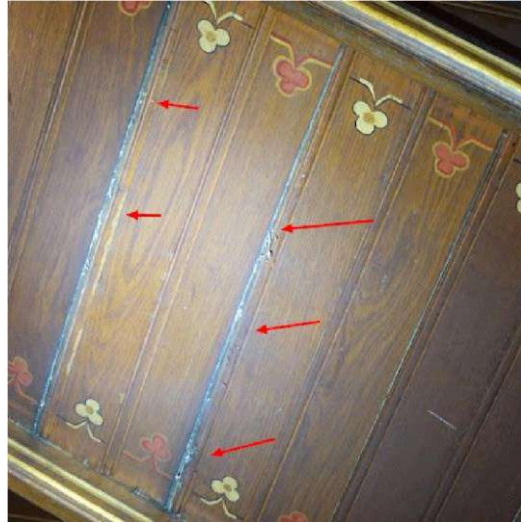
Stof komt uit de voegen

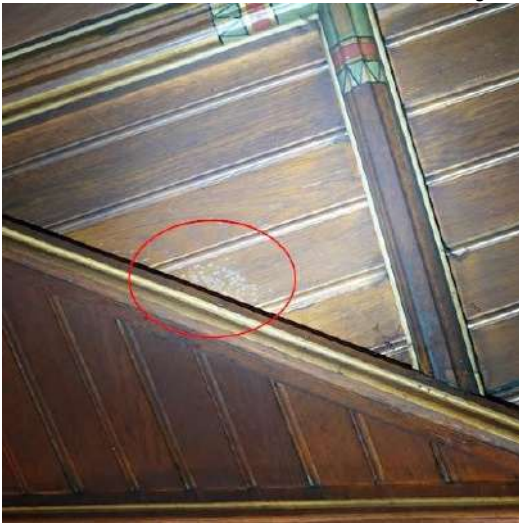
Stof komt uit de voegen

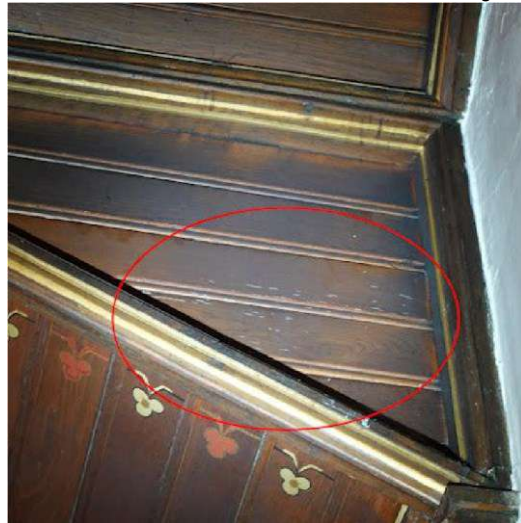
*Oppervlakteschimmel?*  
**AFSLUITINGEN EN TRAPPEN**

A2024/03 | Verwijder de oppervlakteschimmel op de houten onderdelen van de kerk

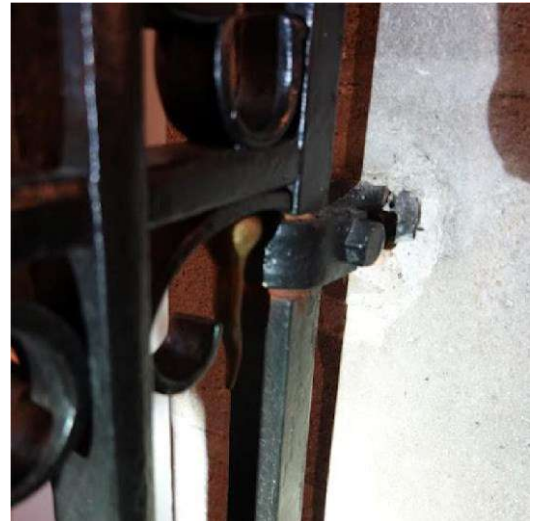
Verroeste scharnieren

A2024/25 | Onderhoud het hang- en sluitwerk

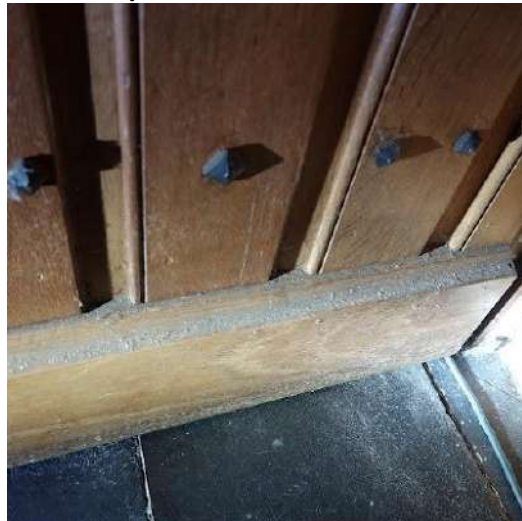
Stofophoping (zuidelijke deur koor)

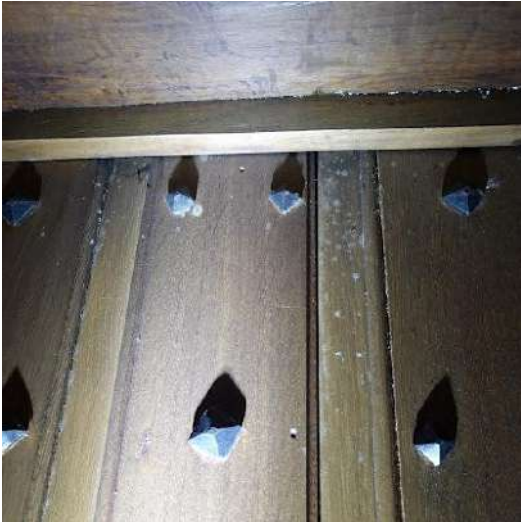
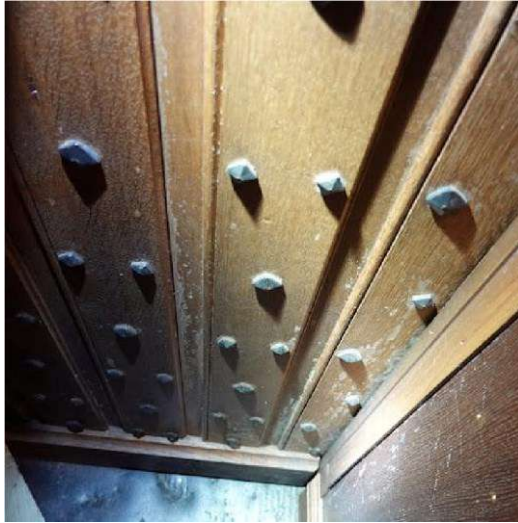
*Oppervlakteschimmel (noordelijke deur koor)*

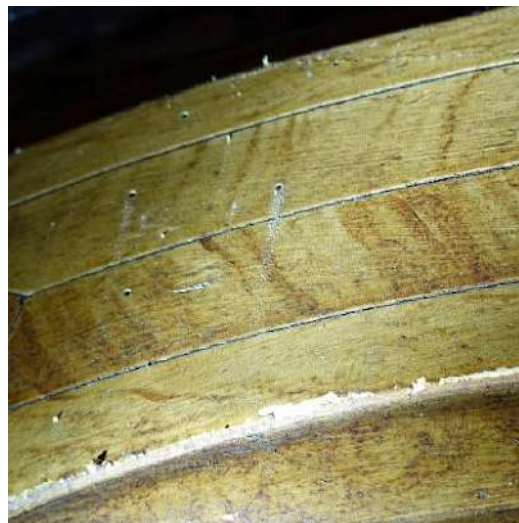
*Uitvliegopeningen met boormeel (zuid)*

A2024/04 | Gebruik eenvoudige detectiemethoden om uit te zoeken of houtborende insecten nog

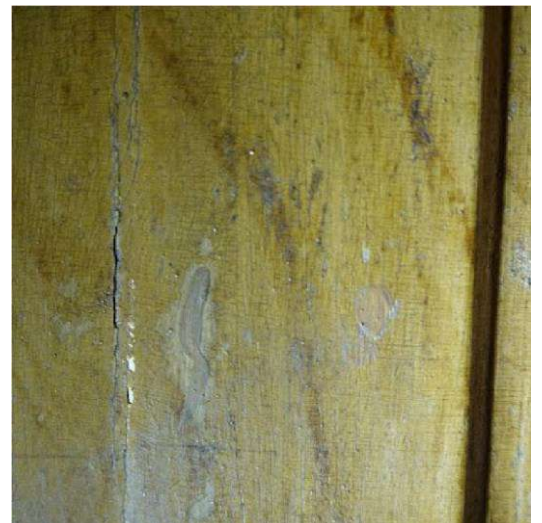
*Lacunes imitatieschildering en mastiek invulling (zuid)*

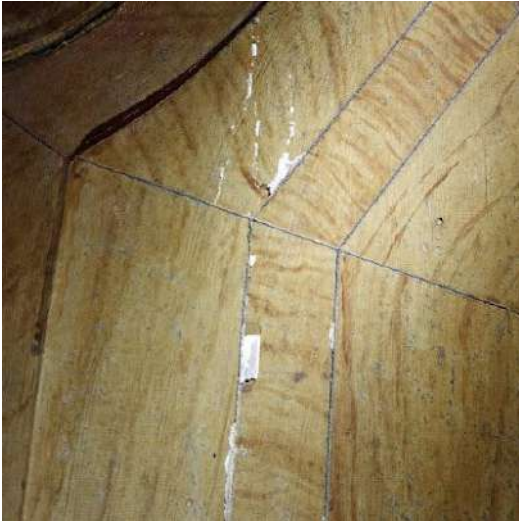
*Lacunes imitatieschildering (noord)*

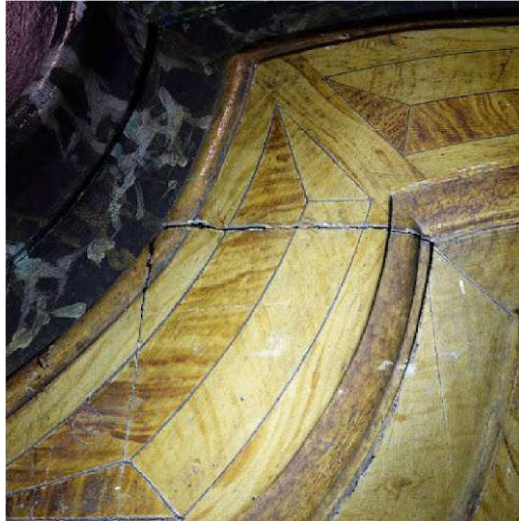
*Openstaande aansluiting (noord)*

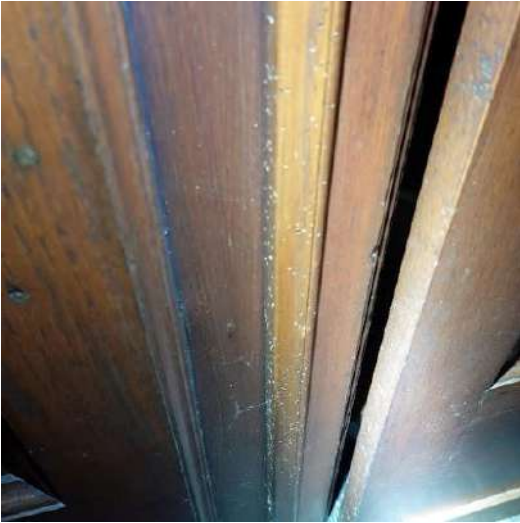
*Uitvliegopeningen in de lijst (deur doksaal)*

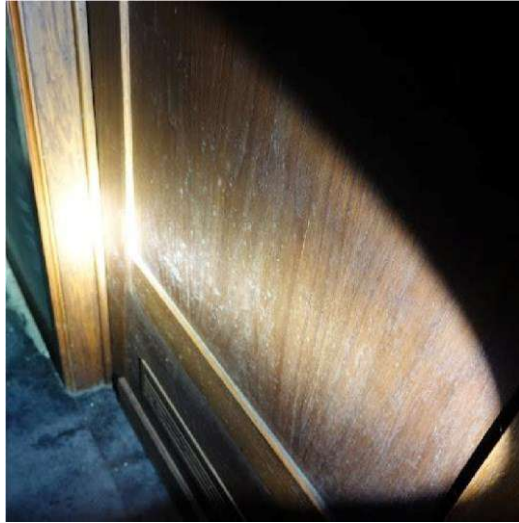
*Oppervlakteschimmel (deur technische ruimte)*

A2024/03 | Verwijder de oppervlakteschimmel op de houten onderdelen van de kerk

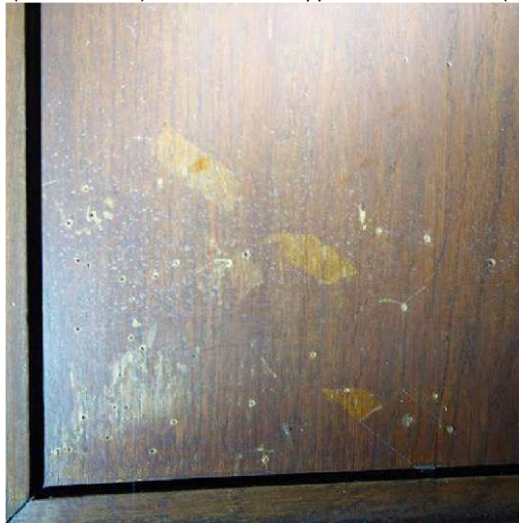
*Schade door plakband (deur bergruimte)*

A2024/07 | Vermijd bevestigingen met vijzen, nagels, duimspijkers, plakband en dergelijke op interieurelementen en verwijder plakband en lijmresten A2024/25 | Onderhoud het hang- en sluitwerk

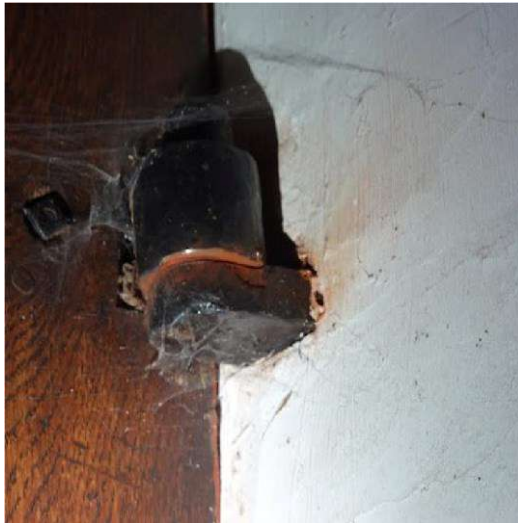
*Verroest scharnier (inkomdeur)*

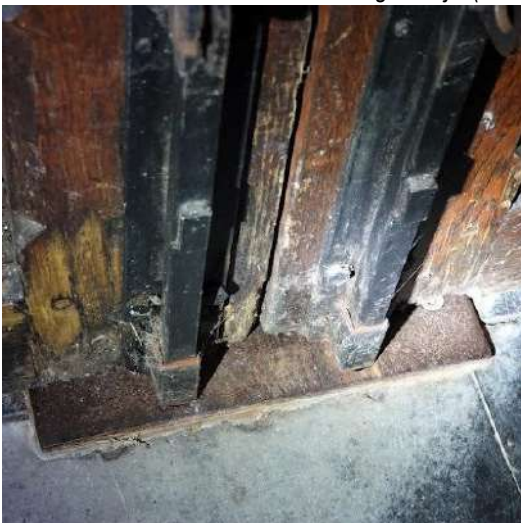
*Verroeste hendels (inkomdeur)*

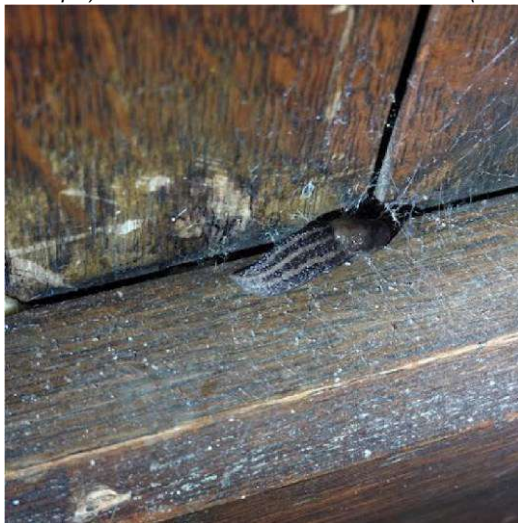
*Slak (inkomdeur)*

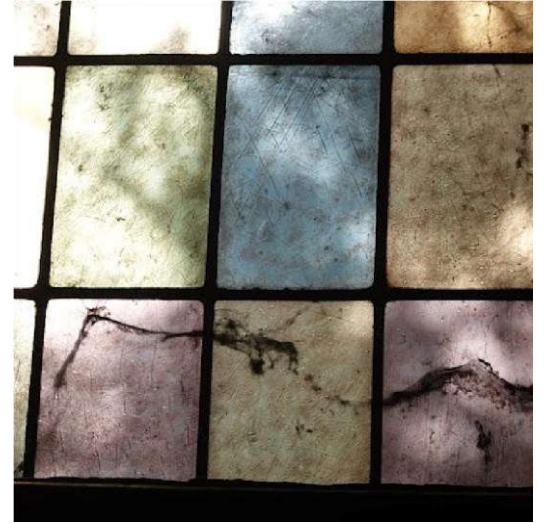
De ramen zijn algemeen stabiel. In het koor vertonen de ramen plaatselijk muurverf. Tussen het raam en de voorzetbeglazing is er stofophoping. Er is geen structurele schade, hier en daar zijn breuken in het verleden hersteld.

*Stof tussen raam en voorzetbeglazing*

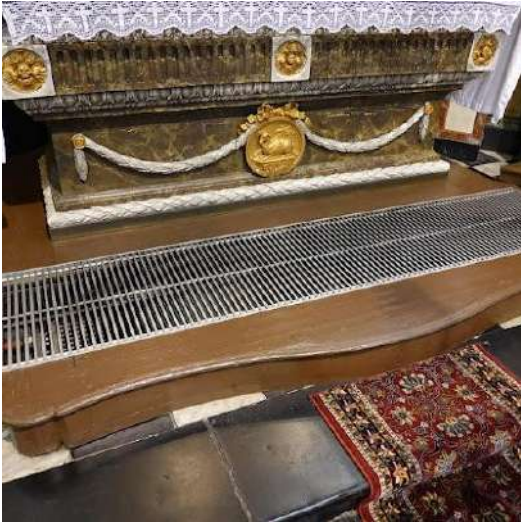
*Verwarmingsrooster in het altaarpodium*

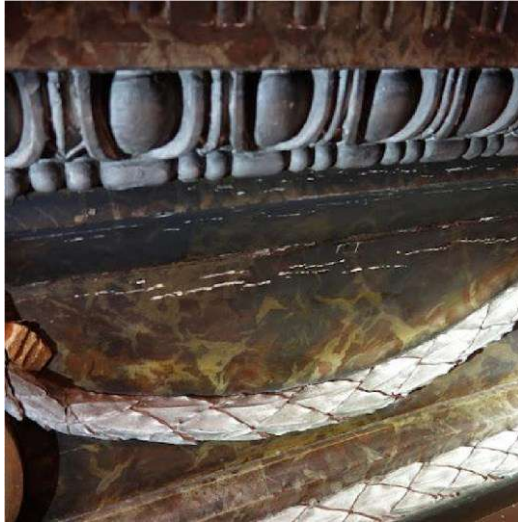
De monochrome delen (zwart en wit) zijn overschilderd en zijn stabiel in de huidige toestand. Onder de zwarte overschildering zit een verflaag die tot scholletjes gekrompen is en het oppervlak een onregelmatig uitzicht geeft. De geaderde marmerimitaties lijken ouder en schilferen verspreid af. Er zijn reeds lacunes ontstaan. Aan de zuidzijde (onderaan de zuil) ligt veel boormeel. Er komt nog boormeel uit de uitvliegopeningen en er liggen houtwormkevers. De aantasting lijkt actief te zijn! De plint van het portiekaltaar is bevuild door oppervlakteschimmel.

*Opstuwende marmersimitatie en lacunes*

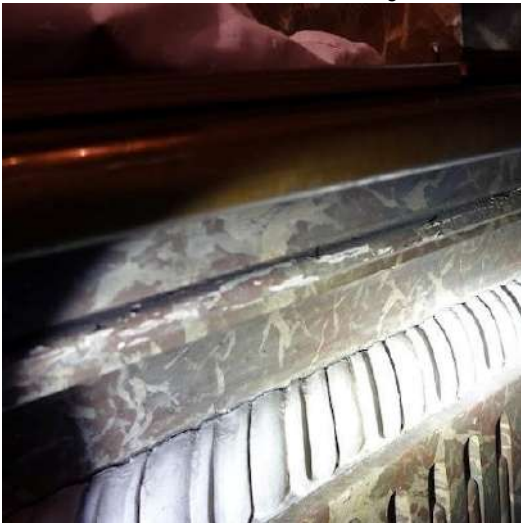
*Opstuwende marmersimitatie en lacunes*

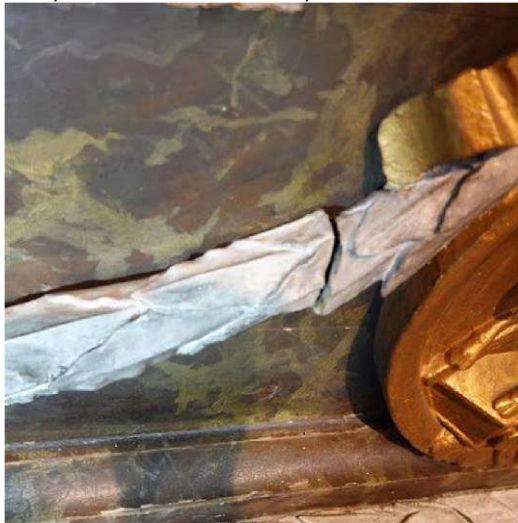
*Loskomende guirlande*

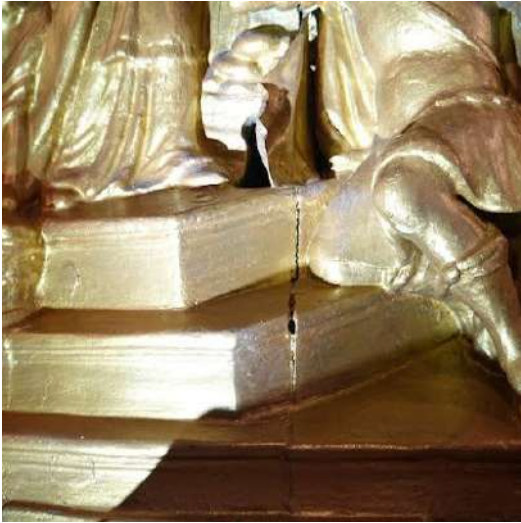
*Openstaande aansluiting*

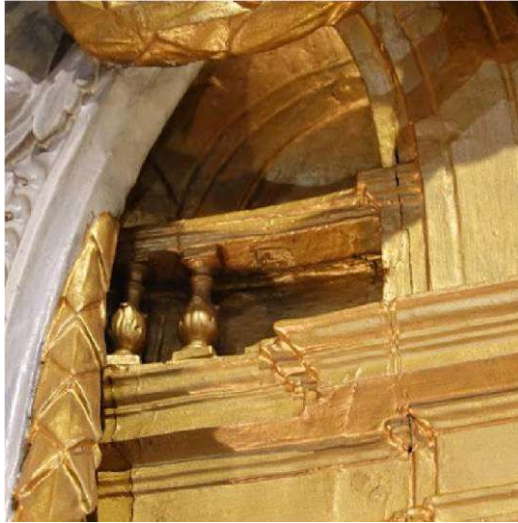
Het trommeltabernakel is afgewerkt met goudverf. In een voorstelling zit er centraal een grote open voeg. Er ontbreken enkele balusterzuiltjes. Aan de binnenzijde is een deel in paars fluweel volledig bevuild door oppervlakteschimmel. Een zijde met witte moiré is gescheurd. Er zijn reeds restauraties uitgevoerd.

*Ontbrekende balusterzuiltjes*

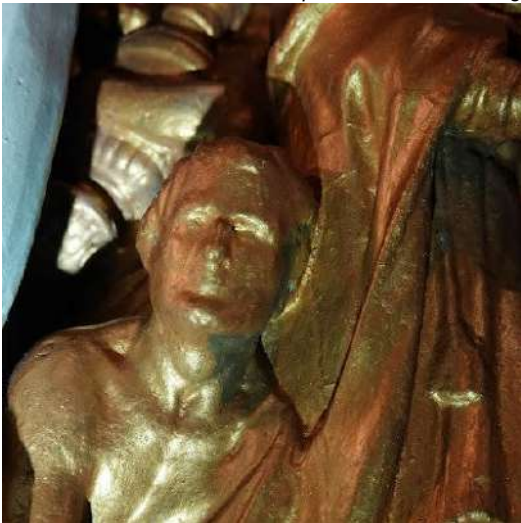
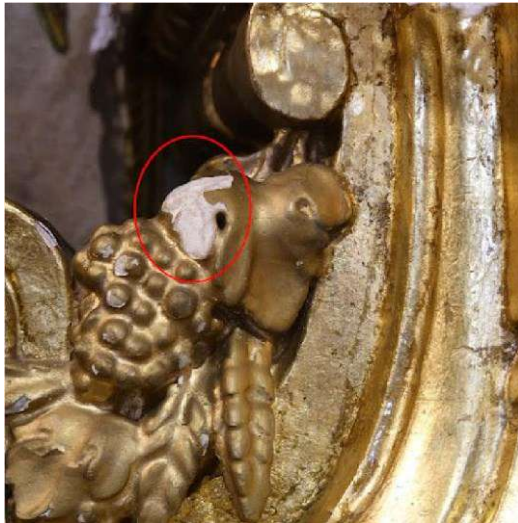
*Verlies in detaillering door overschildering met goudverf Lacune in vergulding*

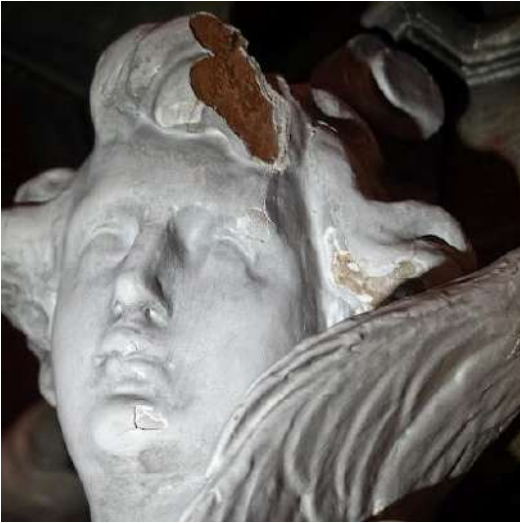
*Lacune in het haar van een engel*

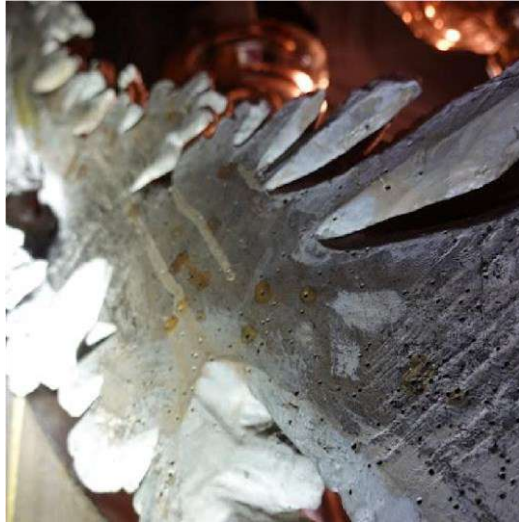
*Uitvliegopeningen achterzijde guirlande*

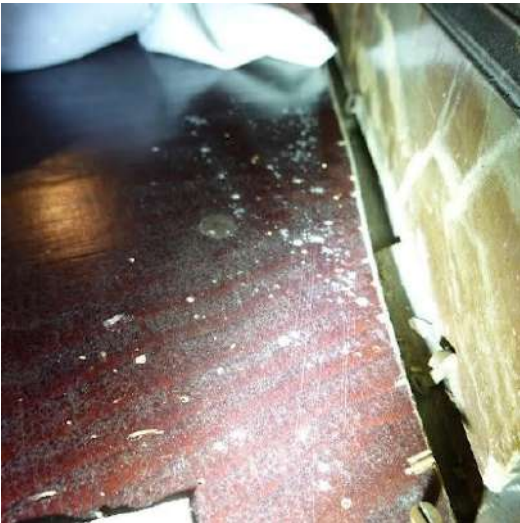
*Oppervlakteschimmel op het altaarblad*

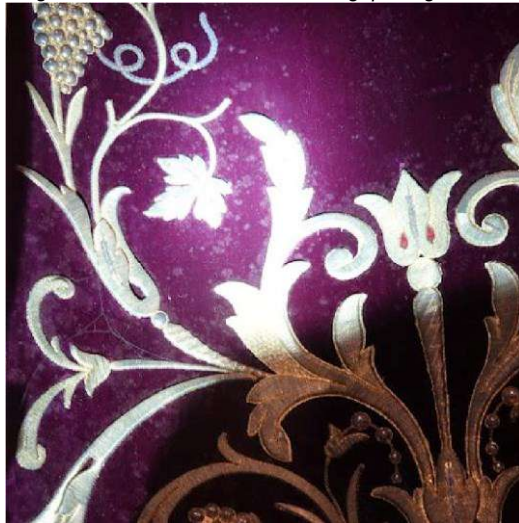
*Oppervlakteschimmel op het fluweel in tabernakel*

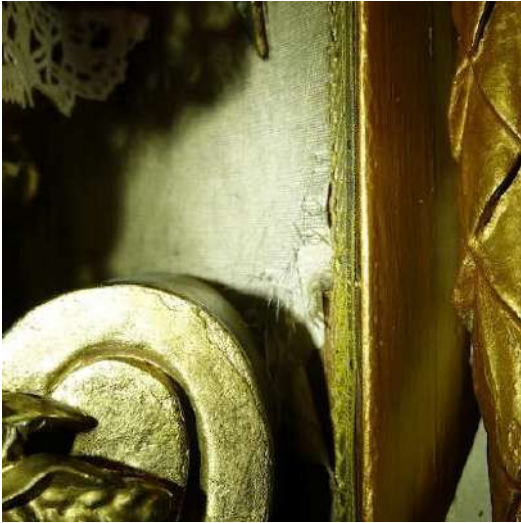
*Loskomend textiel in tabernakel*

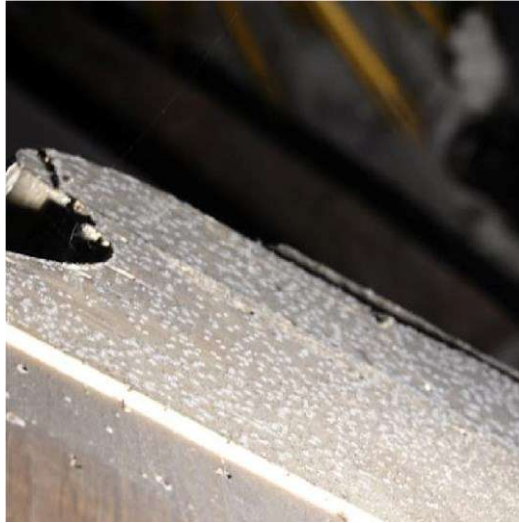
*Oppervlakteschimmel achterzijde altaar*

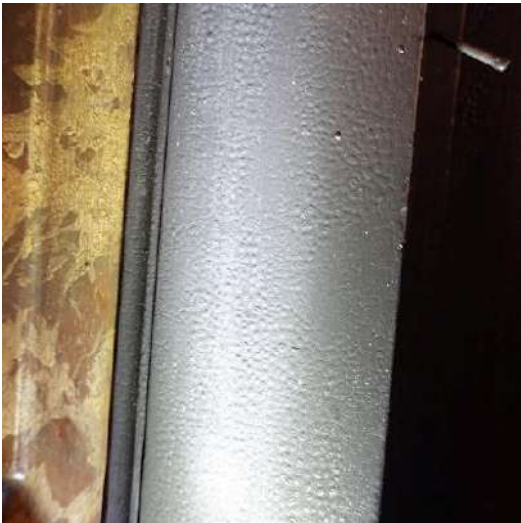
*Crocodiling*

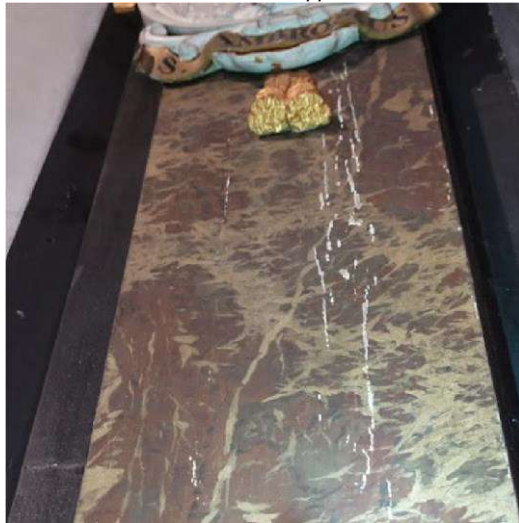
*Opstuwingen in de marmereimitatie van het portiek*

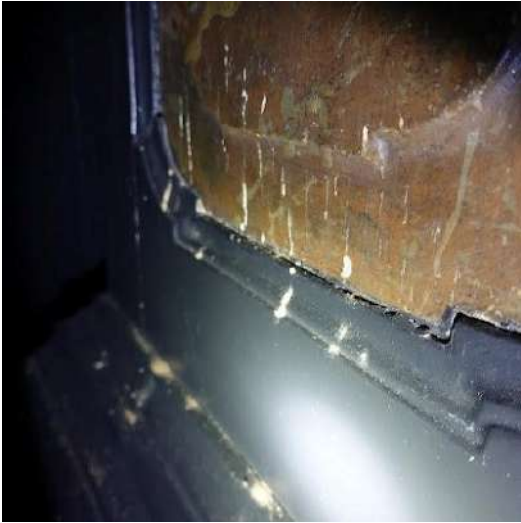
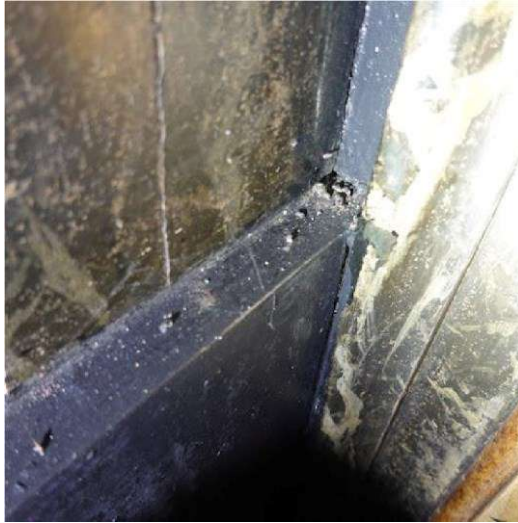
Actieve aantasting zuil en opstuwingen in de Dode houtwormkevers marmereimitatie (portiek)

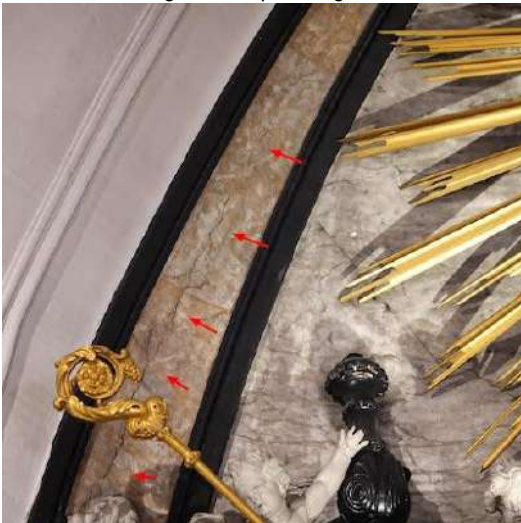
Barst in boord van marmereimitatie

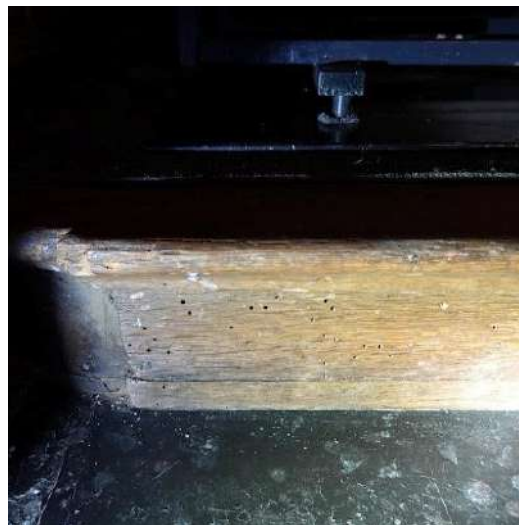
In het altaarpodium zitten uitvliegopeningen van de grote houtworm. Aan de linkerzijde ligt veel boormeel, maar dit kan ook van het altaarblok afkomstig zijn. In het altaarblok zitten ook uitvliegopeningen van de grote houtworm. Aantasting met de grote houtworm (*Xestobium rufovillosum*) beperkt zich doorgaans tot vochtig of rottend eikenhout. De boorgangen en de uitvliegopeningen hebben een diameter van 3 tot 4 mm, groter dan bij kleine houtworm. Aangezien de larven diep in het hout schade aanrichten, is bestrijken met insecticide aan de oppervlakte onvoldoende.

*Uitvliegopeningen van de grote houtworm*

A2024/01 | Zorg voor een geïntegreerde aanpak tegen houtwormbestrijding

A2024/05 | Laat de actieve aantasting bestrijden door een gespecialiseerde firma A2024/26 | Laat de altaren conserveren/restaureren

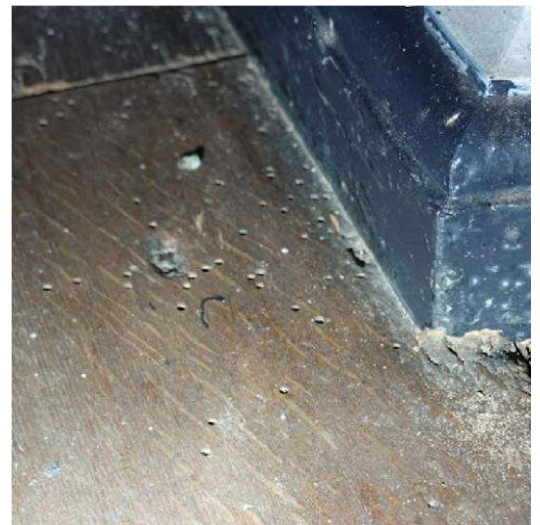
*Uitvliegopeningen van de grote houtworm*

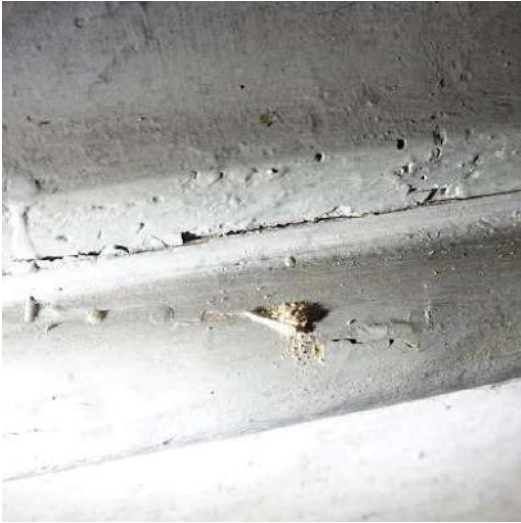
*Uitvliegopeningen grote houtworm met boormeel*

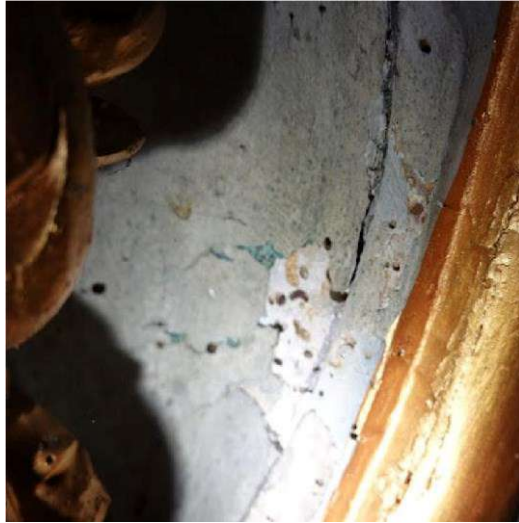
*Uitvliegopeningen grote houtworm met boormeel*

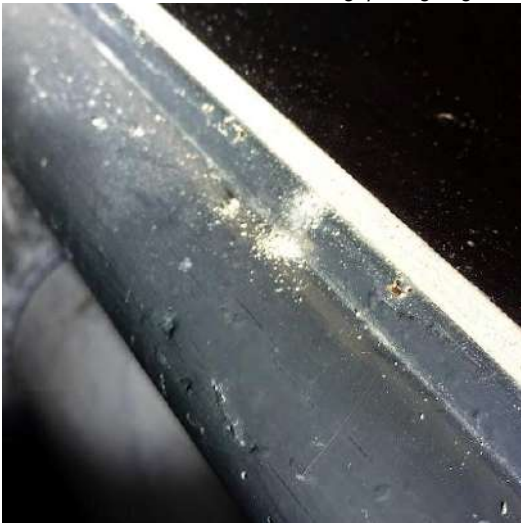
*Boormeel*

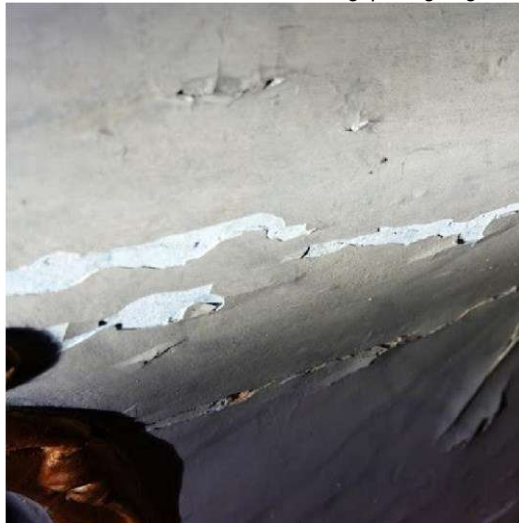
De polychromie van het altaarblok vertoont heel wat opstuwingsen en lacunes. Scheuren doorheen de verflaag in de voorzijde van het altaarblok zijn in de hand gewerkt door insectenvraat. Het geheel is bevuild door kaarsvet.

*Opstuwungen in de polychromie*

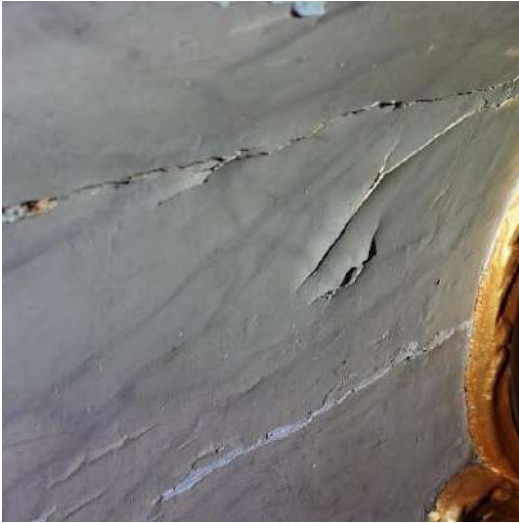
*Opstuwingen in de polychromie*

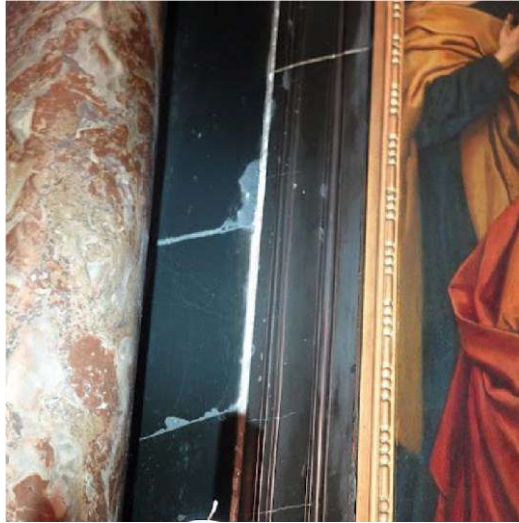
*Invullingen stenen delen*
