## **KERKENBELEIDSPLAN BERLAAR**

Dit kerkenbeleidsplan omvat volgende (*voormalige*) gebouwen voor de rooms-katholieke eredienst op het grondgebied van de gemeente Berlaar:

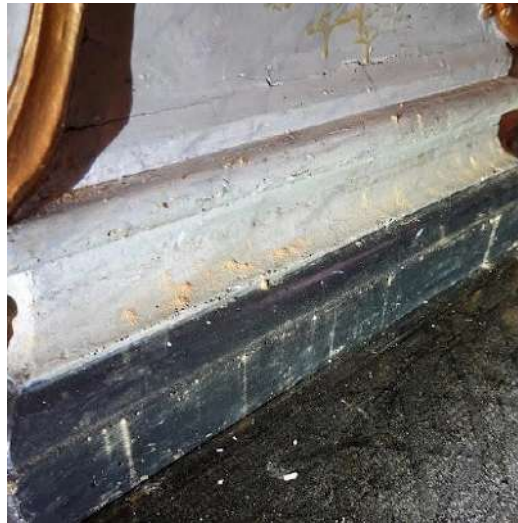
*Actieve aantasting*

- advies A2024/01 | Zorg voor een geïntegreerde aanpak tegen houtwormbestrijding
- A2024/05 | Laat de actieve aantasting bestrijden door een gespecialiseerde firma
- A2024/26 | Laat de altaren conserveren/restaureren
- A2024/29 | Laat de schilderijen op doek conserveren

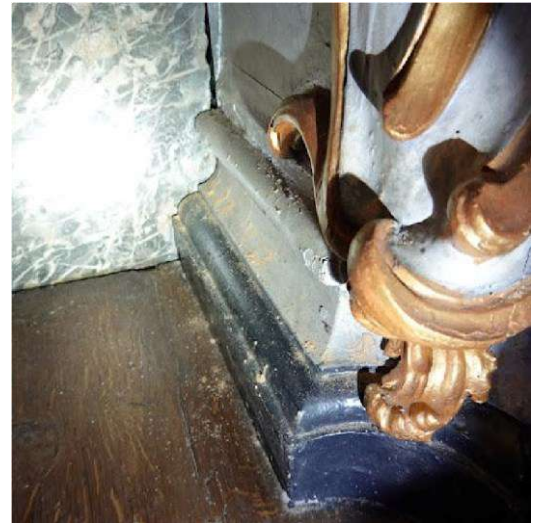
*Actieve aantasting*

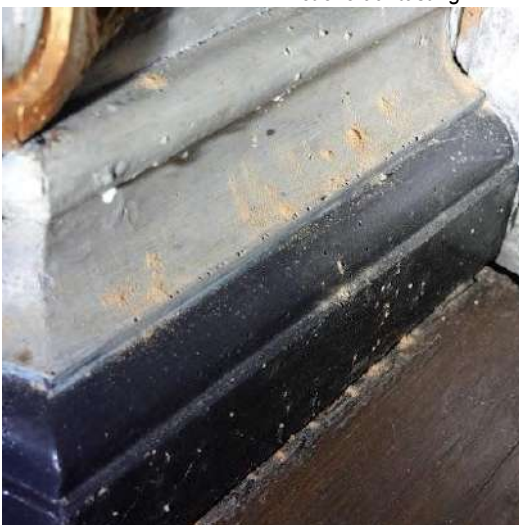
*Actieve aantasting*

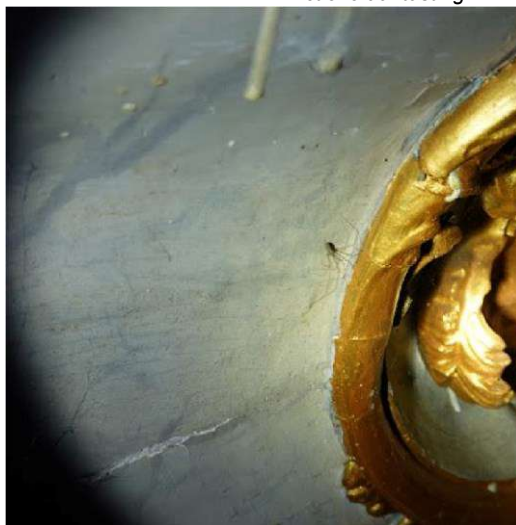
*Trilspin wijst meestal ook op actieve aantasting*

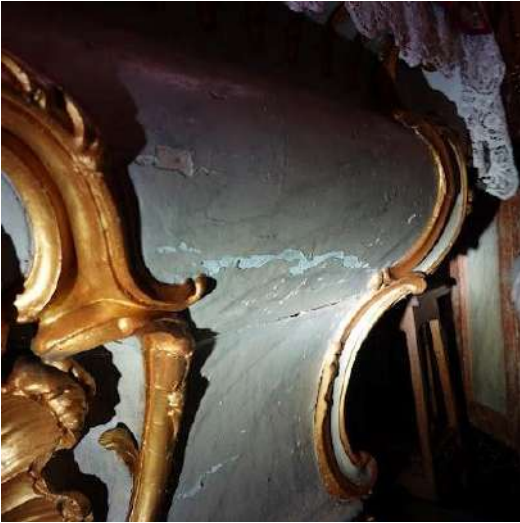
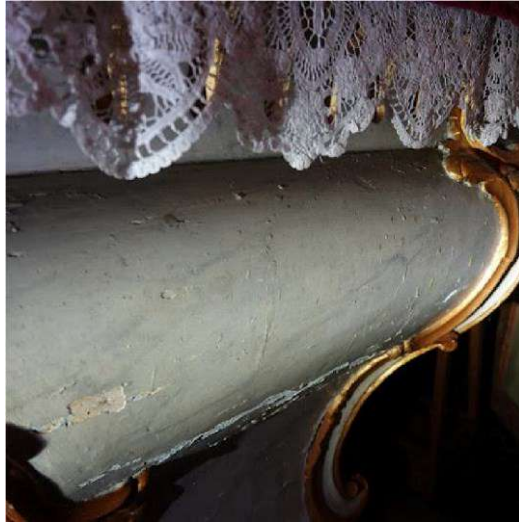
*Lacunes in de marmerimitatie*

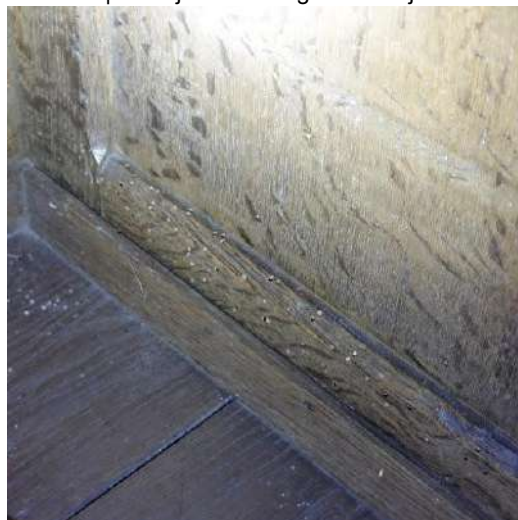
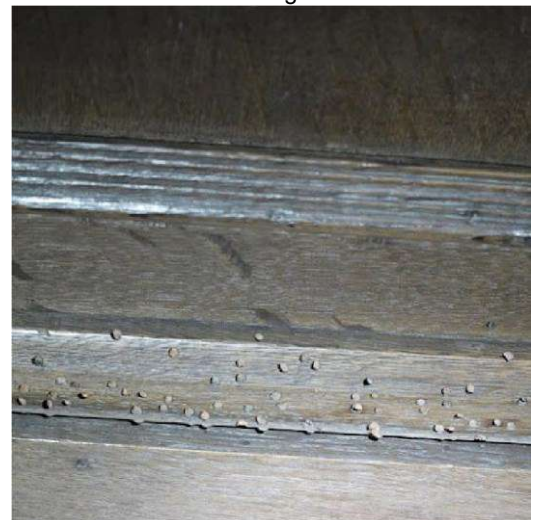
*Uitvliegopeningen van de grote houtworm*

A2024/05 | Laat de actieve aantasting bestrijden door een gespecialiseerde firma

A2024/06 | Verwijder de aangetaste objecten in de biechtstoel en het aanwezige boormeel

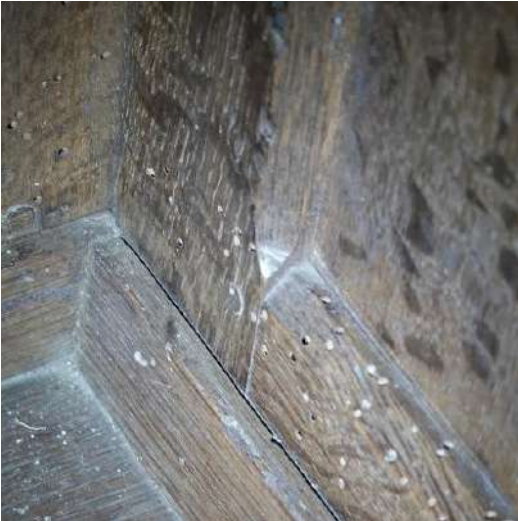
*Uitvliegopeningen van de grote houtworm*

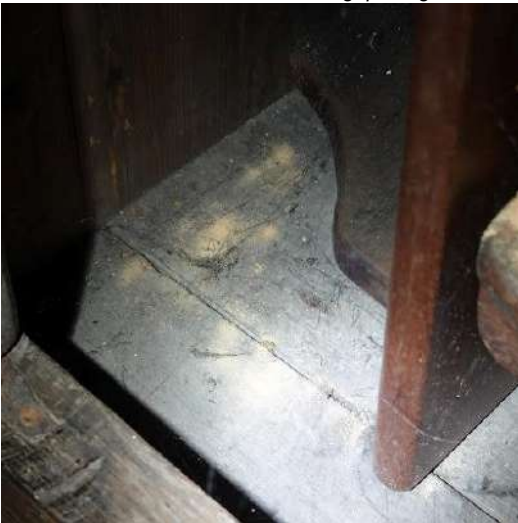
*Boormeel en aangetast meubilair in ingebouwde kast*

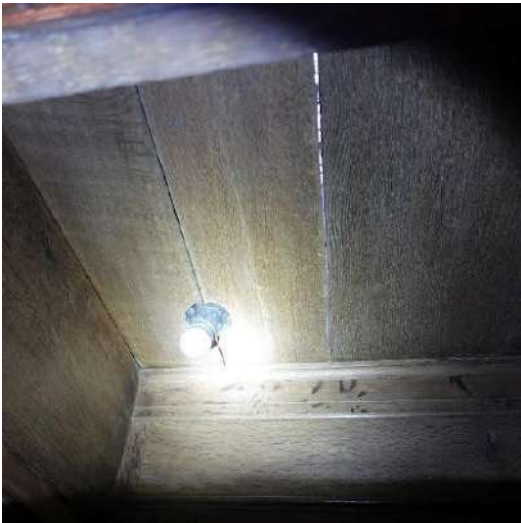
*Open voegen in het dak*

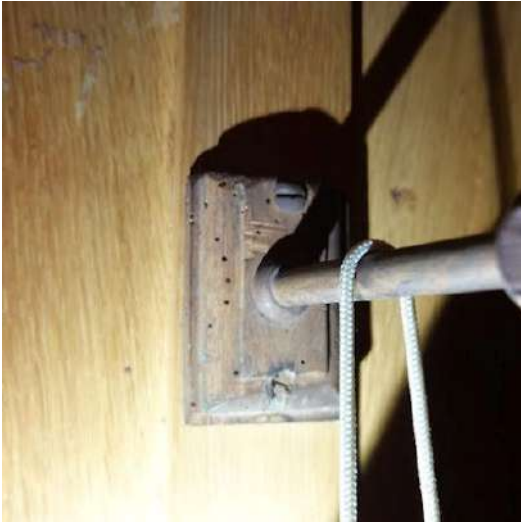
De plint is lichter geworden door contact met poetsvocht. In het priesterhokje zijn beperkte onderdelen aangetast door de kleine houtworm: de blokjes voor de gordijnrail en een kapstokje en een spinhoutstrook links van de ingang. De aantasting lijkt wel oud te zijn. De biechtstoel is verspreid bevuild door oppervlakteschimmel.

*Aangetast kapstokje*

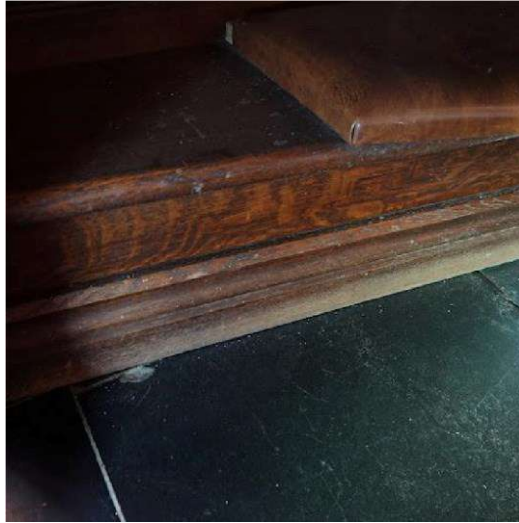
*Vergrijsde poetsboord*

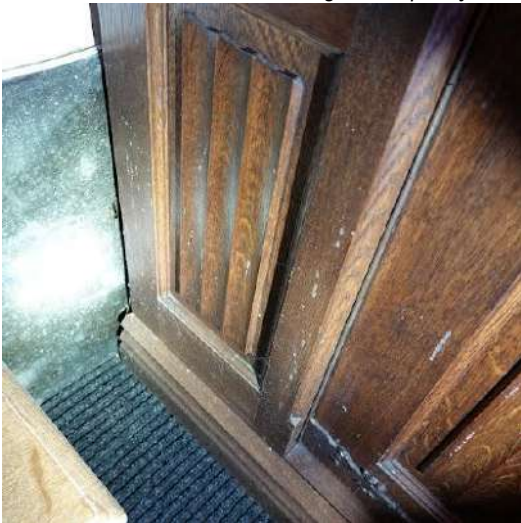
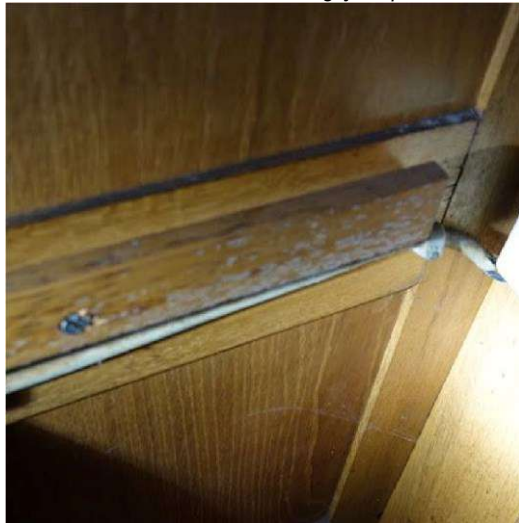
*Oppervlakteschimmel*

A2024/03 | Verwijder de oppervlakteschimmel op de houten onderdelen van de kerk

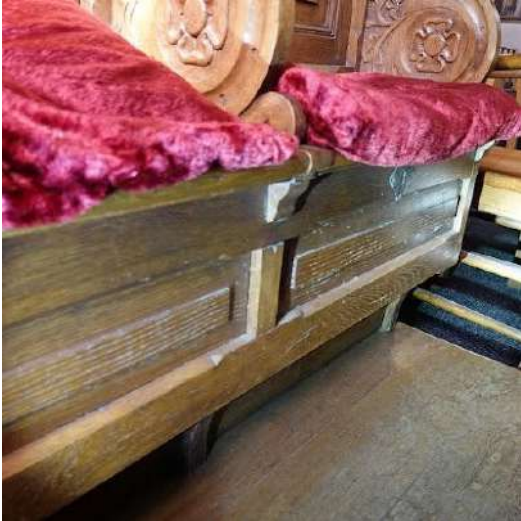
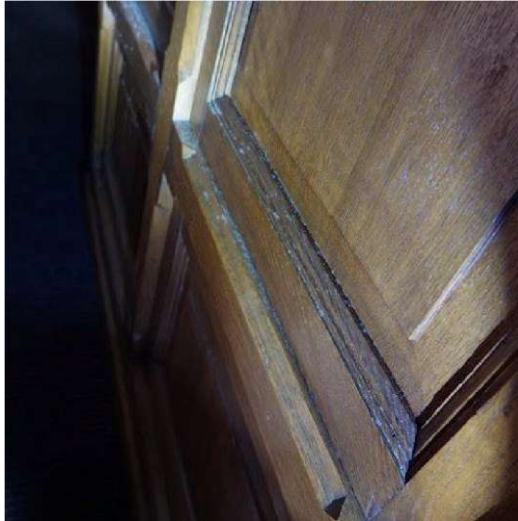
*Oppervlakteschimmel*

A2024/03 | Verwijder de oppervlakteschimmel op de houten onderdelen van de kerk

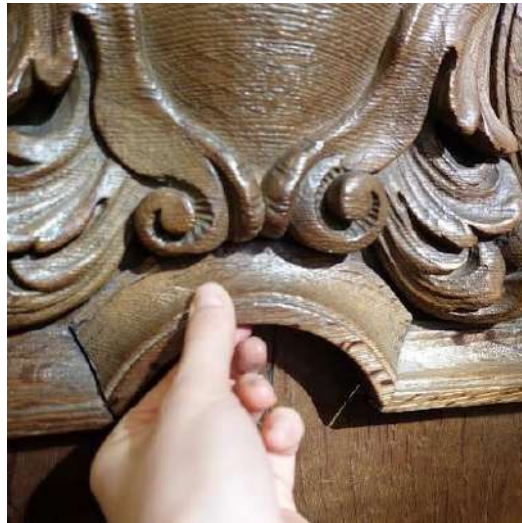
Onderdeel zit los (noord)

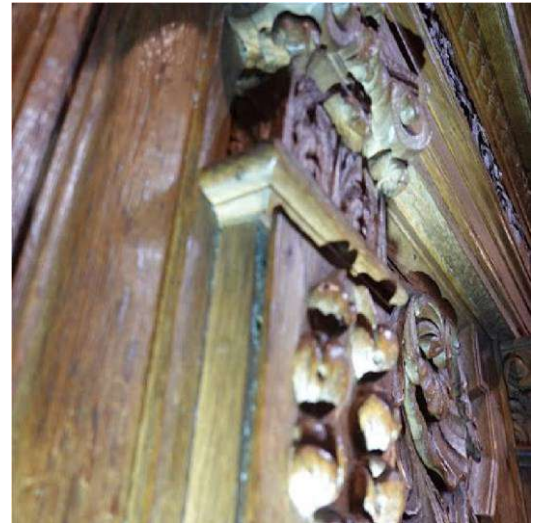
Stuk zuil komt naar voren (noord)

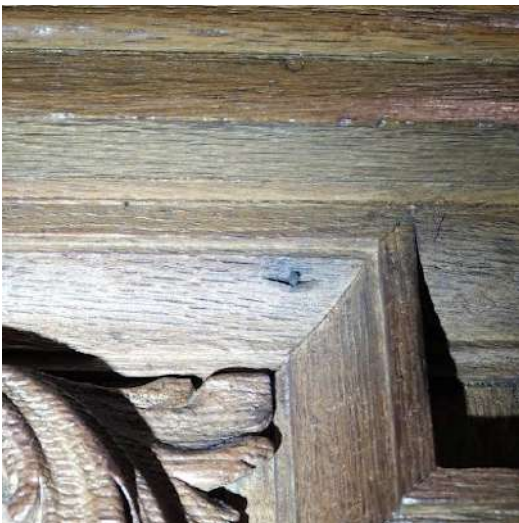
Verkleuring rond duimspijker (zuid)

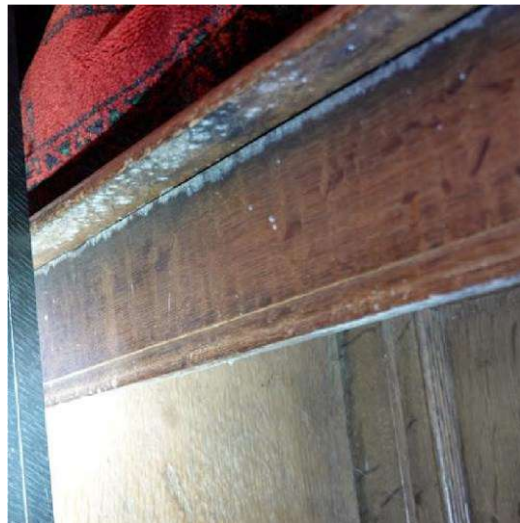
Oppervlakteschimmel (zuid)

A2024/03 | Verwijder de oppervlakteschimmel op de houten onderdelen van de kerk

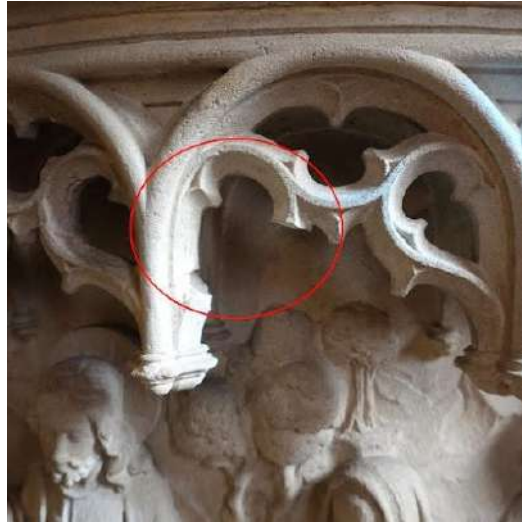
De stenen preekstoel is in een stabiele toestand. Boven de figuur van Christus is één stuk traceerwerk afgebroken. Ook op andere plaatsen zijn er kleine afgebroken deeltjes. Hier en daar zijn er invullingen uitgevoerd, maar die zijn verkleurd. Op de trapleuning is plaatselijk een vlak ingekleurd met potlood. Het zwart geschilderde smeedijzeren hekje rond de preekstoel vertoont wat roestdoorslag.

Lacune in traceerwerk

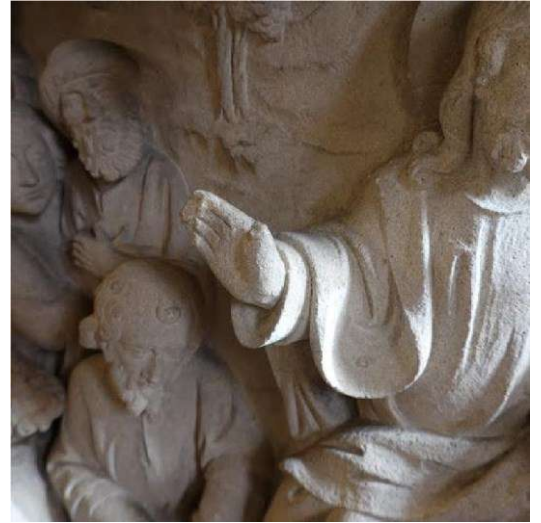
Afgebroken vingers

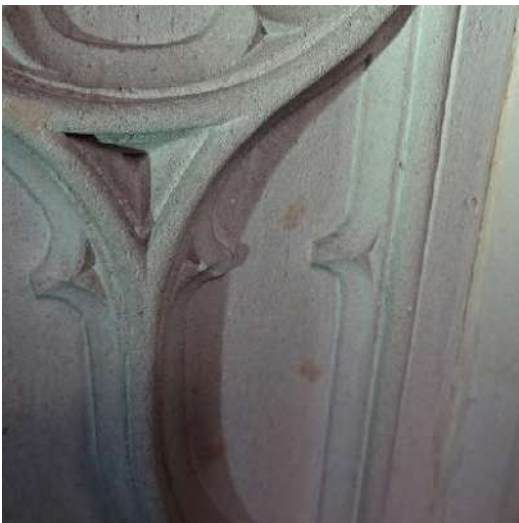
Verkleurde invullingen

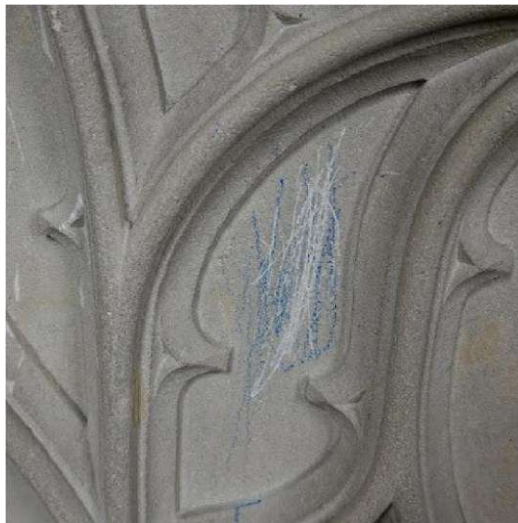
Graffiti met potlood

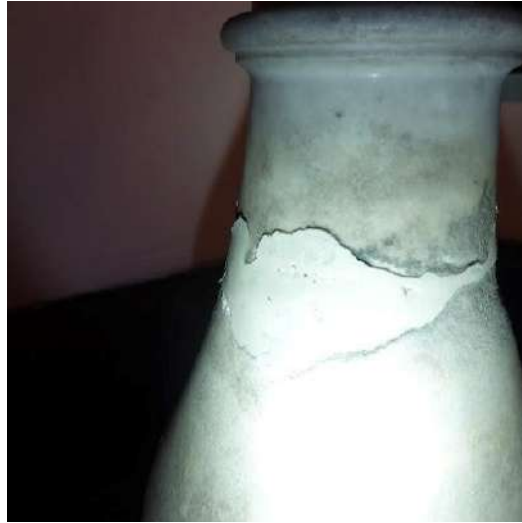
*Invulling met incompatibel materiaal*

A2024/27 | Laat de doopvont op termijn restaureren

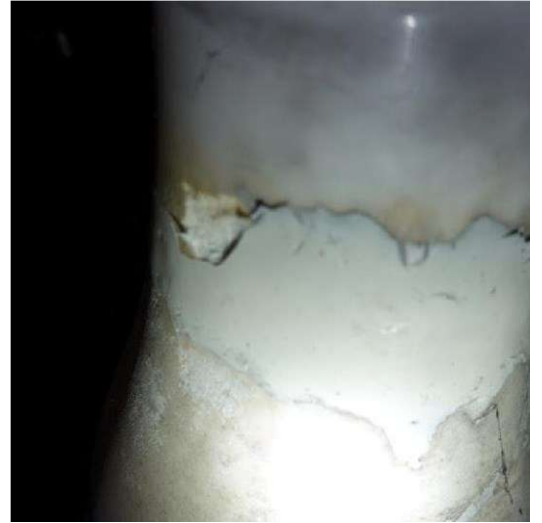
*Invulling komt terug los*

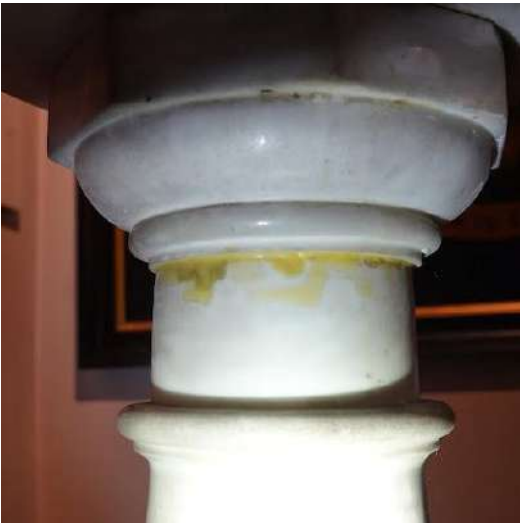
*Vergeelde verlijming*

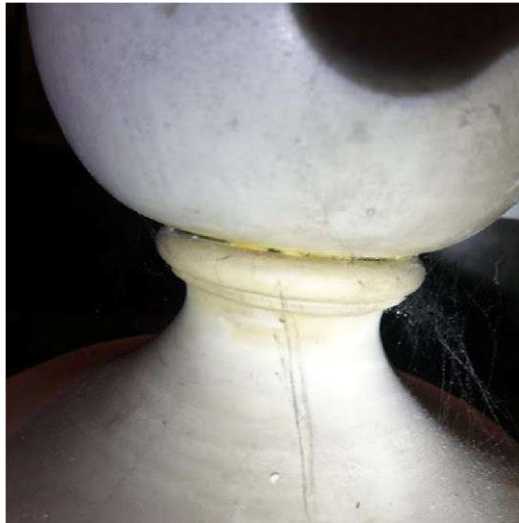
*Invulling van barst*

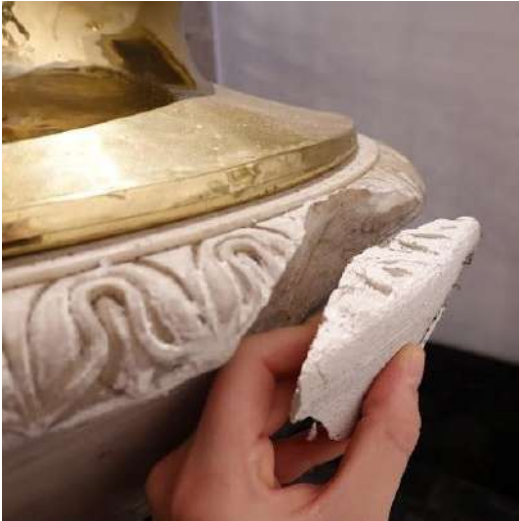
*Terug losgekomen invulling*

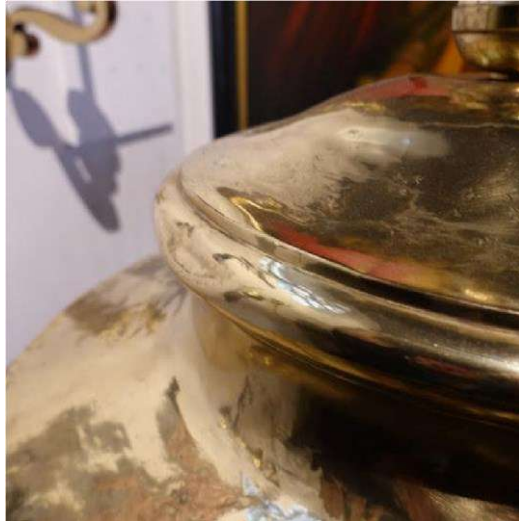
Het deksel is uitgevoerd in een geverniste koperlegering. Er zijn lichte vervormingen aan de rand en er is een deuk. De sporen van reiniging met een nat doek tekenen zich erop af. Het deksel is stoffig.

*Deuk in deksel*

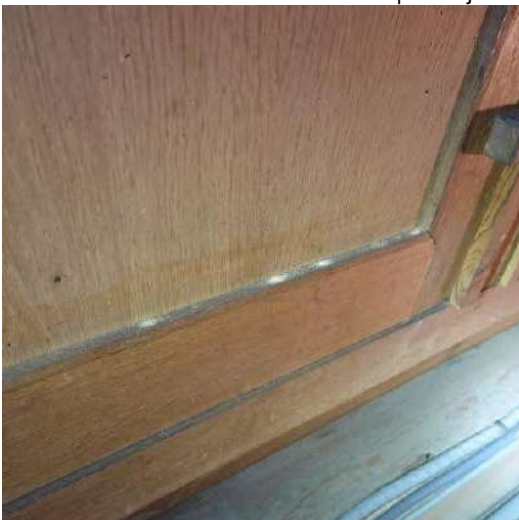
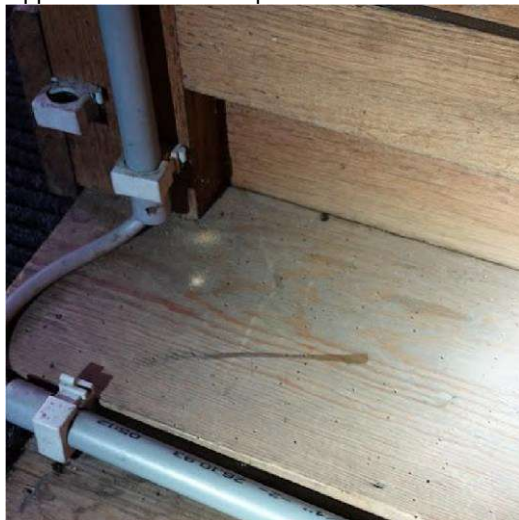
*Hoopjes boormeel*

A2024/02 | Reinig aangetaste objecten en interieurelementen en behandel ze met vloeibaar insecticide

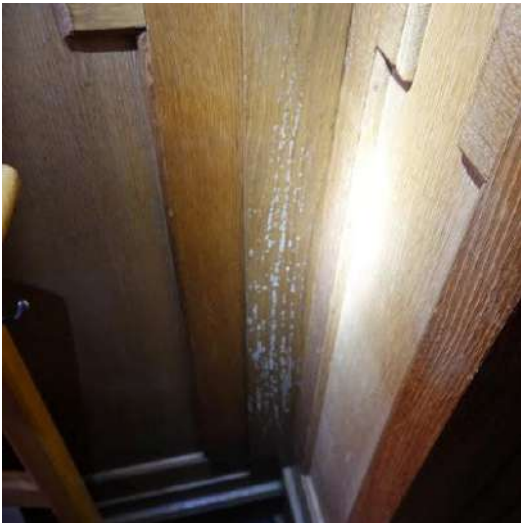
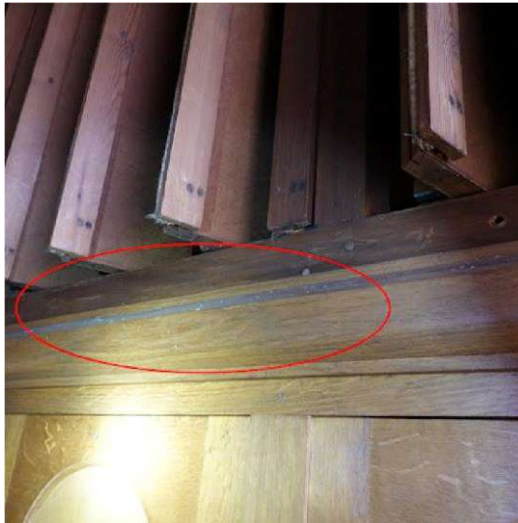
*Oppervlakteschimmel*

A2024/03 | Verwijder de oppervlakteschimmel op de houten onderdelen van de kerk

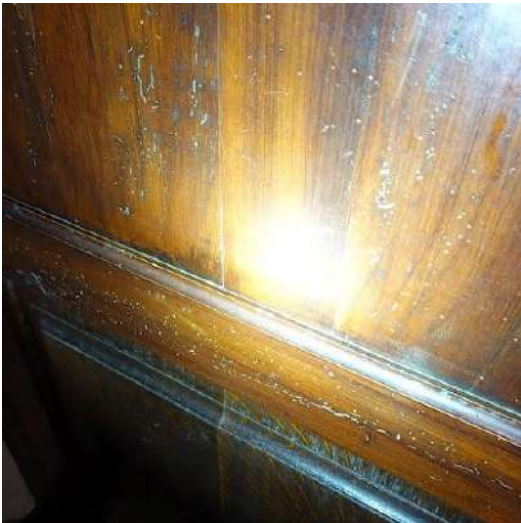
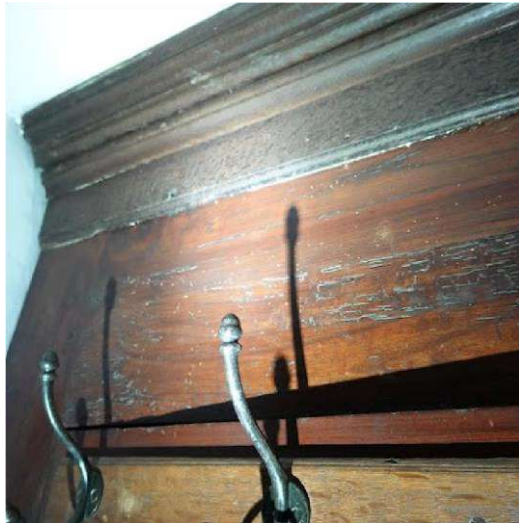
Oude uitvliegopeningen

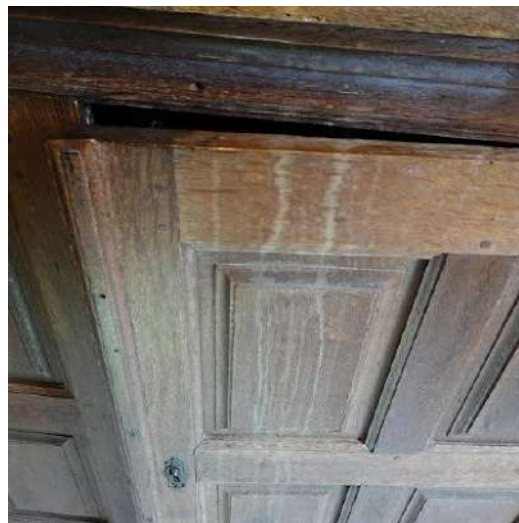
De kast vertoont aan de buitenzijde veel vochtsporen en vochtkringen, maar dit is oude schade. De kast links onderaan is bevuild door oppervlakteschimmel. De binnenzijde van het bovenste deel van de kast vertoont veel boormeel en er liggen ook dode houtwormkevers in. Aangezien de kast geen waardevolle beschermlagen heeft aan de binnenzijde, kan deze zelf uitgekuist en in eigen beheer behandeld worden met vloeibare insecticiden.

Vochtsporen

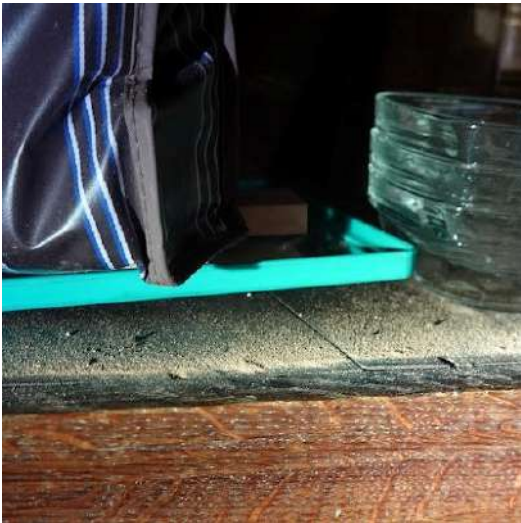
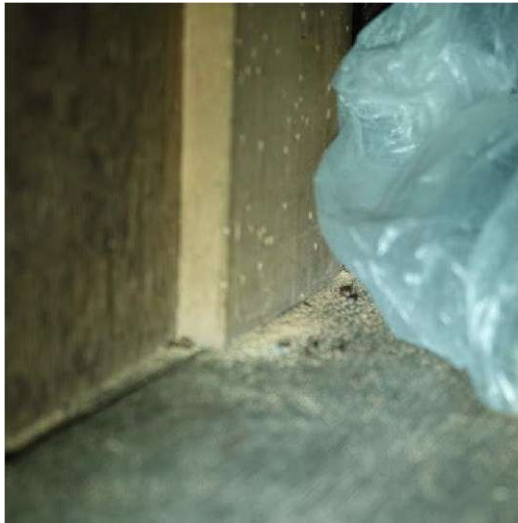
*Boormeel en dode insecten*

*Uitvliegopeningen, boormeel en dode insecten*

A2024/02 | Reinig aangetaste objecten en interieurelementen en behandel ze met vloeibaar insecticide

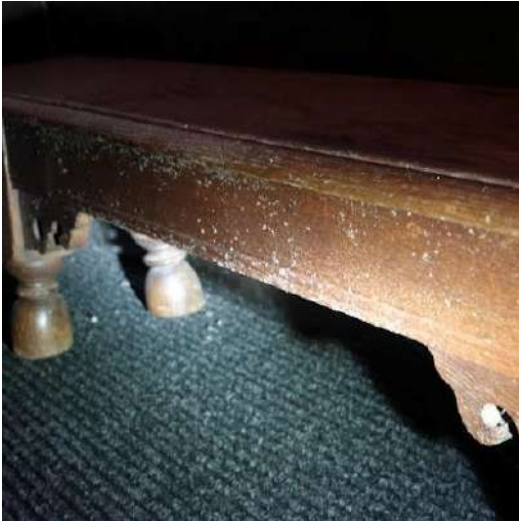
De eikenhouten bank vertoont gebruiksschade maar is in een stabiele toestand. Hij is bevuild door oppervlakteschimmel en stof.

*Oppervlakteschimmel*

A2024/03 | Verwijder de oppervlakteschimmel op de houten onderdelen van de kerk

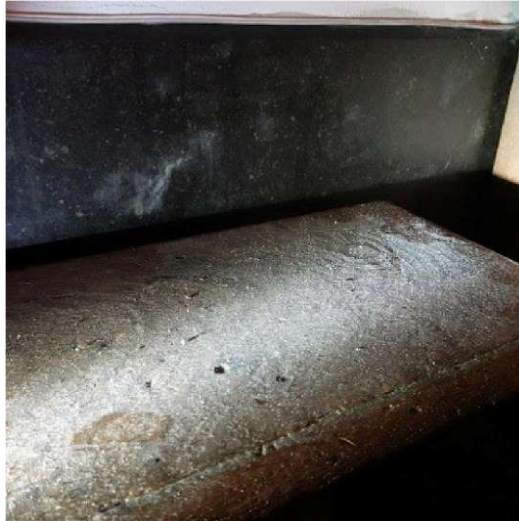
*Stof*

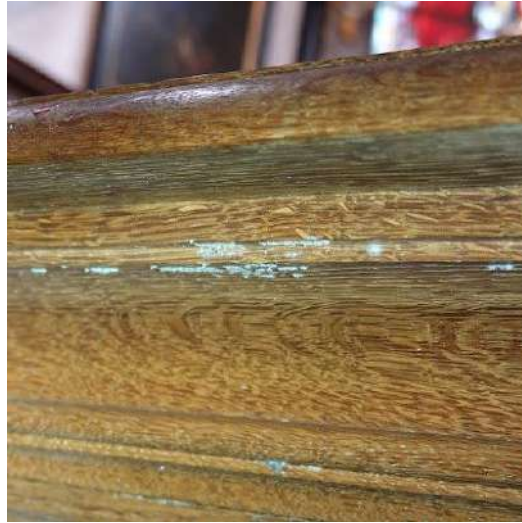
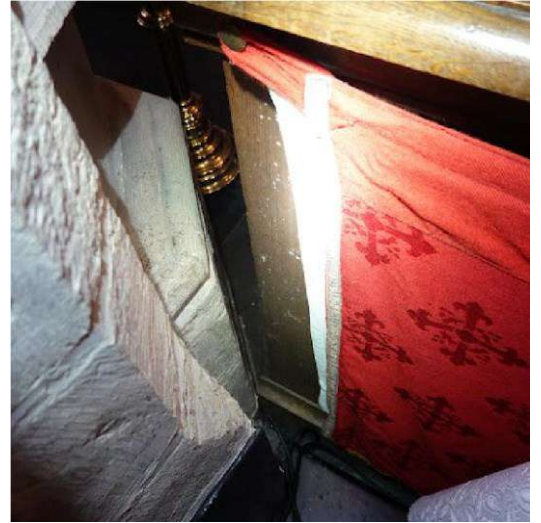
*Oppervlakteschimmel (aanzet koor)*

*Oppervlakteschimmel*

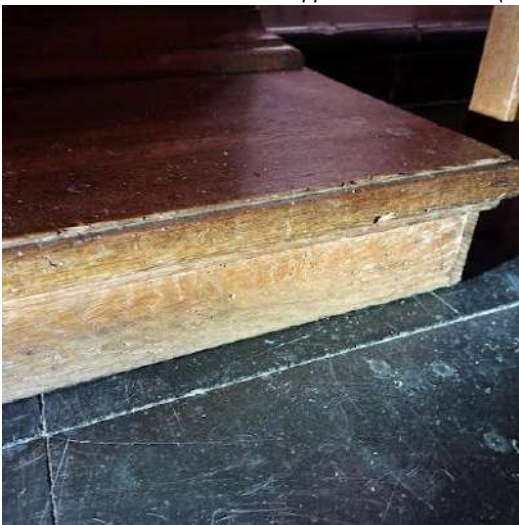
De plinten zijn wat vergrijsd onderaan, wellicht door contact met poetsvocht. Er zitten oude uitvliegopeningen in, plaatselijk bij de zuidelijke communiebank bij de overgang naar het koor ligt een hoopje boormeel in het ajourwerk. Er zijn ook uitwerpselen van spinnen en dode insecten aanwezig.

*Uitvliegopeningen (aanzet koor)*

A2024/04 | Gebruik eenvoudige detectiemethoden om uit te zoeken of houtborende insecten nog actief zijn

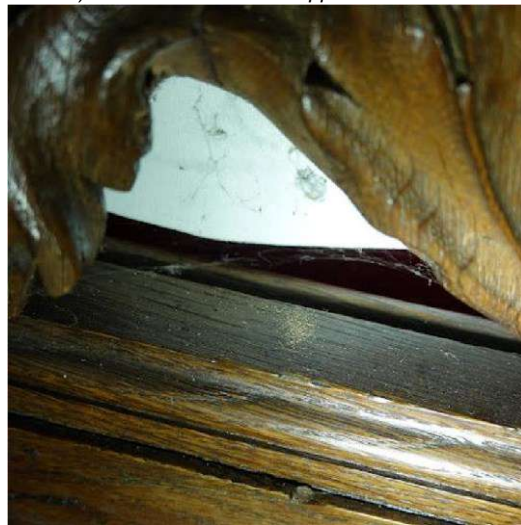
*Hoopje boormeel (aanzet koor)*

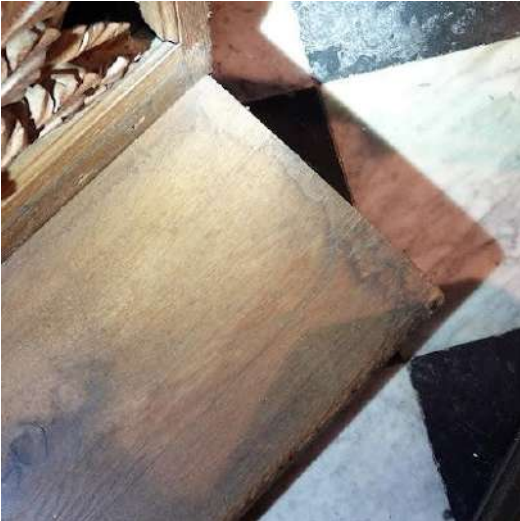
Poetsbord (aanzet koor)

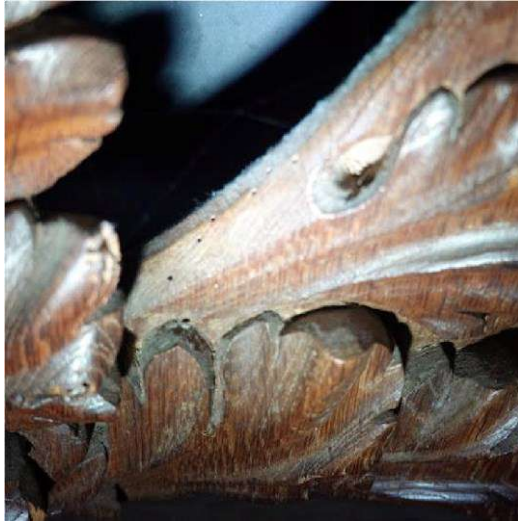
Er zijn verspreid wat breuken en open verbindingen in het houtsnijwerk, maar de stabiliteit is nog goed. Hier en daar is een vochtkring ontstaan.

Open voeg (aanzet koor)

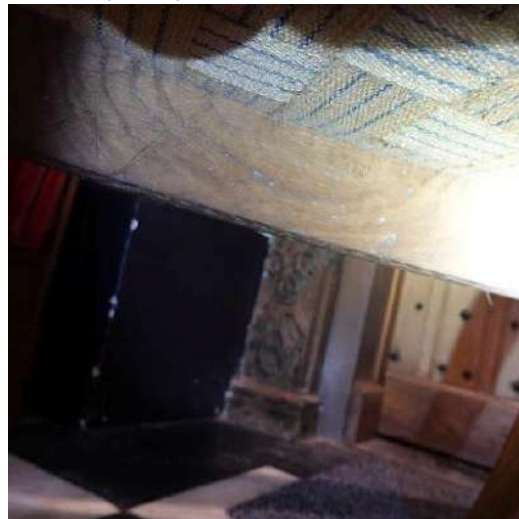
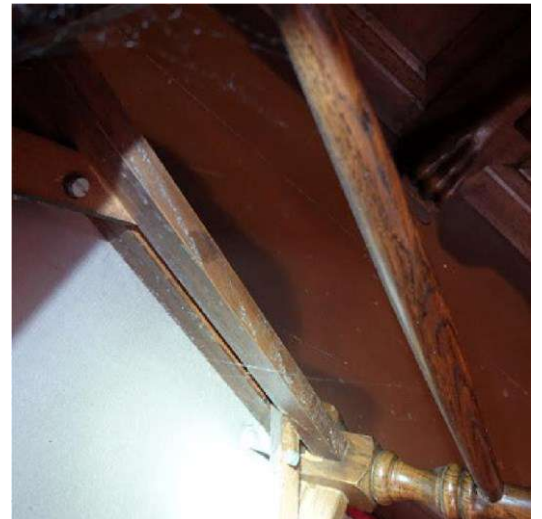
Het betreft de eikenhouten stoelen met armleuning en textiele zitting in het koor.  
Aan de onderzijde van de stoelen ontwikkelt zich oppervlakteschimmel. Plaatselijk zitten oude uitvliegopeningen van de kleine houtworm. Structureel zijn ze stabiel.  
A2024/03 | Verwijder de oppervlakteschimmel op de houten onderdelen van de kerk

*Oppervlakteschimmel*

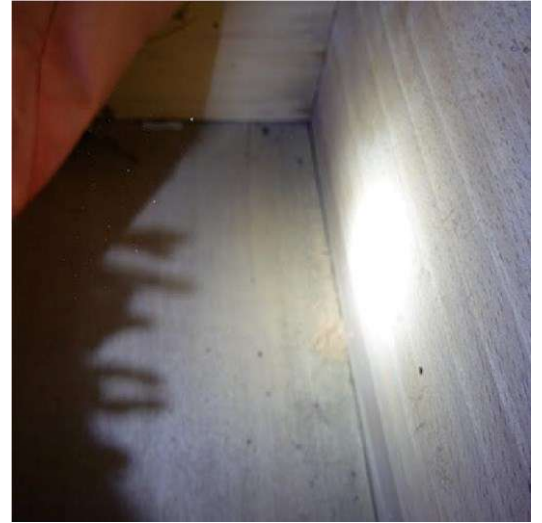
*de schuif*

*Boormeel en uitvliegopeningen aan de binnenzijde van*

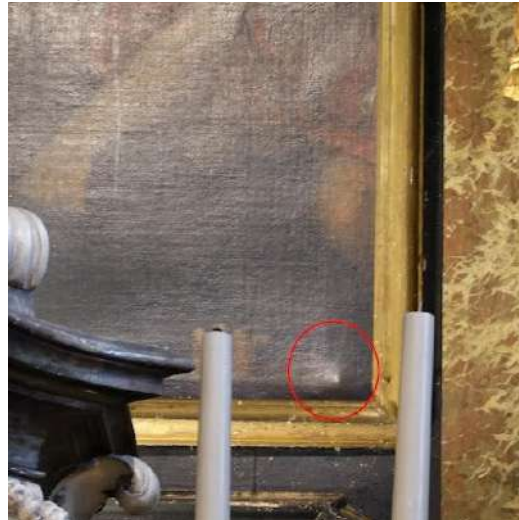
*Uitstulping in het doek*

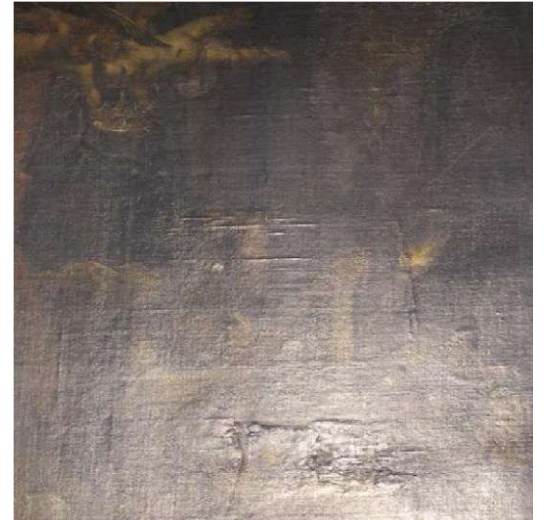
*Oude herstellingen tekenen zich af*

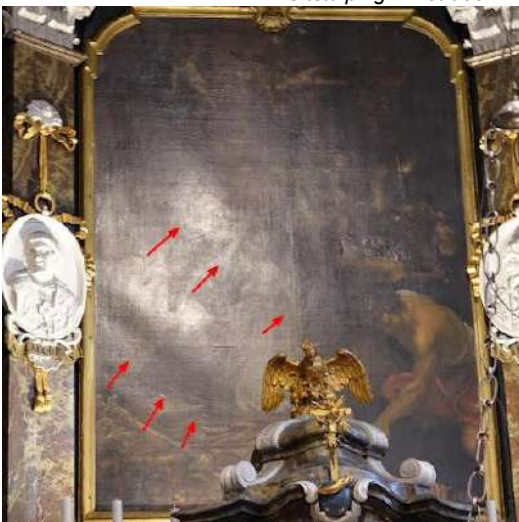
*Golvingen in het doek*

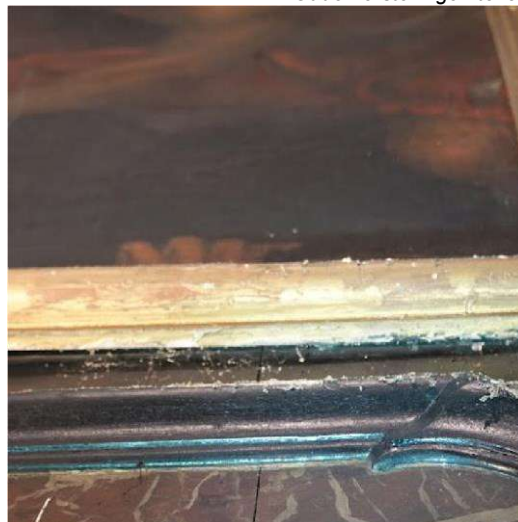
*Aantasting in de lijst*

A2024/04 | Gebruik eenvoudige detectiemethoden om uit te zoeken of houtborende insecten nog actief zijn

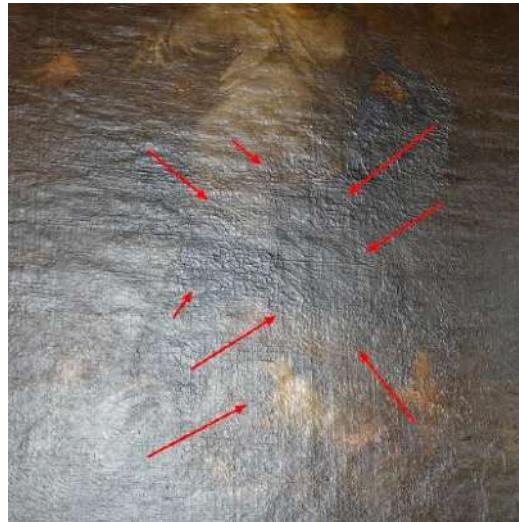
Het schilderij op doek hangt op aan de noordelijke zijde van het koor. Het schilderij is bedoekt. Het spieraam tekent zich lichtjes in af in de voorzijde van het doek. Vanaf de randen zijn er wat golvingen in het doek. Onderaan wijst een verdikking erop dat er iets tussen het spieraam en het doek geklemd zit. Dit kan tot gevolgschade leiden.

*Aftekening spieraam*

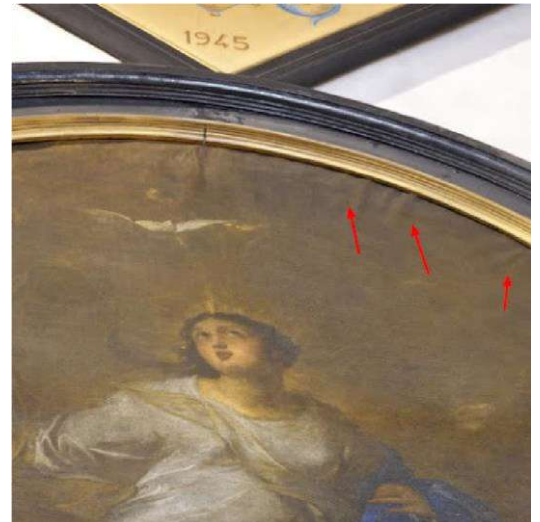
*Vervormingen*

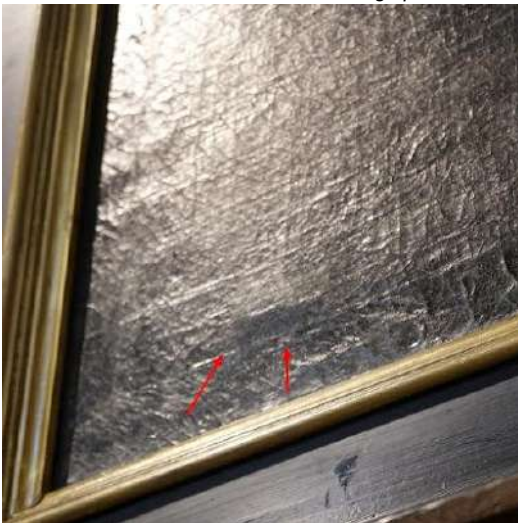
*Verdikking*

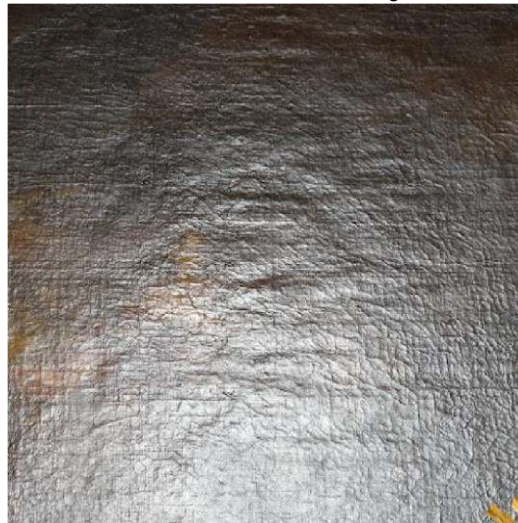
De verflaag vertoont een algemeen patroon van craquelures maar de toestand is stabiel. De voorstelling is door bevulling en degradatie van de vernislaag niet optimaal leesbaar.

*Craquelurepatroon*

A2024/18 | Ontstof regelmatig

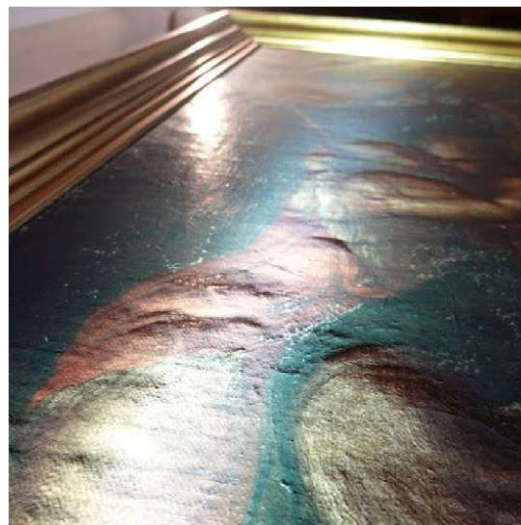
toestand Er zijn vervormingen in het doek. In de verflaag zijn verspreid nogal wat zichtbare retouches uitgevoerd (verkleurd door veroudering?). De verflaag is momenteel stabiel maar er is een uitgesproken craquelurepatroon. Ter hoogte van de craquelures lijkt wat oppervlakteschimmel te zitten. Het werk hangt op tegen een erg vochtige muur. De voorstelling is slecht leesbaar door een vuil, onregelmatig en nagedonkerd oppervlak.

Vervormingen

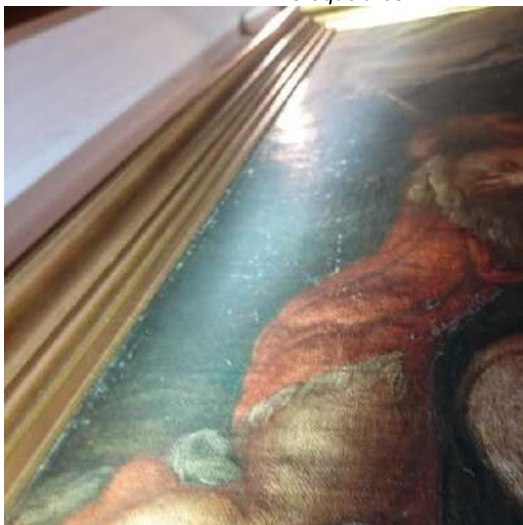
Oppervlakteschimmel?

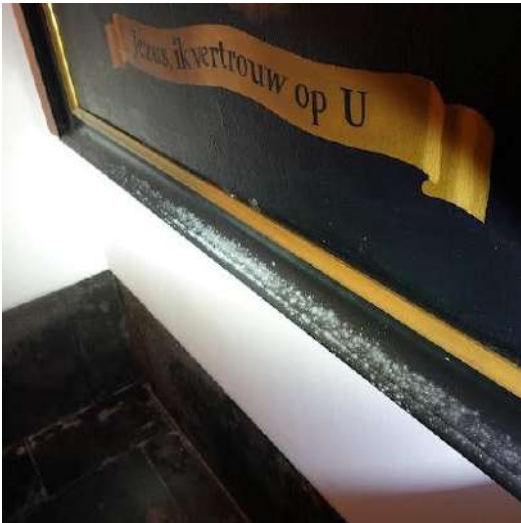
toestand Het schilderij in de doopkapel 'Jezus, ik vertrouw op u' is redelijk modern. De onderzijde van de lijst is volledig beschimmeld en er zijn opstuwingen in de verflaag.

*Oppervlakteschimmel op de lijst*

advies A2024/03 | Verwijder de oppervlakteschimmel op de houten onderdelen van de kerk

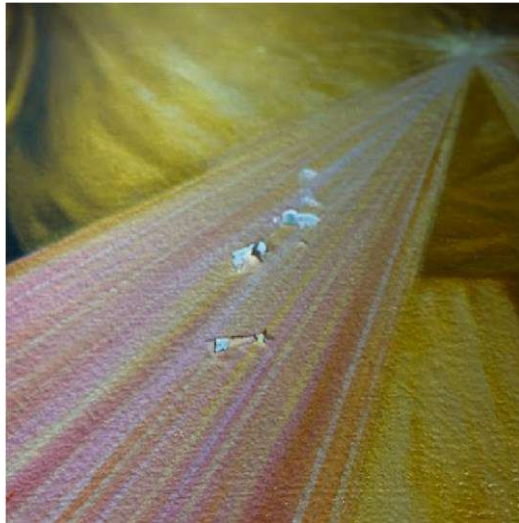
*Opstuwungen in de verflaag*

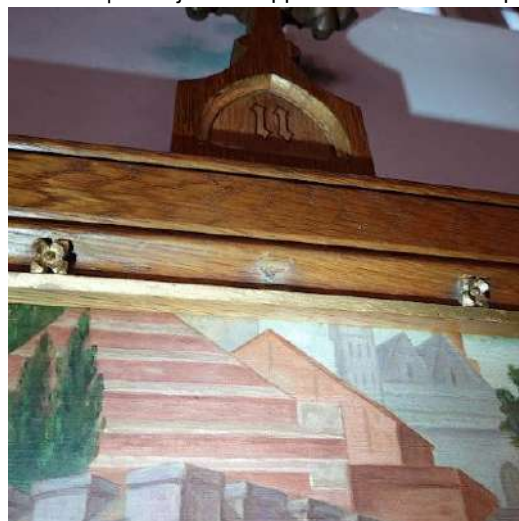
*Ontbrekend bloemetje*

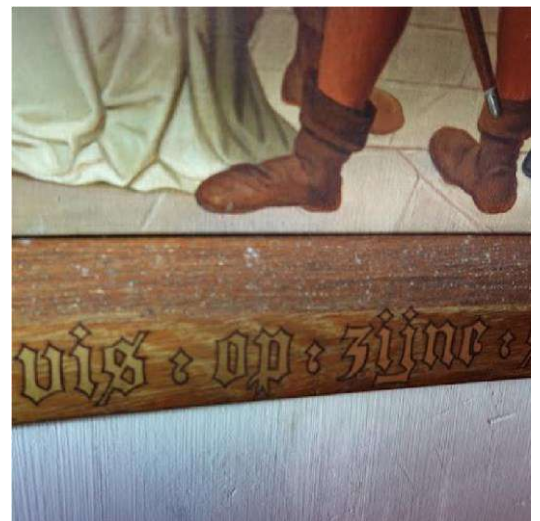
*Oppervlakteschimmel op de lijst*

A2024/03 | Verwijder de oppervlakteschimmel op de houten onderdelen van de kerk

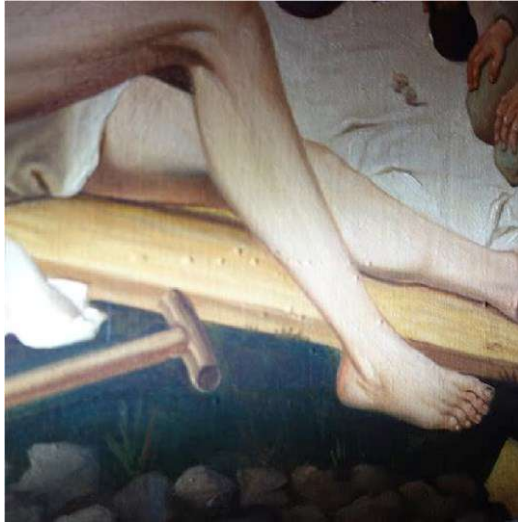
Op statie nr. XI zijn onderaan (t.h.v. de benen) onregelmatigheden in het oppervlak te zien. Vermoedelijk hecht de verlijming van het doek hier niet goed.

*Onregelmatige in het oppervlak*

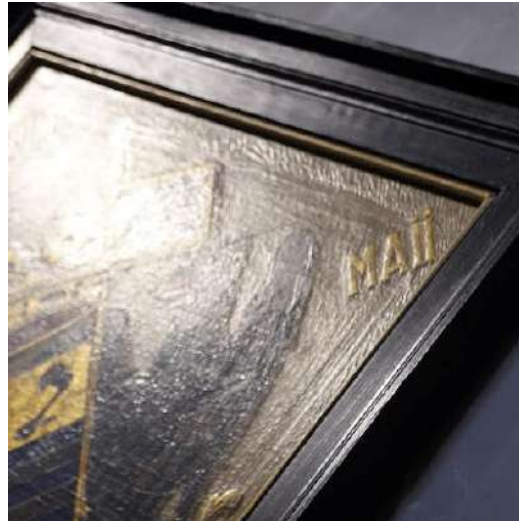
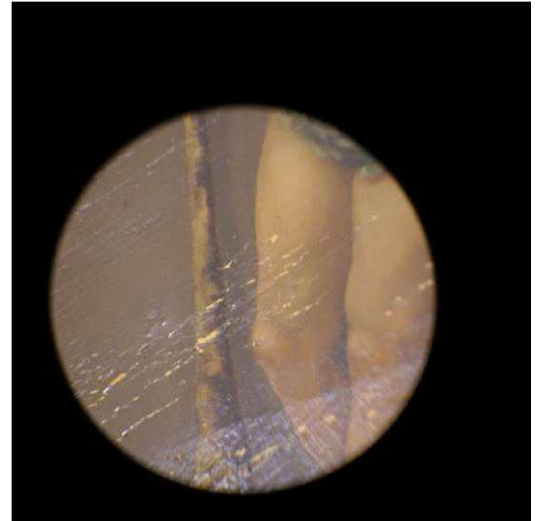
*Gecraqueleerde verflaag t.h.v. spieraam (1, noordwand) Afschilferende verflaag met lacunes (2, noordwand)*

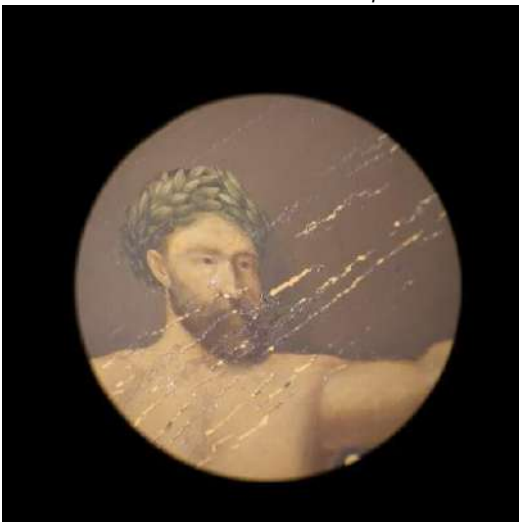
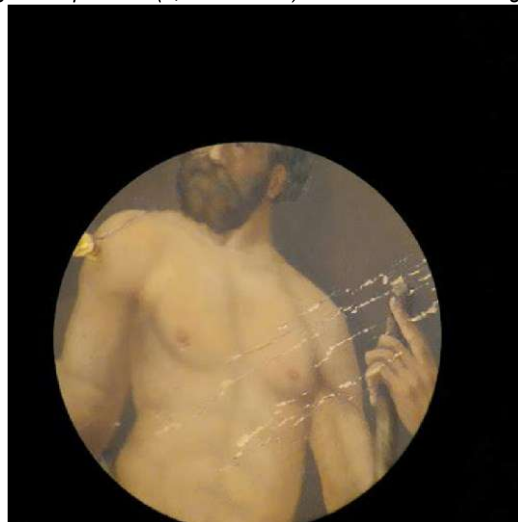
*Afschilferende verflaag met lacunes (2, noordwand)*

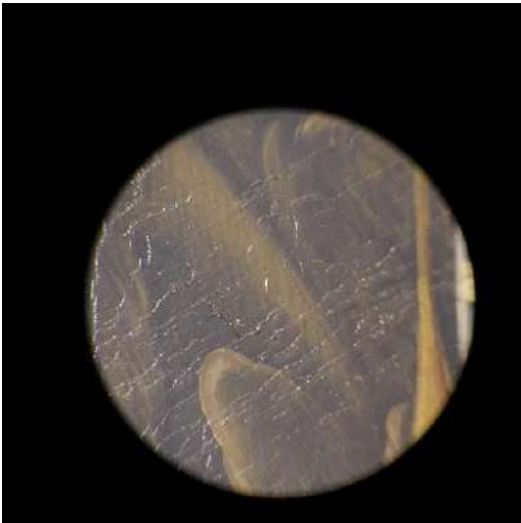
*Barsten in verlaag (3, noordwand)*

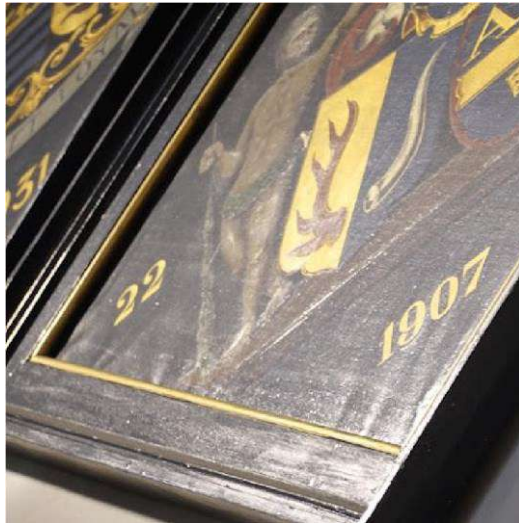
*Vervormingen aan de randen van het doek (4, noordwand)*

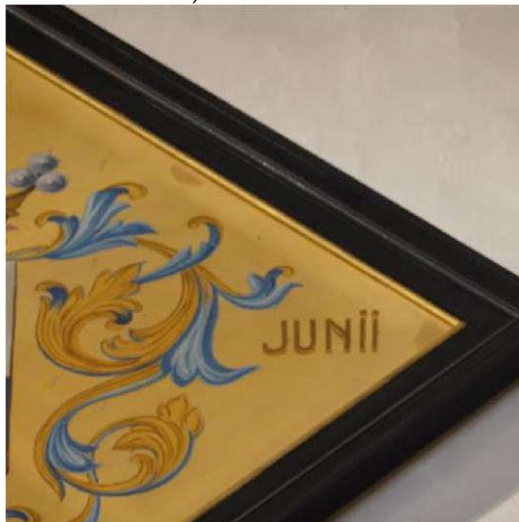
*Vlekken (6, noordwand)*

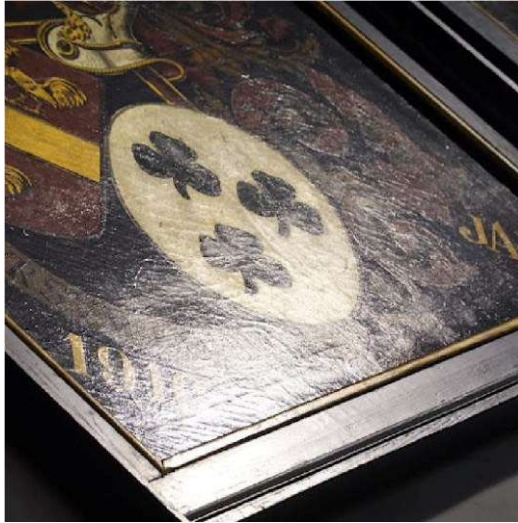
Lichte (stabiele) opstuwingen in de verlaag (1, Het spieraam tekent zich af (2, zuidwand) zuidwand)

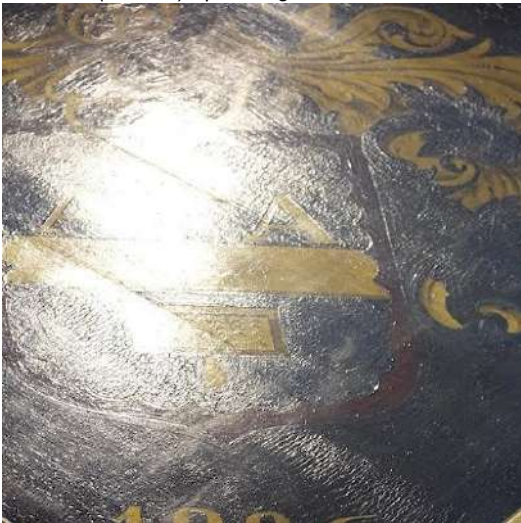
De panelen zijn licht vervormd. De verflaag vertoont verspreid krimpscheuren maar is stabiel.

De panelen zijn licht vervormd (3, zuidwand)

A2024/28 | Laat het rouwbord paneel conserveren

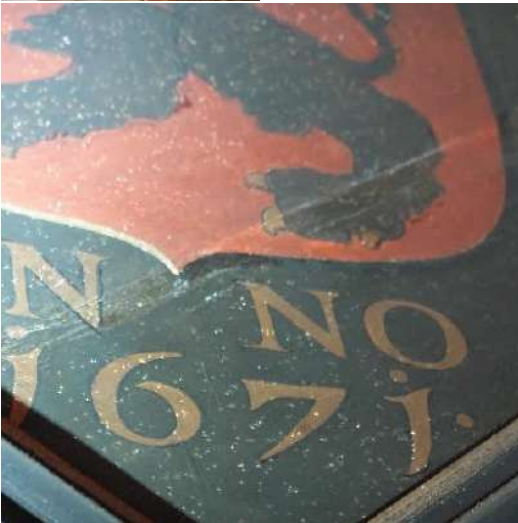
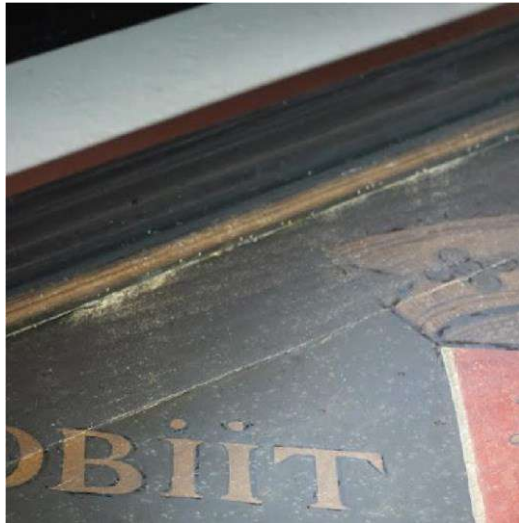
*Uitvliegopeningen en vervormingen paneel (2, noord) Boormeel (2, noord)*
