## **KERKENBELEIDSPLAN BERLAAR**

Dit kerkenbeleidsplan omvat volgende (*voormalige*) gebouwen voor de rooms-katholieke eredienst op het grondgebied van de gemeente Berlaar:

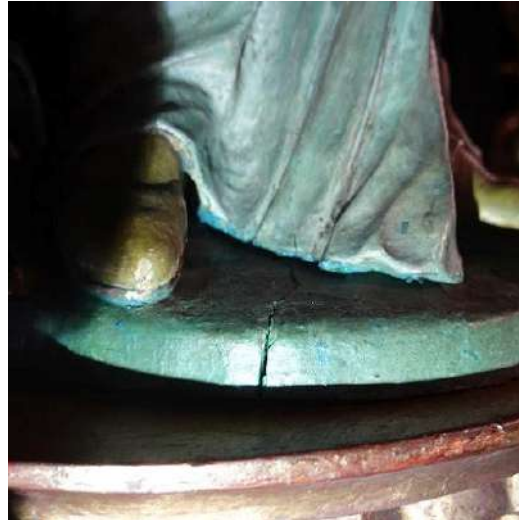
Het beeld is bevestigd op een mdf-plaat met een laag kurk ertussen en beveiligd met een hangslot, dat op zijn beurt bevestigd is in het altaar. De schroeven voor de beveiliging van het beeld hebben schade veroorzaakt aan het altaar. In haar voetstuk zit een barst.

Barst voetstuk

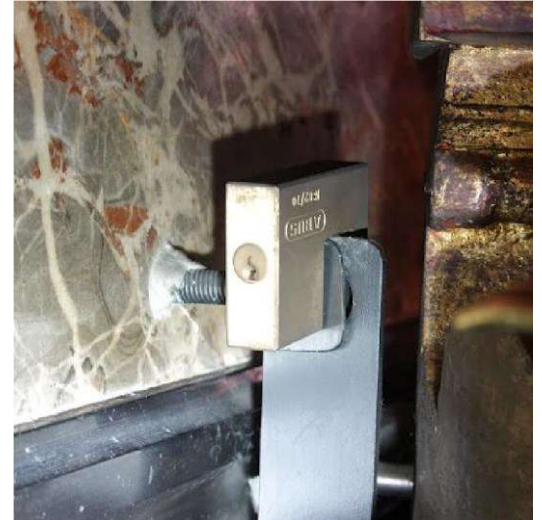
Beveiliging in altaar bevestigd

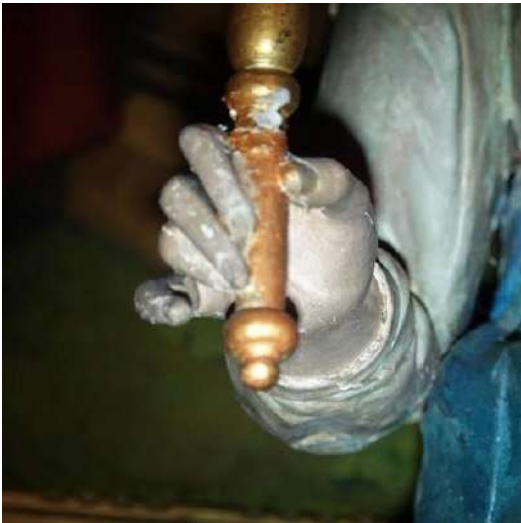
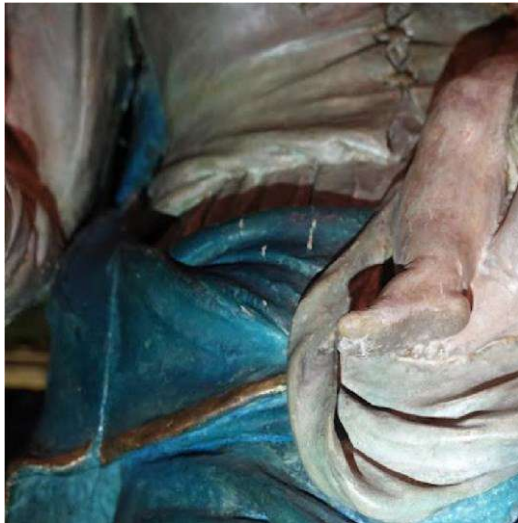
De polychromie van het beeld vertoont veel lacunes (rechtse arm, bovenarm en mantelplooiën) en hier en daar zijn er opstuwings, maar er is geen acute afschilfering. De vergulding op de sokkel is licht afgesleten, waardoor de onderliggende rode boluslaag zichtbaar wordt.

*Lacunes in de verflaag*

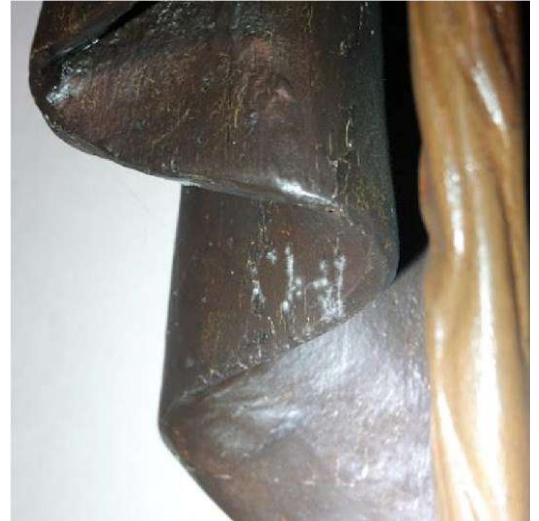
Oppervlakteschimmel

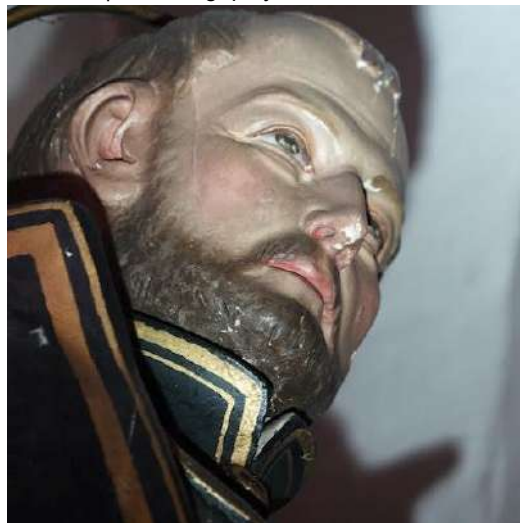
Het beeld is structureel stabiel. Er zijn verspreid lacunes in de verflaag. Ter hoogte van zijn linkerhand zijn er opstuwings in de verflaag. De lijmnaden van het hout komen open te staan. Dit is klimaatgerelateerde schade. Doordat het beeld tegen een buitenmuur staat, is die schade hier mogelijk erger. Het beeld is stoffig en bevuild door oppervlakteschimmel.

Opstuwings en lacunes in de verflaag

A2024/32 | Laat de gepolychromeerde houten beelden conserveren/restaureren

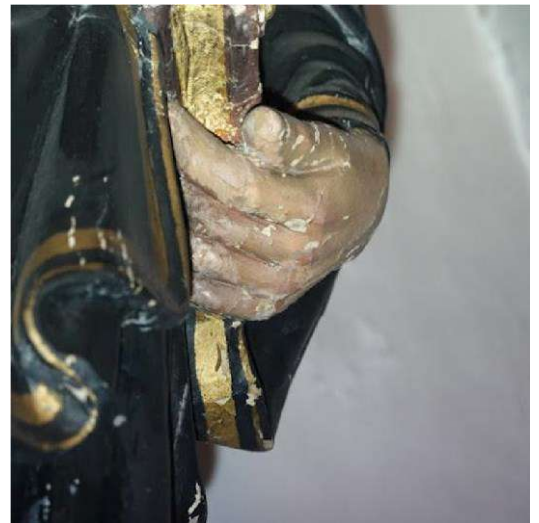
Opstuwings en lacunes in de verflaag

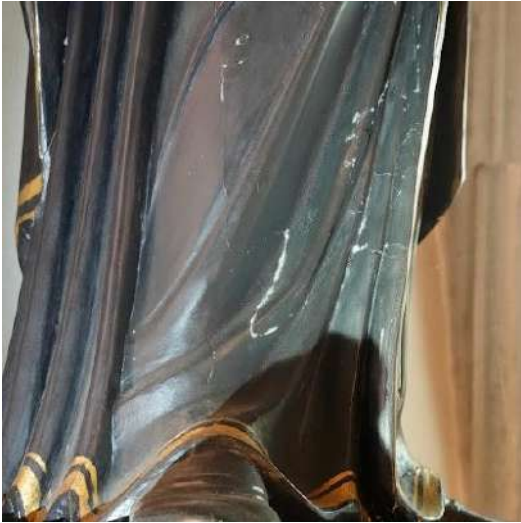
*Oppervlakteschimmel*

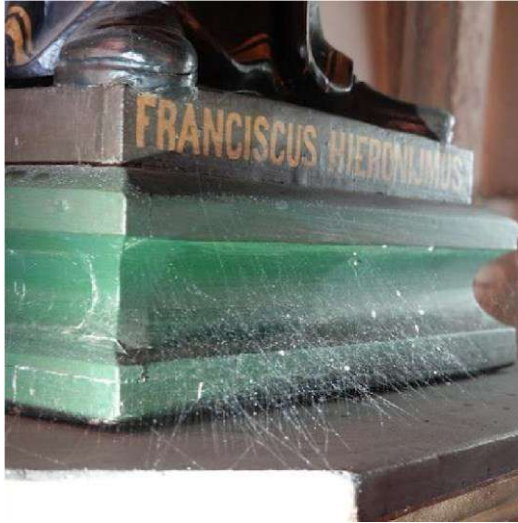
*Stof en spinnenwebben*

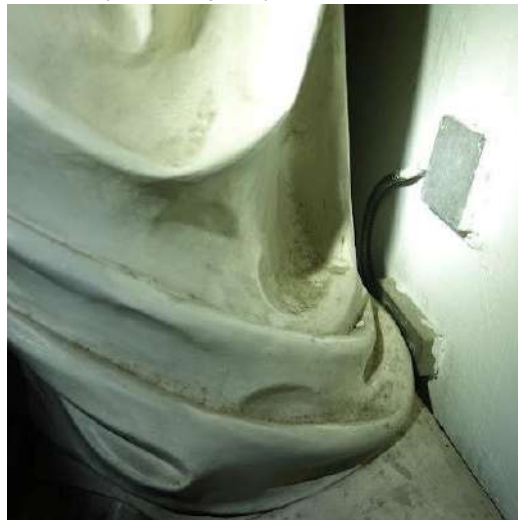
*Beveiliging beeld en stof in ploovallen*

A2024/32 | Laat de gepolychromeerde houten beelden conserveren/restaureren

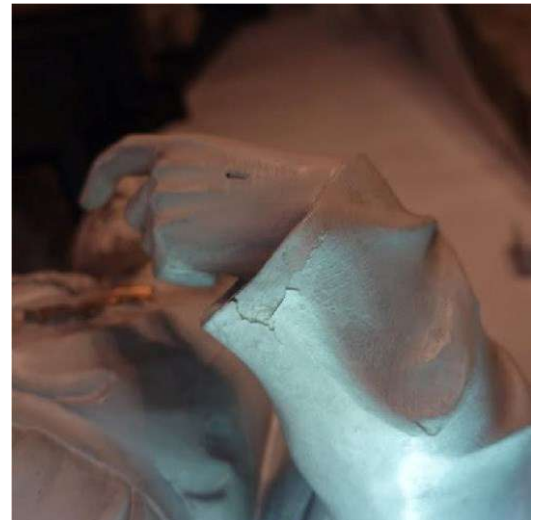
*Lacune in verflaag*

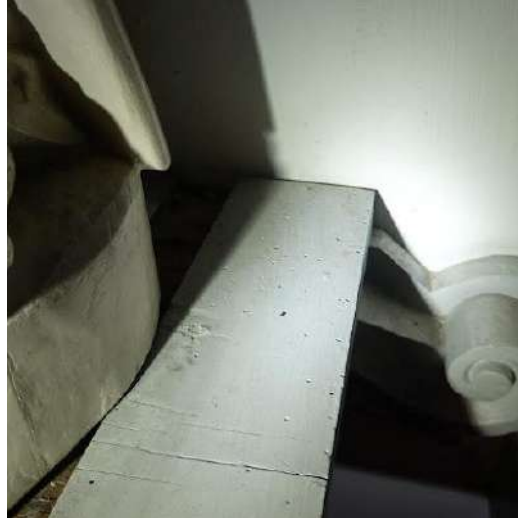
De console vertoont oude uitvliegopeningen.

Oude uitvliegopeningen console

A2024/11 | Vermijd het overschilderen van beelden en/of gesculpteerde delen

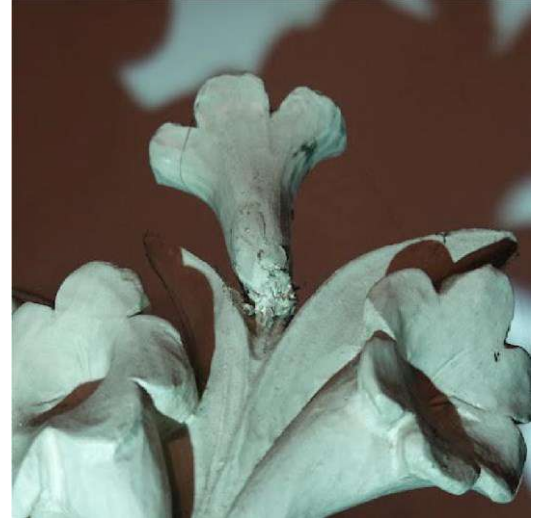
Herstelde bloem

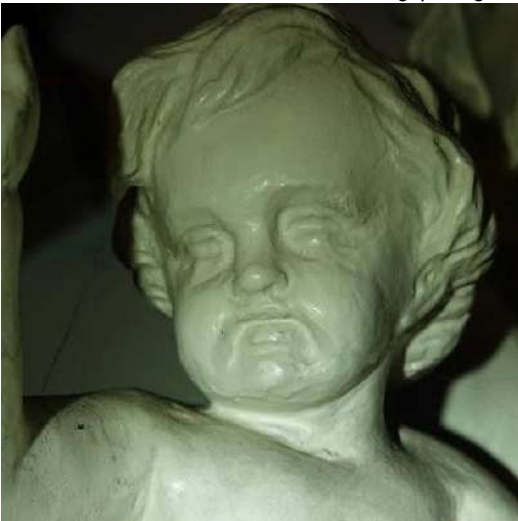
Verlies detaillering van het gezicht door overschilderingen

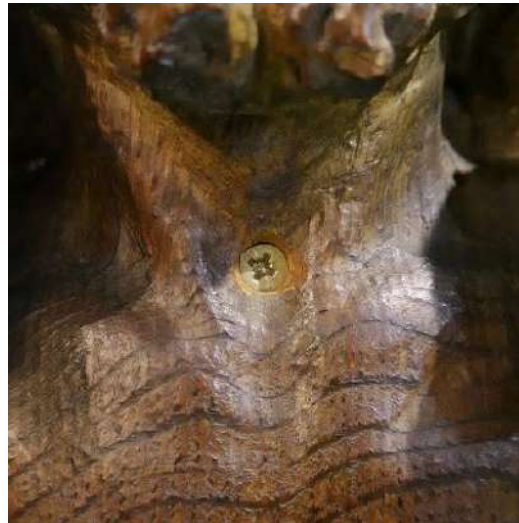
Moderne vijs

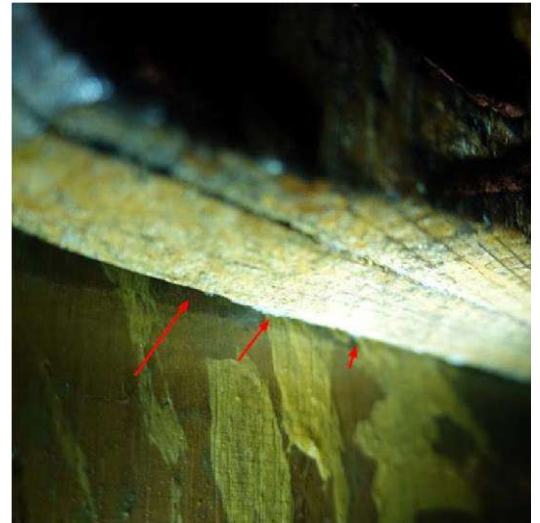
Oppervlakteschimmel tussen reliëf en lambrisering

A2024/03 | Verwijder de oppervlakteschimmel op de houten onderdelen van de kerk

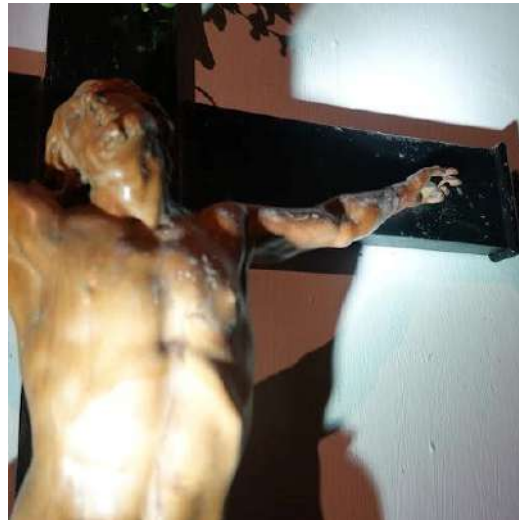
Stof en oppervlakteschimmel op beeld en kruis

A2024/03 | Verwijder de oppervlakteschimmel op de houten onderdelen van de kerk

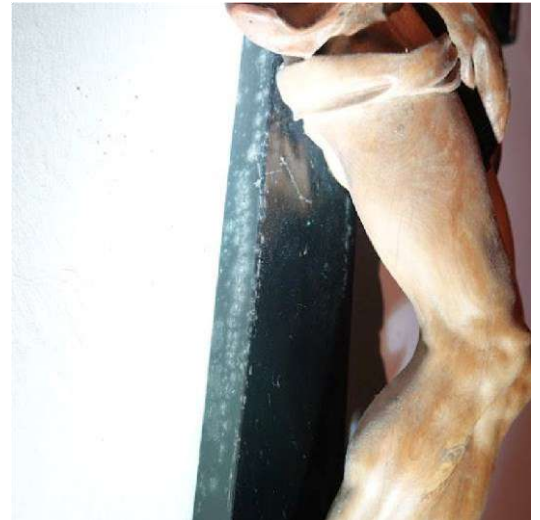
Stof en oppervlakteschimmel op kruis

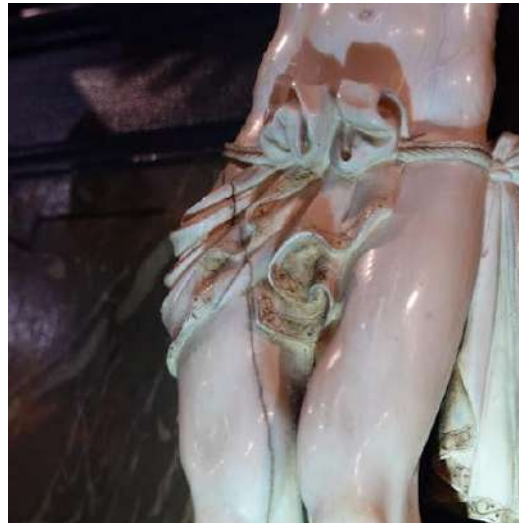
*Barst*

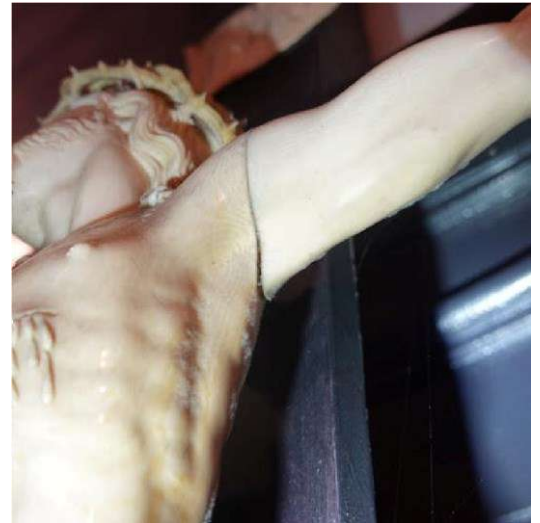
*Openstaande voeg bij linkerarm*

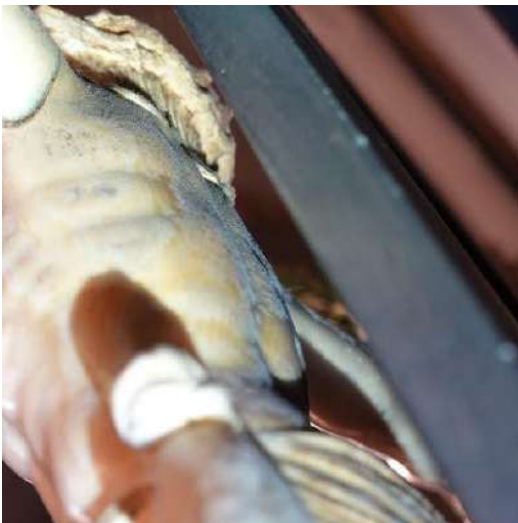
*Oppervlakteschimmel*

A2024/03 | Verwijder de oppervlakteschimmel op de houten onderdelen van de kerk

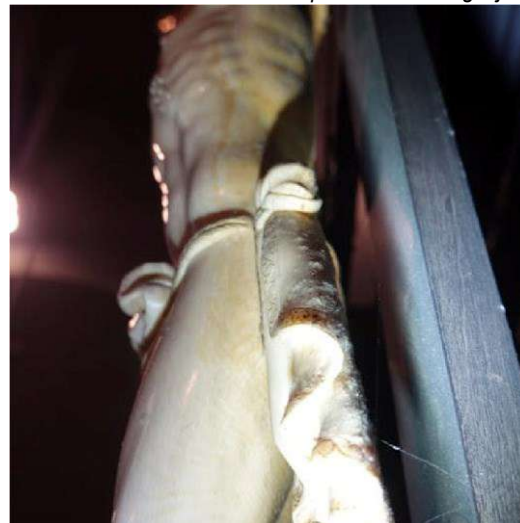
*Oppervlakteschimmel*

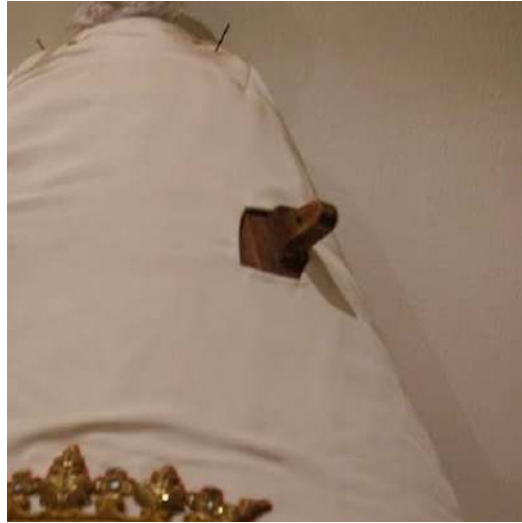
Haar linkerarm en een deel van haar staf ontbreken. Haar gezicht is redelijk ondeskundig overschilderd geweest. In het houten onderstel is er oude aantasting door houtborende insecten. Haar blauwe mantel hangt aan een kapstok in de weekkapel, zonder beschermhoes. Het textiel is bevuild door oppervlakteschimmel en vertoont ondeskundig herstellde scheuren. Vermijd een hangende bewaring zodat er geen schade kan optreden door de trekkrachten.

*Linkerarm ontbreekt*

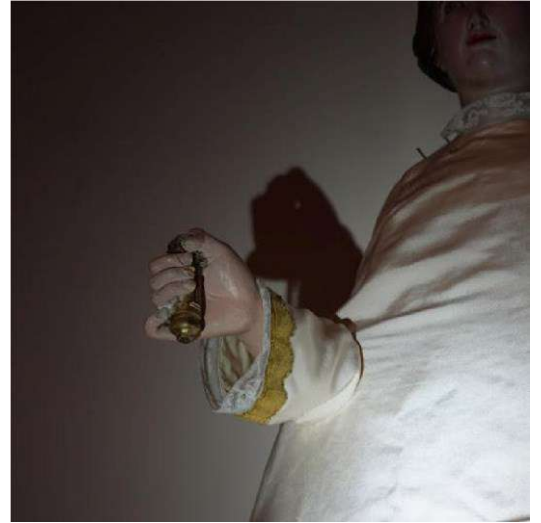
*Deel van staf ontbreekt*

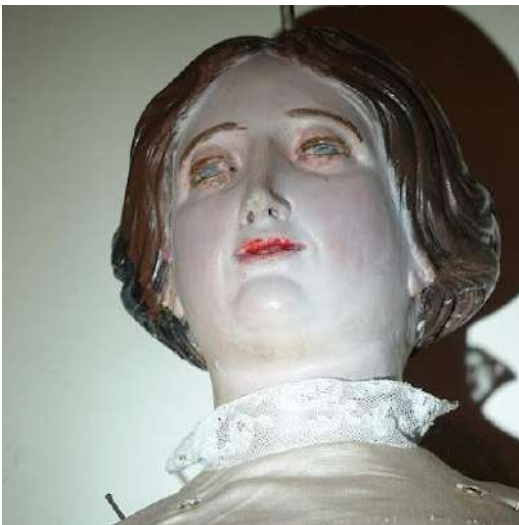
*Ondeskundig overschilderd gezicht*

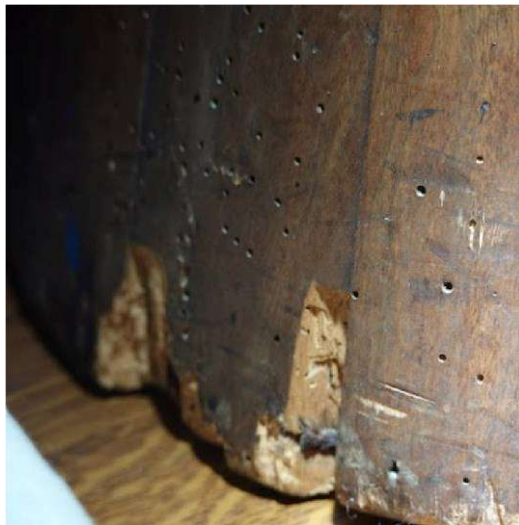
*Oude houtaantasting*

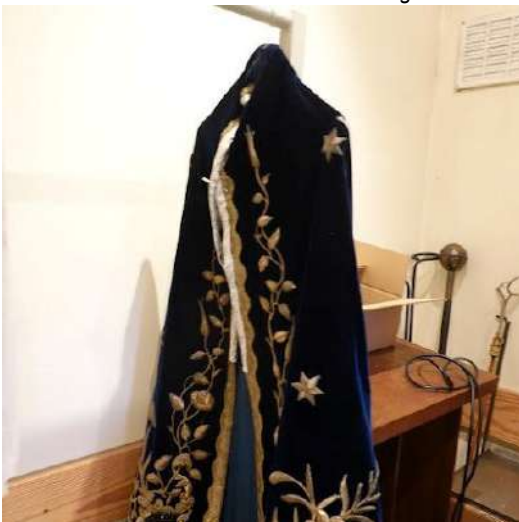
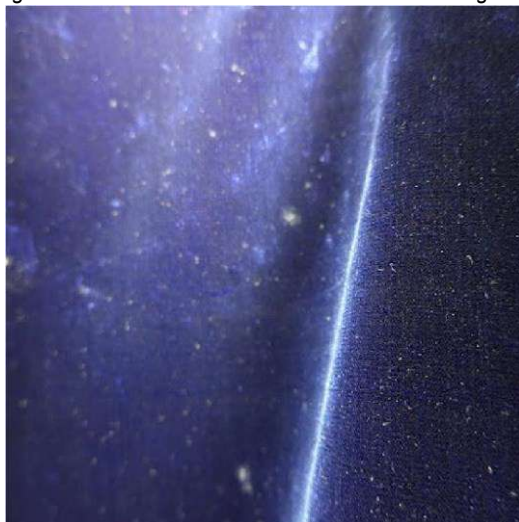
De blauwe mantel van het beeld wordt hangend Oppervlakteschimmel bewaard

A2024/30 | Verwijder de oppervlakteschimmel op textiel en voorkom verdere verspreiding  
A2024/31 | Verbeter de bewaaromstandigheden van de mantel van Onze-Lieve-Vrouw

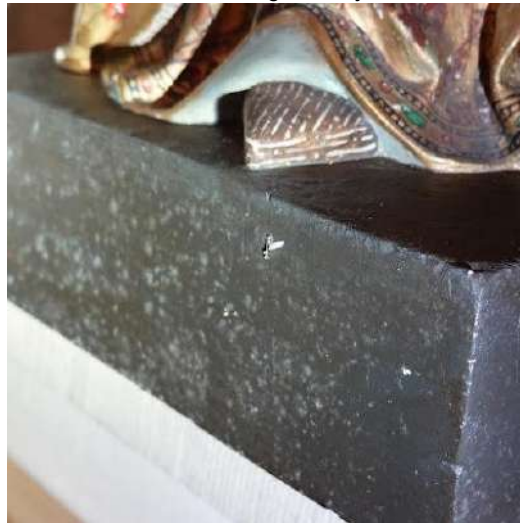
Het voetstuk is bevuild door oppervlakteschimmels. De polychromie is beschadigd, mogelijk door verkeerd onderhoud. Het geheel lijkt wel overschilderd.

*Oppervlakteschimmel*

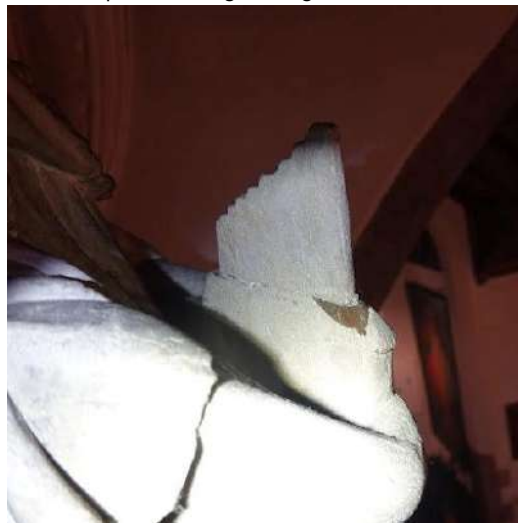
*Orgel is verlijmd en vertoont een lacune*

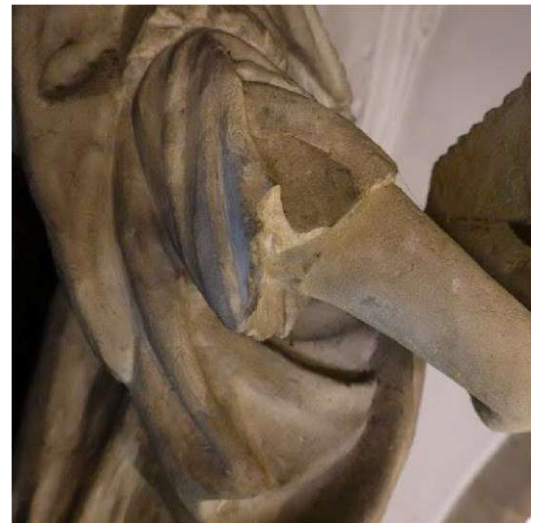
*Lacune in het gewaad*

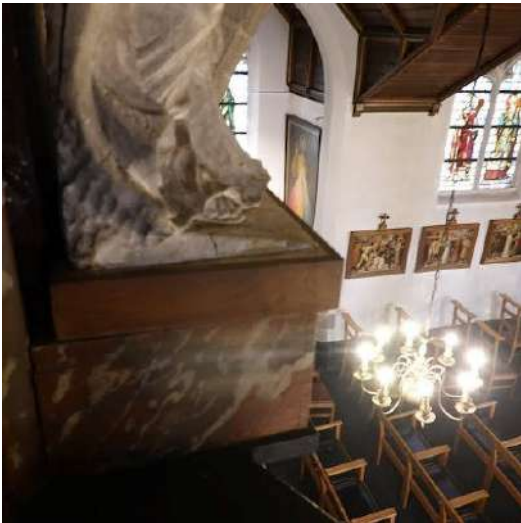
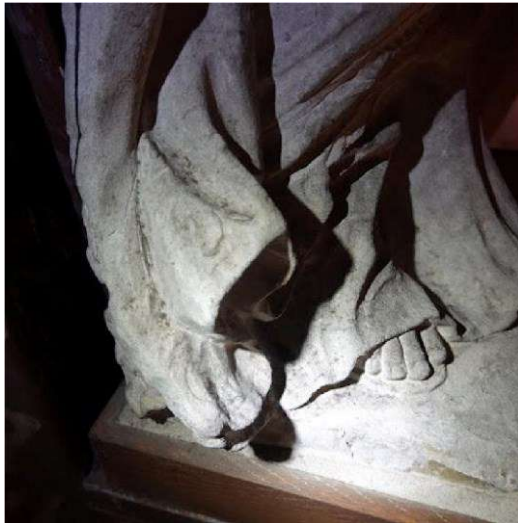
*Voetstuk is te groot voor de sokkel*

*Stof en vuil*

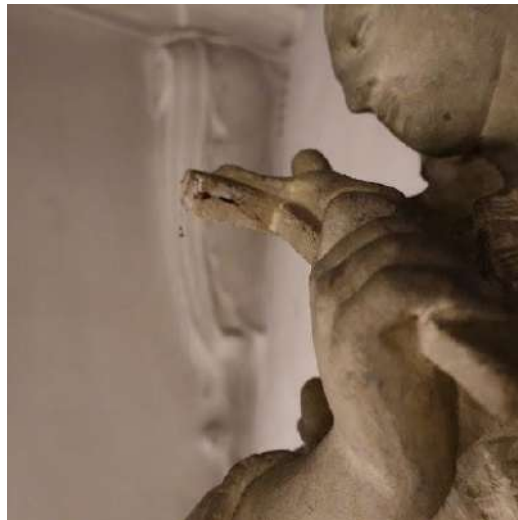
Ook hier is er een oogvijs in de achterzijde van het beeld ingewerkt, maar het beeld is niet vastgemaakt in de muur. Het voetstuk is te groot voor de sokkel. Door breuken komen fragmenten van het kruis los.

*Breuken in het kruis*

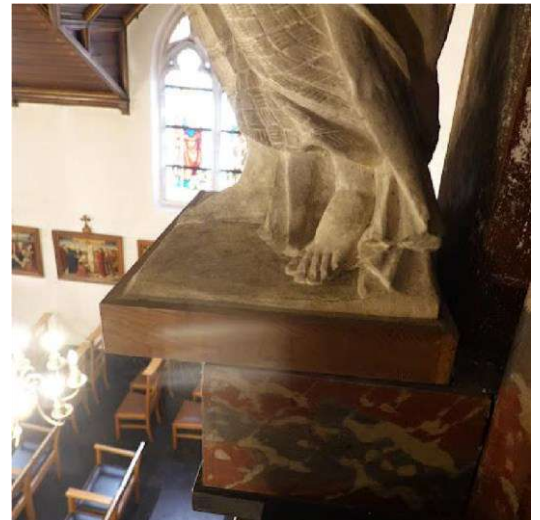
*Voetstuk is te groot voor de sokkel*

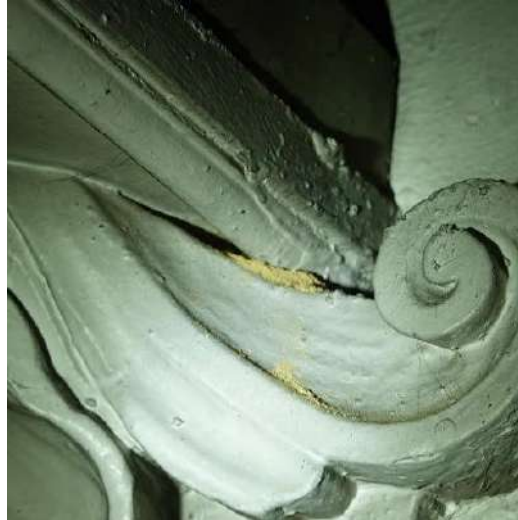
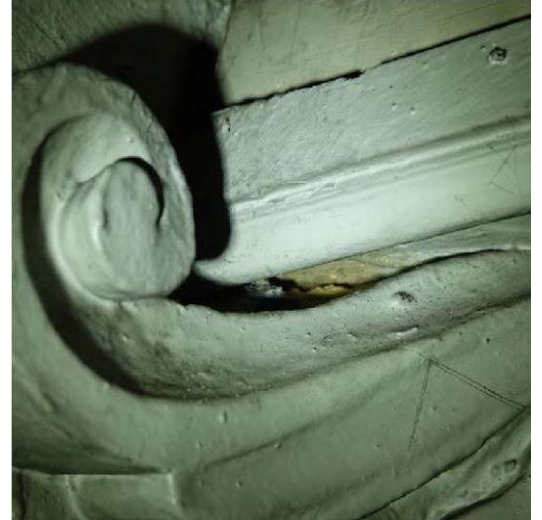
*Boormeel bij console*

A2024/04 | Gebruik eenvoudige detectiemethoden om uit te zoeken of houtborende insecten nog

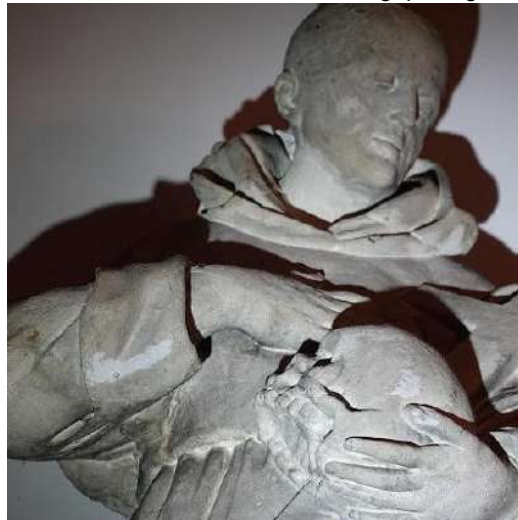
Het beeld is structureel stabiel. Er zijn herstellingen aan uitgevoerd die zich witter aftekenen. De houten console vertoont oude uitvliegopeningen en barsten.

*Herstellingen tekenen zich witter af dan de rest van het beeld*

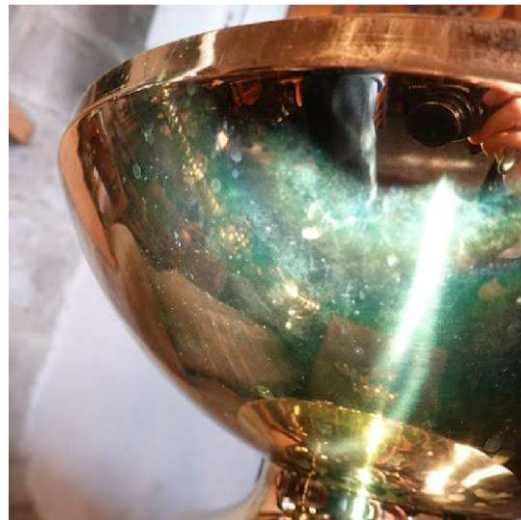
*Vingerafdrukken en druipsporen*

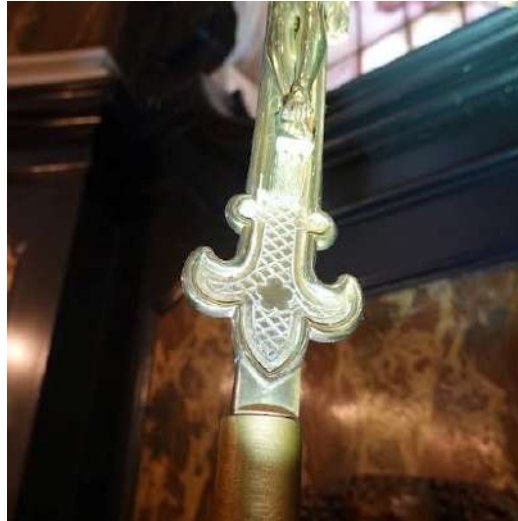
*Poetsresten*

A2024/33 | Laat de metalen voorwerpen aangetast door corrosie conserveren

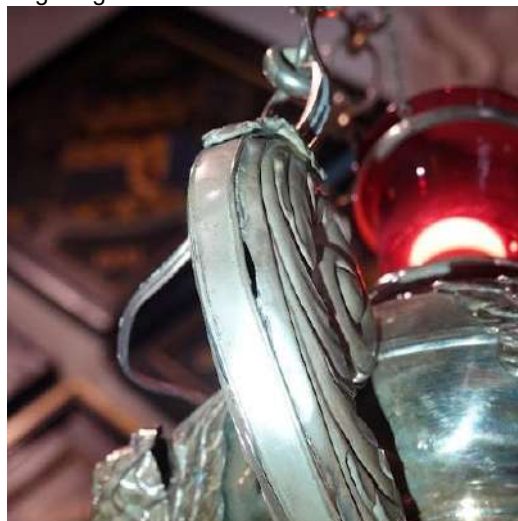
De naden van het metaal staan wat open en er zijn scheuren. De bescherm laag is bijna volledig wit aangeslagen.

*Openstaande naad*

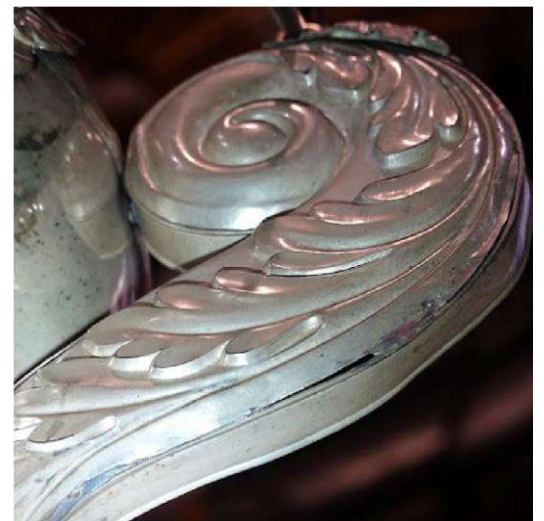
*Openstaande naad*

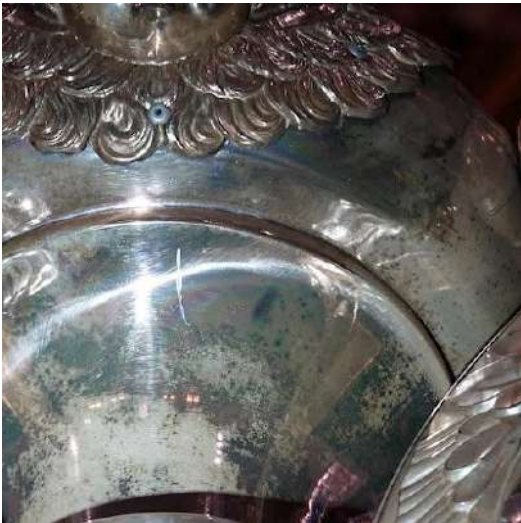
*Oppervlak is wit/mat uitgeslagen*

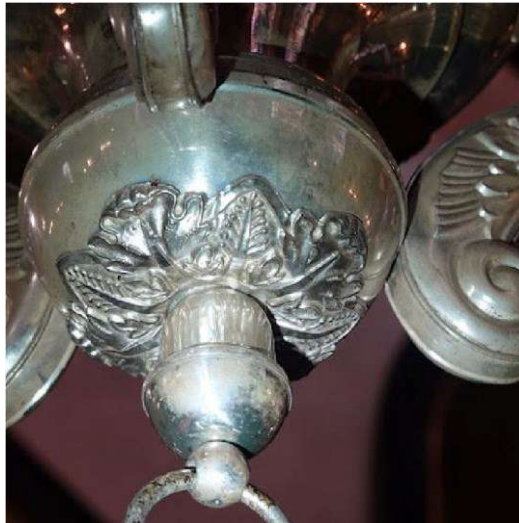
**ID2024/66**

*Oppervlak is wit/mat uitgeslagen*

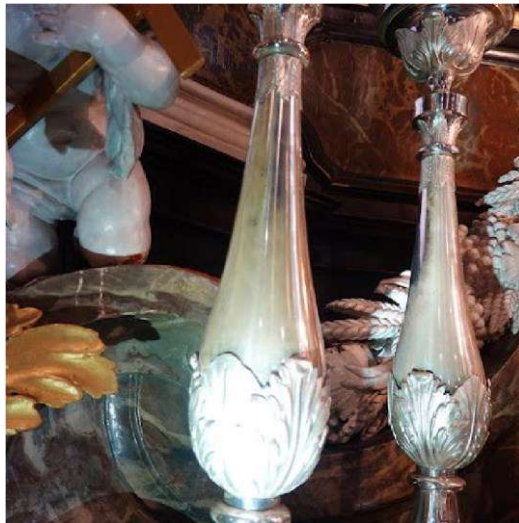
De kandelaars zijn over het algemeen stabiel. Structureel zijn ze in goede staat, enkel de bescherm laag is hier en daar aangetast waardoor het oppervlak mat is geworden, maar er treedt voorlopig nog geen corrosie op. Enkele kandelaars zijn bevuild door kaarsvet.

*Vernislaag is deels mat geworden*

A2024/33 | Laat de metalen voorwerpen aangetast door corrosie conserveren

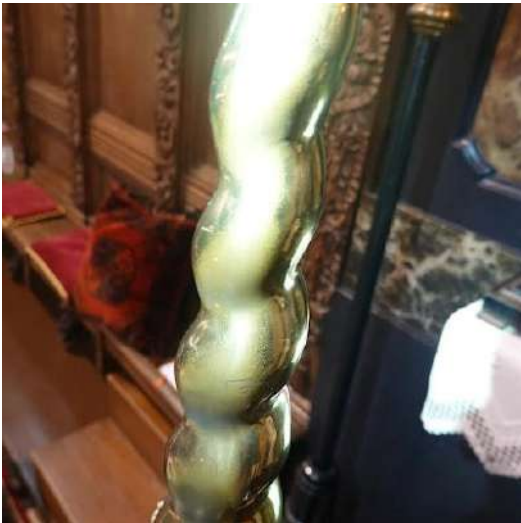
**ID2024/67**

Vernislaag is deels mat geworden

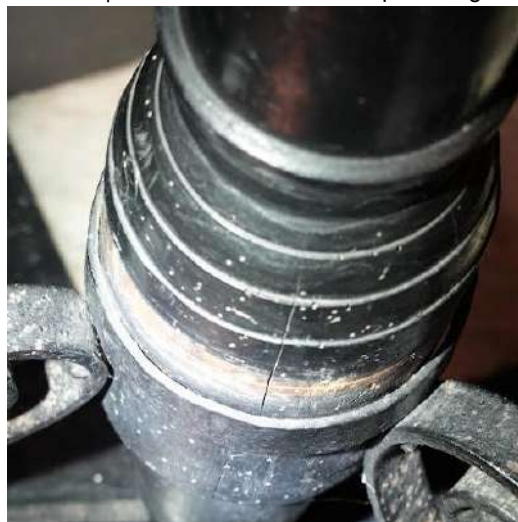
*Uitvliegopeningen in draagstok*

A2024/33 | Laat de metalen voorwerpen aangetast door corrosie conserveren

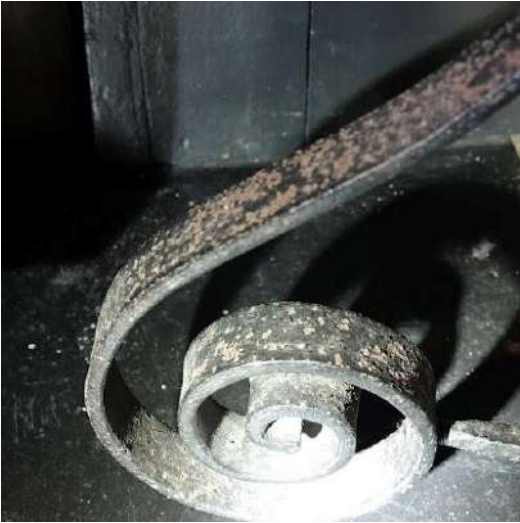
*Verroest voetstuk*

*Deuk in metaal*

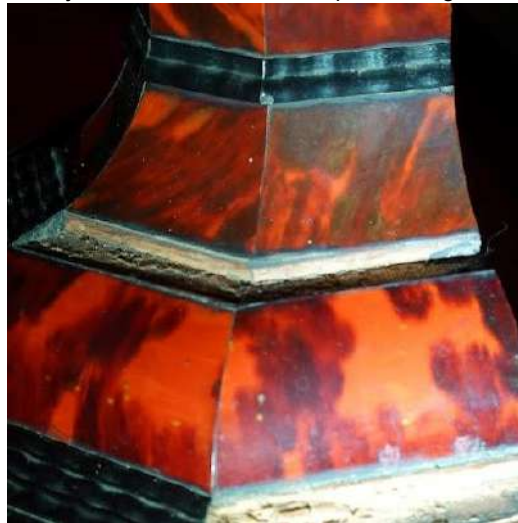
Het geheel is algemeen stabiel, er zijn wel wat lacunes in het lijstwerk van het ebbenhout. Hier en daar zijn de lacunes in de schildpadfijner geretoucheerd.

*Lacunes in de lijst van het ebbenhout*

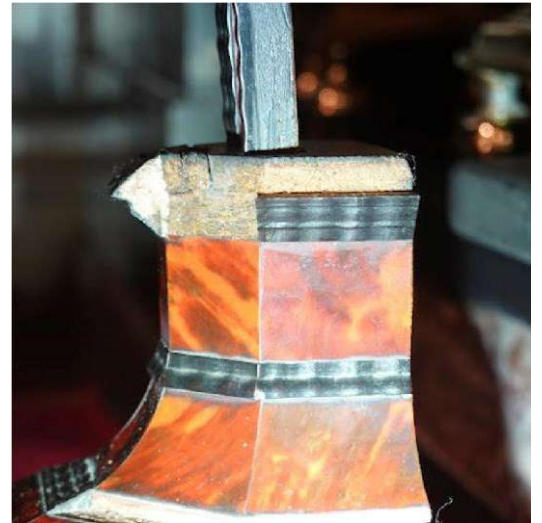
*Lacunes in de lijst van het ebbenhout*

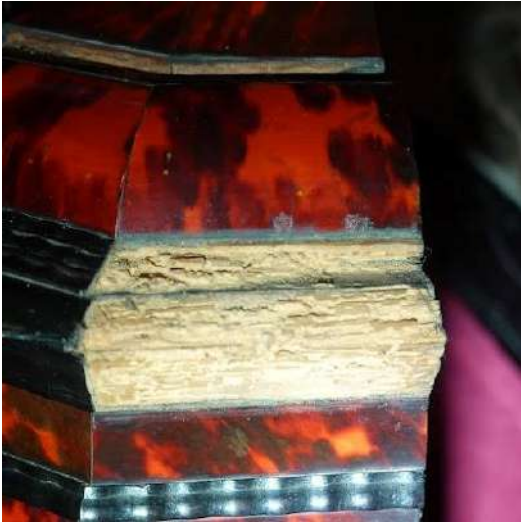
*Lacunes in de lijst van het ebbenhout*

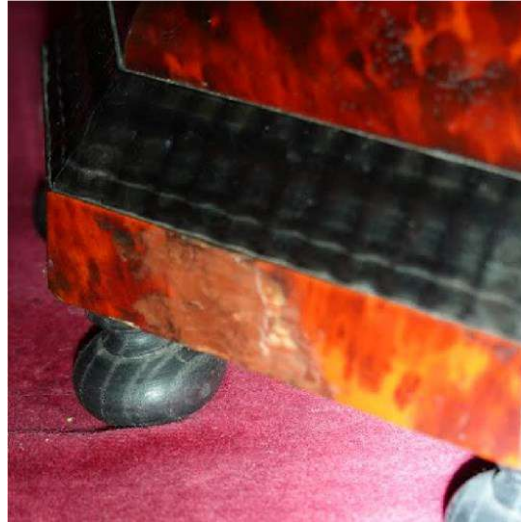
**ID2024/70**

*Retouches in de schildpadfineer*

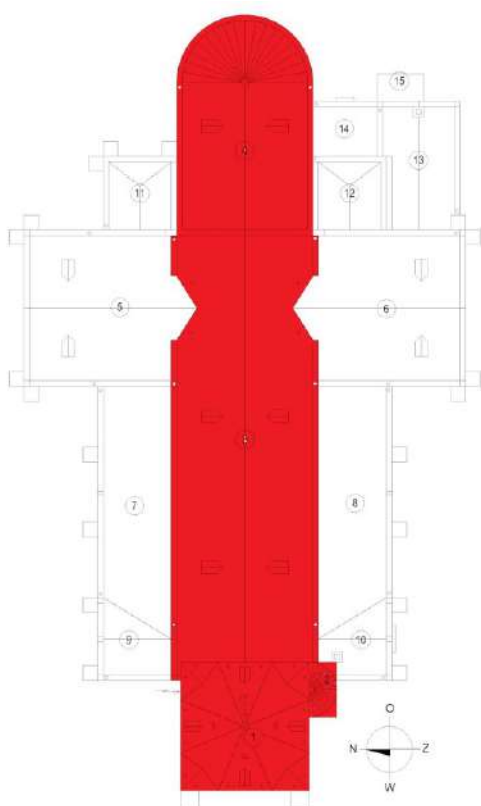
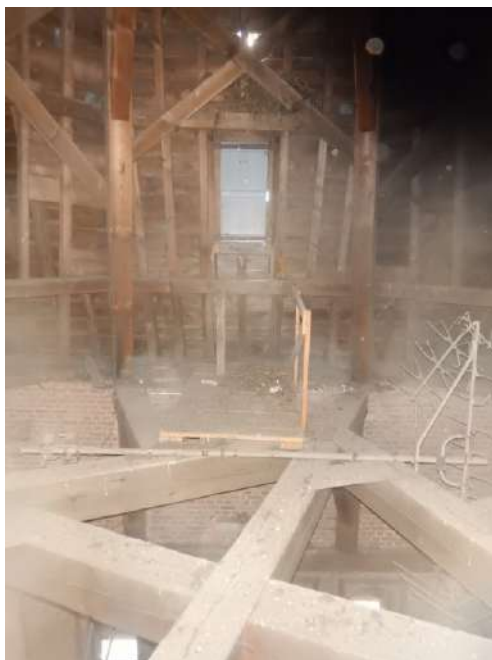
toren 1: niveau dakkapellen: enkel een loopvloer ter hoogte van de dakkapellen

aanduiding daken en goten die niet bereikbaar waren voor inspectie

- toren 1: - de ladder vervangen en vastzetten;
- na het herstellen van de dakkapellen, de luiken voorzien van een grendel zodat deze gemakkelijk geopend kunnen worden;
- loopvloeren plaatsen naar de vier bordessen zodat de dakkapellen veilig bereikbaar zijn;
- de gebreken in de vloer herstellen;

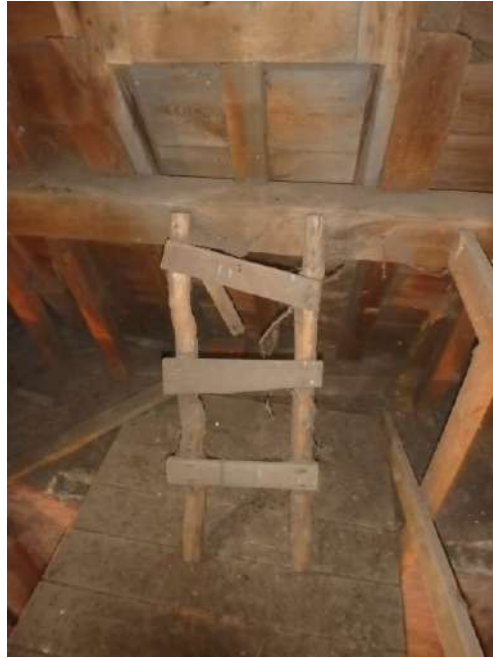
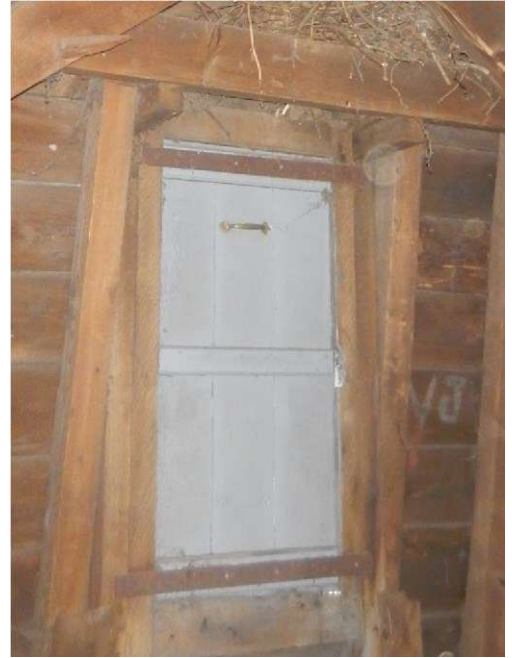
toren 1: ladder naar een dakkapel toren 1: luiken dakkapellen dichtgemaakt

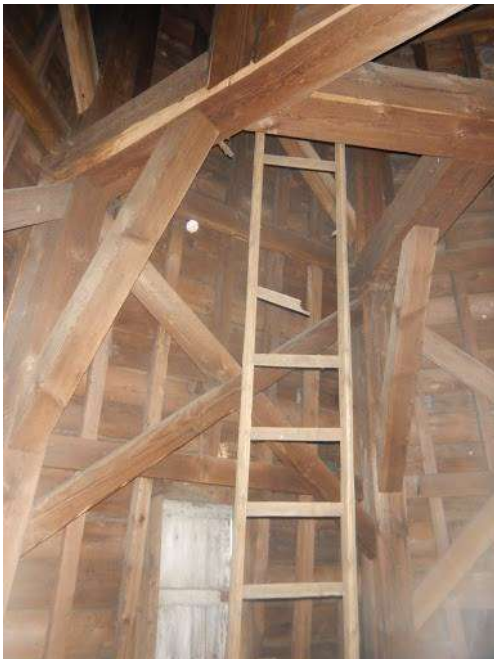
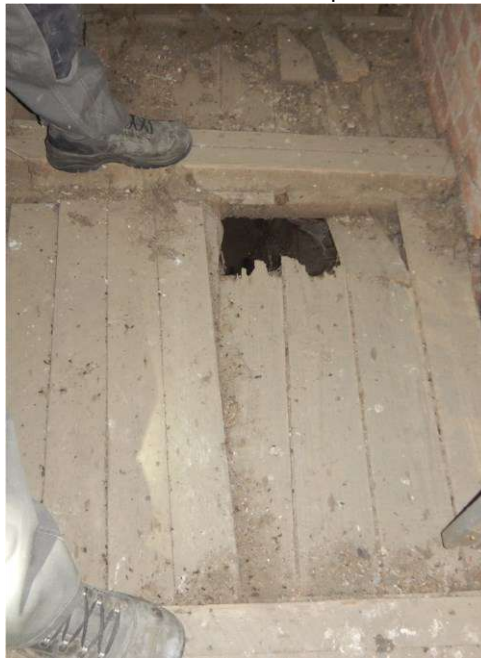
toren 1

toren 1: gat in vloer ter hoogte opening naar zolder 3

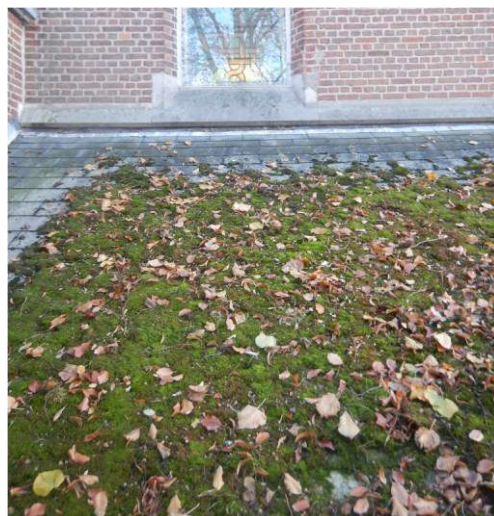
toestand	Alle daken uitgezonderd torens 1,2 en dak 14 werden bekleed met asbesthoudende leien. Uit verweerde leien komen schadelijke vezels los. De dakbedekking is aan de noordzijde begroeid met mos.
toelichting advies	De dakbedekking vervangen door natuurleien of vezelcementleien (in samenspraak met Onroerend Erfgoed). De met mos begroeide daken zeker niet reinigen, want hierdoor komen een hoge concentratie asbestvezels vrij. Indien nog niet uitgevoerd, een asbestinventaris laten opstellen door een erkende en gespecialiseerde firma. Volgens het KB van 16-06-2006 betreffende de bescherming van de werknemers tegen de risico's van blootstelling aan asbest, is enkel de eigenaar van een gebouw die werknemers in dienst heeft of waar 'vrijwilligers onder gezag werken', verplicht om een asbestinventaris op te stellen en die ter beschikking te stellen van externe werknemers die in dat gebouw komen werken. Alle informatie is beschikbaar via <a href="http://www.werk.belgie.be">www.werk.belgie.be</a> (trefwoord 'asbest').

aan de noordzijdes groeit mos op de leien

## **A2018/0 2 De leibedekking vernieuwen.**

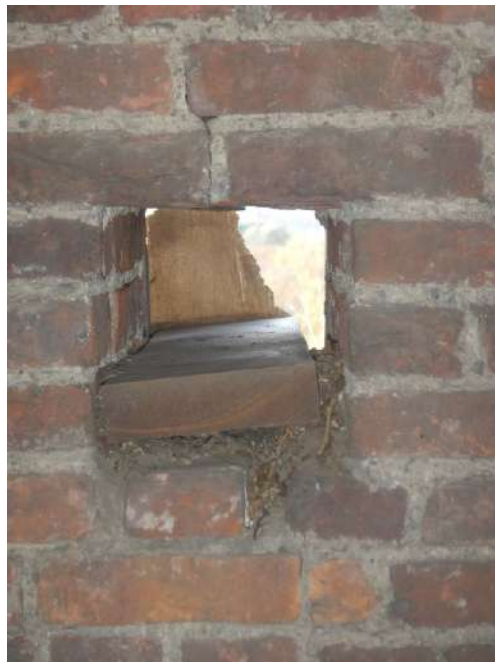
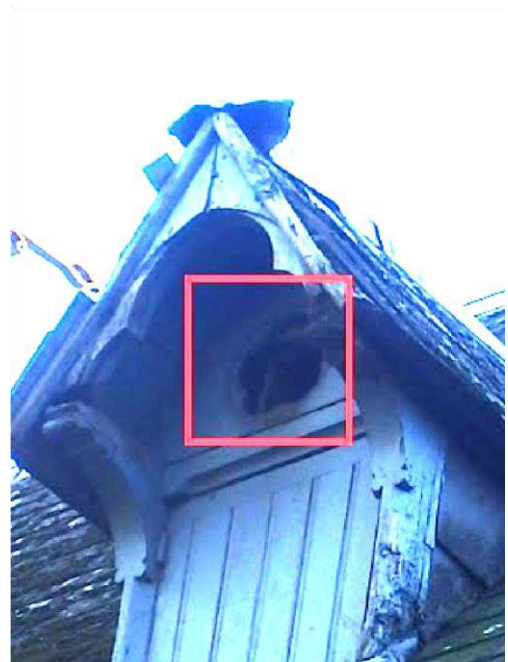
dak 4-noord

- toren 1-noord: de plank van een stellinggat is beschadigd; - toren 1-west: het noklood van de dakkapel is weggefallen;
- dak 4-noord: het gaas bovenaan de dakkapel is beschadigd.

toren [1]-noord: stellinggat

**A2018/ 03 De duivenwering herstellen.**

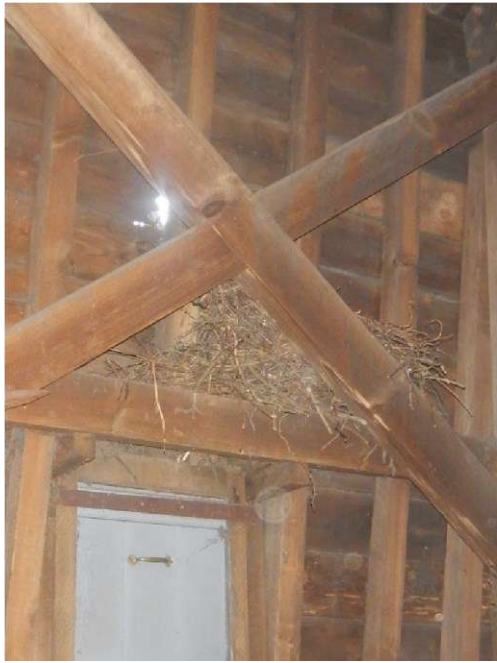
toren 1-west

- toren 1-noord: op de galmborden;
  - toren 1-west: via het weggefallen noklood gooien kauwen takken naar binnen.
- In de toren is nog een oude, in onbruik geraakte antenne aanwezig.

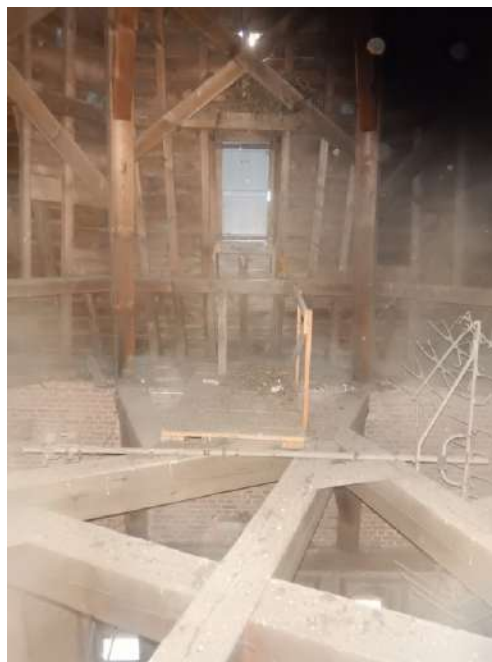
toren 1: antenne

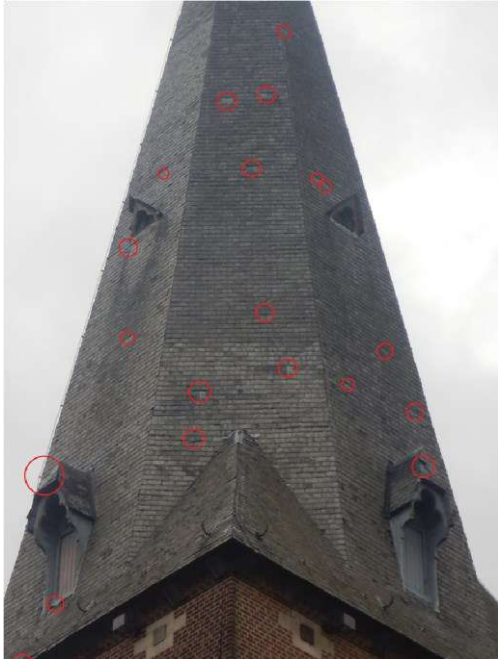
toren 1

toestand Toren 1: verschillende leien zijn weggevallen, met lichte vochtinsijpeling tot gevolg;  
Westelijke dakkapel: enkele leien zijn weggevallen en dreigen naar beneden te vallen;  
Toren 2: langs de binnenzijde zijn kleine openingen zichtbaar. We konden voor zover zichtbaar langs de buitenzijde een gebroken en een weggevallen lei vaststellen.

Bij het herstellen van de asbesthoudende leien de nodige veiligheidsvoorzieningen nemen. Bij het beschadigen van asbesthoudende leien komen schadelijke vezels vrij.

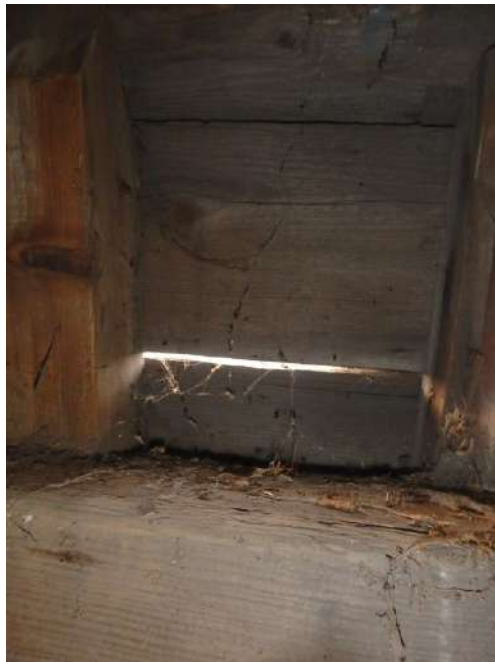
toren 1-west: onderzijde dakkapel

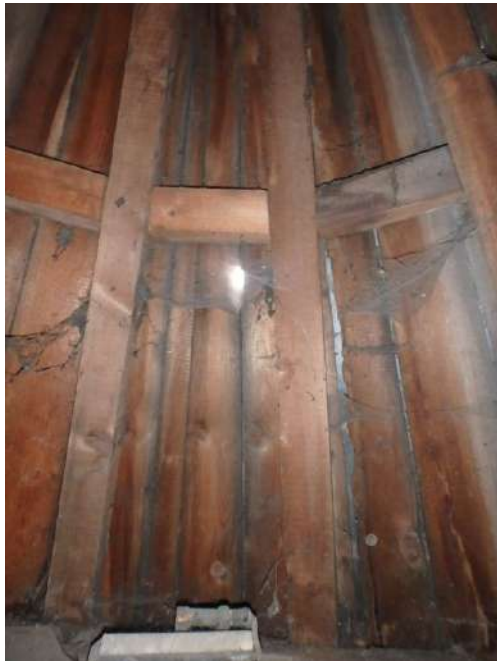
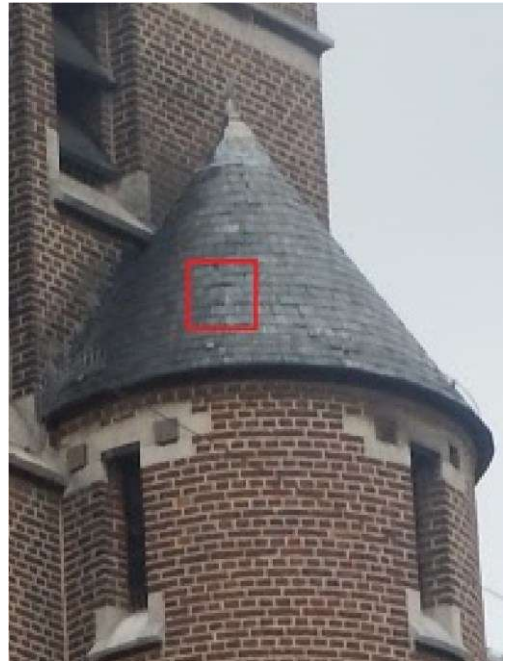
toren 2: er komt licht binnen, wat wijst op een

toren 2: weggevalen lei lek

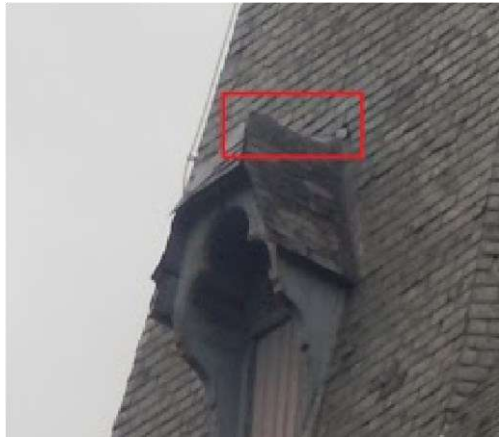
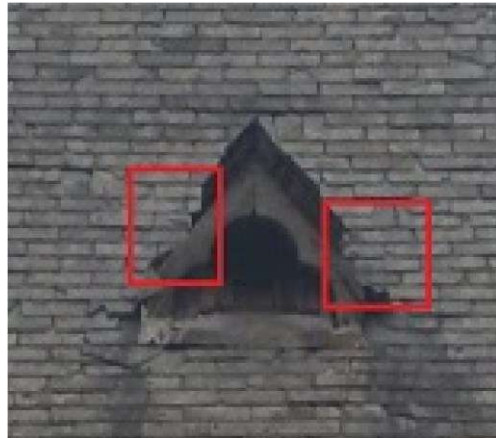
toren 1-west

toestand	Enkele loodaansluitingen zijn weggevallen, met vochtinsijpeling en het inrotten van de onderliggende bebording tot gevolg: -Toren 1-west: het noklood van de dakkapel is weggevallen. -Toren 1-west de loodbekleding van de kleine dakkapellen in de torenspits is aan de zijkanten schijnbaar opgerold. Het is niet duidelijk of dit lood nog goed bevestigd is. Toren 2: een loodslab van de topbekroning is weggevallen. Dak 4-noord: het noklood van de dakkapel is opgewaaid
toelichting advies	Torens 1 en 2: met een hoogwerker de aansluitingen controleren en herstellen.
indicatieve hoeveelheid	Nader te bepalen
prioriteit	Dringend
frequentie	Eenmalig
uit te voeren door	Dakwerker

## **A2018/ 06 De aansluitingen herstellen.**

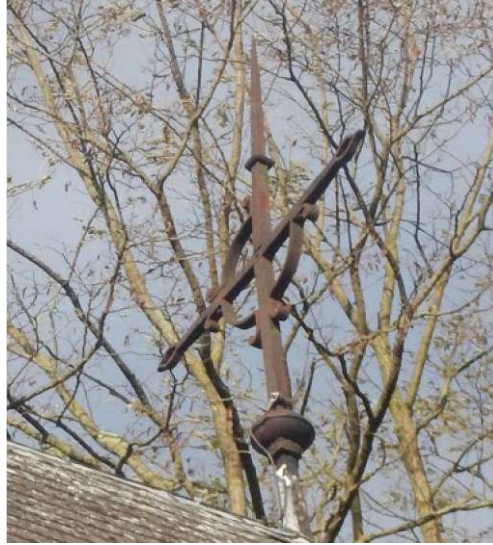
toestand	Dak 4: het kruis is sterk roestig, een deel is weggevallen, wat er op wijst dat de bouten doorgeroest zijn. Hierdoor kunnen er nog stukken wegvallen.
toelichting advies	De stabiliteit van het kruis en de sierstukken controleren door middel van een hoogwerker en indien nodig de losse delen verwijderen. Zolang dit niet gebeurd is geen passage rond het koor toelaten. De roestige bouten vervangen, de ontbrekende delen terugplaatsen of namaken. Het geheel ontroesten en schilderen met een roestwerend verfsysteem.
indicatieve hoeveelheid	1 st
prioriteit	1-3 jaar
frequentie	Eenmalig
uit te voeren door	Smid

**A2018/0 7 Het kruis herstellen.**
