## **KERKENBELEIDSPLAN BERLAAR**

Dit kerkenbeleidsplan omvat volgende (*voormalige*) gebouwen voor de rooms-katholieke eredienst op het grondgebied van de gemeente Berlaar:

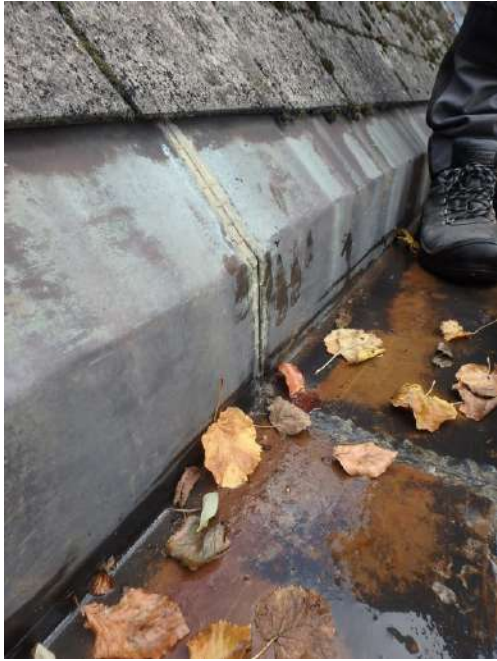
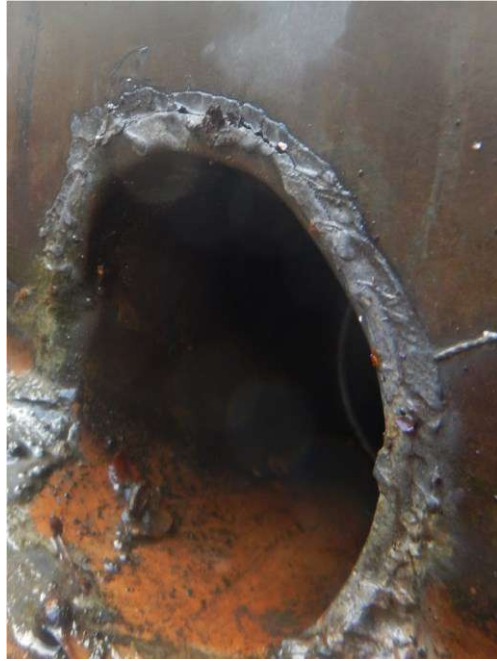
volume 4-noord

toestand	Verschillende soldeernaden zijn gescheurd, zowel van gootopstanden als van tapgaten. Door deze lekken rot het houtwerk van de goot in en wordt het onderliggende muurwerk sterk vochtbelast. Op enkele plaatsen is de interieurafwerking door oude en bestaande lekken beschadigd. Door de slechte toegankelijkheid konden de goten van daken 3 en 4 niet gecontroleerd worden, mogelijk zijn hier ook nog lekken.
toelichting advies	De gescheurde soldeernaden aanwerken met een epdm slab die ver genoeg onder de leien doorloopt, en verlijmen met een contactlijm. De soldeernaden rond tapgaten opnieuw solderen.
indicatieve hoeveelheid	20 st
prioriteit	Binnen het jaar
frequentie	Eenmalig
uit te voeren door	Dakwerker

overzicht problemen met goten

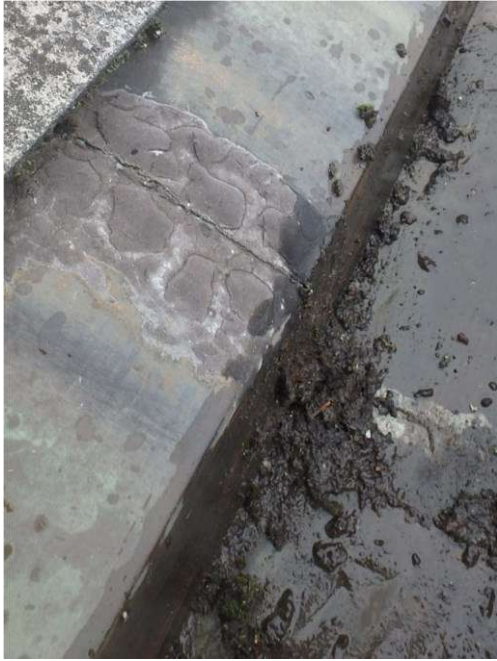
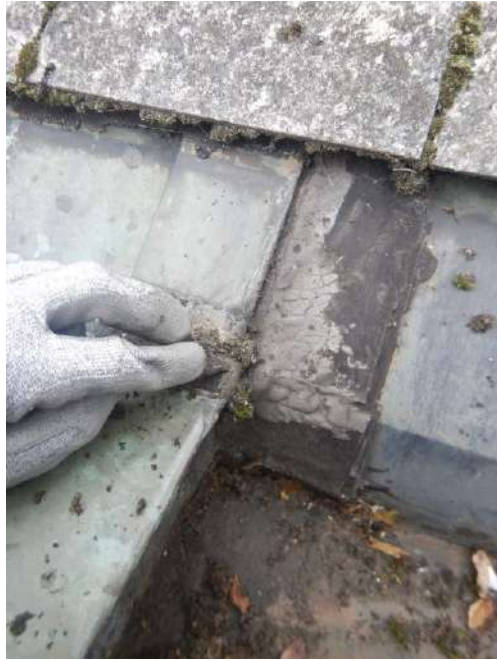
dak 6-oost

dak 6-west: duurzame herstellen met roofing

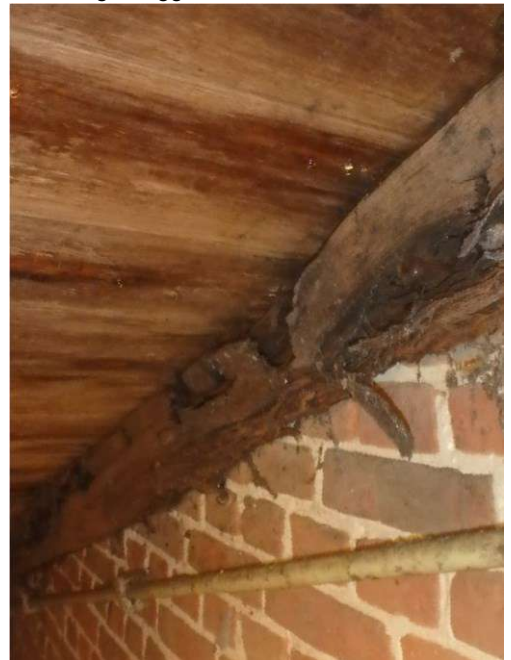
toestand	Volume 13: in de kelder blijft water staan. Door de hoge vochtconcentratie in de ruimte zijn de profielen van de troggewelven sterk roestig. Ter hoogte van opleggingen drukt dit het steenwerk op, dit veroorzaakt scheuren in het steenwerk. Ook ten gevolge van de hoge vochtconcentratie condenseert vocht tegen de bebording van dak 15, hierdoor zijn enkele balken ingerot. De scharnieren van de deur zijn verroest.
toelichting advies	Een automatische dompelpomp in de kelder plaatsen. De kelder beter verluchten, door twee ventilatieroosters zo ver mogelijk uit elkaar te plaatsen. Bijvoorbeeld een rooster in de deur en één in het muurwerk ter hoogte van volume 6. De profielen van de troggewelven ontroesten en schilderen met een roestwerend verfsysteem, met voldoende aandacht voor de opleggingen. Het houtwerk van volume 15 herstellen.
indicatieve hoeveelheid	Nader te bepalen
prioriteit	Binnen het jaar

roestige troggewelven

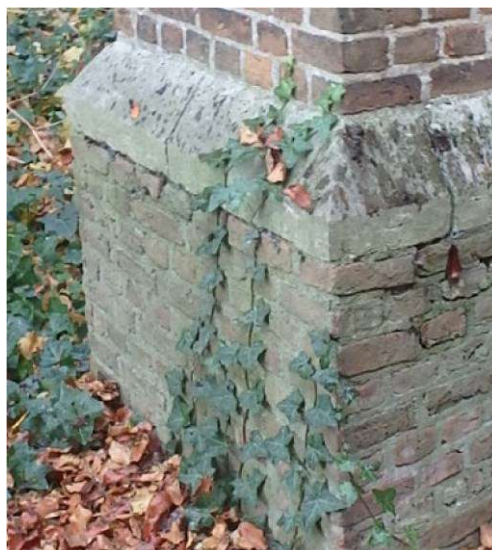
toren 1-noord: plint

toestand	Plaatselijk is het voegwerk uitgespoeld, vooral het voegwerk van de steunberen net boven de plint, ter hoogte van het maaiveld en van de topgevels. Het voegwerk tussen de dekstenen van de topgevels is verspreid weggevallen, waardoor het onderliggende metselwerk sterk vochtbelast is.
toelichting advies	Het voegwerk herstellen met een compatibele kalkmortel.
indicatieve hoeveelheid	Nader te bepalen
prioriteit	1-3 jaar
frequentie	Eenmalig
uit te voeren door	Aannemer voegwerken

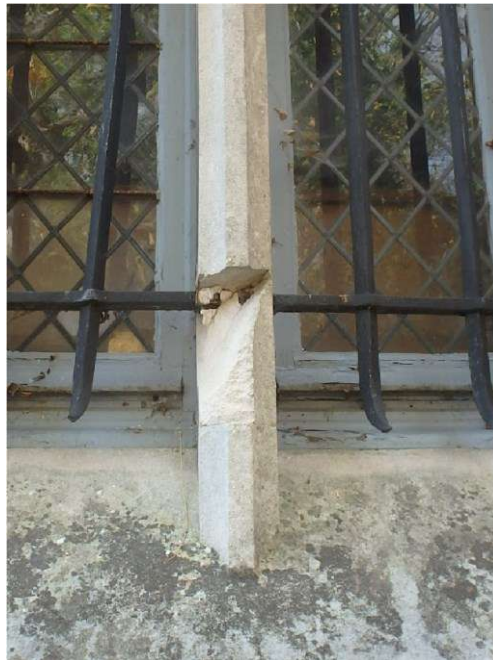
toestand Volume 13-zuid: door het roesten van een diefijzer ter hoogte van de verankering is de stijl beschadigd. De stabiliteit van het geheel komt niet in het gedrang.

toelichting advies De stijl herstellen, bijvoorbeeld met een restauratiemortel, na het ontroesten en schilderen van de  
diefijzers.  
indicatieve hoeveelheid Nader te bepalen  
prioriteit 3-6 jaar  
frequentie Eenmalig  
uit te voeren door Restauratie-aannemer

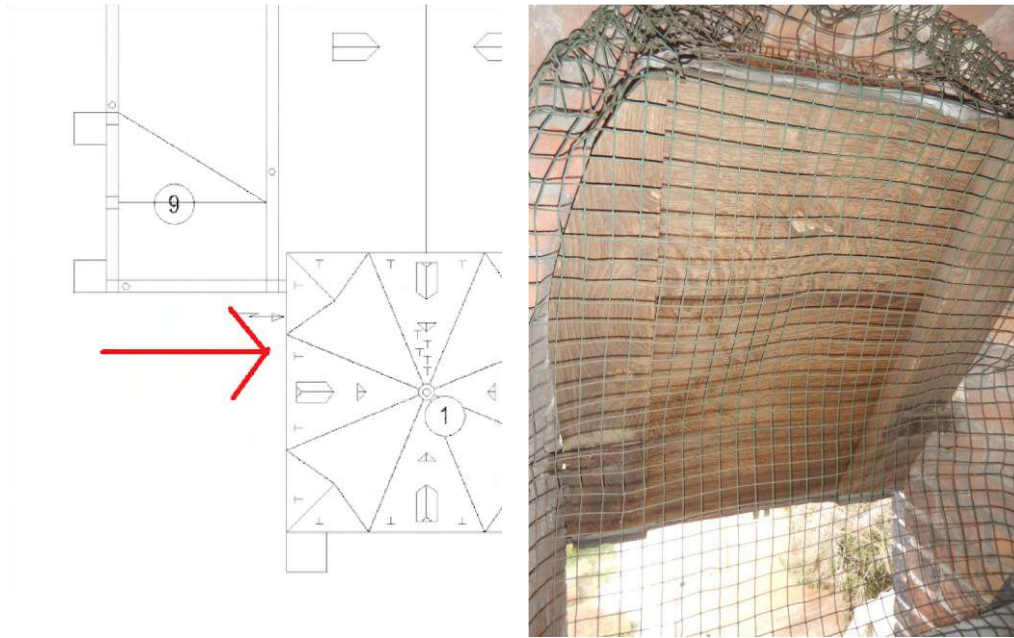
toestand Toren 1-noord: derde galmbord vanaf het westen: het bovenste galmbord zit los en kan  
wegvallen. toelichting advies Het galmbord beter verankeren.

toren [1]-noord: bovenste galmbord niet meer voldoende bevestigd

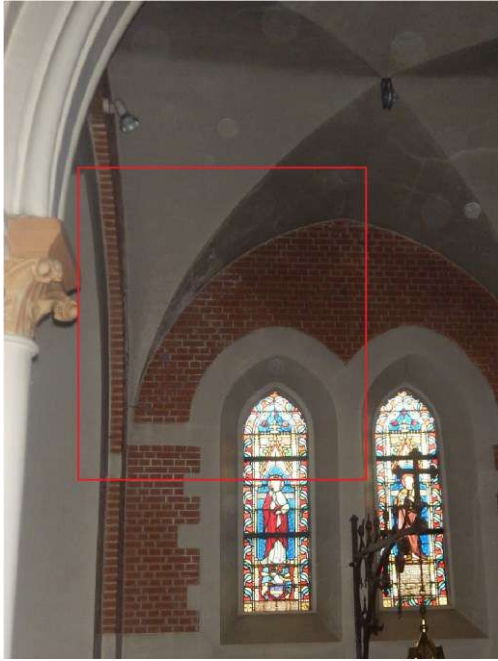
volume 9-zuidwestelijke hoek

toestand Op verschillende plaatsen is het pleisterwerk beschadigd door oude en bestaande lekken in de goten.

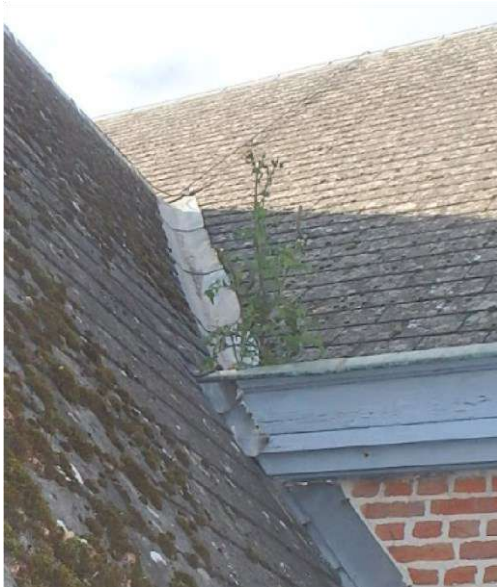
dak 3-zuidoostelijke hoek

toestand	De goten worden regelmatig gereinigd. De voor ons bereikbare goten werden door ons uitgekuist. Dak 3-zuidoost: een plant groeit in de goot. Dak 10: een duivenest werd door ons verwijderd.
toelichting advies	De goten regelmatig reinigen om verstopping van afvoeren, met overlopende goten tot gevolg, te voorkomen.  Meer info vindt u in de brochure 'Onderhoud van hemelwaterafvoer' op de website van Monumentenwacht
indicatieve hoeveelheid	Nader te bepalen
prioriteit	Dringend
frequentie	4 x per jaar
uit te voeren door	Onderhoudsploeg

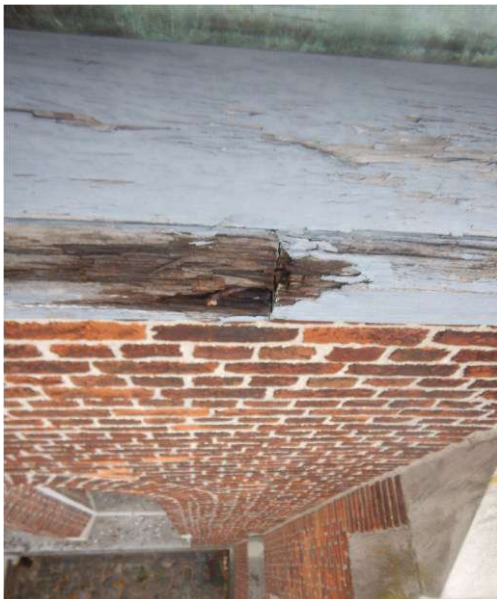
toestand	De verlaag van boordplanken, dakkapellen, houten ramen en deuren zijn verweerd. Hierdoor is het hout minder beschermd en kan het plaatselijk inrotten.
toelichting advies	<p>Na het herstellen van de lekken in de goten, eventuele inrottingen verwijderen en vervangen tot op het gezonde hout. Het hang- en sluitwerk herstellen waar nodig en tijdig smeren. Na een grondige voorbereiding van de ondergrond (verwijderen van slechthechtende lagen, vetten, vervuiling, ...) het geheel schilderen in meerdere lagen met een dampopen verfsysteem.</p> <ul style="list-style-type: none"> <li>- Ingerotte delen herstellen/vervangen;</li> <li>- alle verschaald schilderwerk schuren;</li> <li>- aan de sterk afgebladderde delen de verf strippen;</li> <li>- het sterk verweerd houtwerk schuren tot op het gezond houtwerk;</li> <li>- alles onstoften/ontvetten;</li> <li>- het schilderwerk vernieuwen met een dampopen verfsysteem in meerdere lagen;</li> <li>- de dagkanten hernemen met een kalkmortel;</li> <li>- stopverfzomen steeds meeschilderen;</li> <li>- het beschadigde hang- en sluitwerk herstellen;</li> <li>- de condensgootjes van de ramen vrijmaken;</li> <li>- meer info vindt u in de brochure 'Onderhoud van buitenschrijnwerk' op de website van Monumentenwacht.</li> </ul>

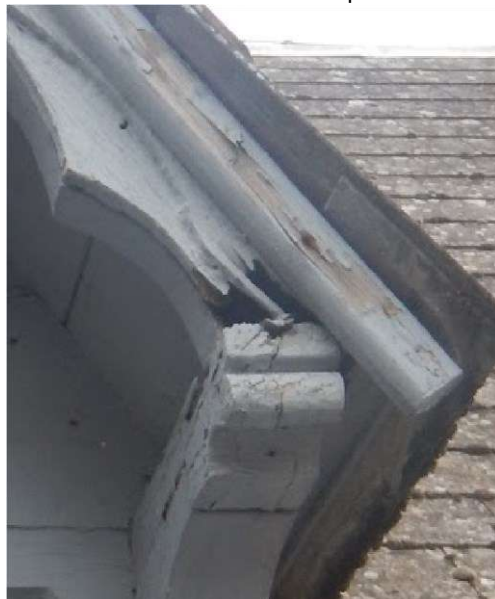
boordplanken

dak 6-zuid: boordplank plaatselijk ingerot

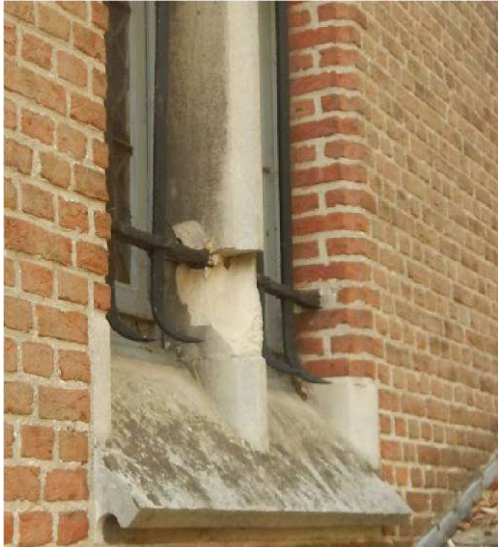
volume 13-oost

toestand	Het ijzerwerk (diefijzers, hang- en sluitwerk van de poorten en de topbekroning van toren 1 en dak 4) is licht tot sterk roestig.
indicatieve hoeveelheid	Nader te bepalen
prioriteit	1-3 jaar
frequentie	Zevenjaarlijks
uit te voeren door	Schilder
