# KERKENBELEIDSPLAN HOUTHALEN-HELCHTEREN

2026-2031

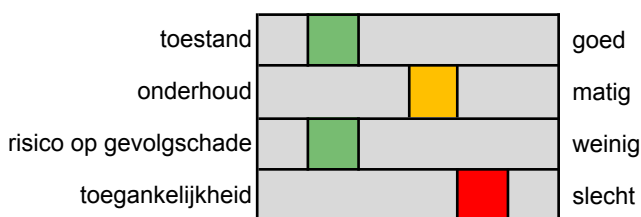
toelichting De dakvlakken zijn niet toegankelijk, waardoor inspecties en werken moeilijk zijn. Ook stellen we vast dat veel regenwaterafvoeren verstopt zijn, waardoor er vochtschade kan optreden.
